PENELITIAN LONGSORAN JALAN BALIKPAPAN - SAMARINDA PROPINSI KALIMANTAN TIMUR

Benny Moestofa

RINGKASAN

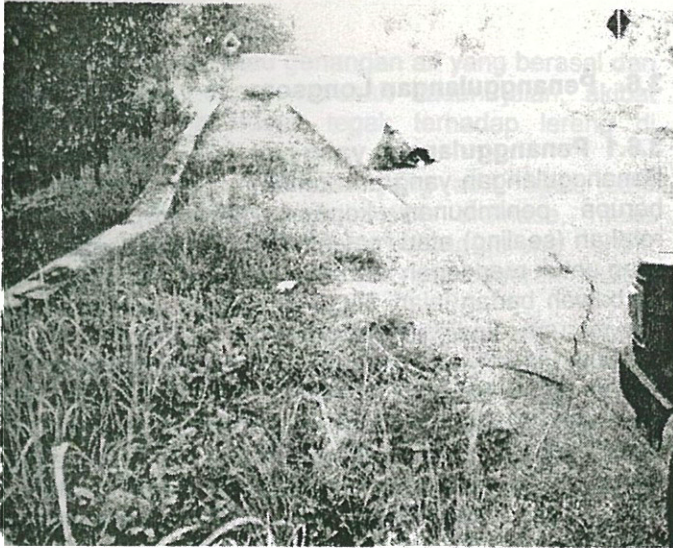
Foto 4. Badan jalan yang longsor pada km. 48+950 Smd. serta Bergeraknya dinding penahan tanah yang ada

Khusus longsor jalan pada km. 48+950 Smd. (lihat Foto 4), disebabkan oleh adanya gangguan pada bagian kaki lereng berupa erosi sungai Loajanan. Erosi kaki lereng (toe erosion problems) di bawah konstruksi dinding penahan tanah mengakibatkan hilangnya penahan lateral, sehingga menimbulkan longsor badan jalan serta Bergeraknya dinding penahan tanah dari posisinya semula.

3. Dinding penahan tanah yang retak dan saluran drainasenya pada km. 48+950 Smd. harus diperbaiki dan dibersihkan, serta retakan pada permukaan jalan harus ditutup (sealing), sedangkan bahu jalan harus dibuat kedap air (dilapisi aspal)
4. Badan jalan yang longsor akibat kebakaran batubara pada km. 33+400 Smd. harus ditimbulk (leveling) dan diaspal sampai bahu jalan, sedangkan permukaan tanah yang terbakar oleh batubara sebaiknya ditimbulk pasir urai (sand blanket) untuk memperkecil proses pembakaran
5. Turunnya badan jalan, akibat longsor pada km. 47+400 Smd. dapat ditanggulangi dengan memasang konstruksi bronjong pada bagian kaki lereng di bawah badan jalan.

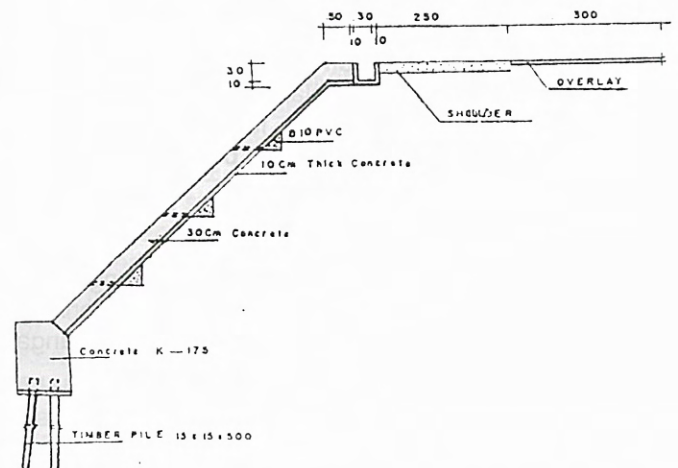
Gambar 3.
POTONGAN KONSTRUKSI DINDING PENAHAN
TANAH PADA Km. 48+950 Smd.

Penanggulangan yang ada umumnya bersifat sementara berupa penimbunan kembali (levelling), penutupan retakan (sealing) atau "patching" serta pengaspalan bahu jalan untuk mencegah atau memperkecil infiltrasi air hujan ke bawah badan jalan. Penanggulangan permanen yang ada berupa dinding penahan tanah dijumpai pada km. 21+000 dan km. 48+950 dari Samarinda atau km. 94+000 dan km. 66+050 dari Balikpapan. Dinding penahan tanah pada km. 21+000 Smd. tampak berhasil, dimana tidak tampak adanya gejala gerakan tanah berupa retakan atau sejenisnya, sedangkan pada km. 48+950 Smd. tampak retak serta telah bergerak dari posisinya semula. Retaknya dinding penahan tanah pada km. 48+950 Smd. akibat adanya longsoran yang telah merusak setengah badan jalan berupa retakan dengan lebar ± 5 cm. dengan panjang ± 40 meter serta mengalami penurunan sebesar ± 15 cm.

Dasar pondasi dinding penahan tanah diletakkan pada kedalaman lebih kurang - 5,00 meter dari muka tanah setempat yang diperkirakan belum mencapai kedalaman lapisan keras, sehingga bergerak dari posisinya semula seperti tampak dalam potongan konstruksi dinding penahan tanah pada Gambar 3 di bawah ini.

7. Retaknya dinding penahan tanah pada km. 48+950 Smd. akibat adanya longsor telah merusak setengah badan jalan telah menimbulkan retakan pada permukaan jalan dengan lebar ± 5 cm. dan panjang ± 40 meter serta mengalami penurunan sebesar ± 15 cm.
