MONITORING DAN EVALUASI PERKERASAN KAKU

**KEMENTERIAN PEKERJAAN UMUM
BADAN PENELITIAN DAN PENGEMBANGAN
PUSAT PENELITIAN DAN PENGEMBANGAN JALAN DAN JEMBATAN**

Kode Publikasi : IRE-TR- 124/ST/2013

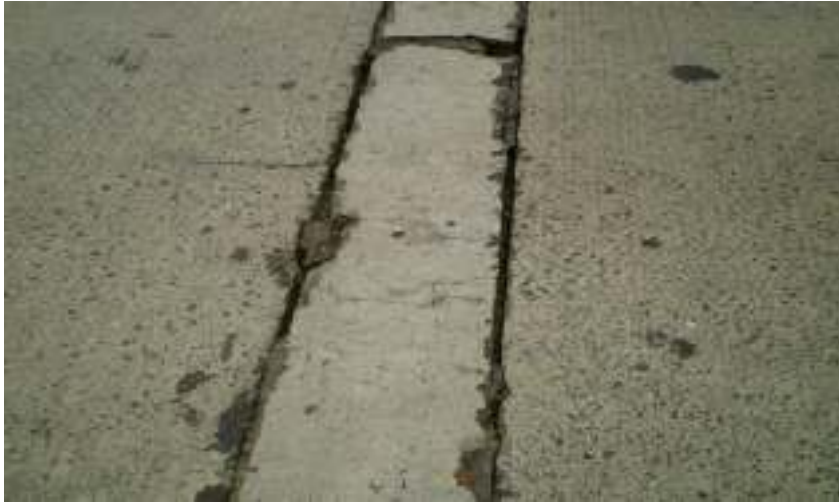
Gambar 28a - Kerusakan pada sambungan M5

Dari Gambar 20a terlihat detail sambungan pada perkerasan M5 ini menggunakan tipe balok, dan bagian beton yang dicor tidak menyatu dengan panel beton pracetak, walaupun pada laporan pelaksanaan dikatakan bahan campuran beton yang digunakan adalah campuran beton anti susut. Pada gambar juga terlihat spalling pada sisi kiri dan kanan sambungan, dan retak pada bagian tengah sambungan.

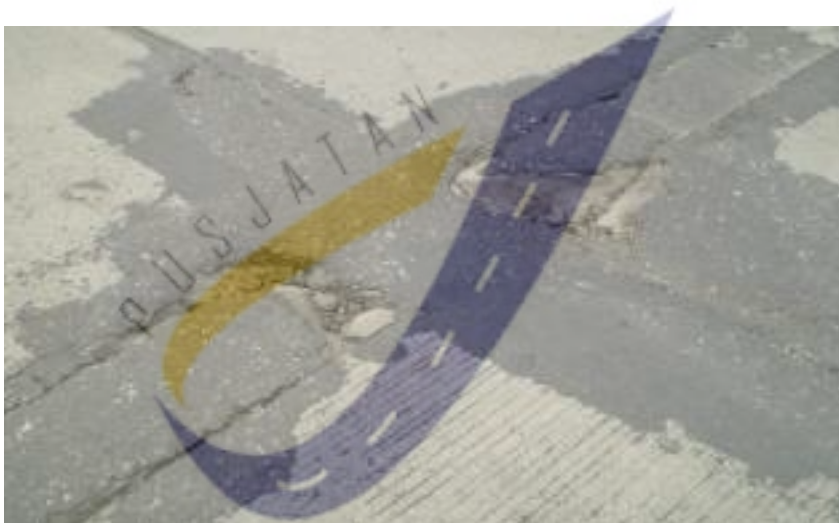
Gambar 28b - Kerusakan sambungan pada M5

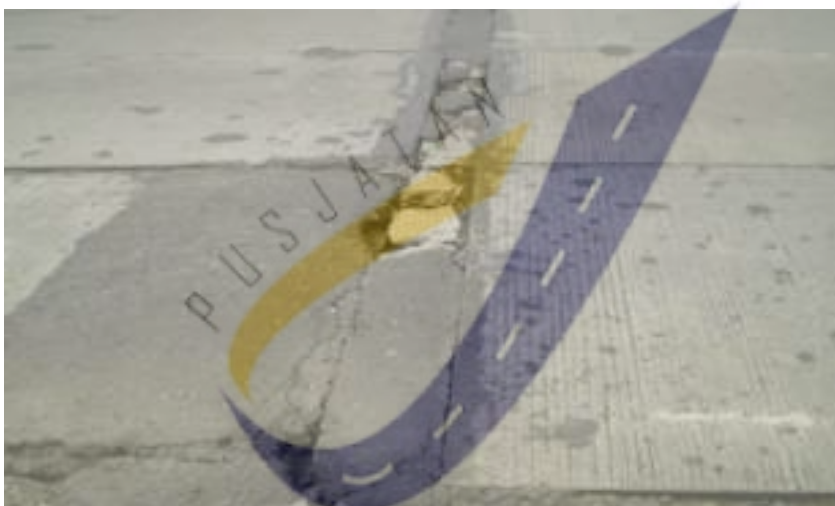
Detail sambungan pada perkerasan M4 ini menggunakan tipe balok. Kerusakan yang terjadi pada sambungan diperlihatkan pada Gambar 29a dan 29b, dimana beton pada bagian sambungan hancur bahkan tulangnya telah terlihat. Seperti pada perkerasan M5, pada bagian sambungan telah dilakukan upaya perbaikan dengan menggunakan bahan campuran beraspal untuk menutupi ataupun memperbaiki kerusakan. Akan tetapi usaha tersebut tidak berhasil, dan kerusakan tetap berkembang dengan kehancuran beton pada bagian yang dicor pada sambungan.

Gambar 29a - Kerusakan sambungan pada perkerasan M4

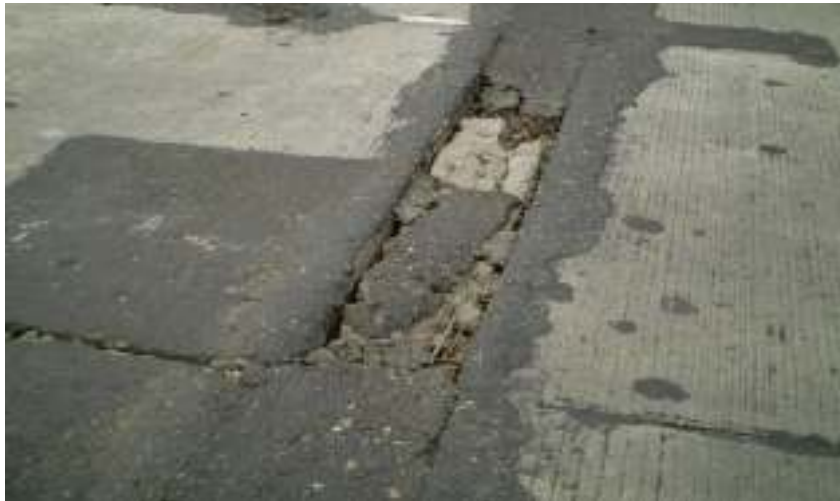
Gambar 29b - Kerusakan sambungan pada perkerasan M4

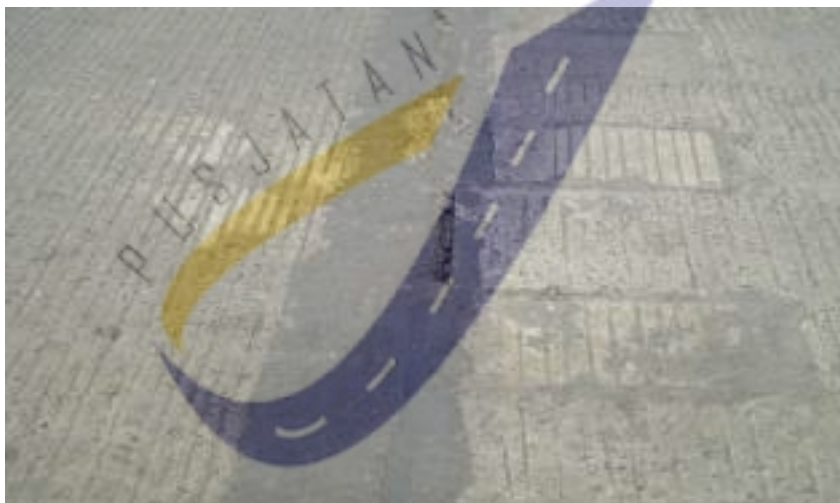
Pada perkerasan pracetak tanpa prategang dengan bahan tambah karet (M3) menggunakan detail sambungan tipe dowel 1 slot. Dari gambar 30a terlihat slot dowel kondisinya masih cukup baik meskipun sudah terlihat adanya spalling. Pada sambungan telah terjadi faulting, dan bagian bukaan sambungan terlihat telah ditutupi dengan campuran beraspal. Dari gambar 30b meskipun telah dilakukan upaya perbaikan dengan campuran bahan beraspal, tetapi tetap terlihat dengan jelas kerusakan yang terjadi pada sambungan. Bahan beton untuk penutup slot dowel telah mengalami retak-retak bahkan sampai hancur.

Gambar 30a - Kerusakan sambungan pada perkerasan M3

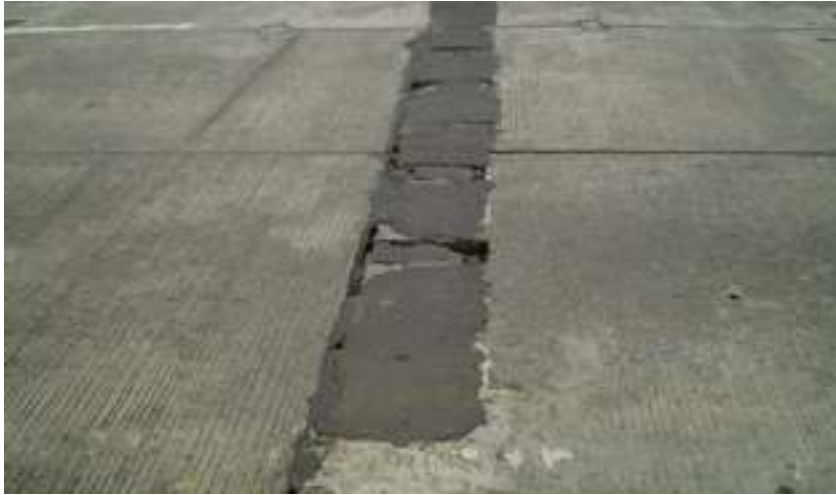
Gambar 30b -Kerusakan sambungan pada perkerasan M3

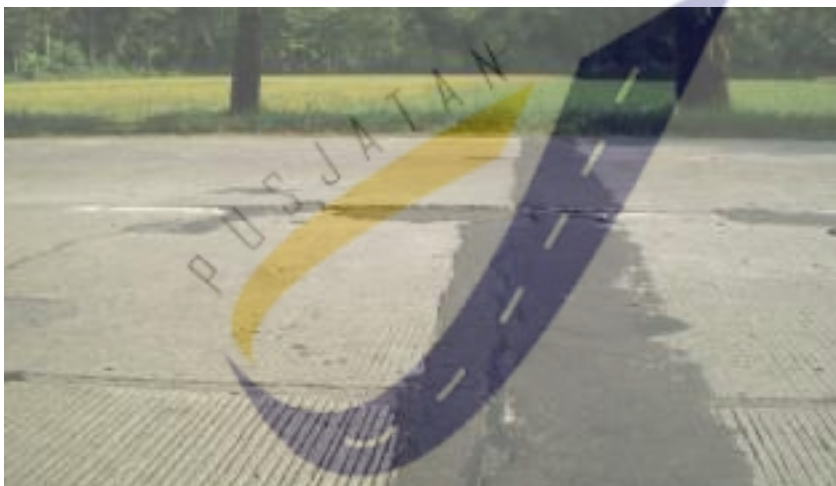
Dari gambar 31a dimana perkerasan menggunakan detail sambungan dowel 1 slot, terlihat bahwa sambungan telah mengalami kerusakan dan telah dilakukan tindakan perbaikan dengan melapisinya dengan campuran beraspal.

Gambar 31a - Kerusakan sambungan pada perkerasan M1 dowel 1 slot

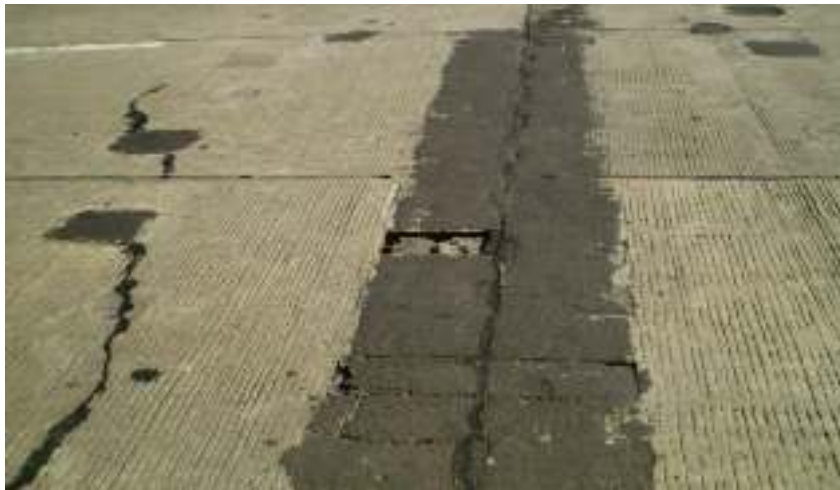
Gambar 31b merupakan gambar sambungan pada perkerasan M1 yang menggunakan detail sambungan tipe dowel dengan 2 slot. Seperti pada gambar 31a, pada sambungan ini telah diupayakan perbaikan dengan cara yang sama. Akan tetapi kerusakan tetap berlanjut meskipun telah dilapis dengan campuran beraspal, bahkan beton pengisi slot pada sambungan mengalami pecah-pecah.

Gambar 31b - Kerusakan sambungan pada perkerasan M1 dengan dowel 2 slot

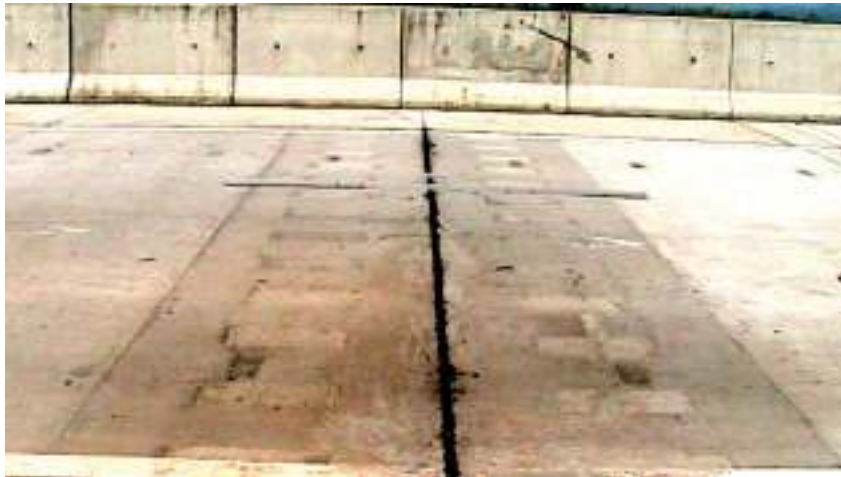
Gambar 35 - Tipikal retak pada *Joint panel*

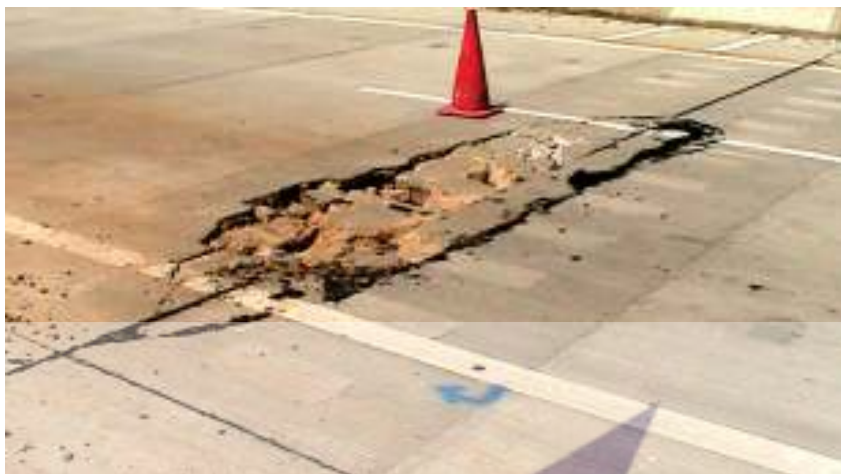
Gambar 36 - Tipikal retak pada *Joint panel*

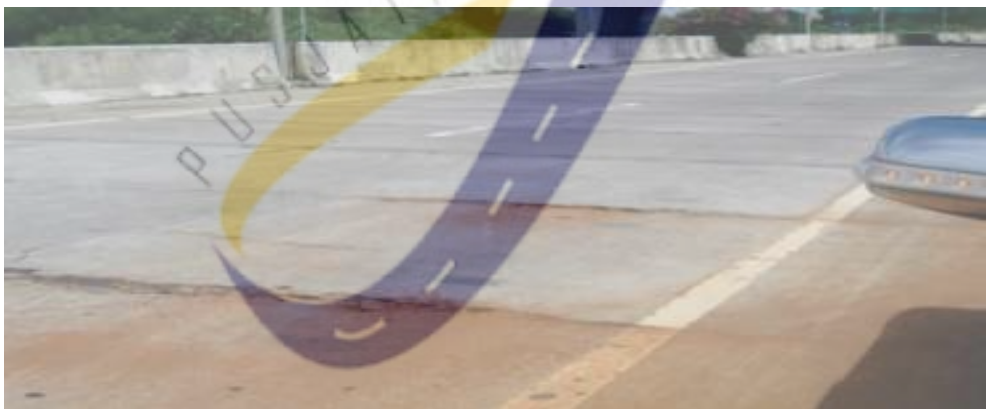
Dari gambar 40 terlihat setelah dilakukan tindakan *grouting* pada titik-titik yang mengalami *pumping*, ternyata tidak memperbaiki kondisi base panel dan *pumping* masih terus terjadi dan *faulting* juga telah terjadi terlihat secara visual.

Gambar 40 - *Base panel*

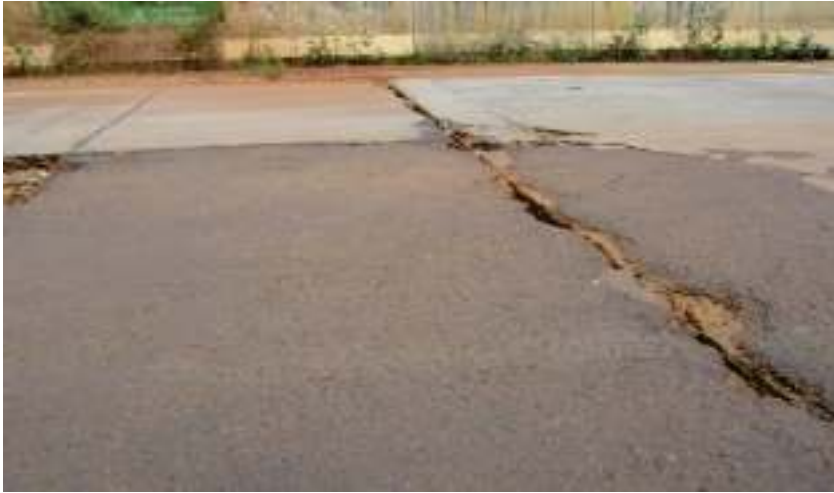
Gambar 41a - *Joint panel* yang telah diperbaiki dengan *Inverted T*

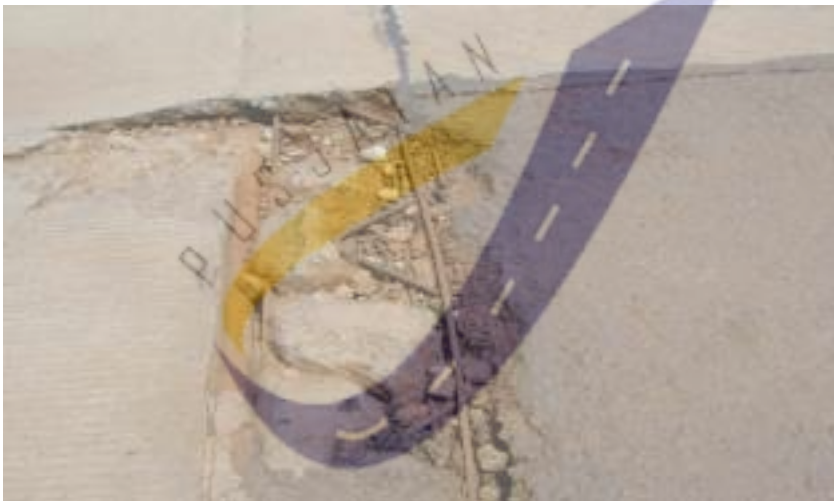
Dari gambar terlihat telah diupayakan perbaikan untuk menutup retak-retak pada panel dengan memberi lapisan campuran beraspal, akan tetapi penanganan tersebut tidak berhasil mengatasi permasalahan yang ada.

Gambar 41b - Detail kerusakan pada tepi *joint panel*

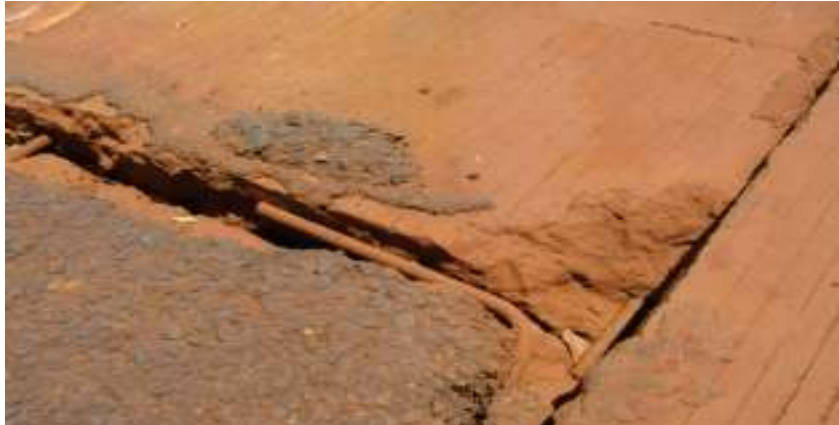
Gambar 41c - **Detail kerusakan pada tepi *joint panel***

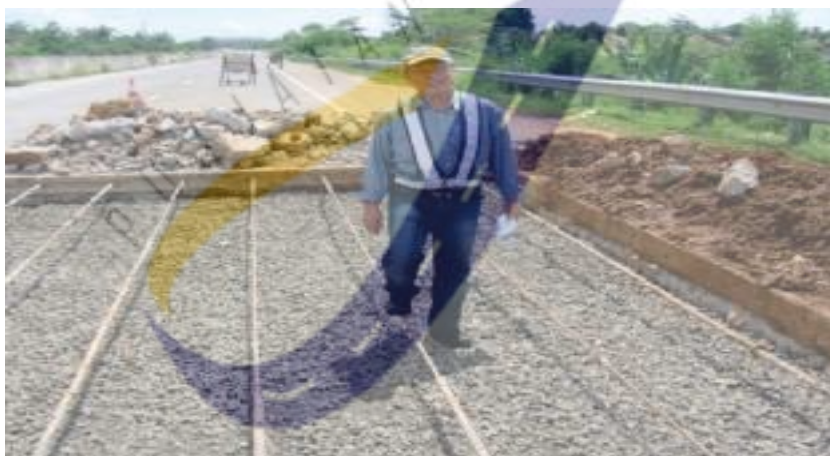
Gambar 42 - **Panel pracetak prategang yang telah dibongkar**

Rencana penanganan yang dilakukan pada bekas panel yang dibongkar adalah dengan pengecoran beton di tempat, tentunya akan dicor dengan tebal beton yang lebih besar dari tebal panel pracetak prategang sebelumnya. Akan tetapi karena pelaksanaan perbaikan dilakukan pada akhir tahun 2013, maka monitoring kondisi perbaikan tersebut tidak dilakukan.

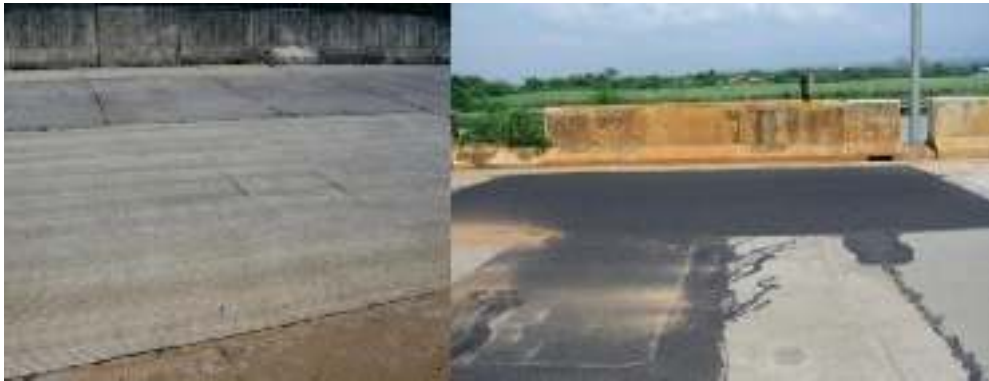
Gambar 43 - Tipikal perbaikan yang telah dilakukan

Gambar 43 menunjukkan tipikal perbaikan-perbaikan yang telah dilakukan, baik dengan pengecoran dengan bahan beton, ataupun dengan bahan beraspal.

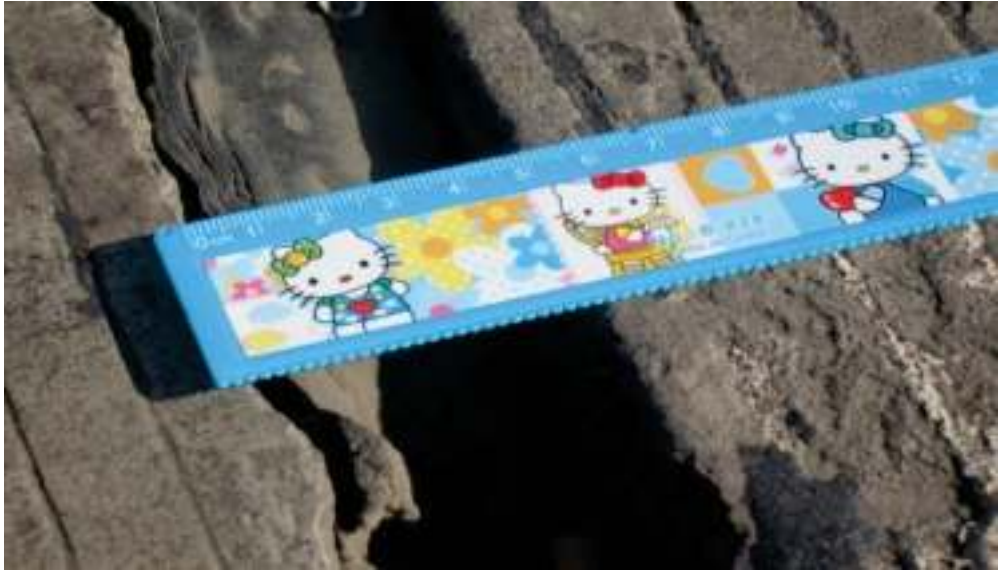
Dari kegiatan monitoring sebelumnya telah dilaporkan adanya pumping pada sambungan-sambungan, dimana hal itu terjadi pada sambungan muai. Dari gambar 48 terlihat bukaan celah pada sambungan muai sebesar 5 cm (pengambilan gambar dilakukan sekitar pukul 11 siang) dan terlihat dari gambar bahan penutup sambungan masih ada, tetapi sudah tidak melekat dengan baik pada dinding sambungan.

Gambar 48 - Lebar bukaan sambungan muai

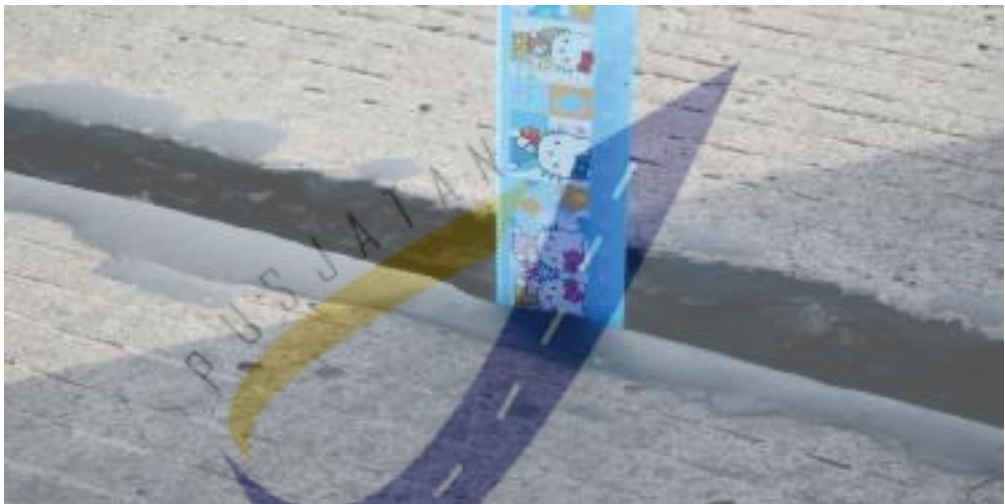
Kondisi sambungan muai lainnya terlihat pada gambar 49 di bawah, dimana terlihat telah terjadi faulting pada sambungan. Pada celah sambungan terlihat bahan penutup sambungan tidak ada, karena telah meluber keluar.

Gambar 49 - *Faulting* pada sambungan muai

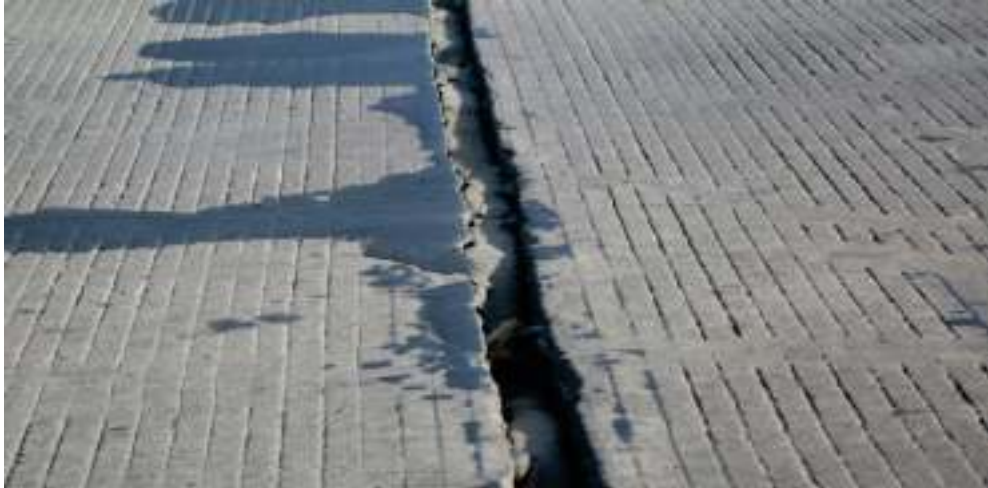
Seperti celah sambungan muai sebelumnya, pada gambar 50 terlihat jelas bahan penutup sambungan yang berbahan dasar aspal meluber dari sambungan ke badan perkerasan jalan, dan bahan penutup yang ada pada celah sambungan dalam keadaan rusak.

Gambar 50 - Sambungan muai

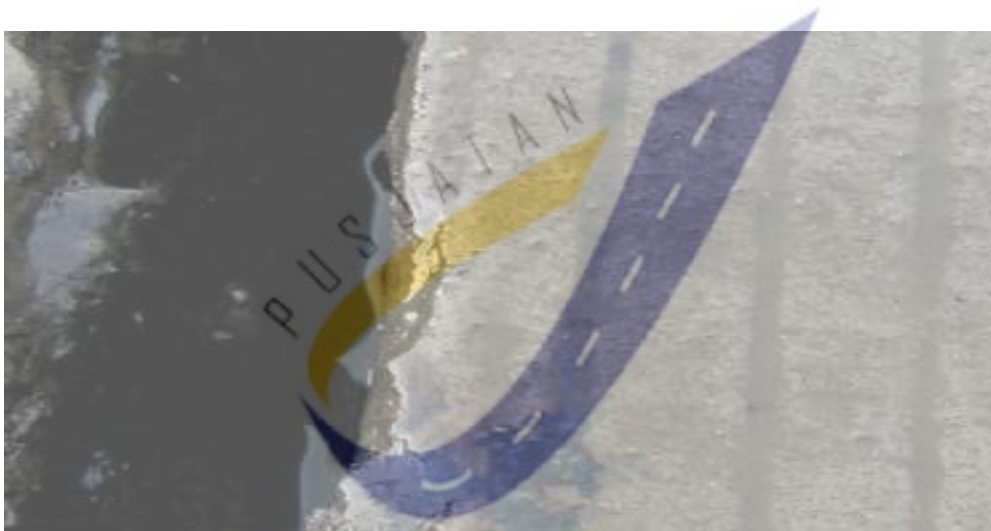
Pada kondisi sambungan muai ini, air dan kotoran dapat dengan mudah masuk melalui celah sambungan. Hasil pengamatan pada waktu hujan menunjukkan, air telah masuk ke dalam perkerasan bahkan pada gambar 51 ditunjukkan air tergenang dan mengalir dalam sambungan.

Gambar 51 - Genangan air di dalam sambungan

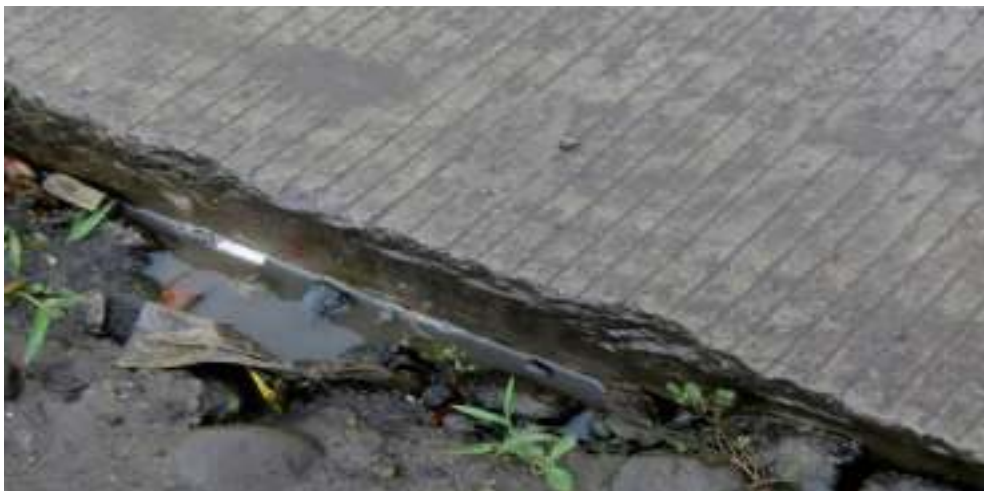
Gambar 52 - Kondisi pada tepi perkerasan

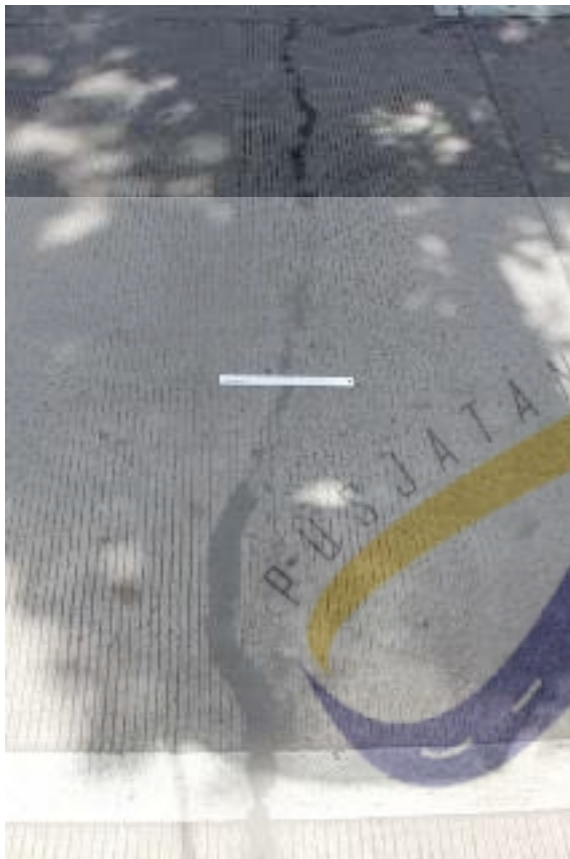
Gambar 60 -
**Tipikal kondisi celah retak
melintang pada jalan beton
Cikutra**

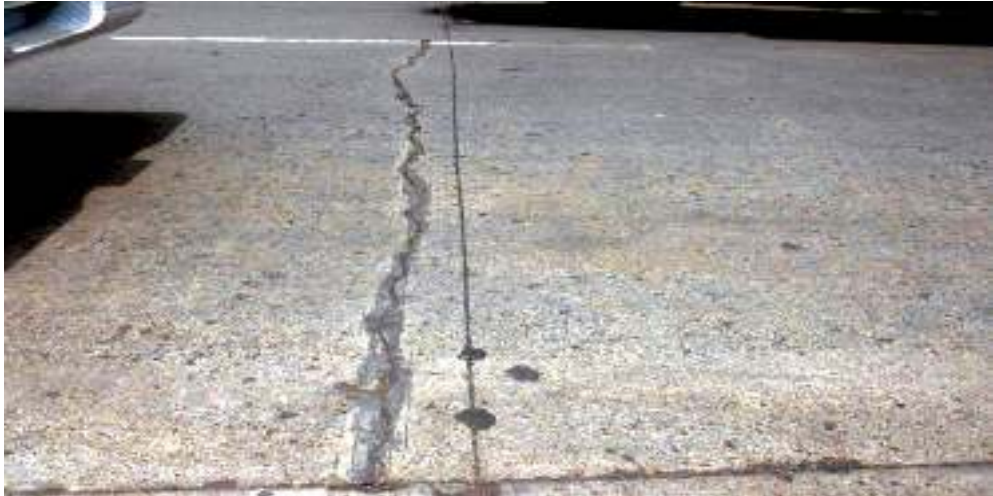
Gambar 61 - Retak melintang dekat ke tepi sambungan

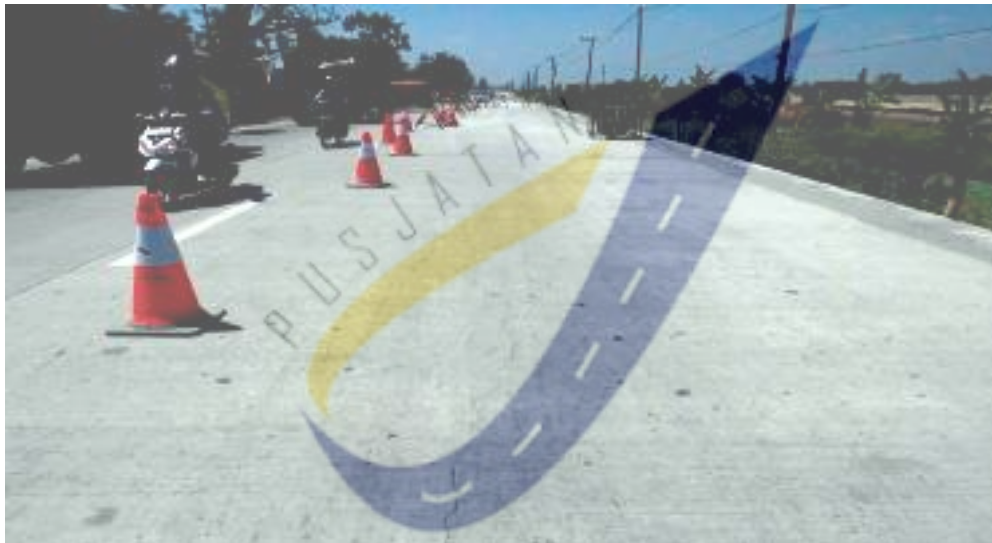
Gambar 63 - Posisi retak memanjang ditengah pelat beton

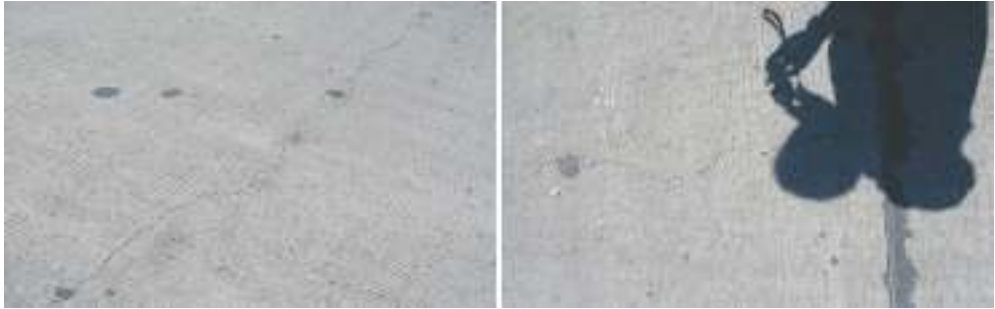
Pada saat monitoring dilakukan lebar retak rata-rata 3 mm, dan tidak terpancang adanya penurunan ataupun faulting sepanjang retakan memanjang tersebut, seperti ditunjukkan pada gambar 64.

Gambar 64. Celah retak memanjang

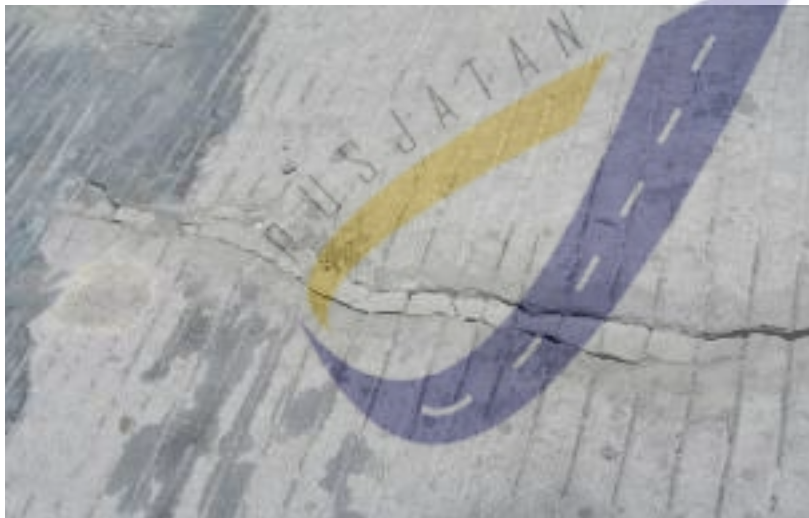
Gambar 67
- Kondisi
retak setelah
diperbaiki

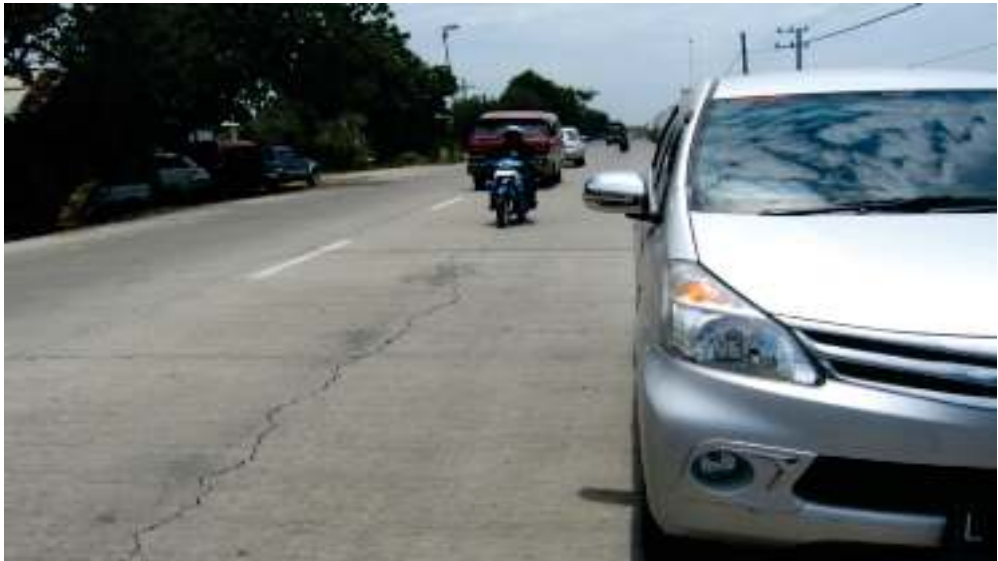
Gambar 68 - Retak memanjang baru sepanjang 6 – 8 panel
