**LAPORAN AKHIR**

**PELAYANAN ADVIS TEKNIS  
(ADVIS TEKNIS BIDANG GEOTEKNIK JALAN)**

**KEMENTERIAN PEKERJAAN UMUM DAN PERUMAHAN RAKYAT  
BADAN PENELITIAN DAN PENGEMBANGAN  
PUSAT PENELITIAN DAN PENGEMBANGAN JALAN DAN JEMBATAN**

**NOVEMBER 2016**

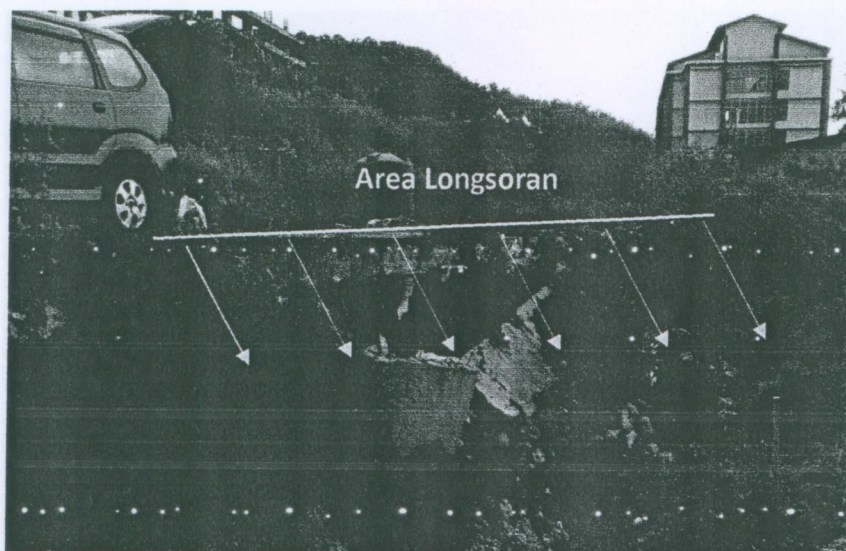
Pada lokasi terpasang inklinometer (KSO.2) koordinat lokasi X:0708617 ; Y:9275106, adanya longsor sehingga inclinometer (KSO.2) tidak dapat dipantau, tetapi tidak adanya rembesan air pada lereng yang terjadi longsor, diperkirakan longsor terjadi karena gerusan air hujan pada lereng.

**Gambar 4-1 Longsoran pada lereng timbunan**

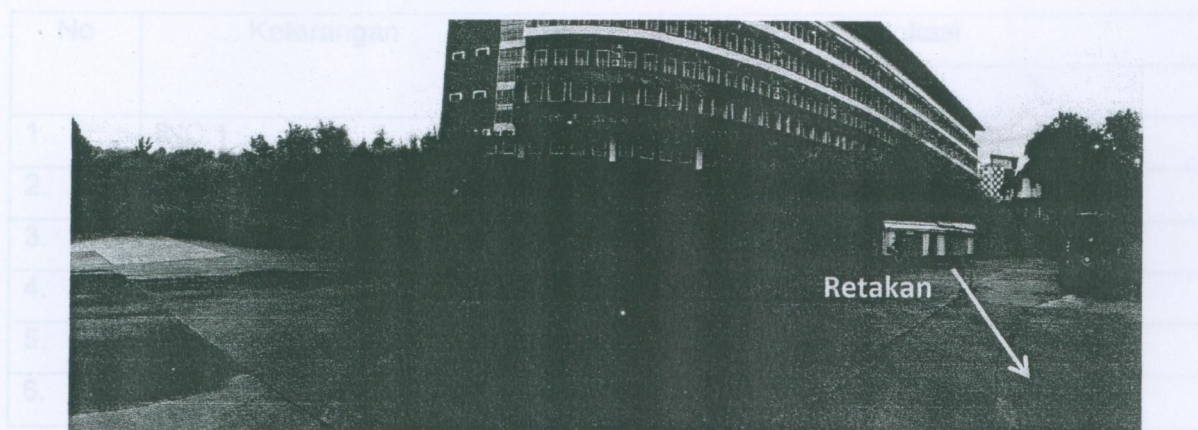
**Gambar 4-2 Retakan pada badan jalan**

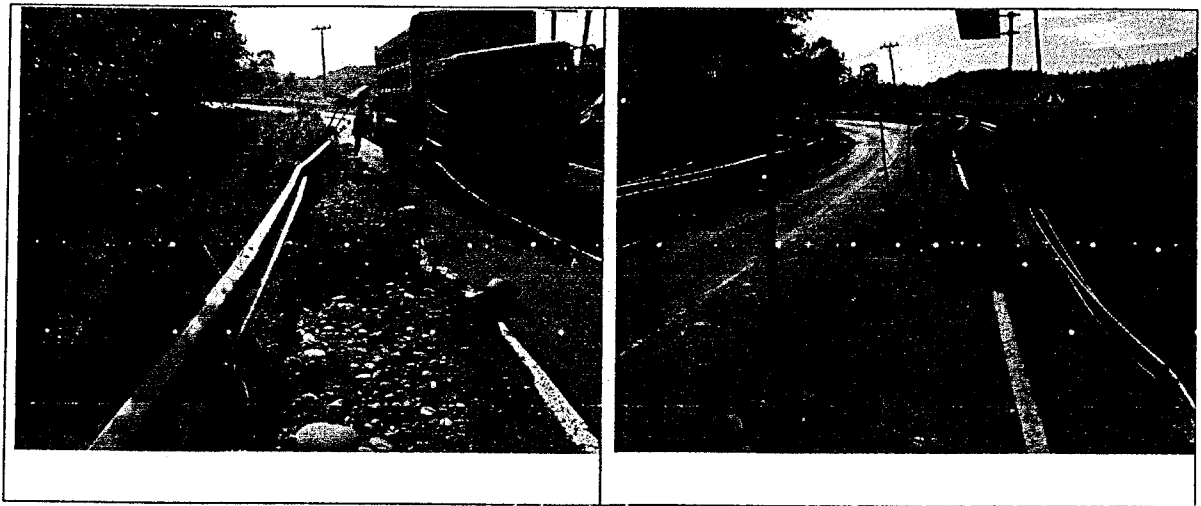
**Gambar 4-8 Dokumentasi Lokasi 1**

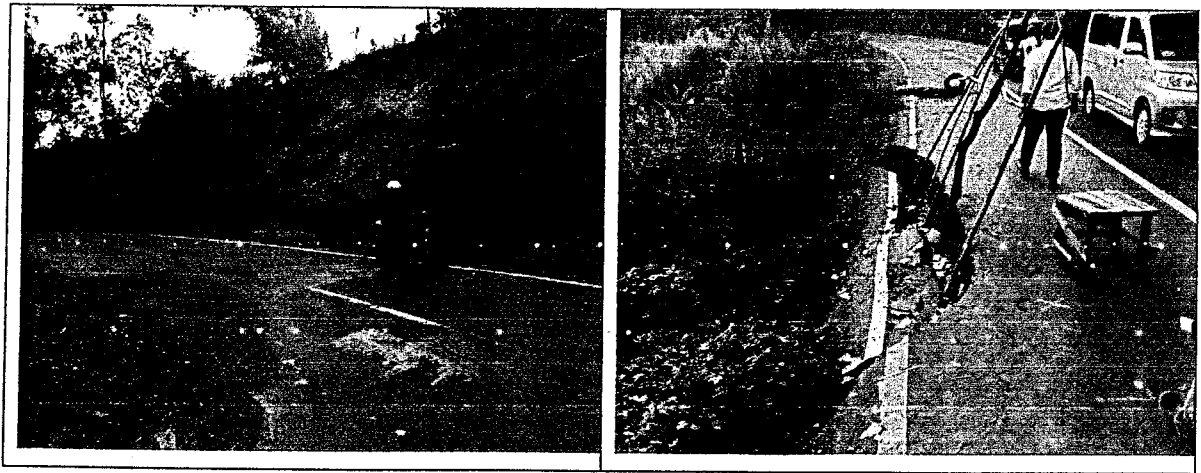
**Lokasi 2: KM. 232 + 400 Track GPS: 3° 45' 50" S, 103° 26' 6" E**

**Gambar 4-11 Dokumentasi Lokasi 2**

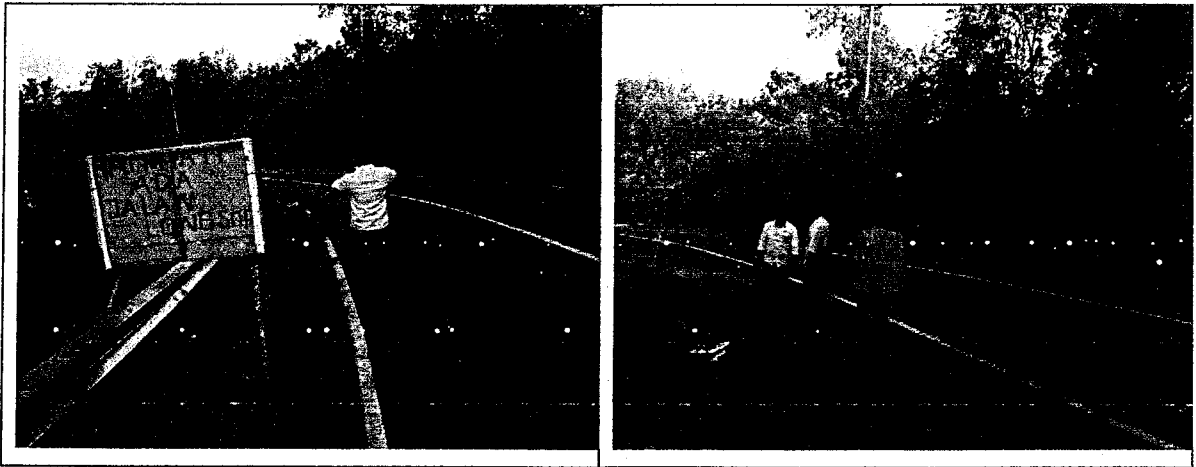
**Lokasi 3: KM. 238 + 000 Track GPS: 3° 45' 50" S, 103° 24' 9" E**

**Gambar 4-14 Dokumentasi Lokasi 3**

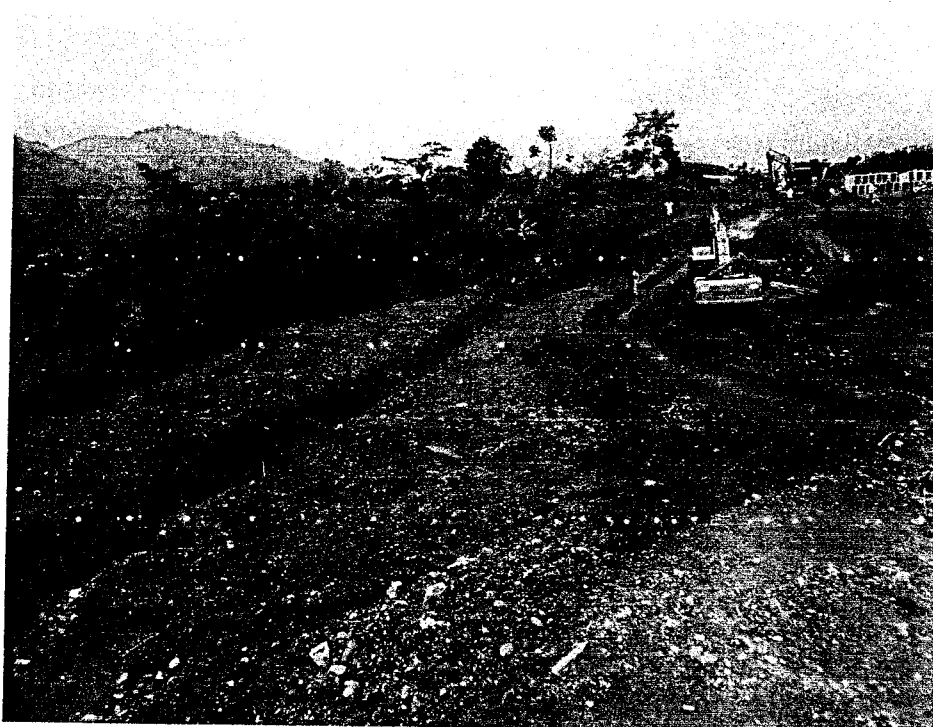
- Area longsoran merupakan daerah perbukitan di atasnya terdapat persawahan
- pada area longsoran Terdapat mata air
- Daya dukung tanah disekitar longsoran nilainya rendah (data sondir yang pernah dilakukan sampai 19 meter belum mencapai tanah keras)
- Tanah mengalami pergerakan
- Ada retakan tanah disekitar area longsoran

**Gambar 4-15 longsor Wado Sumedang**

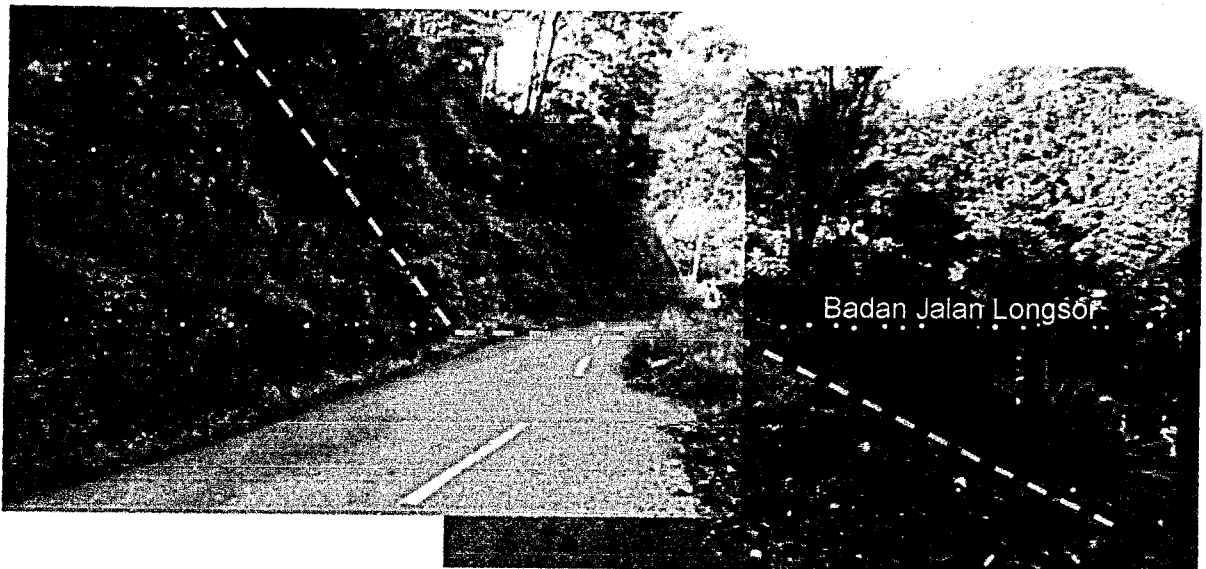
**Gambar 4-17. Dokumentasi Lokasi 1**

**Longsoran Pada Ruas Jalan Ruteng – Reo – Kedindi (Sta. 030 + 450 s.d 030 + 500)**

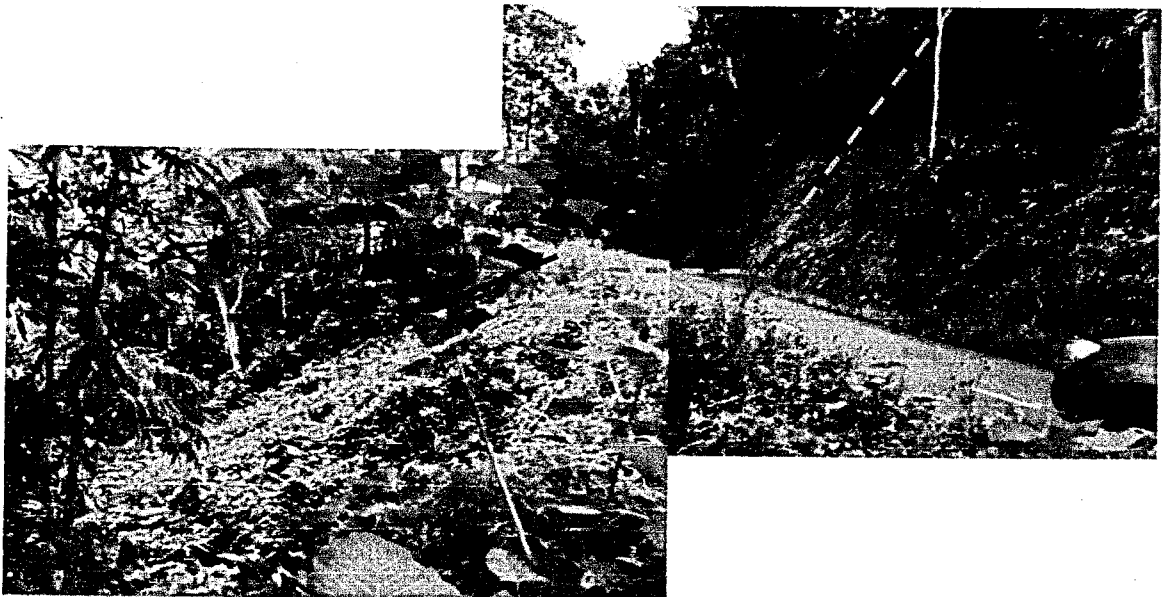
**Gambar 4-18 Dokumentasi Lokasi 2**

**Longsoran Pada Ruas Jalan Ruteng – Reo – Kedindi (Sta. 036 + 700 s.d 036 + 800)**

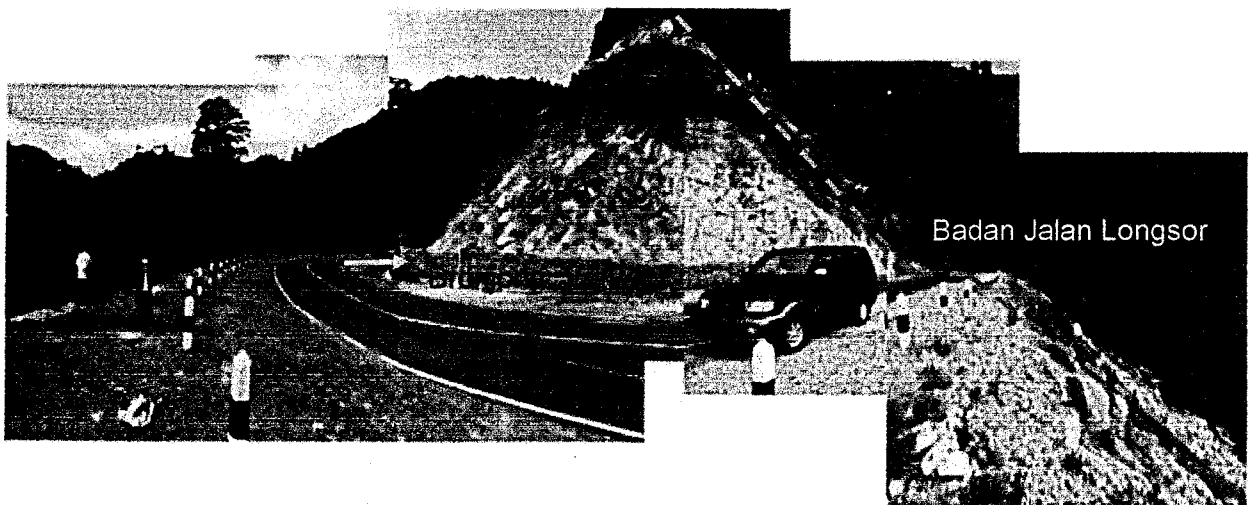
**Gambar 4-20 Dokumentasi Lokasi 4**

**Longsoran Pada Ruas Jalan Ruteng – Ende (Sta. 251 + 000 s.d 251 + 100)**

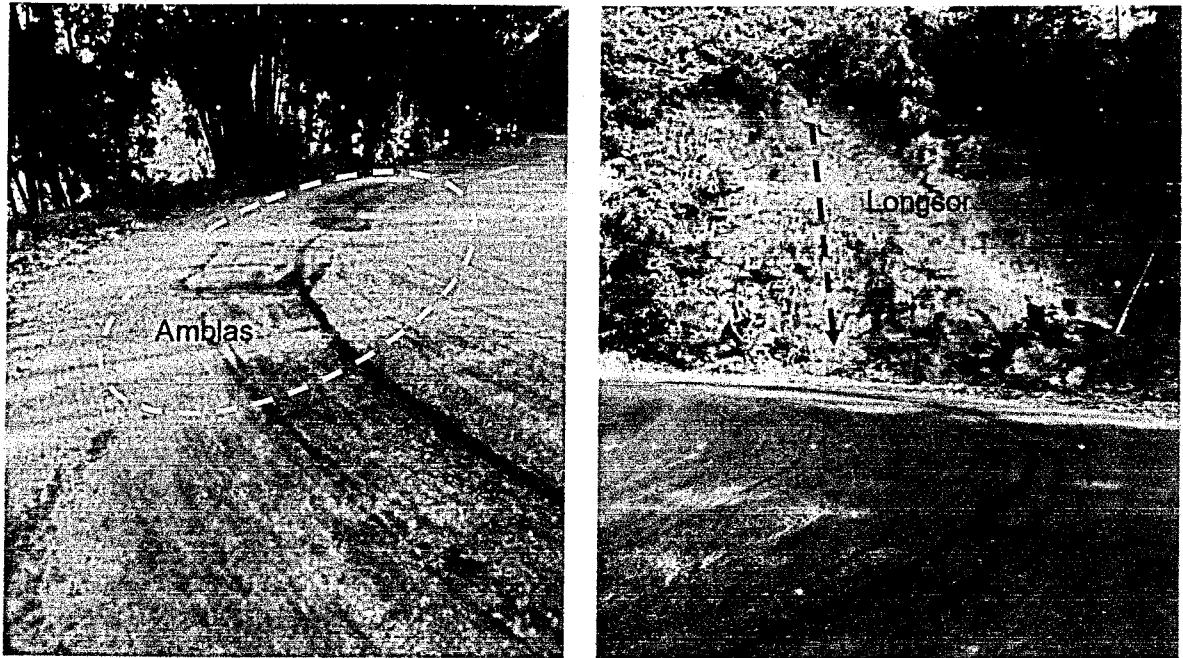
**Gambar 4-21 Dokumentasi Lokasi 5**

**Longsor Pada Ruas Jalan Ruteng – Ende (Sta. 247 + 150 s.d 247 + 200)**

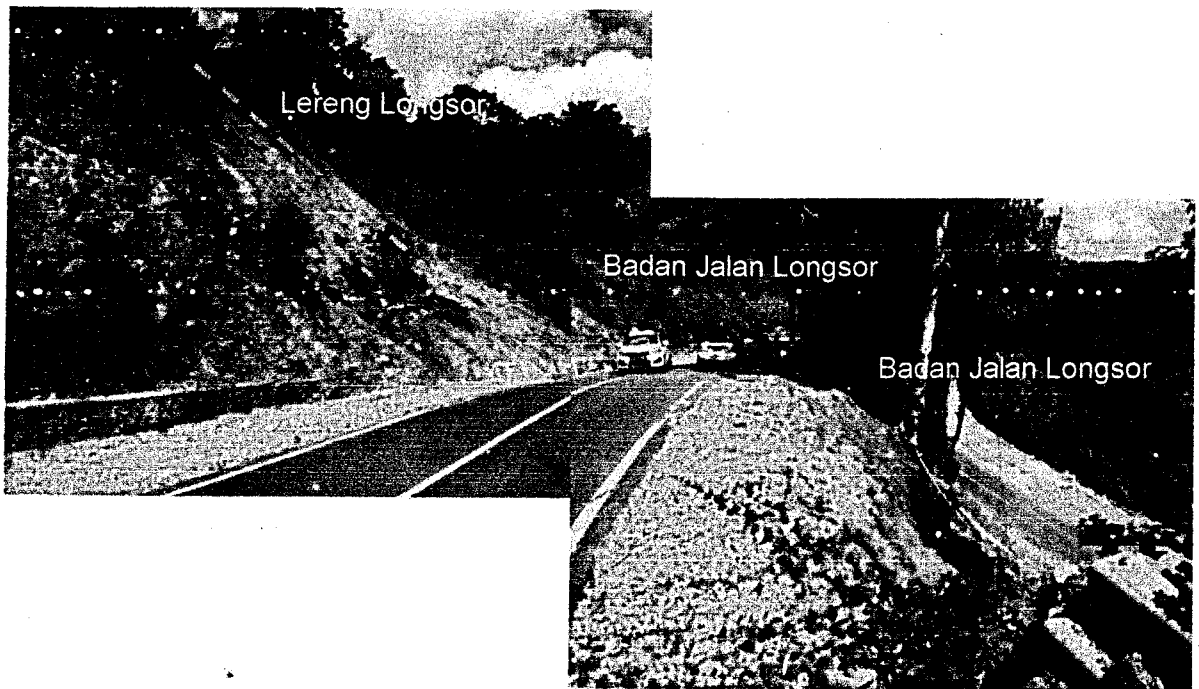
**Gambar 4-23 Dokumentasi Lokasi 7**

**Longsor Pada Ruas Jalan Labuan Bajo – Malwatar (Sta. 367 + 550 s.d 367 + 600)**

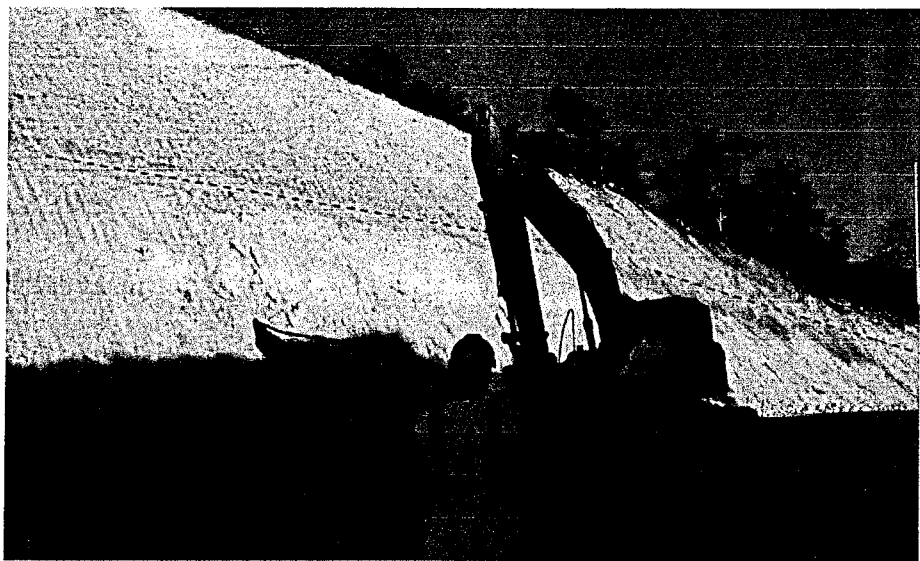
2. Secara visual terlihat 2 lapisan pada lokasi penggalian berupa lapisan batuan dan tanah.

Gambar 4-33 Lapisan Batuan dan tanah

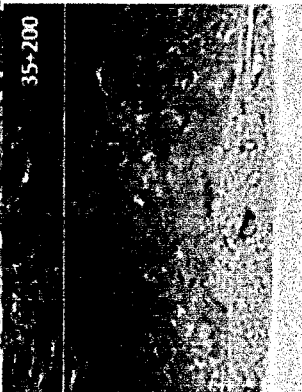
| NO. | LOKASI / KM | FOTO DOKUMENTASI | IDENTIFIKASI LONGSORAN | PENANGANAN |
|---|---|---|---|---|
| 2. | 35+200 | | <p><b>PENYEBAB LONGSOR:</b><br/>EROSI ALIRAN PERMUKAAN/<br/>LIMPASAN AIR HUJAN</p> <p>1. LEBAR LONGSORAN (±)<br/>2. TINGGI LONGSORAN (±)<br/>3. KEDALAMAN (±)</p> | <p><b>PENANGANAN SEMENTARA:</b><br/>- MATERIAL HASIL LONGSORAN YANG MENUTUPI BADAN JALAN DIBUANG DAN DIBERSIHKAN</p> <p><b>PENANGANAN PERMANEN :</b><br/>- MENANAM VEGETASI PERDU</p> |

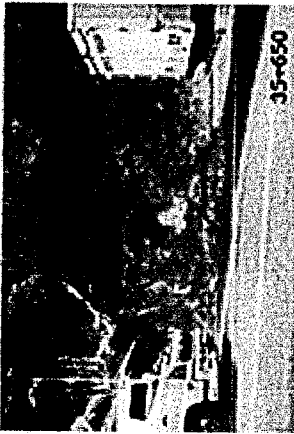
| NO. | LOKASI<br>/ KM | FOTO DOKUMENTASI | IDENTIFIKASI LONGSORAN | PENANGANAN |
|---|---|---|---|---|
| 4. | 35+650 | | <b>PENYEBAB LONGSOR:</b><br>EROSI ALIRAN PERMUKAAN /<br>LIMPASAN AIR HUJAN<br>1. LEDAR LONGSORAN (±)<br>2. TINGGI LONGSORAN (±)<br>3. KEDALAMAN (±) | <b>PENANGANAN SEMENTARA:</b><br>- MATERIAL HASIL LONGSORAN YANG MENUTUPI BADAN JALAN DIBUANG DAN DIBERSIHKAN<br>- |

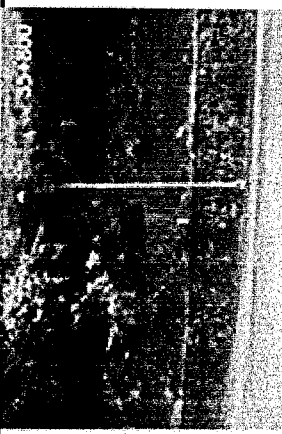
| NO. | LOKASI<br>/ KM | FOTO DOKUMENTASI | IDENTIFIKASI LONGSORAN | PENANGANAN |
|---|---|---|---|---|
| 5. | 35+800 | | <b>PENYEBAB LONGSOR:</b><br>EROSI ALIRAN PERMUKAAN /<br>LIMPASAN AIR HUJAN<br>1. LEDAR LONGSORAN (±)<br>2. TINGGI LONGSORAN (±)<br>3. KEDALAMAN (±) | <b>PENANGANAN SEMENTARA:</b><br>- MATERIAL HASIL LONGSORAN YANG MENUTUPI BADAN JALAN DIBUANG DAN DIBERSIHKAN<br>- |

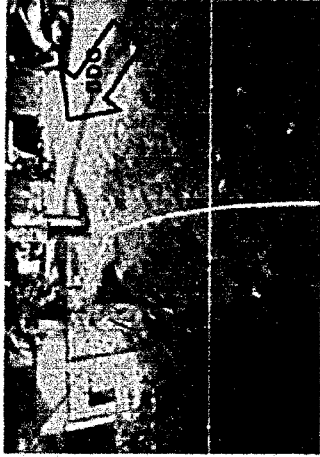
| NO. | LOKASI / KM | FOTO DOKUMENTASI | IDENTIFIKASI LONGSORAN | PENANGANAN |
|---|---|---|---|---|
| 6. | 36+150 | | <p><b>PENYEBAB LONGSOR:</b><br/>BERGERAKANYA MASA TANAH DARI SISI KIRI (BANDUNG – SUMEDANG) KE SISI KANAN (BANDUNG – SUMEDANG)</p> <p>TEMBOK PENAHAN TANAH/TPT (ARAH RANDUNG/KIRI) PASANGAN BATU ROBOH</p> <ol style="list-style-type: none"> <li>1. TINGGI TPT</li> <li>2. PANJANG TPT</li> </ol> <p>= 2,5 M<br/>= 10,0 M</p> | <p><b>PENANGANAN SEMENTARA:</b></p> <ul style="list-style-type: none"> <li>- MEMASANG CERUCUK BAMBU, KARUNG PASIR, ATAU DENGAN MEMASANG BERONJONG</li> </ul> <p><b>PENANGANAN PERMANEN :</b></p> <ul style="list-style-type: none"> <li>- MEMASANG TEMBOK PENAHAN TANAH (TPT) DENGAN PASANGAN BATU ATAU BETON</li> </ul> |

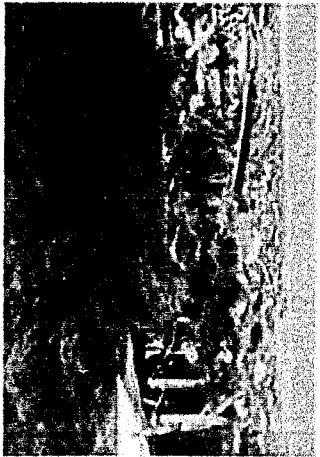
| NO. | LOKASI / KM | FOTO DOKUMENTASI | IDENTIFIKASI LONGSORAN | PENANGANAN |
|---|---|---|---|---|
| 7. | 36+300 | | <p><b>PENYEBAB LONGSOR:</b><br/>BERGERAKANYA MASA TANAH DARI SISI KIRI (BANDUNG – SUMEDANG) KE SISI KANAN (BANDUNG – SUMEDANG)</p> <ol style="list-style-type: none"> <li>1. LEBAR LONGSORAN (±)</li> <li>2. TINGGI LONGSORAN (±)</li> <li>3. KEDALAMAN (±)</li> </ol> <p>= 30,0 M<br/>= 50,0 M<br/>= 2,0 - 4,0 M</p> | <p>PERLU DILAKUKAN PENVELIDIKAN TANAH UNTUK MENGETAHUI PENYEBAB LONGSORAN DAN MEMENTUKAN PENANGANAN PERMANEN</p> <p><b>PENANGANAN SEMENTARA:</b></p> <ul style="list-style-type: none"> <li>- MATERIAL HASIL LONGSORAN YANG MENUTUPI BADAN JALAN DIBUANG DAN DIBERSIHKAN</li> <li>- MELAKUKAN NORMALISASI SALURAN DRAINASE</li> </ul> <p><b>PENANGANAN PERMANEN :</b></p> <ul style="list-style-type: none"> <li>- MEMBUAT DINDING PENAHAN TANAH (DPT)</li> </ul> |

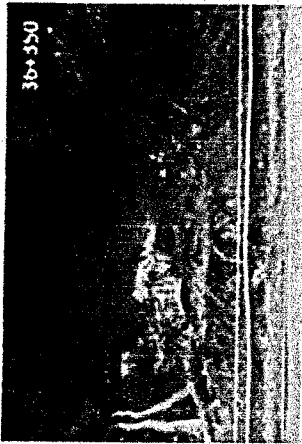
| NO. | LOKASI / KM | FOTO DOKUMENTASI | IDENTIFIKASI LONGSORAN | PENANGANAN |
|---|---|---|---|---|
| 8. | 36+350 | | <p><b>PENYEBAB LONGSOR:</b><br/>BERGERAKANYA MASA TANAH BERGERAKANYA MASA TANAH DARI SISI KIRI (DANDUIG – SUMEDANG) KESISI KANAN (BANDUNG – SUMEDANG)</p> <ol style="list-style-type: none"> <li>1. LEBAR LONGSORAN (±)</li> <li>2. TINGGI LONGSORAN (±)</li> <li>3. KEDALAMAN (±)</li> </ol> | <p>= 30,0 M<br/>= 30,0 M<br/>= 1,5 - 2,0 M</p> <p>PERLU DILAKUKAN PENELITIAN TANAH UNTUK MENGETAHUI PENYEBAB LONGSORAN DAN MEMENTUKAN PENANGANAN PERMANEN</p> <p><b>PENANGANAN SEMENTARA:</b></p> <ul style="list-style-type: none"> <li>- MATERIAL HASIL LONGSORAN YANG MENUTUPI BADAN JALAN DIRIUNG DAN DIBERSIHKAN</li> <li>- MELAKUKAN NORMALISASI SALURAN DRAINASE</li> </ul> <p><b>PENANGANAN PERMANEN:</b></p> <ul style="list-style-type: none"> <li>- MEMBUAT DINDING PENAHAN TANAH (DPT)</li> <li>- SHOTCRETE DAN SOIL NAILING</li> </ul> |

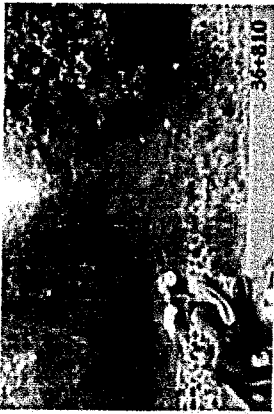
| NO. | LOKASI / KM | FOTO DOKUMENTASI | IDENTIFIKASI LONGSORAN | PENANGANAN |
|---|---|---|---|---|
| 9. | 36+810 | | <p><b>PENYEBAB LONGSOR:</b><br/>EROSI ALIRAN PERMUKAAN / LIMPASAN AIR HUJAN</p> <ol style="list-style-type: none"> <li>1. LEBAR LONGSORAN (±)</li> <li>2. TINGGI LONGSORAN (±)</li> <li>3. KEDALAMAN (±)</li> </ol> | <p>= 8,0 M<br/>= 5,0 M<br/>= 0,5 M</p> <p>PERLU DILAKUKAN PENELITIAN TANAH UNTUK MENGETAHUI PENYEBAB LONGSORAN DAN MEMENTUKAN PENANGANAN PERMANEN</p> <p><b>PENANGANAN SEMENTARA:</b></p> <ul style="list-style-type: none"> <li>- MATERIAL HASIL LONGSORAN YANG MENUTUPI BADAN JALAN DIBUANG DAN DIBERSIHKAN</li> <li>- MELAKUKAN NORMALISASI SALURAN DRAINASE</li> </ul> <p><b>PENANGANAN PERMANEN:</b></p> <ul style="list-style-type: none"> <li>- MEMBUAT DINDING PENAHAN TANAH (DPT)</li> </ul> |

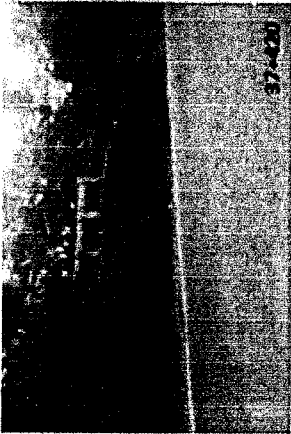
| NO. | LOKASI<br>/ KM | FOTO DOKUMENTASI | IDENTIFIKASI LONGSORAN | PENANGANAN |
|---|---|---|---|---|
| 11. | 37+420 | | <p><b>PENYEBAB LONGSOR:</b><br/>BERGERAKANYA MASA TANAH DARI<br/>SISI KIRI (BANDUNG – SUMEDANG)<br/>KE SISI KANAN (BANDUNG –<br/>SUMEDANG)</p> <p>1. LEBAR LONGSORAN (±)<br/>2. TINGGI LONGSORAN (±)<br/>3. TINGGI TPT (±)<br/>4. PANJANG TPT (±)</p> <p>= 7,0 M<br/>= 2,5 M<br/>= 2,0 M<br/>= 8,0 M</p> | <p>PERLU DILAKUKAN PENELITIAN<br/>TANAH UNTUK MENGETAHUI PENYEBAB<br/>LONGSORAN DAN MEMENTUKAN<br/>PENANGANAN PERMANEN</p> <p><b>PENANGANAN SEMENTARA:</b></p> <ul style="list-style-type: none"> <li>- MATERIAL HASIL LONGSORAN<br/>YANG MENUTUPI BADAN JALAN<br/>DIBUANG DAN DIBERSIHKAN</li> <li>- MELAKUKAN NORMALISASI<br/>SALURAN DRAINASE</li> </ul> <p><b>PENANGANAN PERMANEN:</b></p> <ul style="list-style-type: none"> <li>- MEMBUAT DINDING PENAHAN<br/>TANAH (DPT)</li> </ul> |

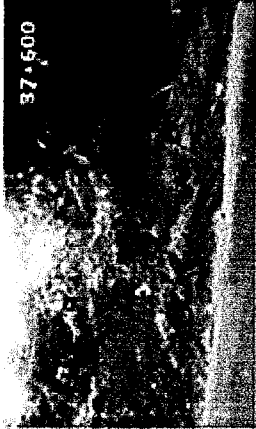
| NO. | LOKASI / KM | FOTO DOKUMENTASI | IDENTIFIKASI LONGSORAN | PENANGANAN |
|---|---|---|---|---|
| 12. | 37+600 | | <p><b>PENYEBAB LONGSOR:</b><br/>BERGERAKANYA MASA TANAH DARI SISI KIRI (BANDUNG – SUMEDANG) KE SISI KANAN (BANDUNG – SUMEDANG)</p> <p>1. LEBAR LONGSORAN (±)<br/>2. TINGGI LONGSORAN (±)<br/>3. TINGGI TPT (±)<br/>4. PANJANG TPT (±)</p> <p>= 15,0 M<br/>= 20,0 M<br/>= 2,0 M<br/>= 20,0 M</p> | <p>PERLU DILAKUKAN PENYELIDIKAN TANAH UNTUK MENGETAHUI PENYEBAB LONGSORAN DAN MEMENTUKAN PENANGANAN PERMANEN</p> <p><b>PENANGANAN SEMENTARA:</b></p> <ul style="list-style-type: none"> <li>- MATERIAL HASIL LONGSORAN YANG MENUTUPI BADAN JALAN DIBUANG DAN DIBERSIHKAN</li> <li>- MELAKUKAN NORMALISASI SALURAN DRAINASE</li> </ul> <p><b>USULAN PENANGANAN:</b></p> <ul style="list-style-type: none"> <li>- BORE PILE</li> <li>- DINDING PENAHAN TANAH (DPT)</li> <li>- SALURAN DRAINASE</li> </ul> |

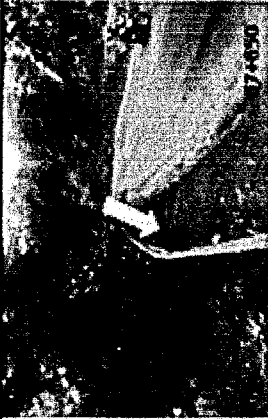
| NO. | LOKASI / KM | FOTO DOKUMENTASI | IDENTIFIKASI LONGSORAN | PENANGANAN |
|---|---|---|---|---|
| 13. | 37+650 | | <p><b>PENYEBAB LONGSOR:</b><br/>BERGERAKANYA MASA TANAH DARI SISI KIRI (DANDUNG – SUMEDANG) KE SISI KANAN (BANDUNG – SUMEDANG)</p> <p>1. LEBAR LONGSORAN (±)<br/>2. TINGGI LONGSORAN (±)<br/>3. TINGGI TPT (±)<br/>4. PANJANG TPT (±)</p> <p>= 50,0 M<br/>= 10,0 - 20,0 M<br/>= 2,0 M<br/>= 20,0 M</p> | <p>PERLU DILAKUKAN PENYELIDIKAN TANAH UNTUK MENGETAHUI PENYEBAB LONGSORAN DAN MEMENTUKAN PENANGANAN PERMANEN</p> <p><b>PENANGANAN SEMENTARA:</b></p> <ul style="list-style-type: none"> <li>- MATERIAL HASIL LONGSORAN YANG MENUTUPI BADAN JALAN DIBUANG DAN DIBERSIHKAN</li> <li>- MELAKUKAN NORMALISASI SALURAN DRAINASE</li> </ul> <p><b>USULAN PENANGANAN:</b></p> <ul style="list-style-type: none"> <li>- BORE PILE</li> <li>- DINDING PENAHAN TANAH (DPT)</li> <li>- SHOTCRETE DAN SOIL NAILING</li> <li>- SALURAN DRAINASE</li> </ul> |

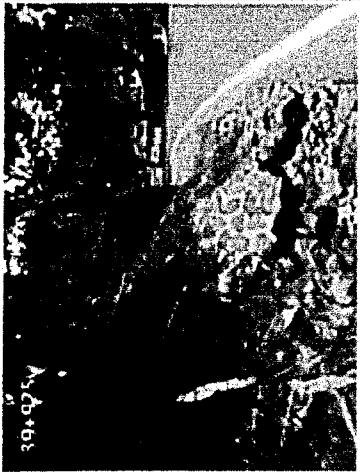
| NO. | LOKASI /<br>KM | FOTO DOKUMENTASI | IDENTIFIKASI LONGSORAN | PENANGANAN |
|---|---|---|---|---|
| 2. | 39+925 | | <p>TEMBOK PENAHAN TANAH (TPT)<br/> PASANGAN BATU ROBOH</p> <ol style="list-style-type: none"> <li>1. TINGGI TPT</li> <li>2. PANJANG TPT</li> </ol> | <p><u>PENANGANAN SEMENTARA :</u></p> <ul style="list-style-type: none"> <li>- MATERIAL HASIL LONGSORAN YANG MENUTUPI BADAN JALAN DIBUANG DAN DIBERSIHKAN</li> <li>- MELAKUKAN NORMALISASI SALURAN DRAINASE</li> </ul> <p>PENANGANAN PERMANEN :</p> <ul style="list-style-type: none"> <li>- TEMBOK PENAHAN TANAH (TPT) PASANGAN BATU YANG RUSAK (ROBOH) DIBANGUN LAGI</li> </ul> |

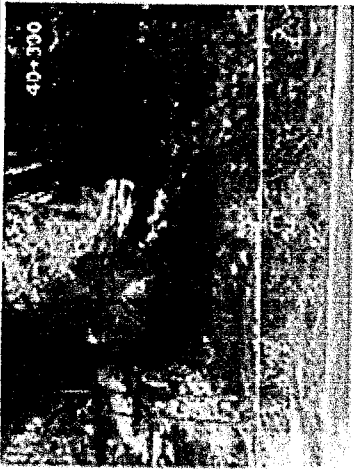
| NO. | LOKASI /<br>KM | FOTO DOKUMENTASI | IDENTIFIKASI LONGSORAN | PENANGANAN |
|---|---|---|---|---|
| 3. | 40+300 | | <p><b>PENYEBAB LONGSOR :</b><br/>EROSI ALIRAN PERMUKAAN /<br/>LIMPASAN AIR HUJAH</p> <ol style="list-style-type: none"> <li>1. LEBAR LONGSORAN (±)</li> <li>2. TINGGI LONGSORAN (±)</li> <li>3. KEDALAMAN (±)</li> </ol> <p>= 15 - 20,0M<br/>= 25,0 - 30,0M<br/>= 1,0 - 1,5M</p> | <p><b>PENANGANAN SEMENTARA :</b></p> <ul style="list-style-type: none"> <li>- MATERIAL HASIL LONGSORAN YANG MENUTUP BADAN JALAN DIBUANG DAN DIBERSIHKAN</li> <li>- MELAKUKAN NORMALISASI SALURAN DRAINASE</li> </ul> <p><b>PENANGANAN PERMANEN :</b></p> <ul style="list-style-type: none"> <li>- PROTEKSI LERENG DENGAN SHORT CRETE ATAU DENGAN VEGETASI DENGAN JENIS TANAMAN YANG SESUAI</li> <li>- NORMALISASI SALURAN DRAINASE</li> </ul> |

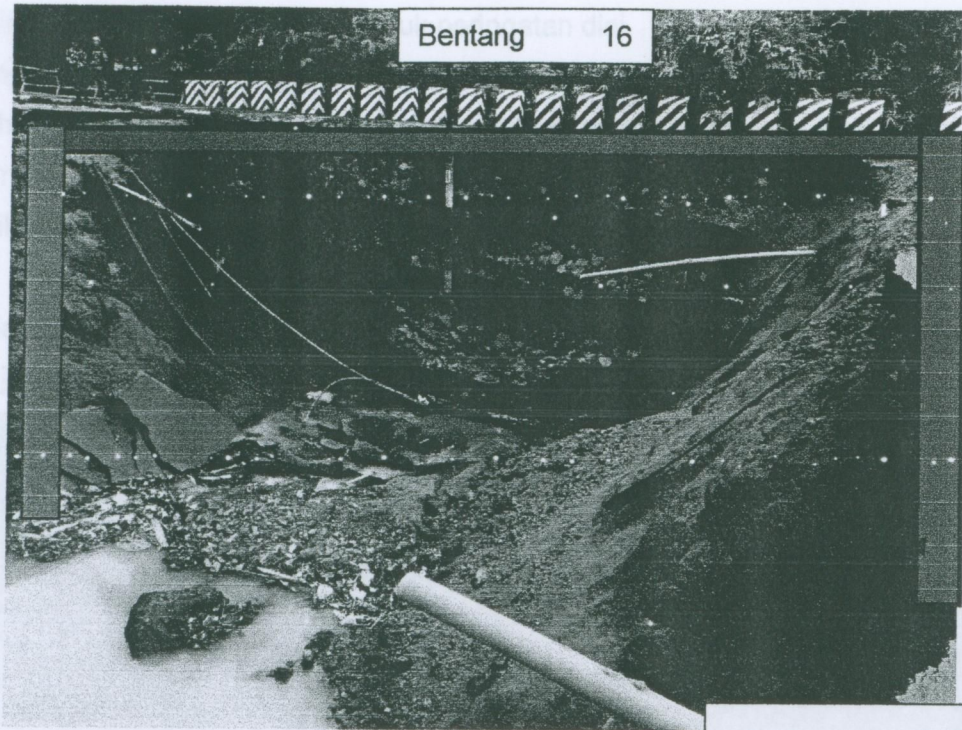
**Gambar 4-48 Rekomendasi bentang jembatan dan posisi abutment di daerah mantap**

3. Penyelidikan tanah (sondir dan bor teknik) untuk keperluan desain jembatan pengganti harus dilakukan di sekitar posisi rencana abutment1 dan abutment2 jembatan pengganti
