# **Audit Teknis Kelayakan Jembatan**

**LAPORAN AKHIR  
(FINAL REPORT)  
T.A. 2016**

**Audit Teknis Kelayakan  
Jembatan**

**Ketua Paket Kerja : Risma Putra**  
**Balai : Balai Litbang Struktur Jembatan**

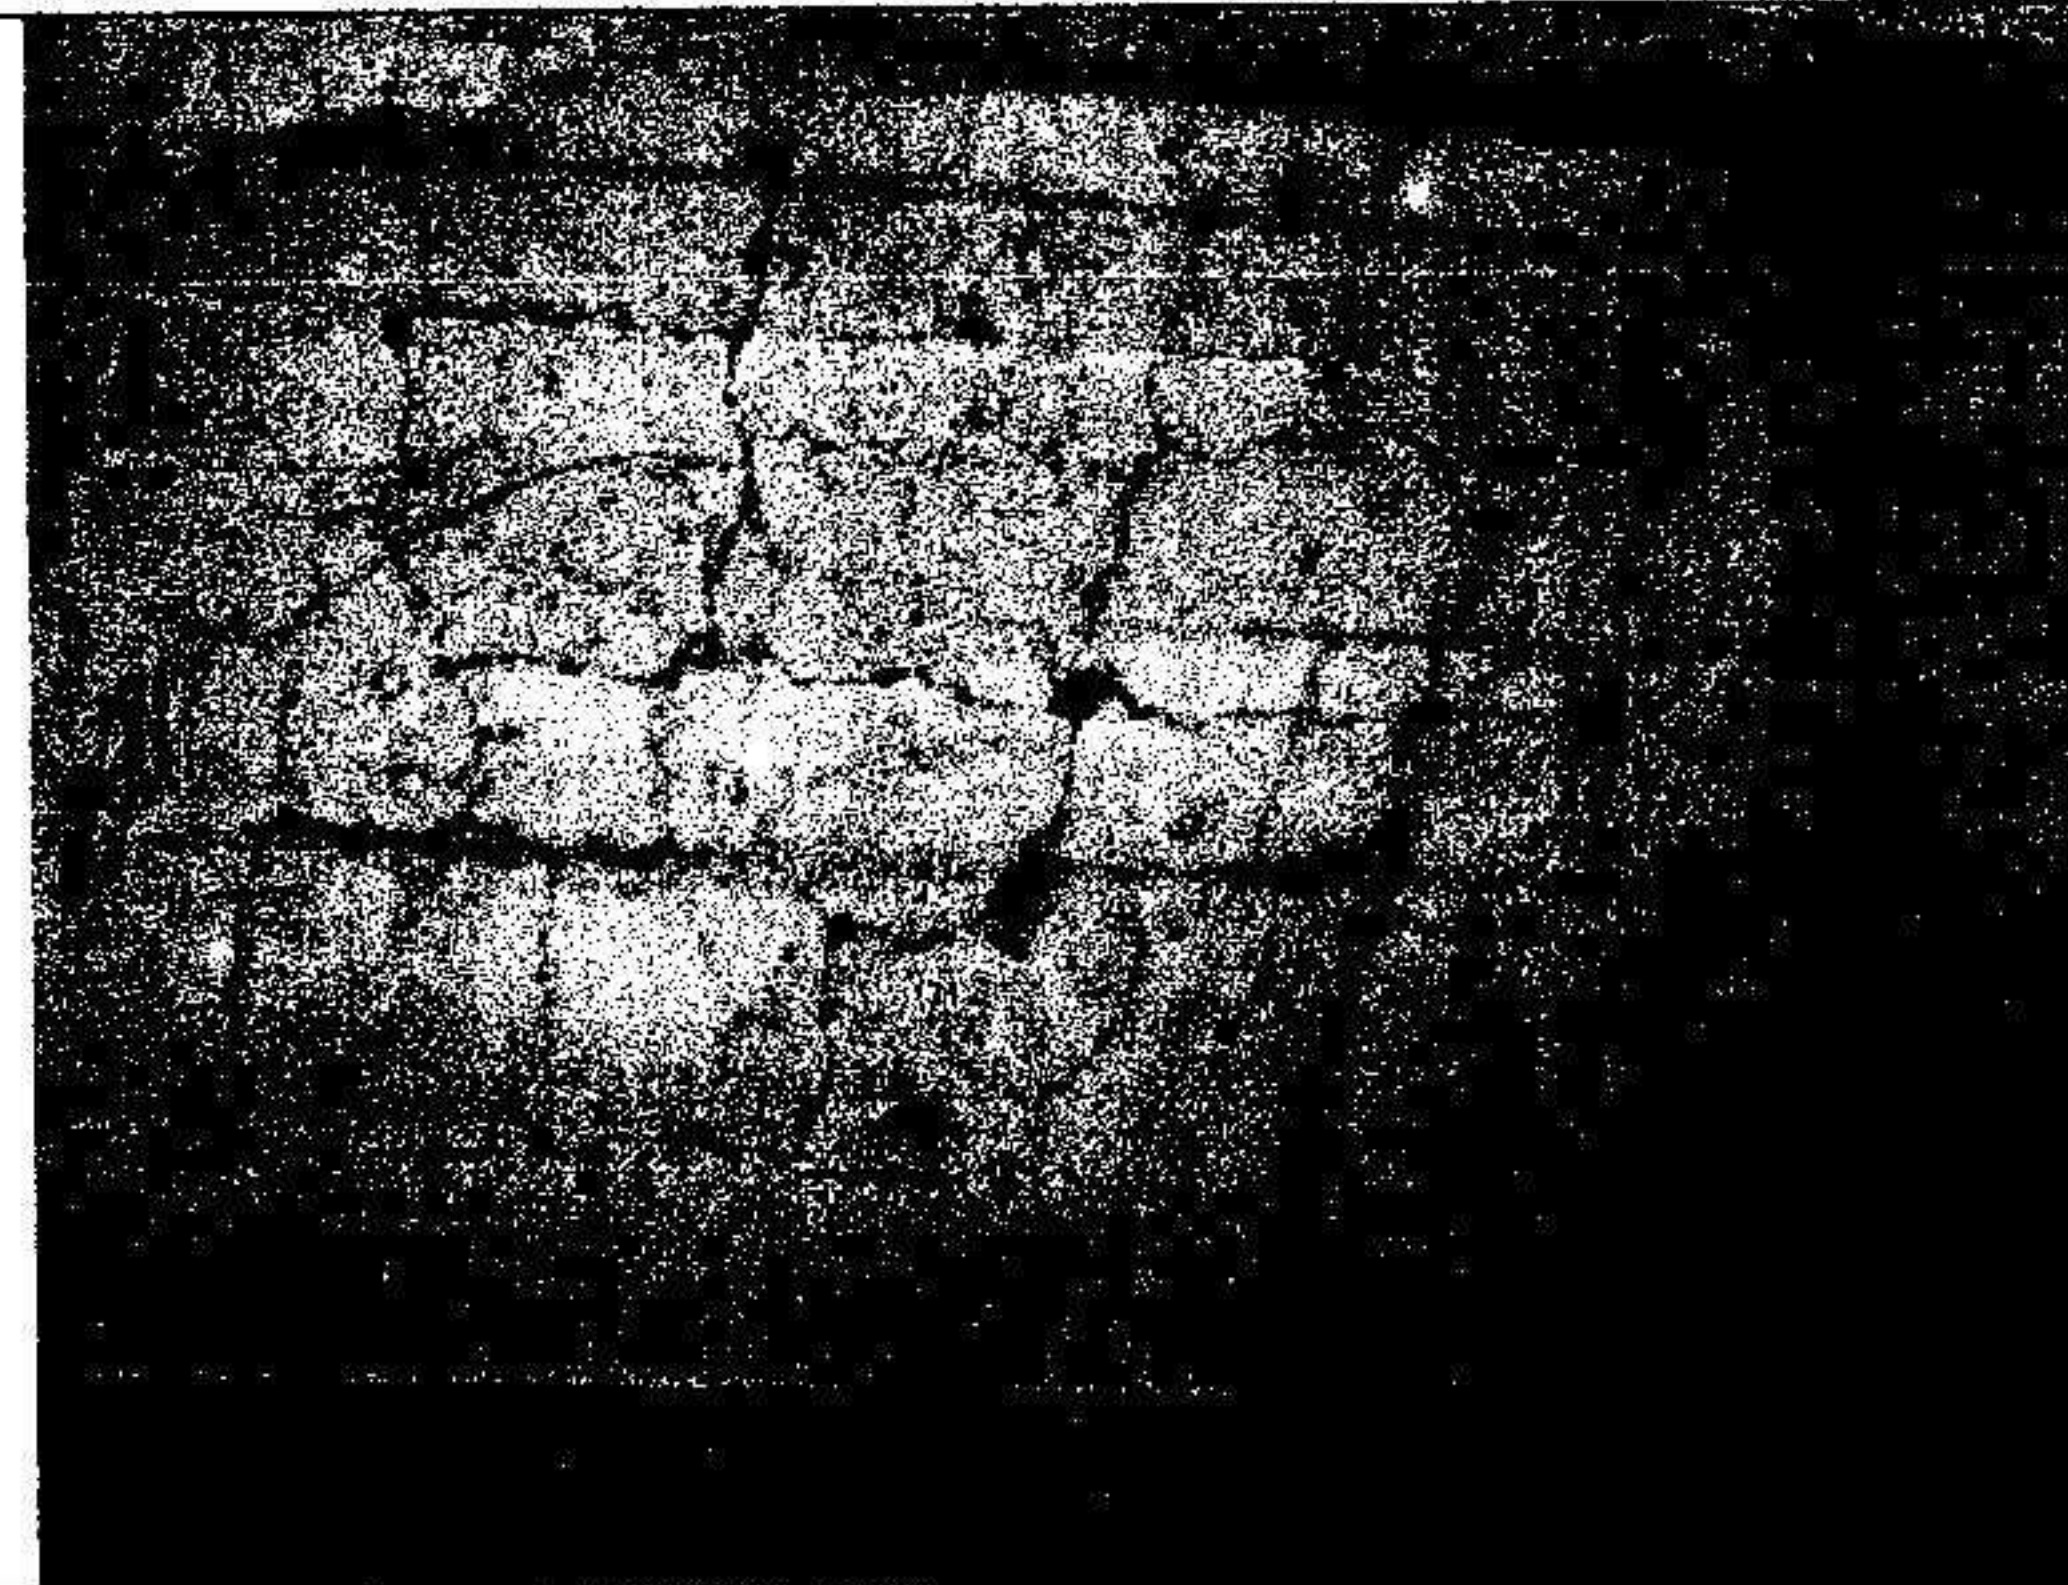
| Nama Jembatan | Elemen yang rusak /lokasi | Rekomendasi Penanganan | Foto |
|---|---|---|---|
| 6. Rikit Gaib (GTI)<br>BNA KM. 451+600<br>04° 06' 15.11"N<br>097° 15' 25.5"E<br>Panjang Jbt 7.00 m<br>Lebar Jbt 6.0 m<br>Jumlah btg Jbt : 1 btg<br>Thn. Pembangunan 1966 | Pelat lantai terjadi retak struktural • (B1) | <i>Grouting</i> pada pelat lantai dengan diperkuat <i>Serat Fiber Reinforced Plastic</i> | |

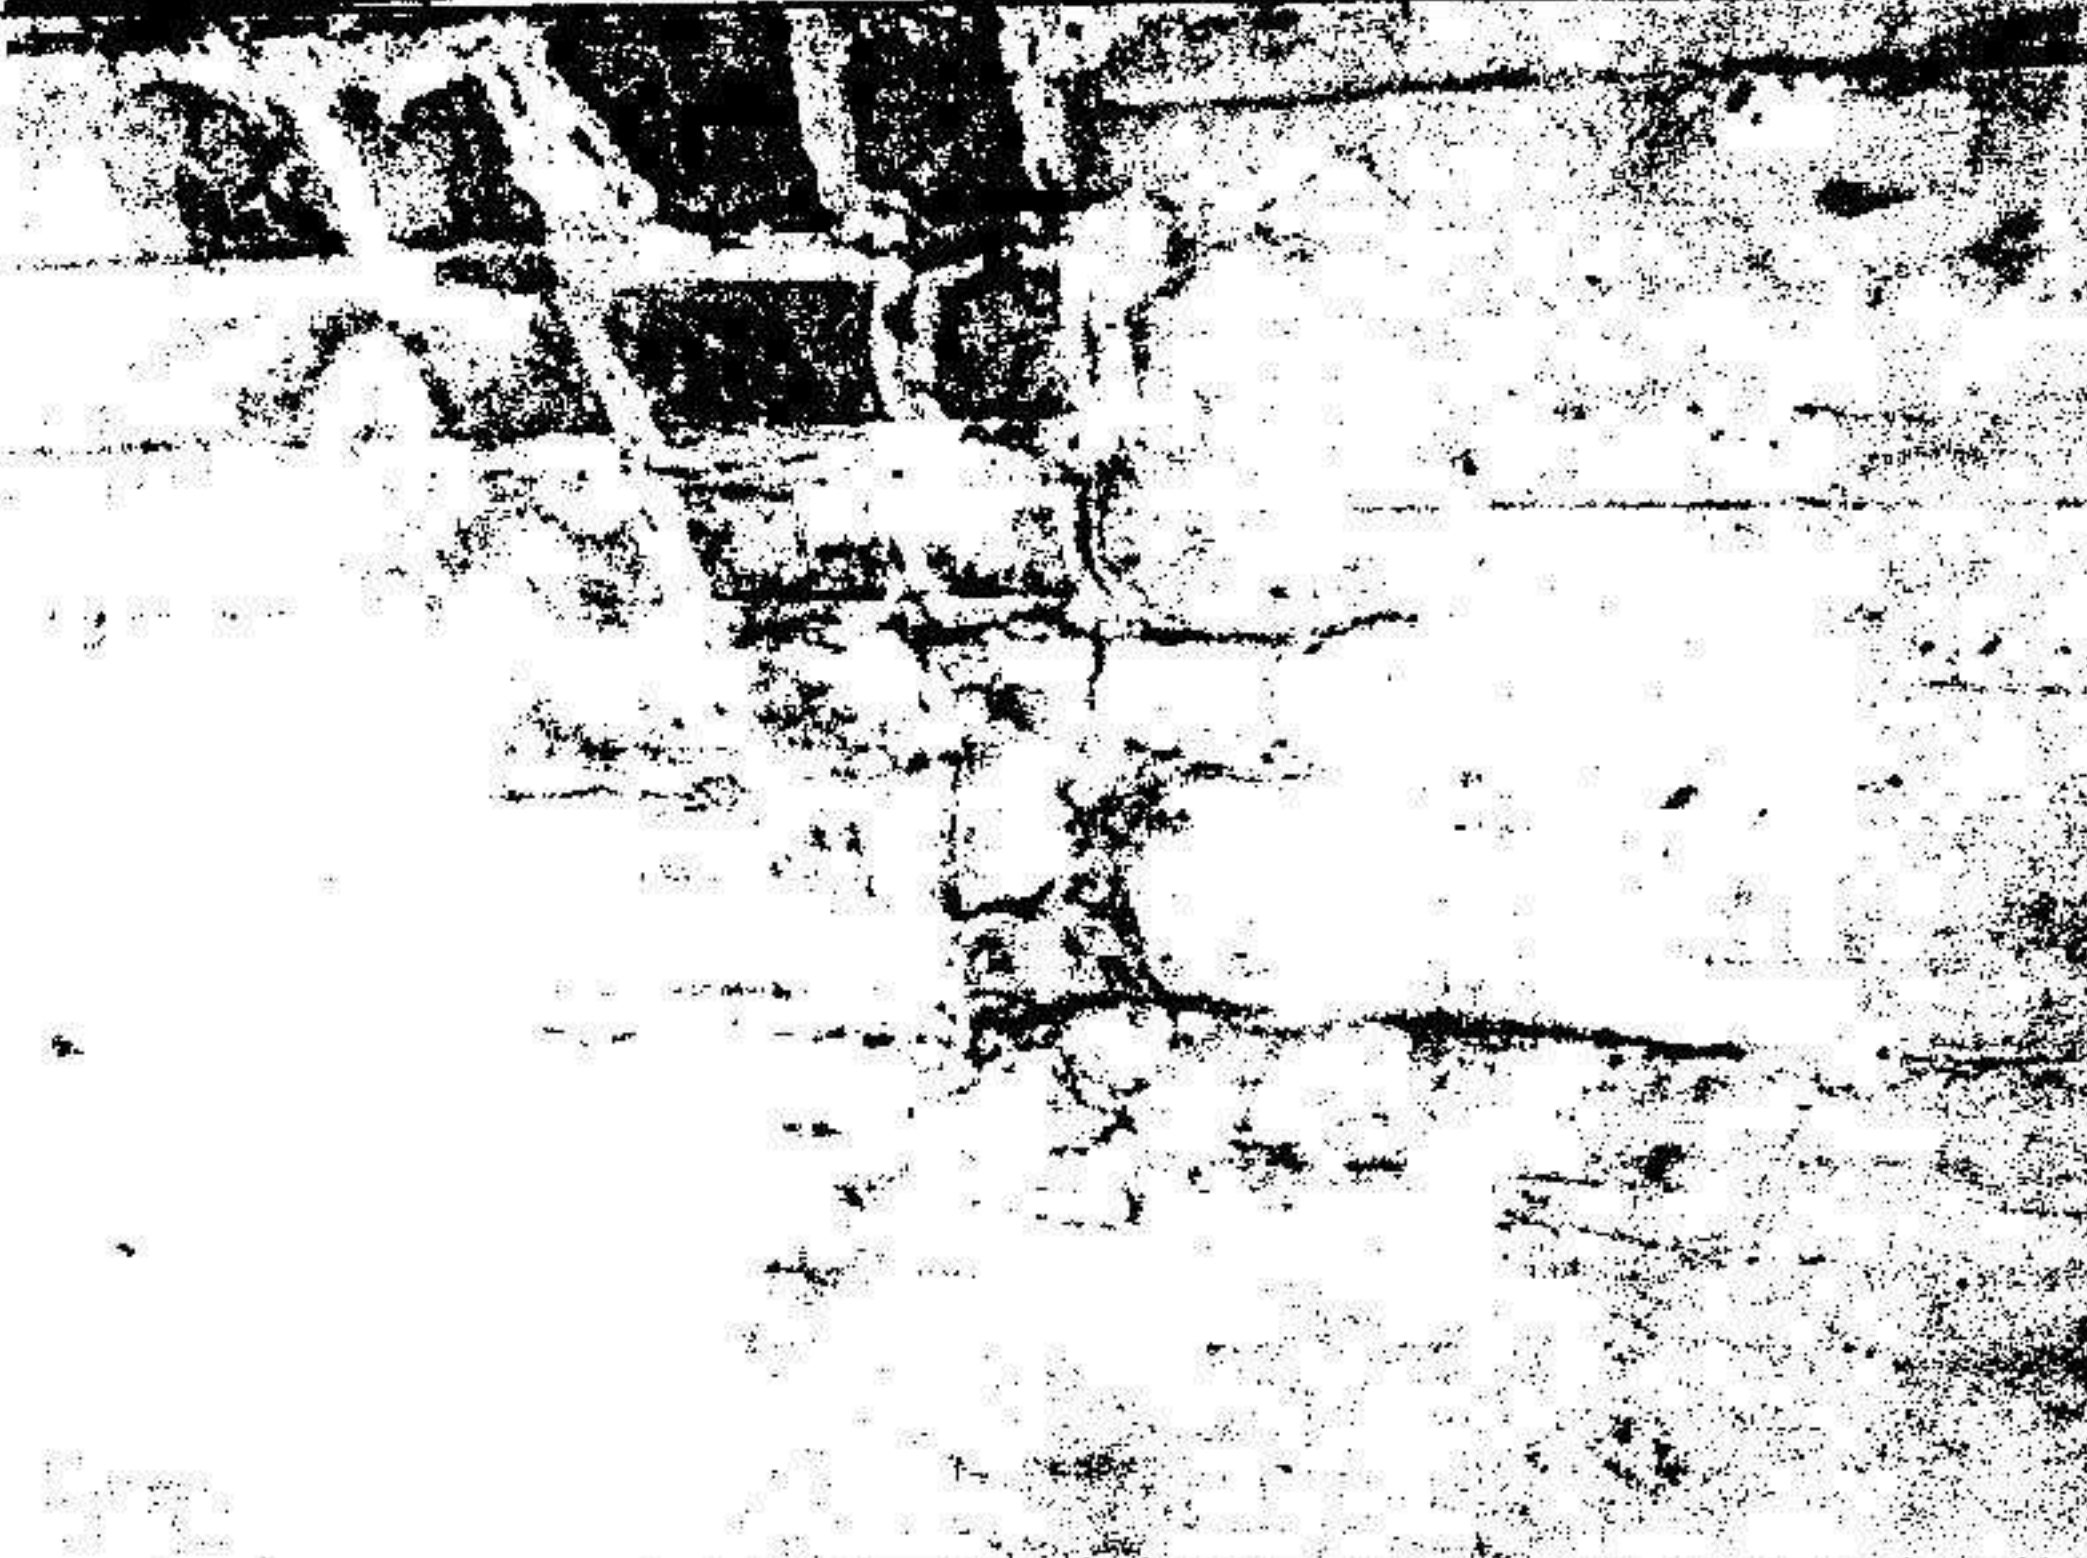
| Nama Jembatan | Elemen yang rusak /lokasi | Rekomendasi Penanganan | Foto |
|---|---|---|---|
| 9. Kr. Teunom (RBB)<br>BNA KM. 184+700<br>04° 26' 08.23"N<br>095° 49' 38.17"E<br>Panjang Jbt 205.2 m<br>Lebar Jbt 6.0 m<br>Jumlah btg Jbt : 4 btg<br>10. Thn. Pembangunan 1993 | Lapis permukaan terjadi retak sudah tembus ke bagian bawah pelat lantai (B3, B4) | Penggantian pelat lantai dengan tipe Double Tee | |

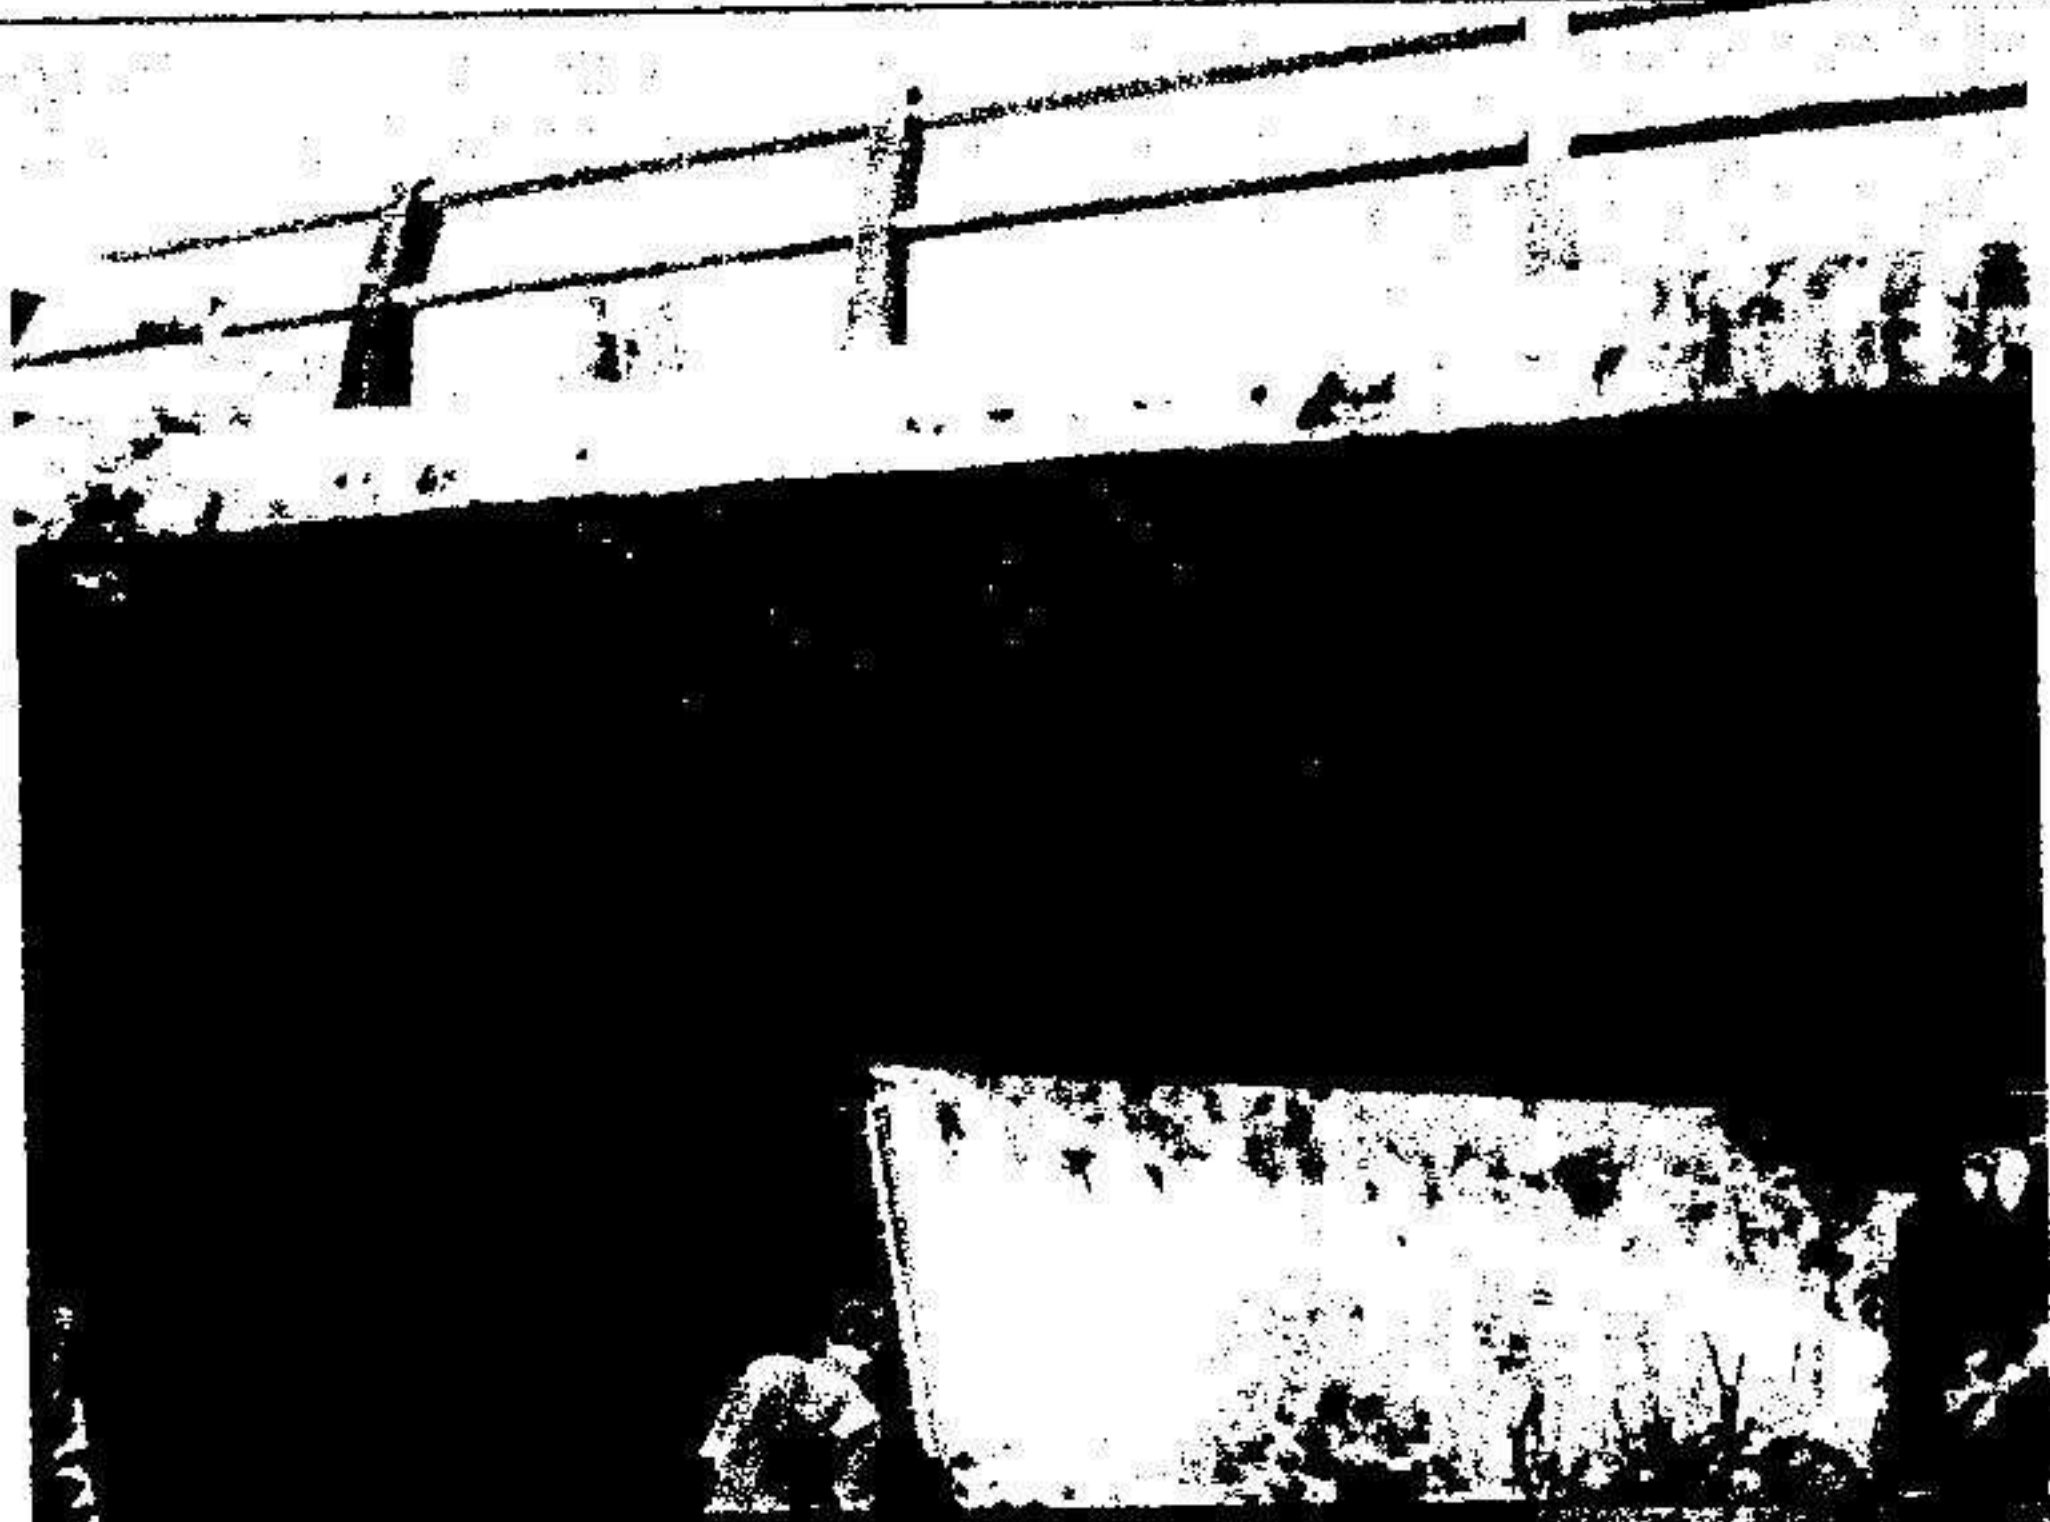
| Nama Jembatan | Elemen yang rusak /lokasi | Rekomendasi Penanganan | Foto |
|---|---|---|---|
| <b>2. K. ANYIR SIGINTIR</b><br>No : 06.053.034.0<br>Km : Pdg.101 + 15<br>Koordinat<br>LS : 01° 15' 46.6"<br>LU : 100° 53' 39.9" | Lantai dan gelagar<br>Pelapukan pada permukaan beton,<br>Proses umur jembatan,<br>pengerjaan beton yang kurang baik | Perbaikan grouting pada lantai dan gelagar dan pembersihan karat tulangan. | |

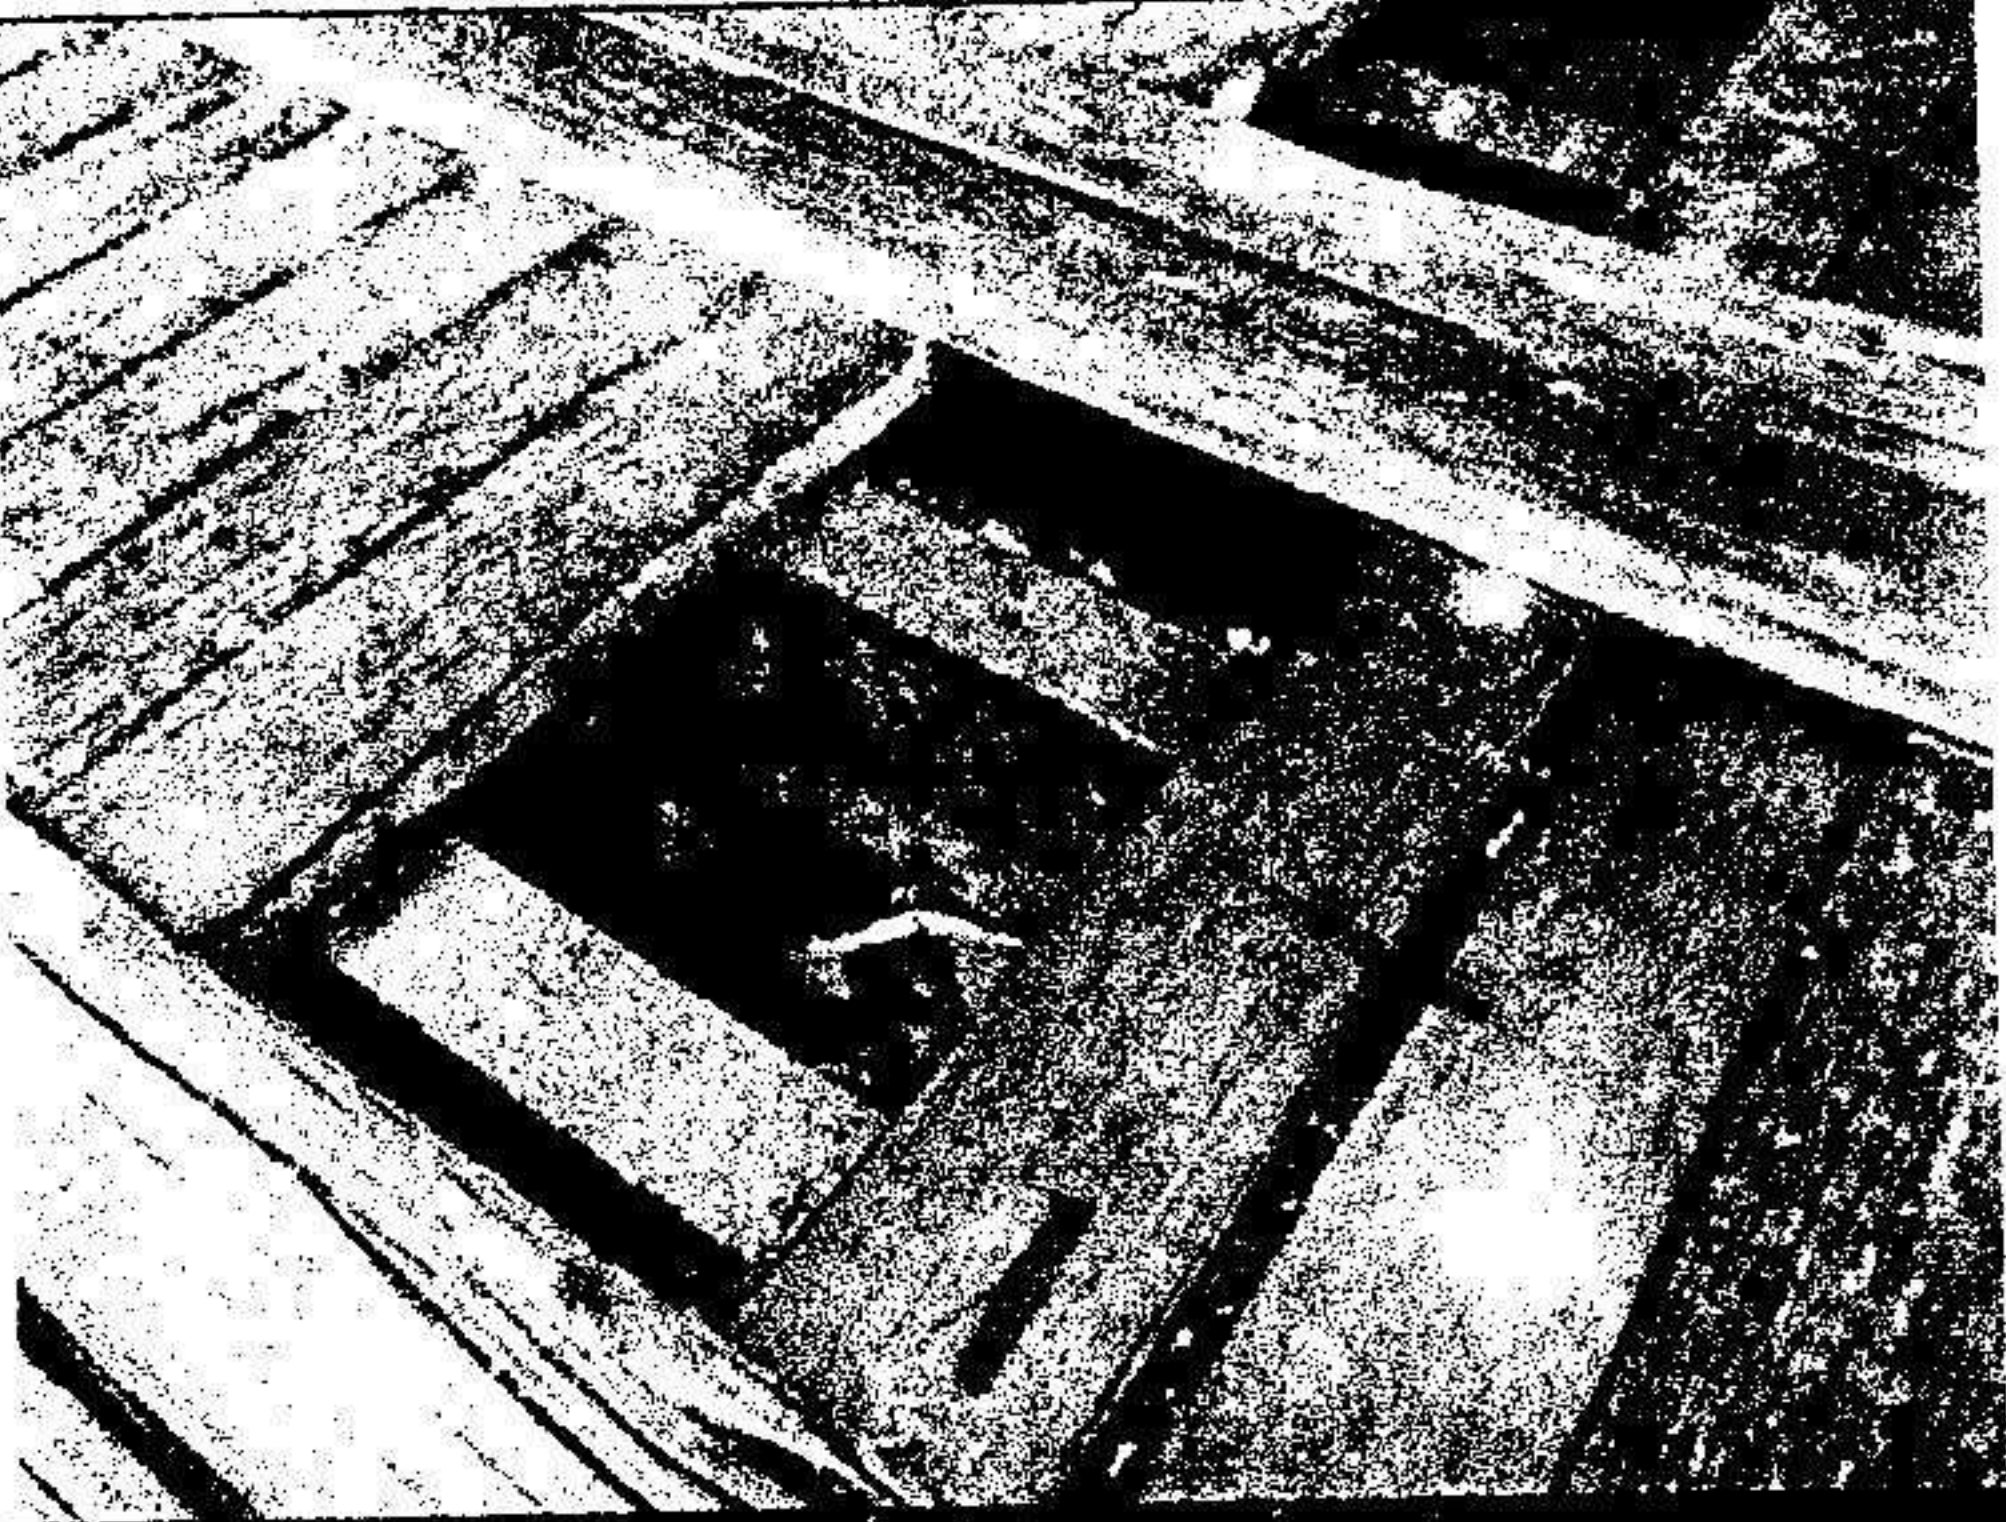
| Nama Jembatan | Elemen yang rusak /lokasi | Rekomendasi Penanganan | Foto |
|---|---|---|---|
| <b>6. SUNGAI SARIK</b><br><br>No : 06.049.012.0<br>Km : Pdg.232+ 900<br>Koordinat :<br>LS : 02° 07' 14.1"<br>LU : 101° 13' 21.7" | Lantai kayu jembatan mengalami kerusakan | Pergantian lantai jembatan/design baru | |

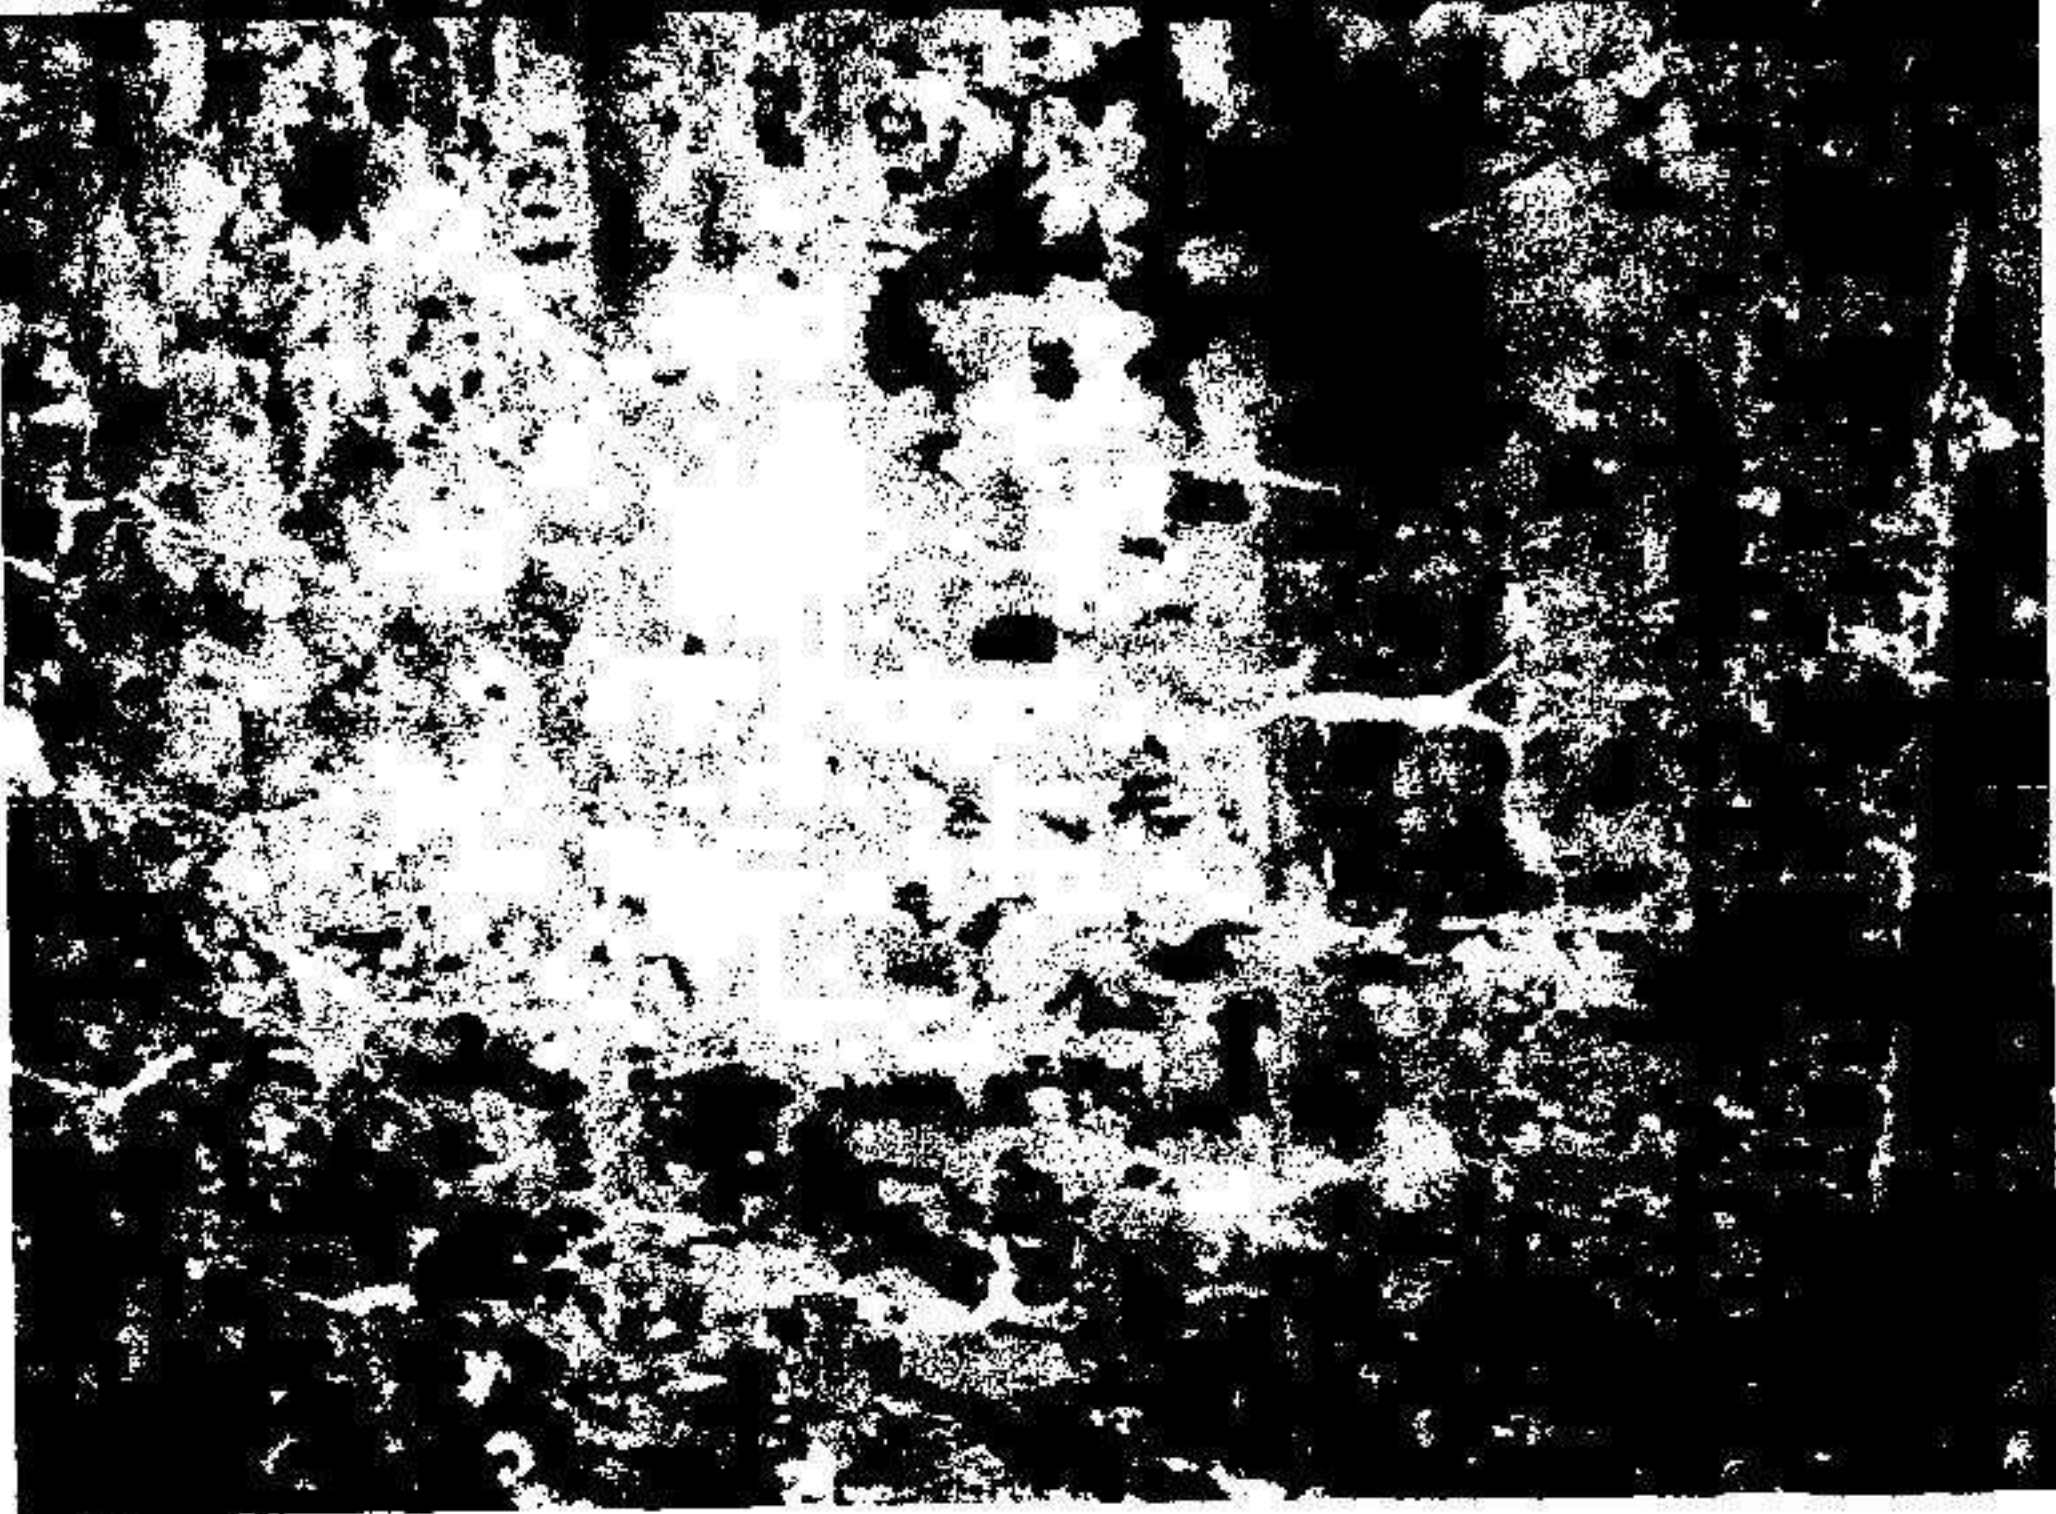
| Nama Jembatan | Elemen yang rusak /lokasi | Rekomendasi Penanganan | Foto |
|---|---|---|---|
| <b>12. GASAN GADANG</b><br><br>No : 06.023.021.0<br>Km: Pdg. 084+ 970<br>Koordinat :<br>LS : 00° 26' 14.27"<br>LU:099° 58' 32.38" | Retakan-retakan lantai di bagian segmen yang lain | Disarankan harus segera ditangani terhadap kerusakan-kerusakan yang terjadi. | |

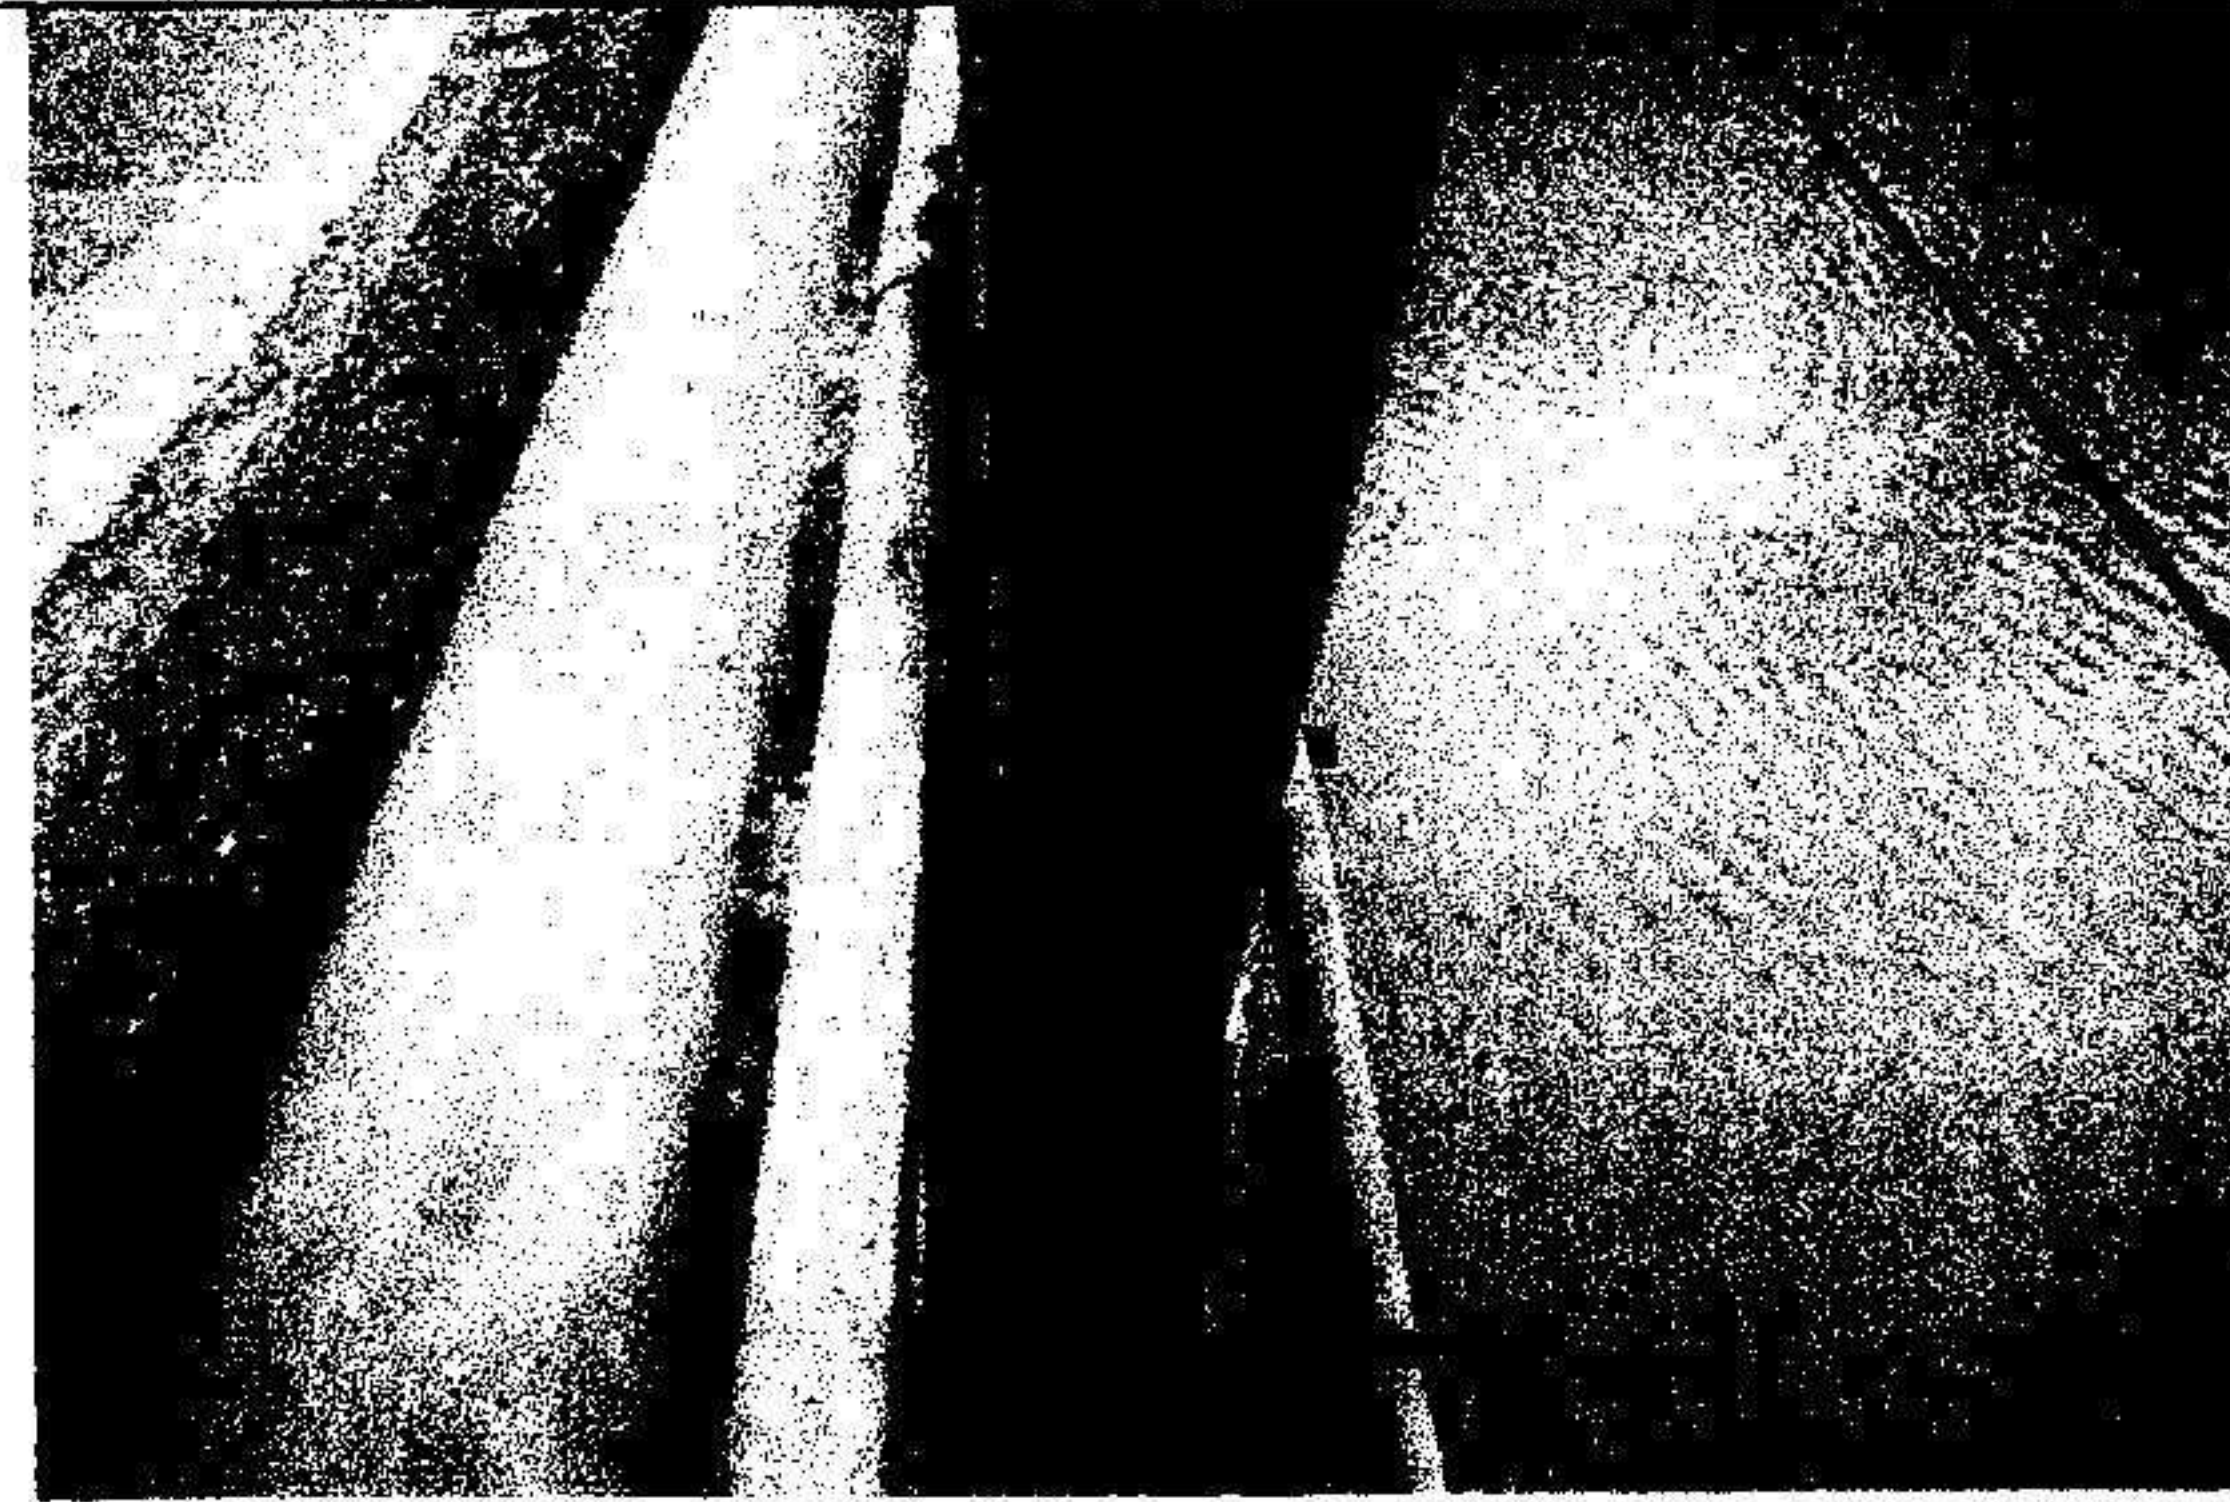
| Nama Jembatan | Jenis Kerusakan | Rekomendasi | Dokumentasi |
|---|---|---|---|
| 4. Bengkenang (RBR)<br>No.13.021.002.0<br>KM.BKL.149+500<br>4°29'41.46"S<br>102°56'7.91"E<br>Panjang 75.50 m<br>Lebar 7.0 m | Rangka jembatan korosi berat | Penggantian jembatan | |

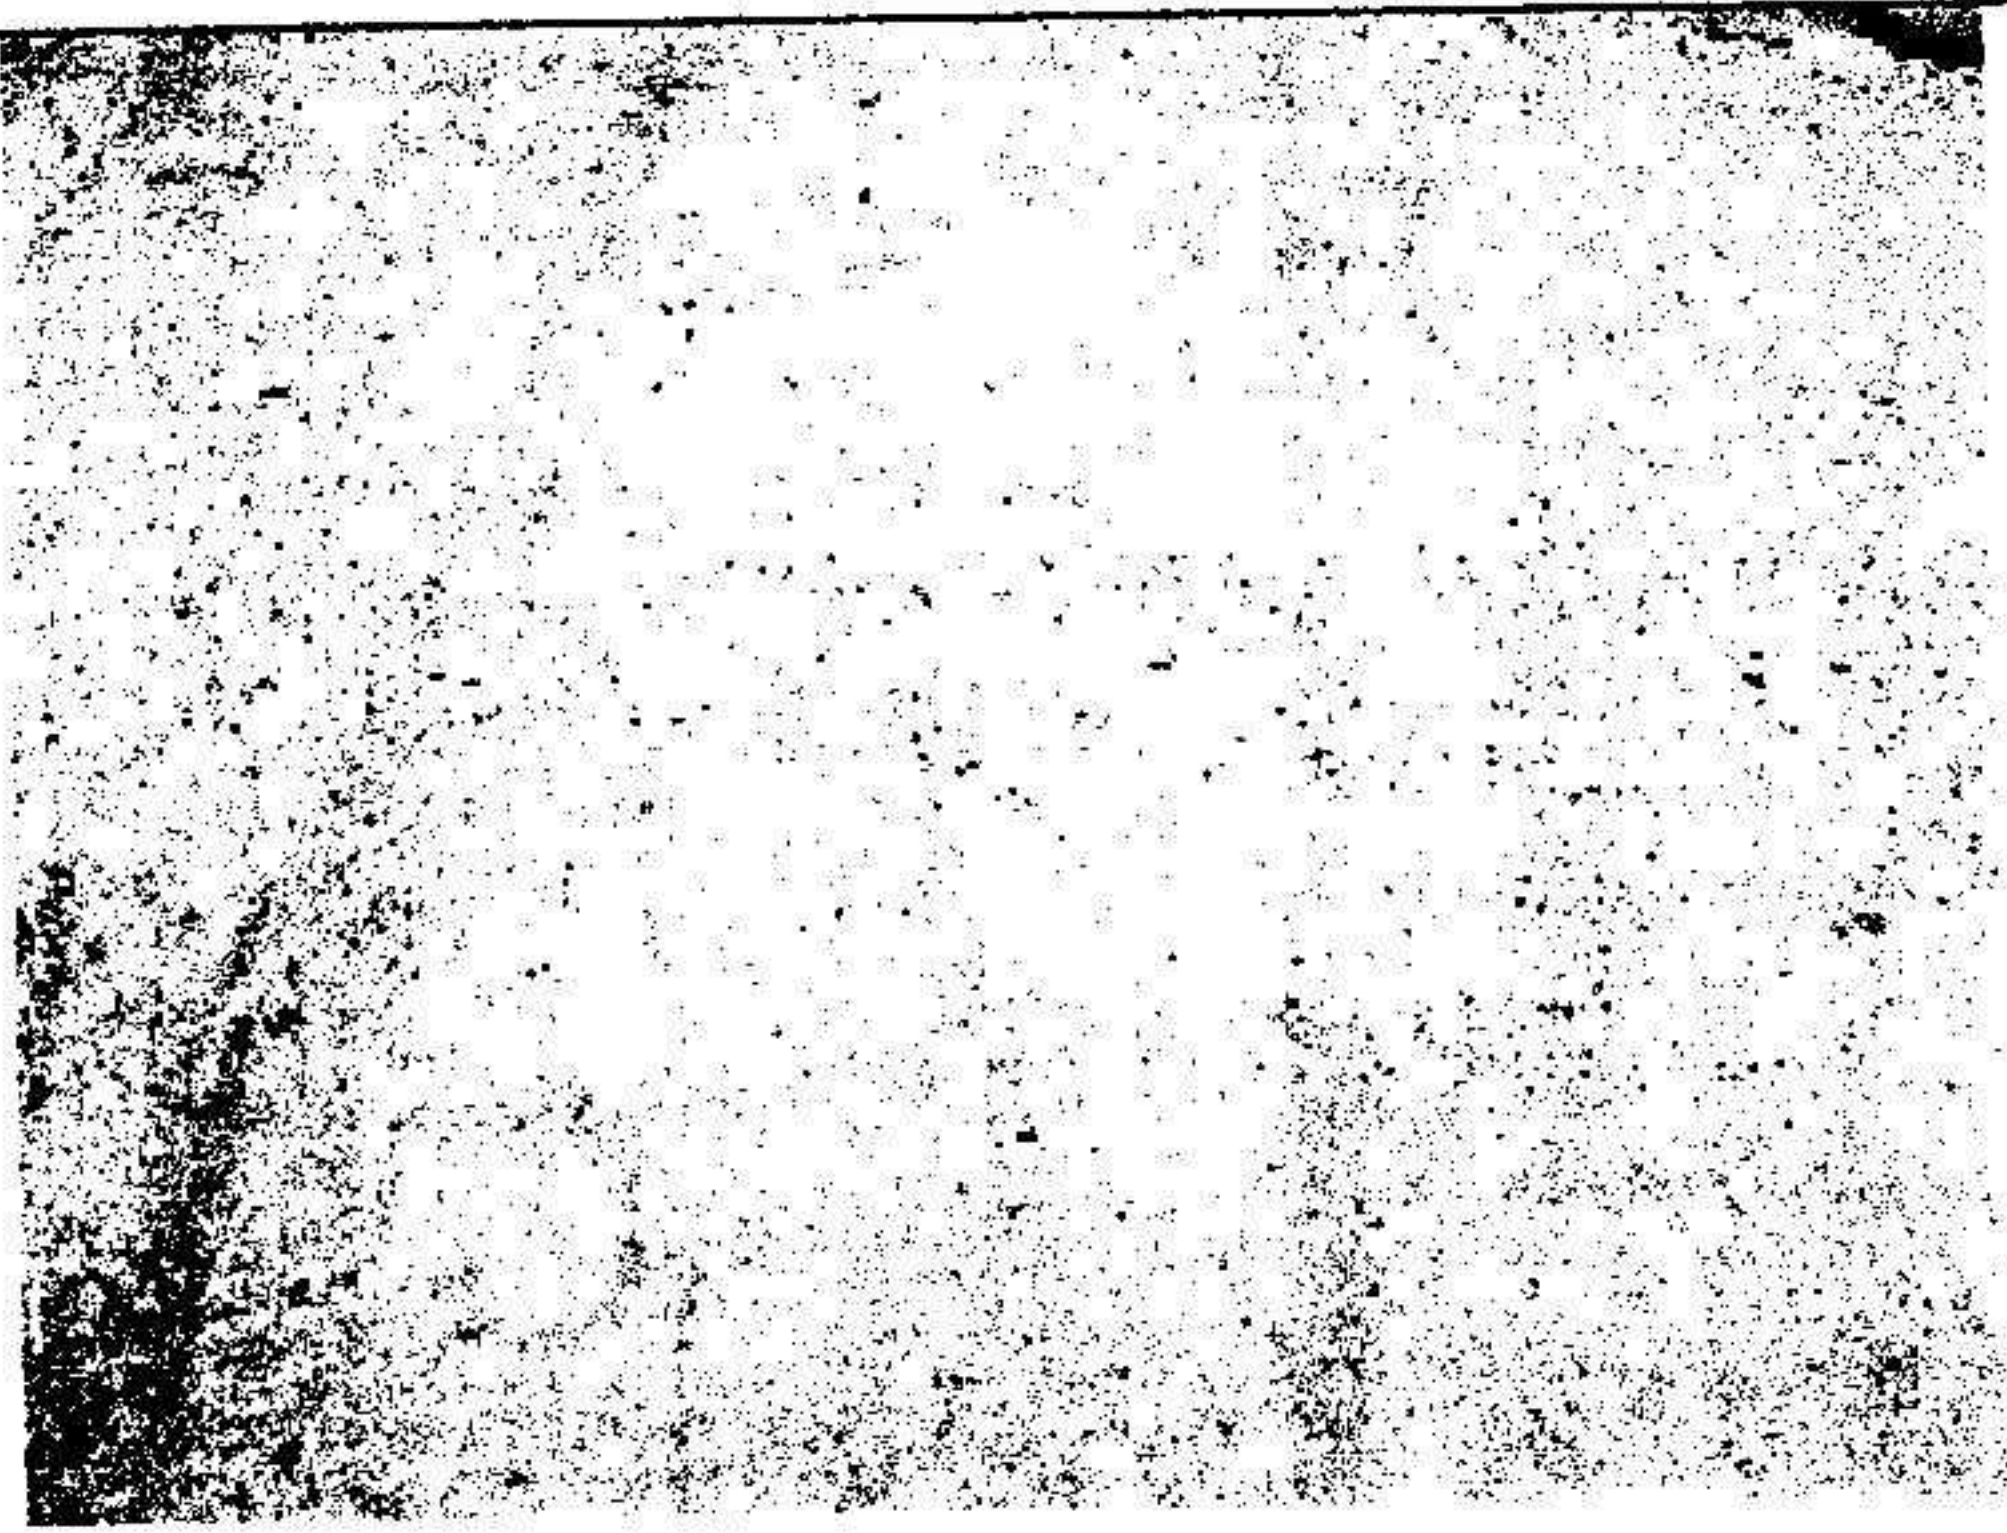
| Nama Jembatan | Jenis Kerusakan | Rekomendasi | Dokumentasi |
|---|---|---|---|
| | Lantai jembatan retak akibat beban berlebih | Perlu dilakukan penggantian pada pelat lantai jembatan yang mengalami kerusakan | |
