# **Audit Teknis Kelayakan Jembatan**

**LAPORAN AKHIR  
(FINAL REPORT)  
T.A. 2016**

**Audit Teknis Kelayakan  
Jembatan**

**Ketua Paket Kerja : Risma Putra**  
**Balai : Balai Litbang Struktur Jembatan**

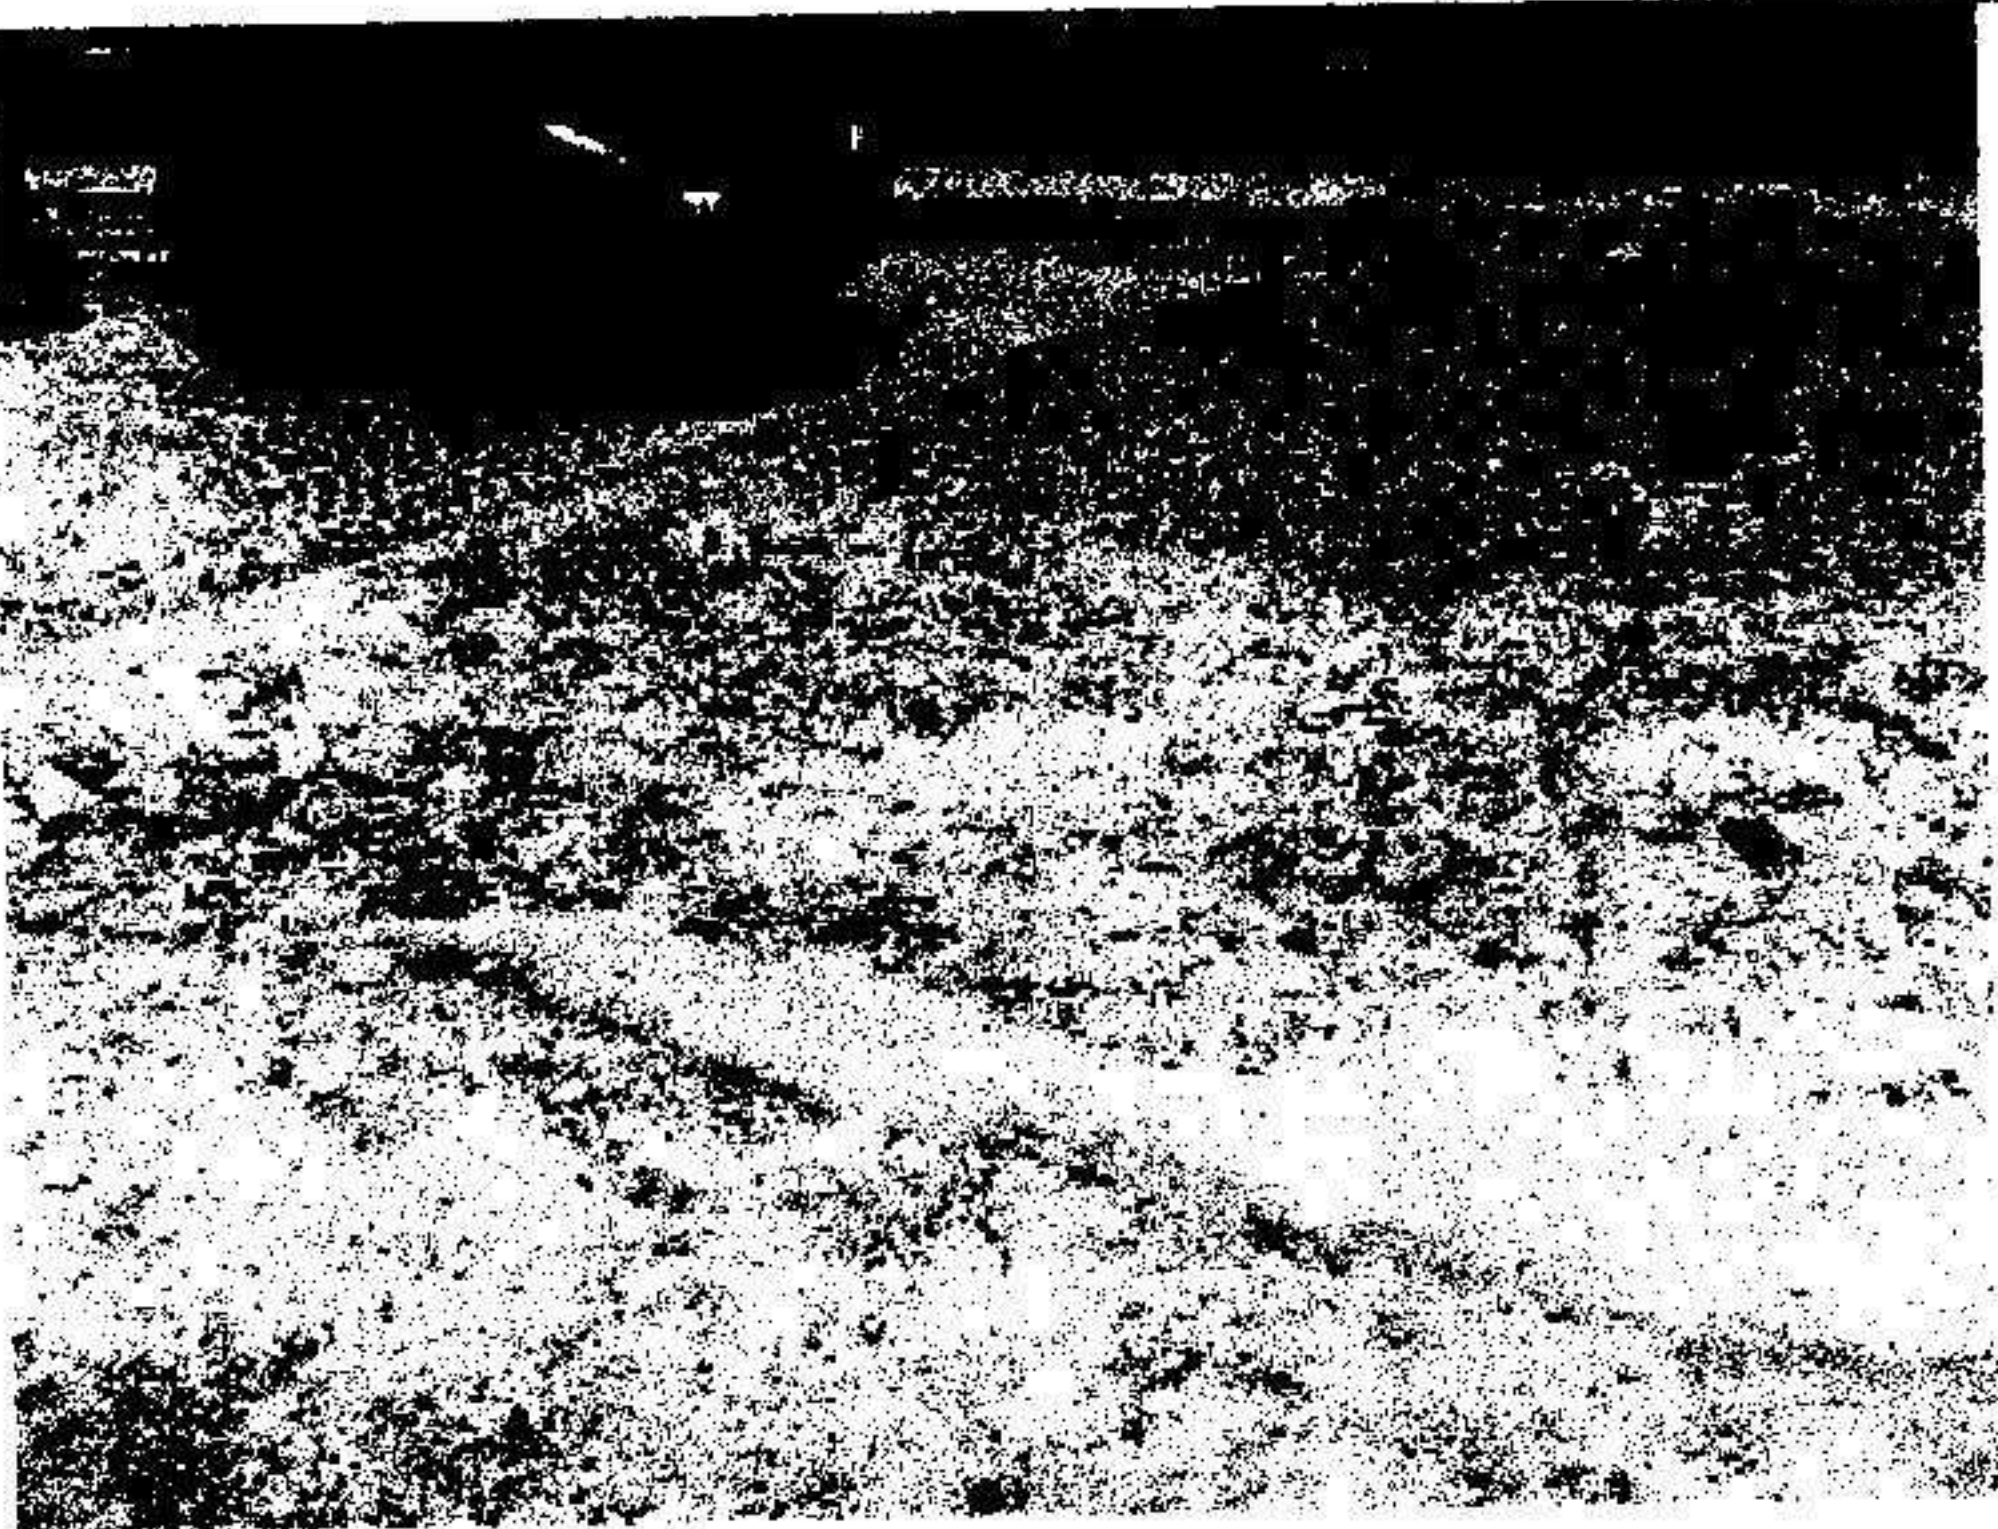
| Nama Jembatan | Jenis Kerusakan | Rekomendasi | Dokumentasi |
|---|---|---|---|
| 4. Nameng Viaduct<br><br>No Jbt: 21.020.002.0<br>KM: JKT 85.19<br>Koordinat<br>LS: 6°20'10.88"S<br><br>BT: 106°18'49.87"E | Lapis perkerasan pada oprit yang mengalami retak berlubang | Penggantian lapis perkerasan oprit yang mengalami kerusakan | |

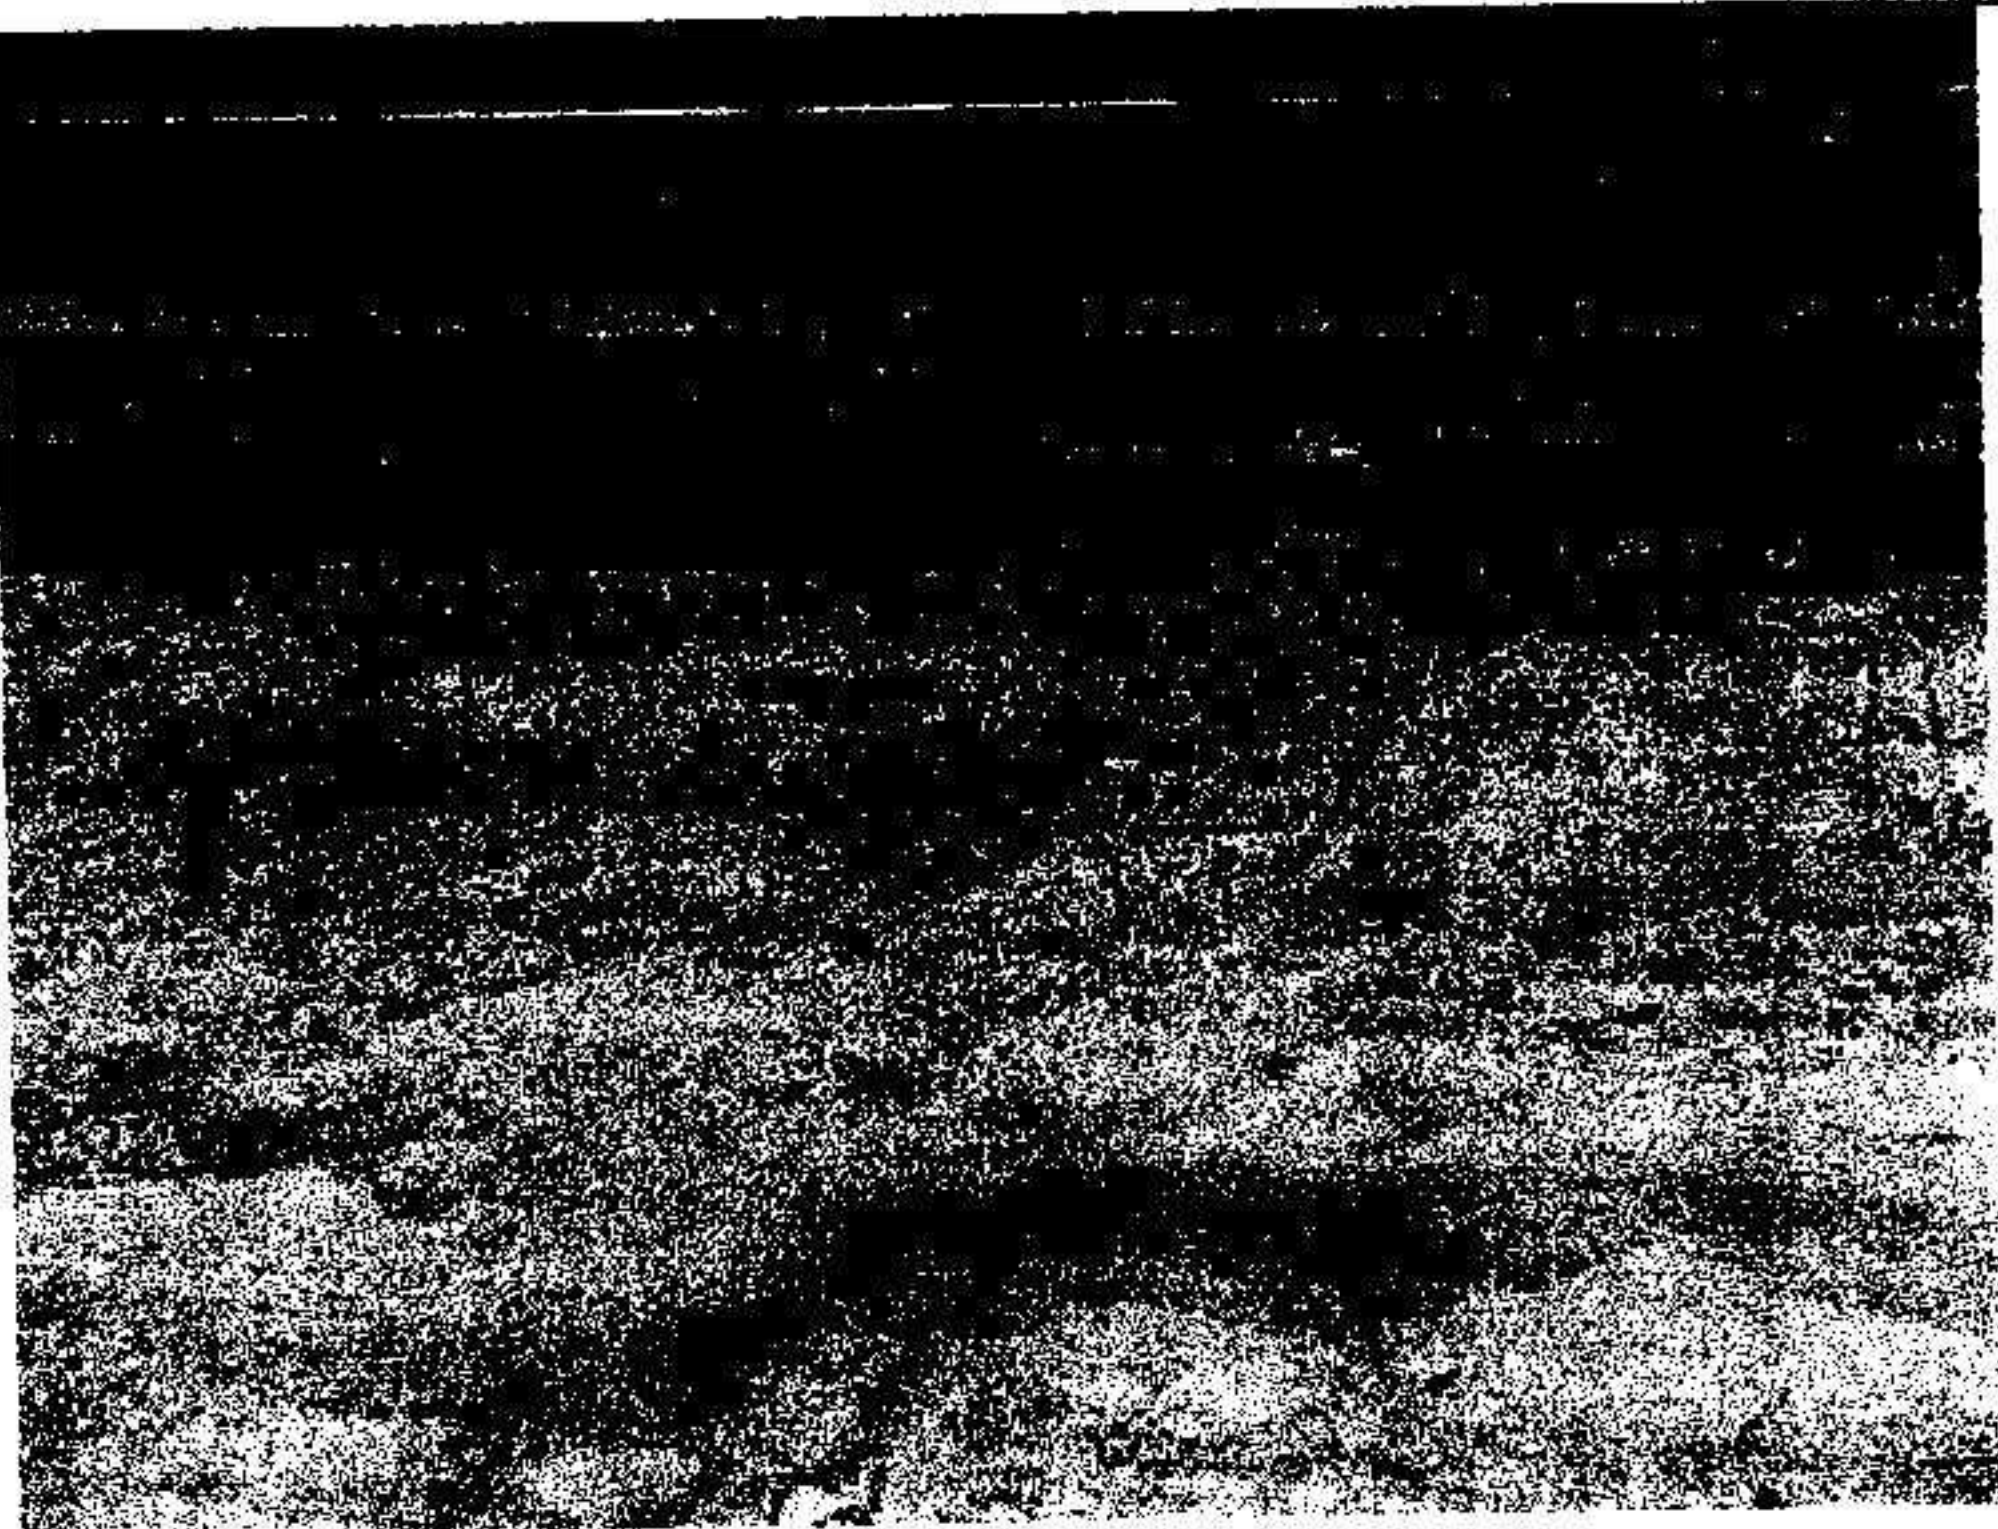
| Nama Jembatan | Jenis Kerusakan | Rekomendasi | Dokumentasi |
|---|---|---|---|
| | Lapis permukaan lantai jembatan yang berlubang dan bergelombang akibat kurang baiknya saluran drainase di | Perbaikan pada lapis permukaan lantai beton dengan <i>patching</i> .<br><br>Lapis permukaan aspal yang ada di bersihkan (Scrapping). | |

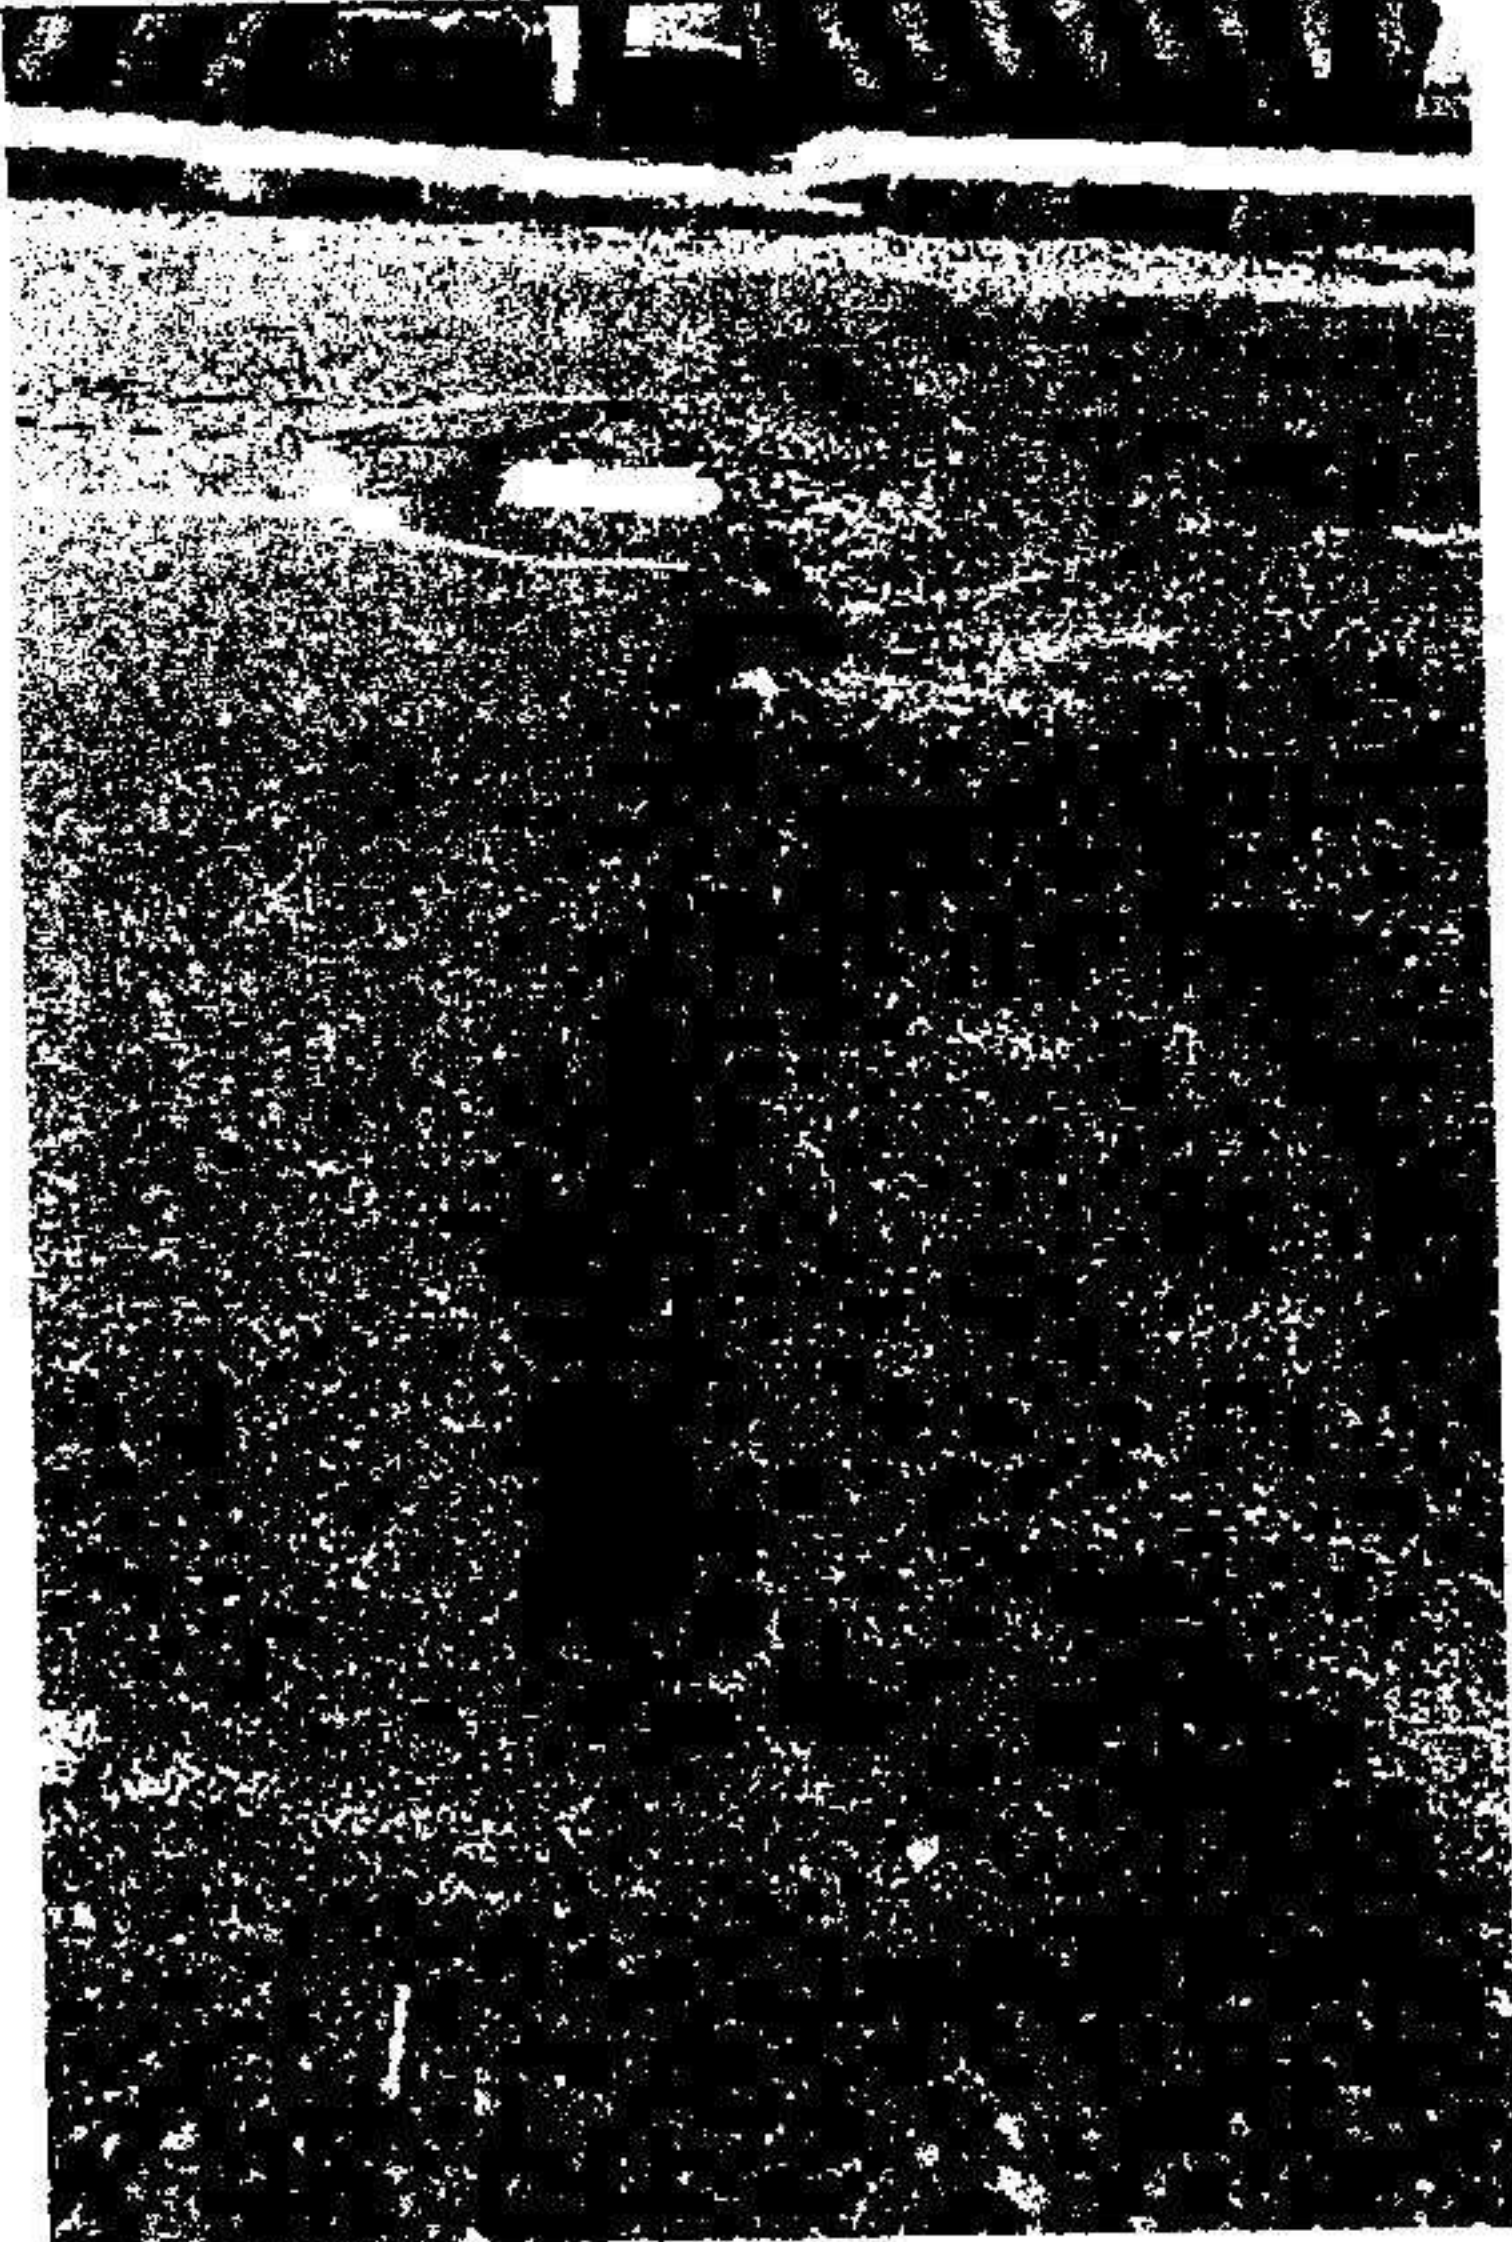
| Nama Jembatan | Jenis Kerusakan | Rekomendasi | Dokumentasi |
|---|---|---|---|
| 3. Cisanggarung<br><br>No Jbt: 22.020.035.0<br>KM: CRB 32.20<br>Koordinat<br>LS: 6°50'44.1"S<br>BT: 108°48'45.0"E | Sambungan<br>suar muai yang<br>berlubang dan<br>bergelombang | Penggantian pada<br>elemen siar muai<br>jembatan, dan<br>perbaikan pada<br>lapis permukaan<br>aspal yang<br>berlubang dan<br>bergelombang | |

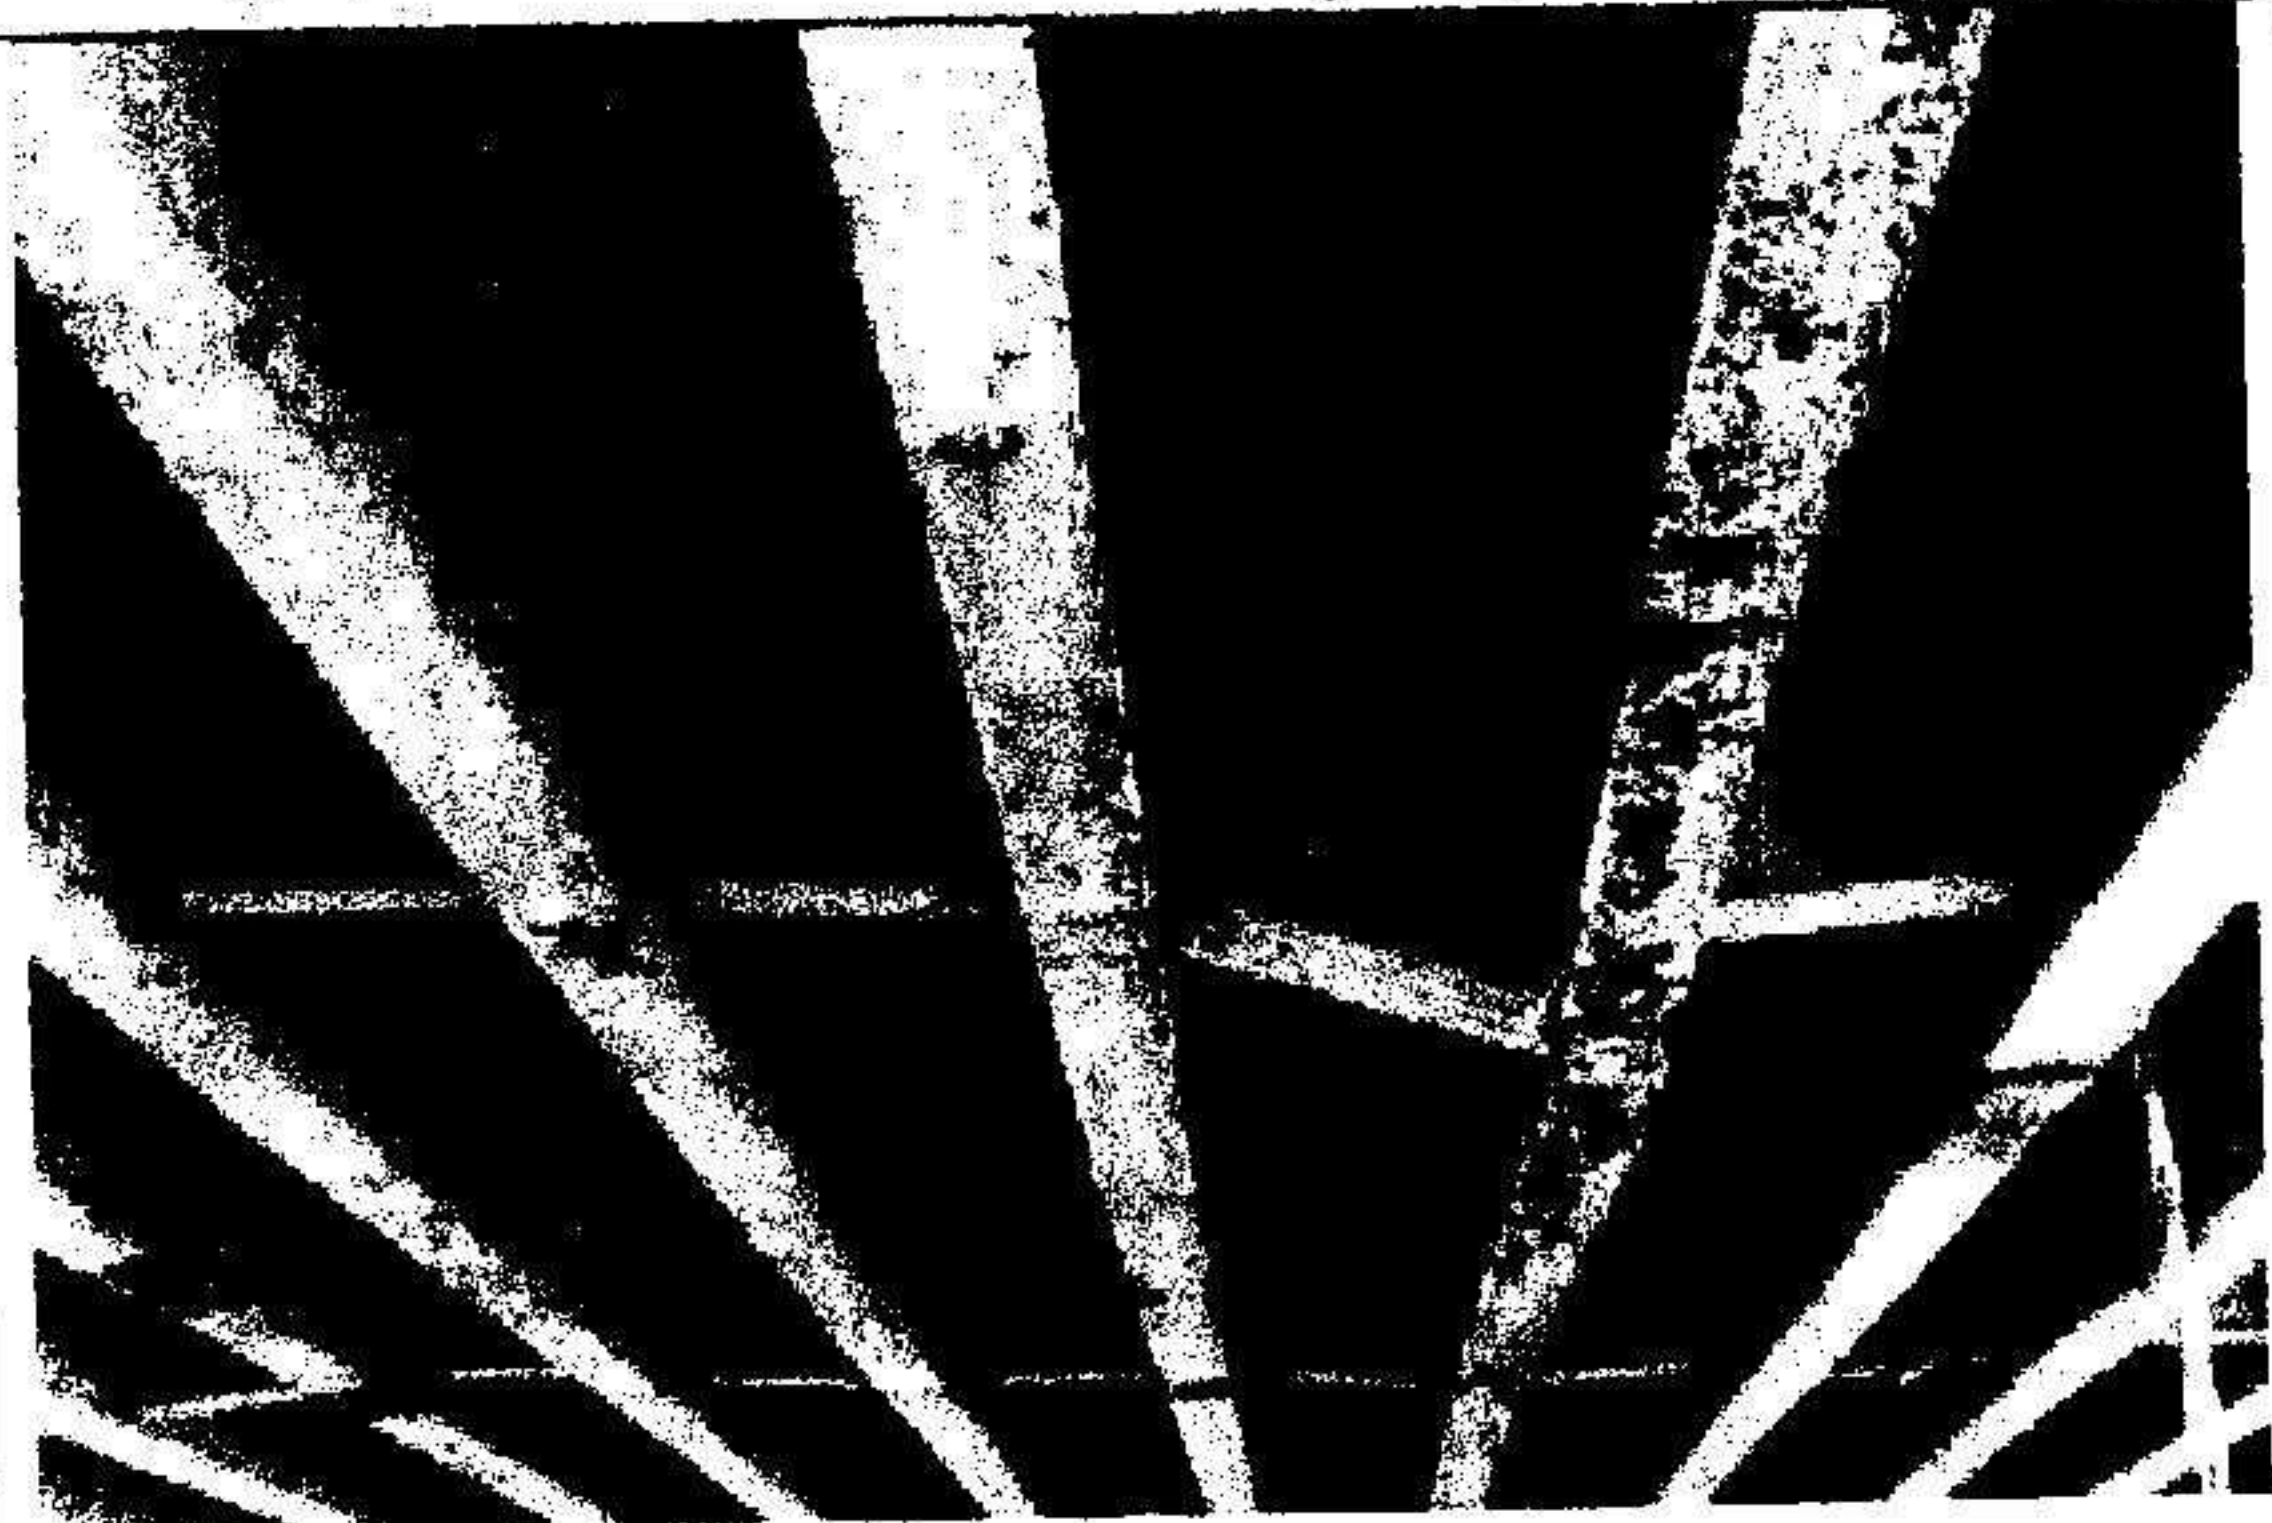
| Nama Jembatan | Jenis Kerusakan | Rekomendasi | Dokumentasi |
|---|---|---|---|
| <p>1. Batu Lenger</p> <p>No Jbt: 28.126.010.0<br/>KM: KML 96.50<br/>Koordinat<br/>LS: 6° 53'.19.85" S<br/>BT: 113° 23' 06.62"E</p> | <p>Lantai berlubang, Deformasi berlebihan pada gelagar dan diafragma jembatan yang kemungkinan terjadi akibat beban berlebih</p> | <p>Pemasangan temporary support untuk melindungi bangunan atas jembatan, dan perbaikan pada lantai yang berlubang dengan Patching</p> | |

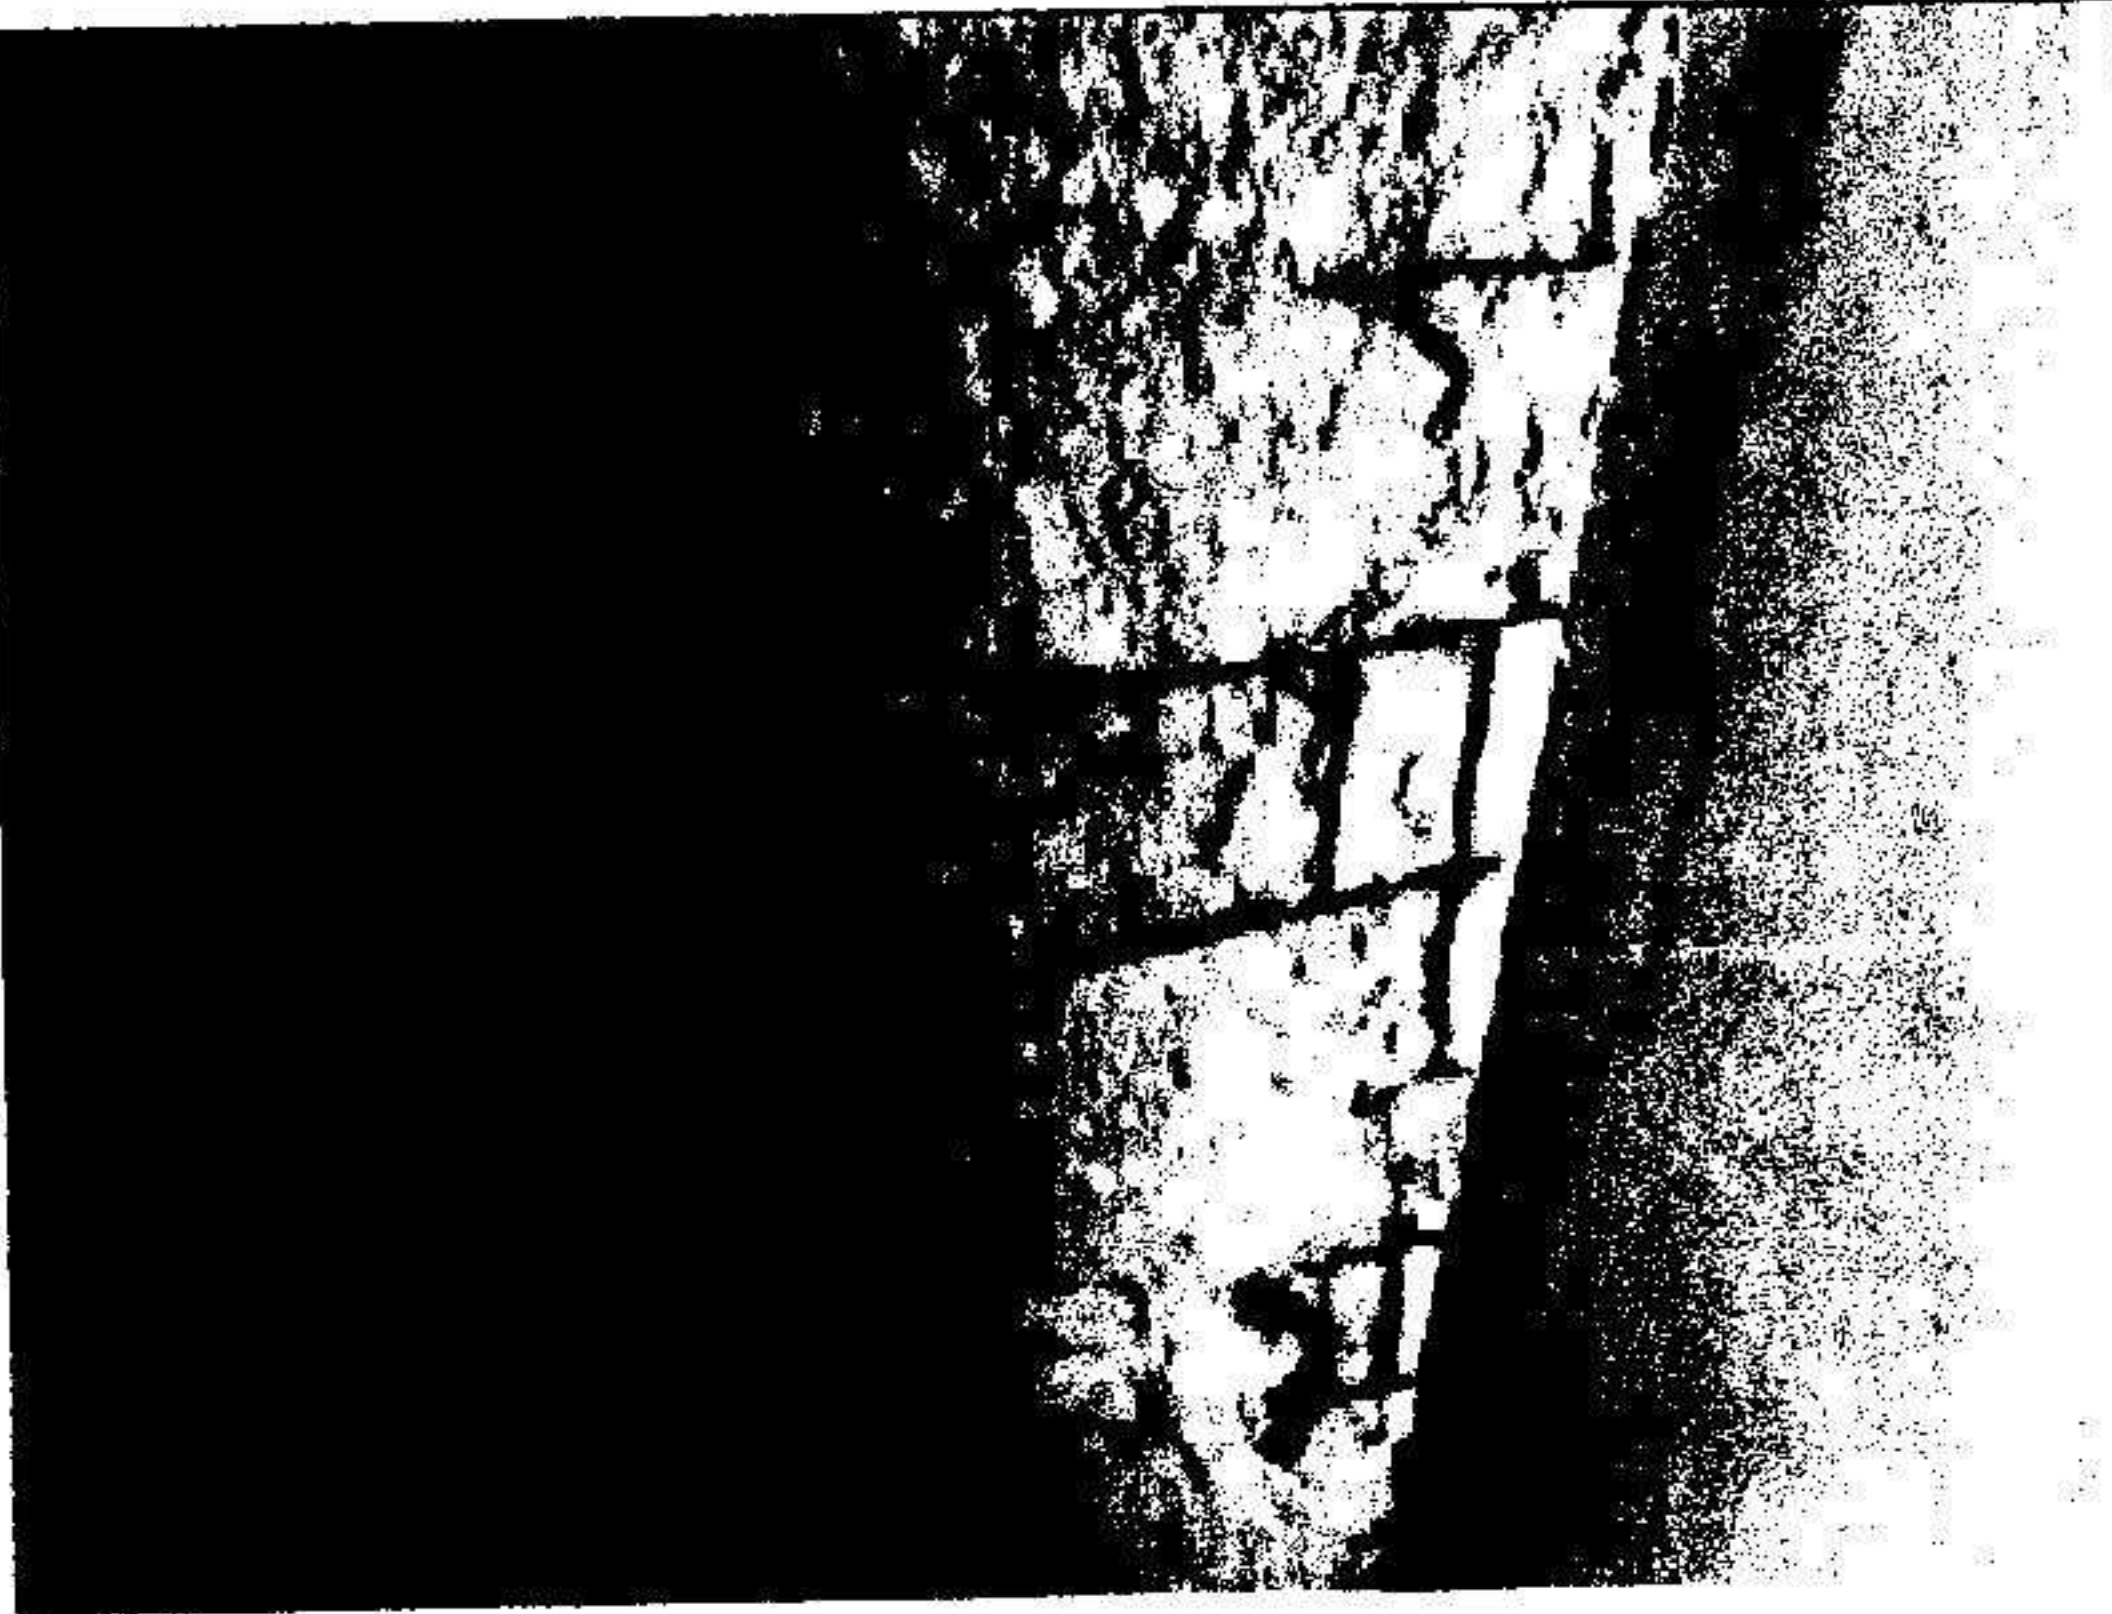
| Nama Jembatan | Elemen yang rusak /lokasi | Rekomendasi Penanganan | Foto |
|---|---|---|---|
| 3. Naibonat I<br>KPG KM. 30+640<br>10°6' 13.48"S<br>123°49' 34.85"E<br>Panjang Jbt 10.00 m<br>Lebar Jbt 10.0 m<br>Jumlah btg Jbt : 1 btg<br>Thn. Pembangunan 1994 | Pelat lantai terjadi kerontokan beton dan karat besi tulangan (B1) akibat beton yang berpori atau kurang padat | Bersihkan tulangan dan lapisi dengan cairan pelindung karat, kemudian dipatching pada kerontokan beton dengan bahan yang sesuai spesifikasinya atau sama dengan bentuk dan ukuran yang ditetapkan dalam spesifikasi aslinya | |

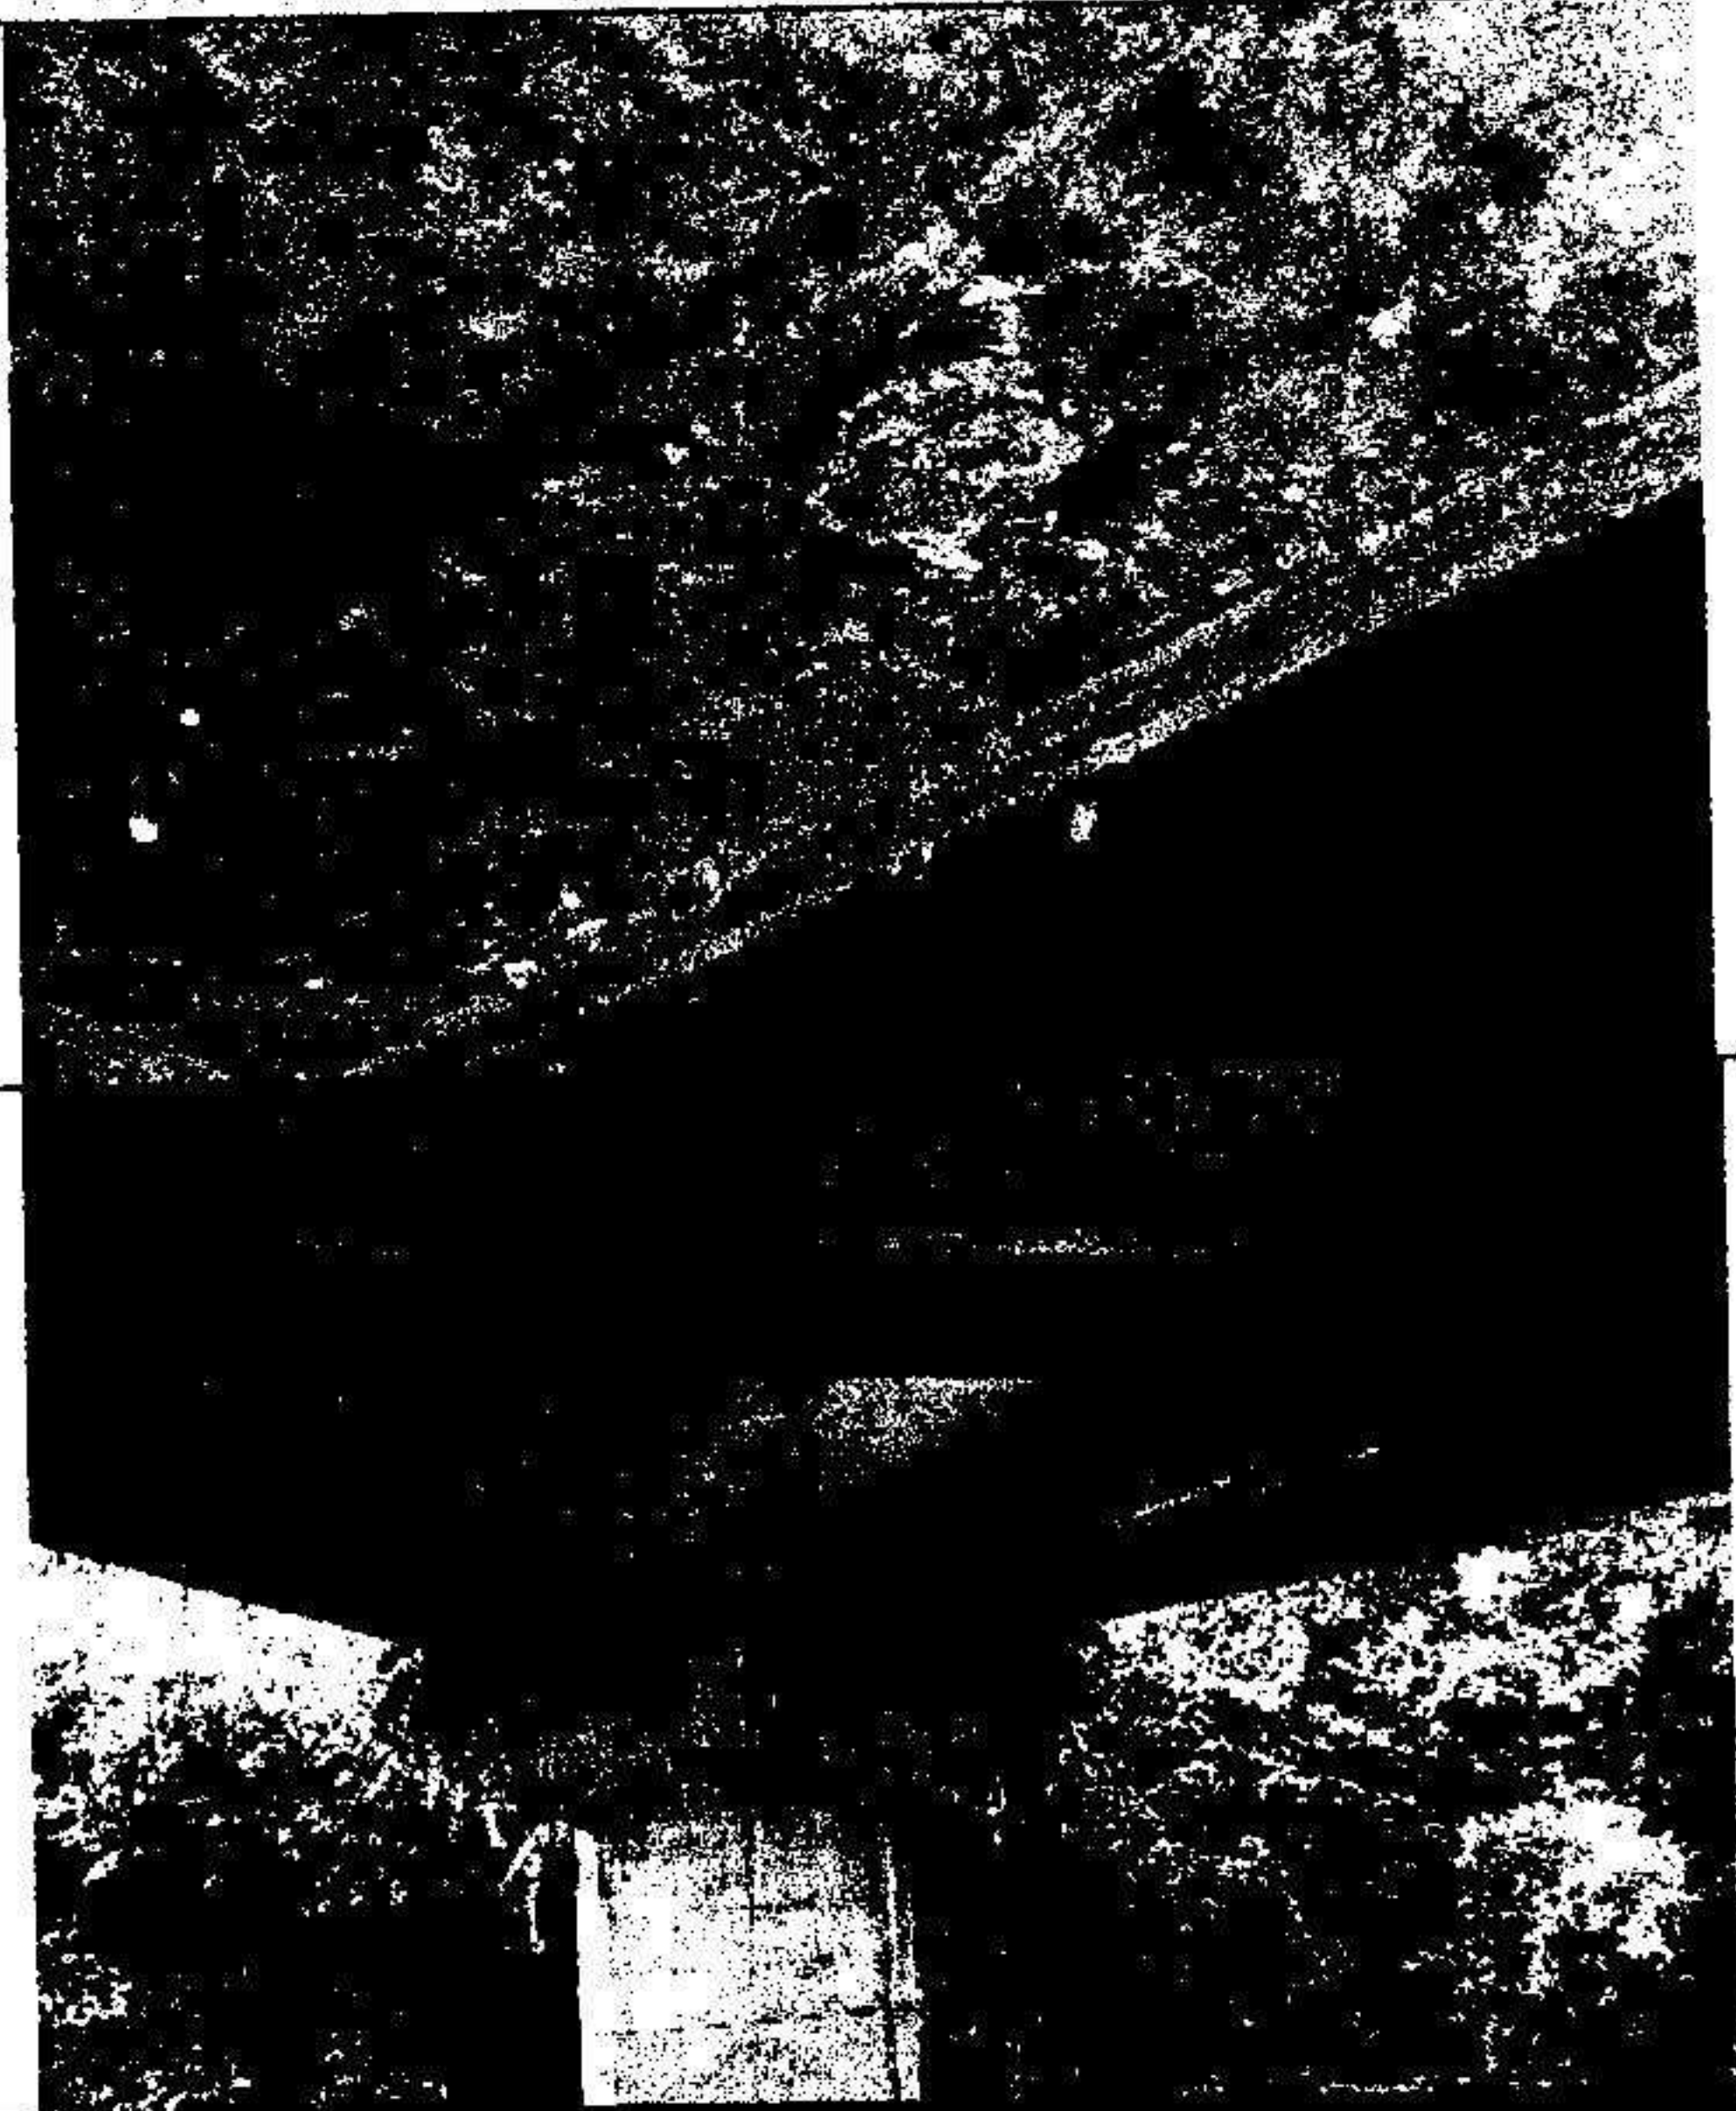
| Nama Jembatan | Elemen yang rusak /lokasi | Rekomendasi Penanganan | Foto |
|---|---|---|---|
| <p>6. S. Bulu-bulu</p> <p>No. 54.022.019</p> <p>Bajo-Arasoe</p> <p>KM 252+810 MKS</p> <p>4°54'18.3"S 120°16'53.6"E</p> <p>Panjang 36 m</p> <p>Lebar 7 m</p> | <p>Pelat lantai beton retak dan terlihat putih-putih bekas rembesan air</p> | <p>Perbaiki retakan dengan injeksi epoksi</p> | |
