# **Audit Teknis Kelayakan Jembatan**

**LAPORAN AKHIR  
(FINAL REPORT)  
T.A. 2016**

**Audit Teknis Kelayakan  
Jembatan**

**Ketua Paket Kerja : Risma Putra**  
**Balai : Balai Litbang Struktur Jembatan**

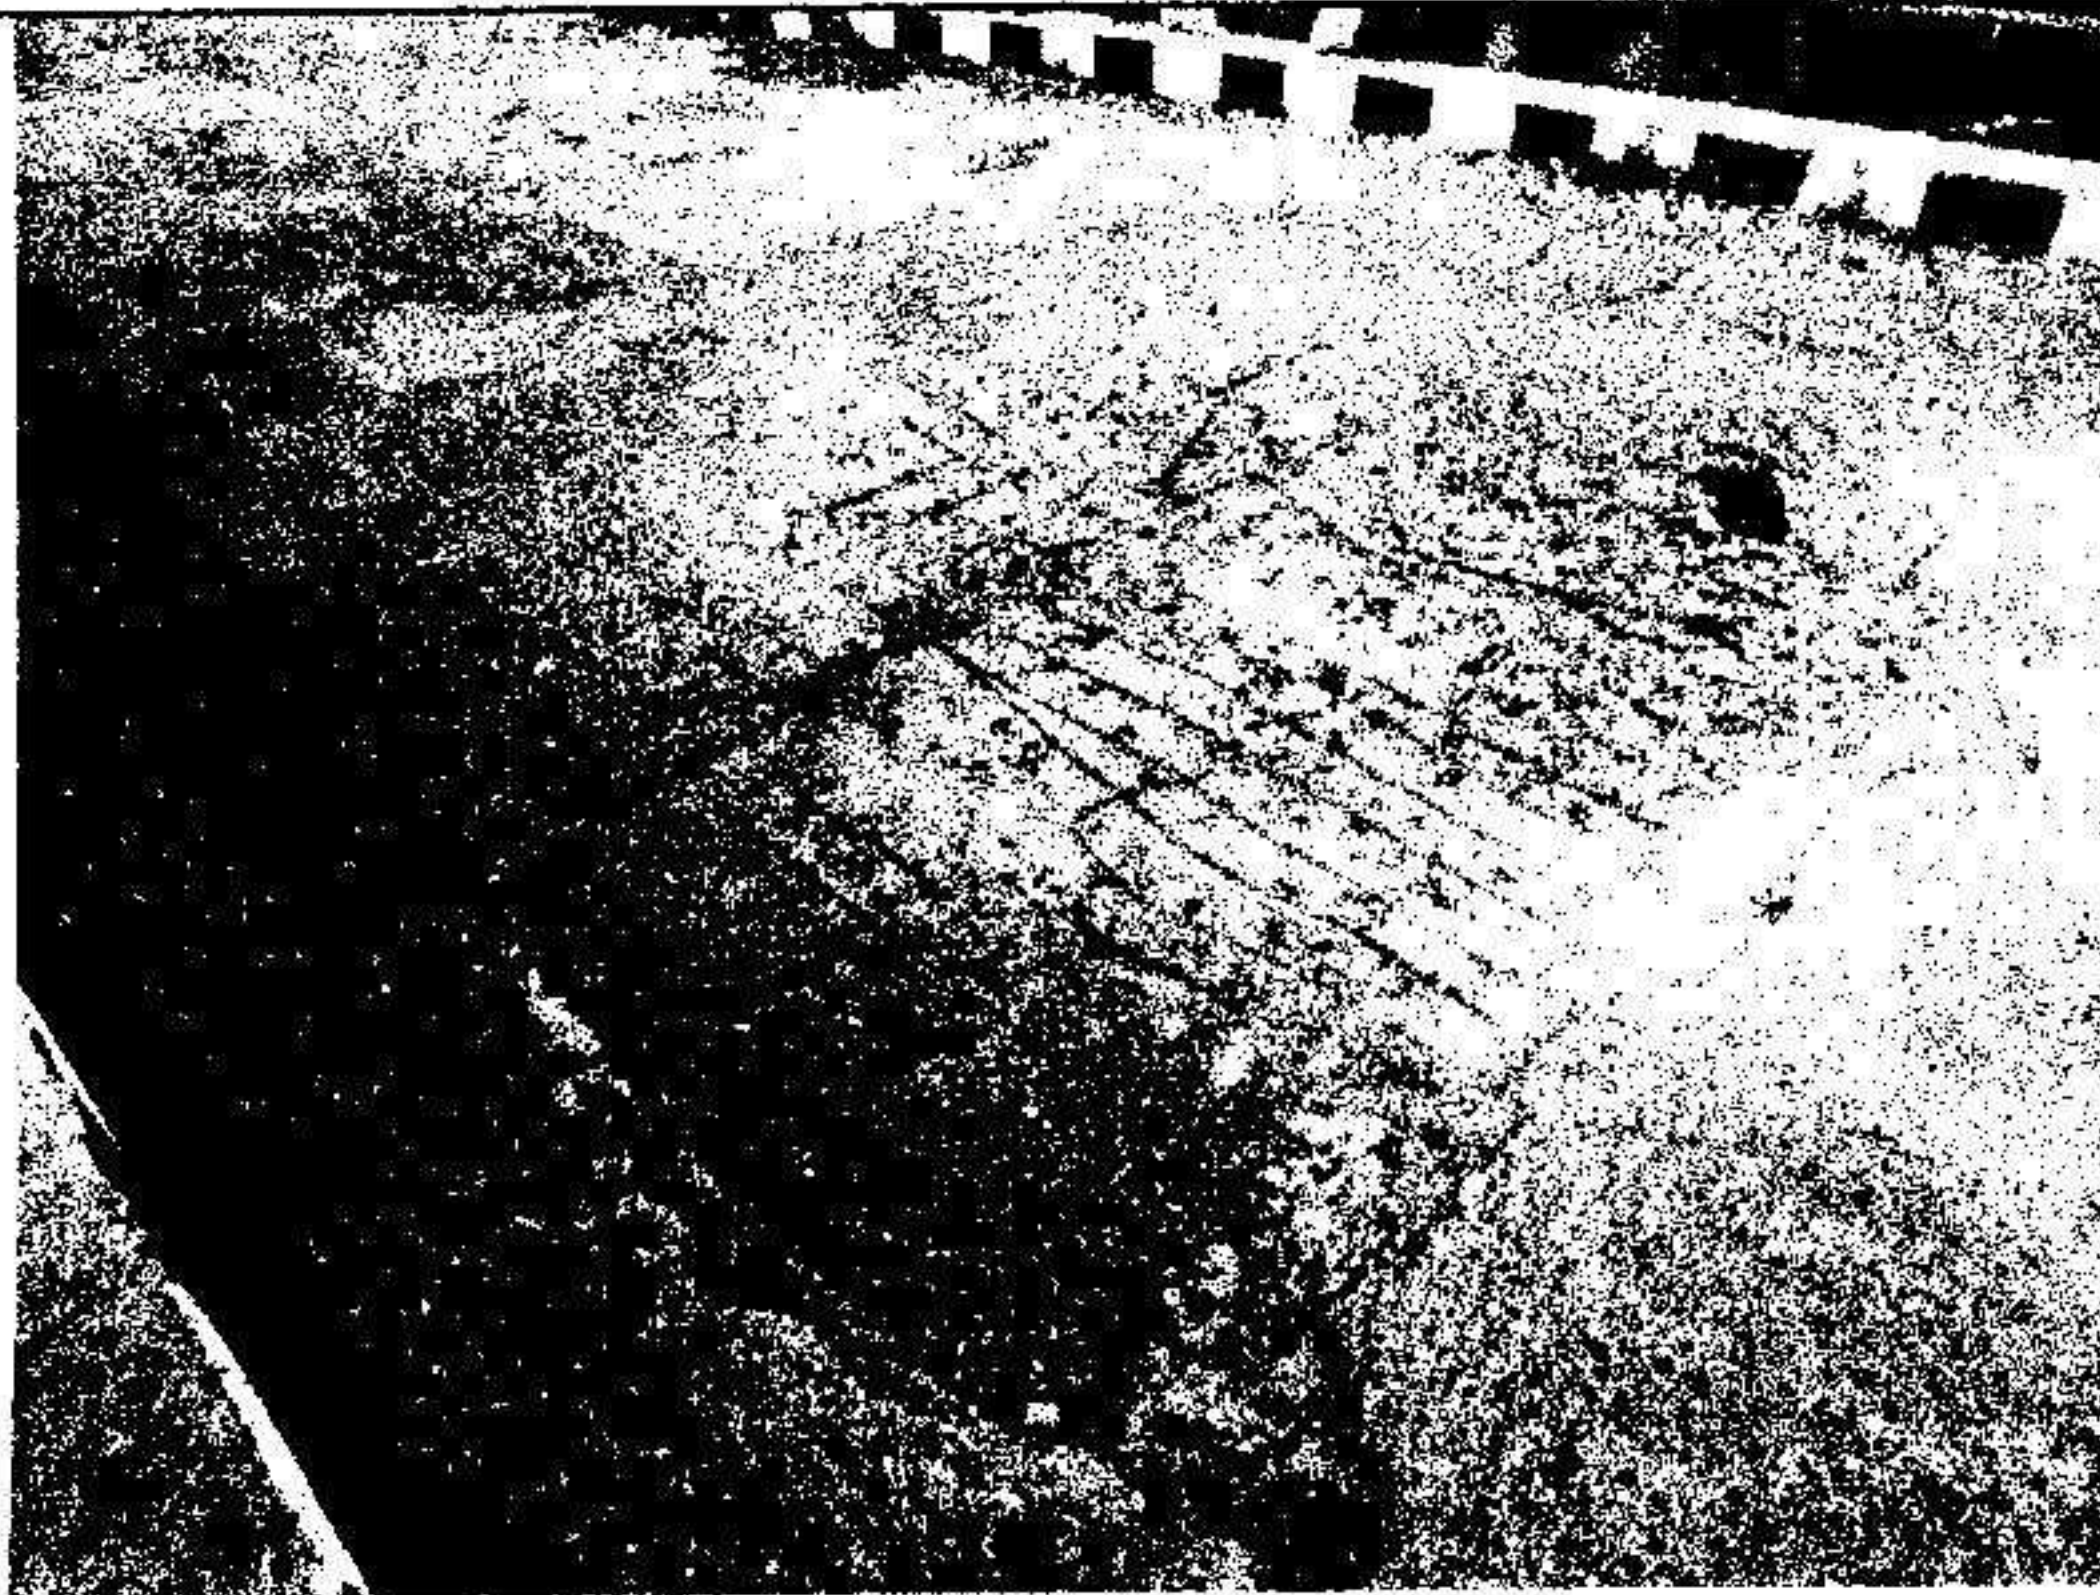
| Nama Jembatan | Elemen yang rusak /lokasi | Rekomendasi Penanganan | Foto |
|---|---|---|---|
| 11. Atep Wangko (RBA)<br>KM MANADO 74+570<br>01 09,513 N<br>125 01,492 E<br>Panjang Jbt 50.00 m<br>Lebar Jbt 6.00 m<br>Jumlah btg Jbt : 1 btg<br>Thn. Pembangunan 1996 | Pelat lantai terjadi hilangnya sebagian dari beton dan karat besi tulangan akibat pelaksanaan yang kurang baik (B1) | Bersihkan tulangan dan lapisi dengan cairan pelindung karat, kemudian di <i>patching</i> dan <i>overlay</i> pada pelat lantai dengan bahan yang sesuai spesifikasinya atau sama dengan bentuk dan ukuran yang ditetapkan dalam spesifikasi aslinya. | |

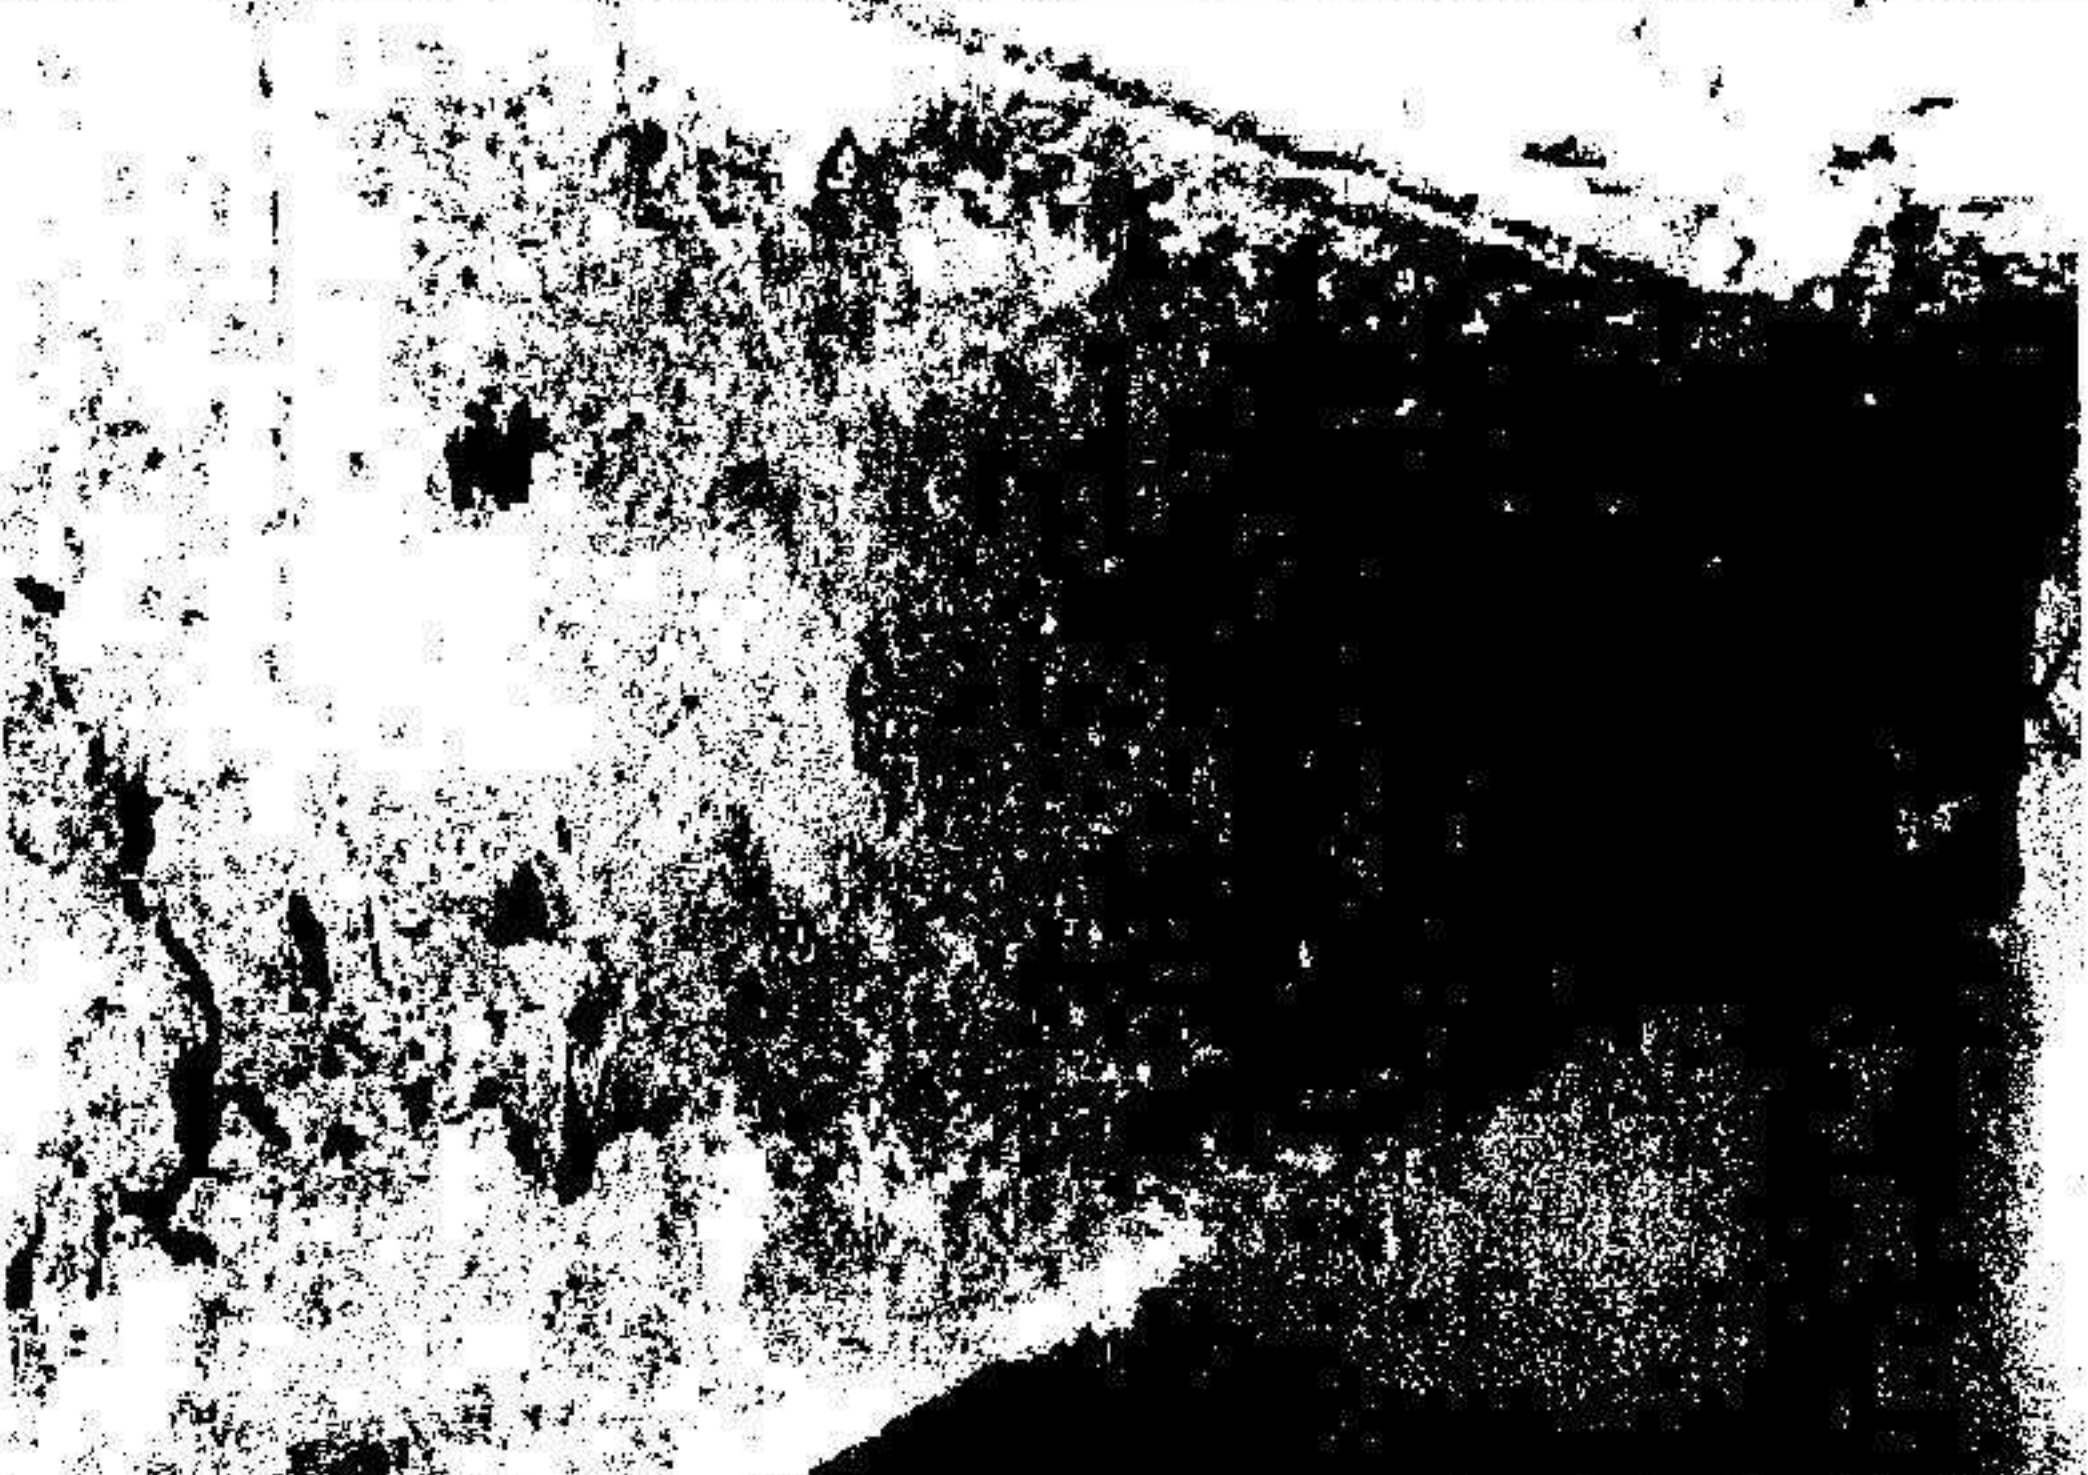
| Nama Jembatan | Elemen yang rusak /lokasi | Rekomendasi Penanganan | Foto |
|---|---|---|---|
| <p>2. WAI YARI KECIL</p> <p>No :60.005.006.0</p> <p>Km :Ambon 16+390</p> <p>Koordinat</p> <p>LS : 03° 37' 38.8"</p> <p>LU: 128° 13'25.1"</p> | <p>Gelagar baja sudah mengalami kerusakan berkarat dan sebagian sudah rapuh</p> | <p>Pergantian seluruh elemen gelagar baja.</p> | |

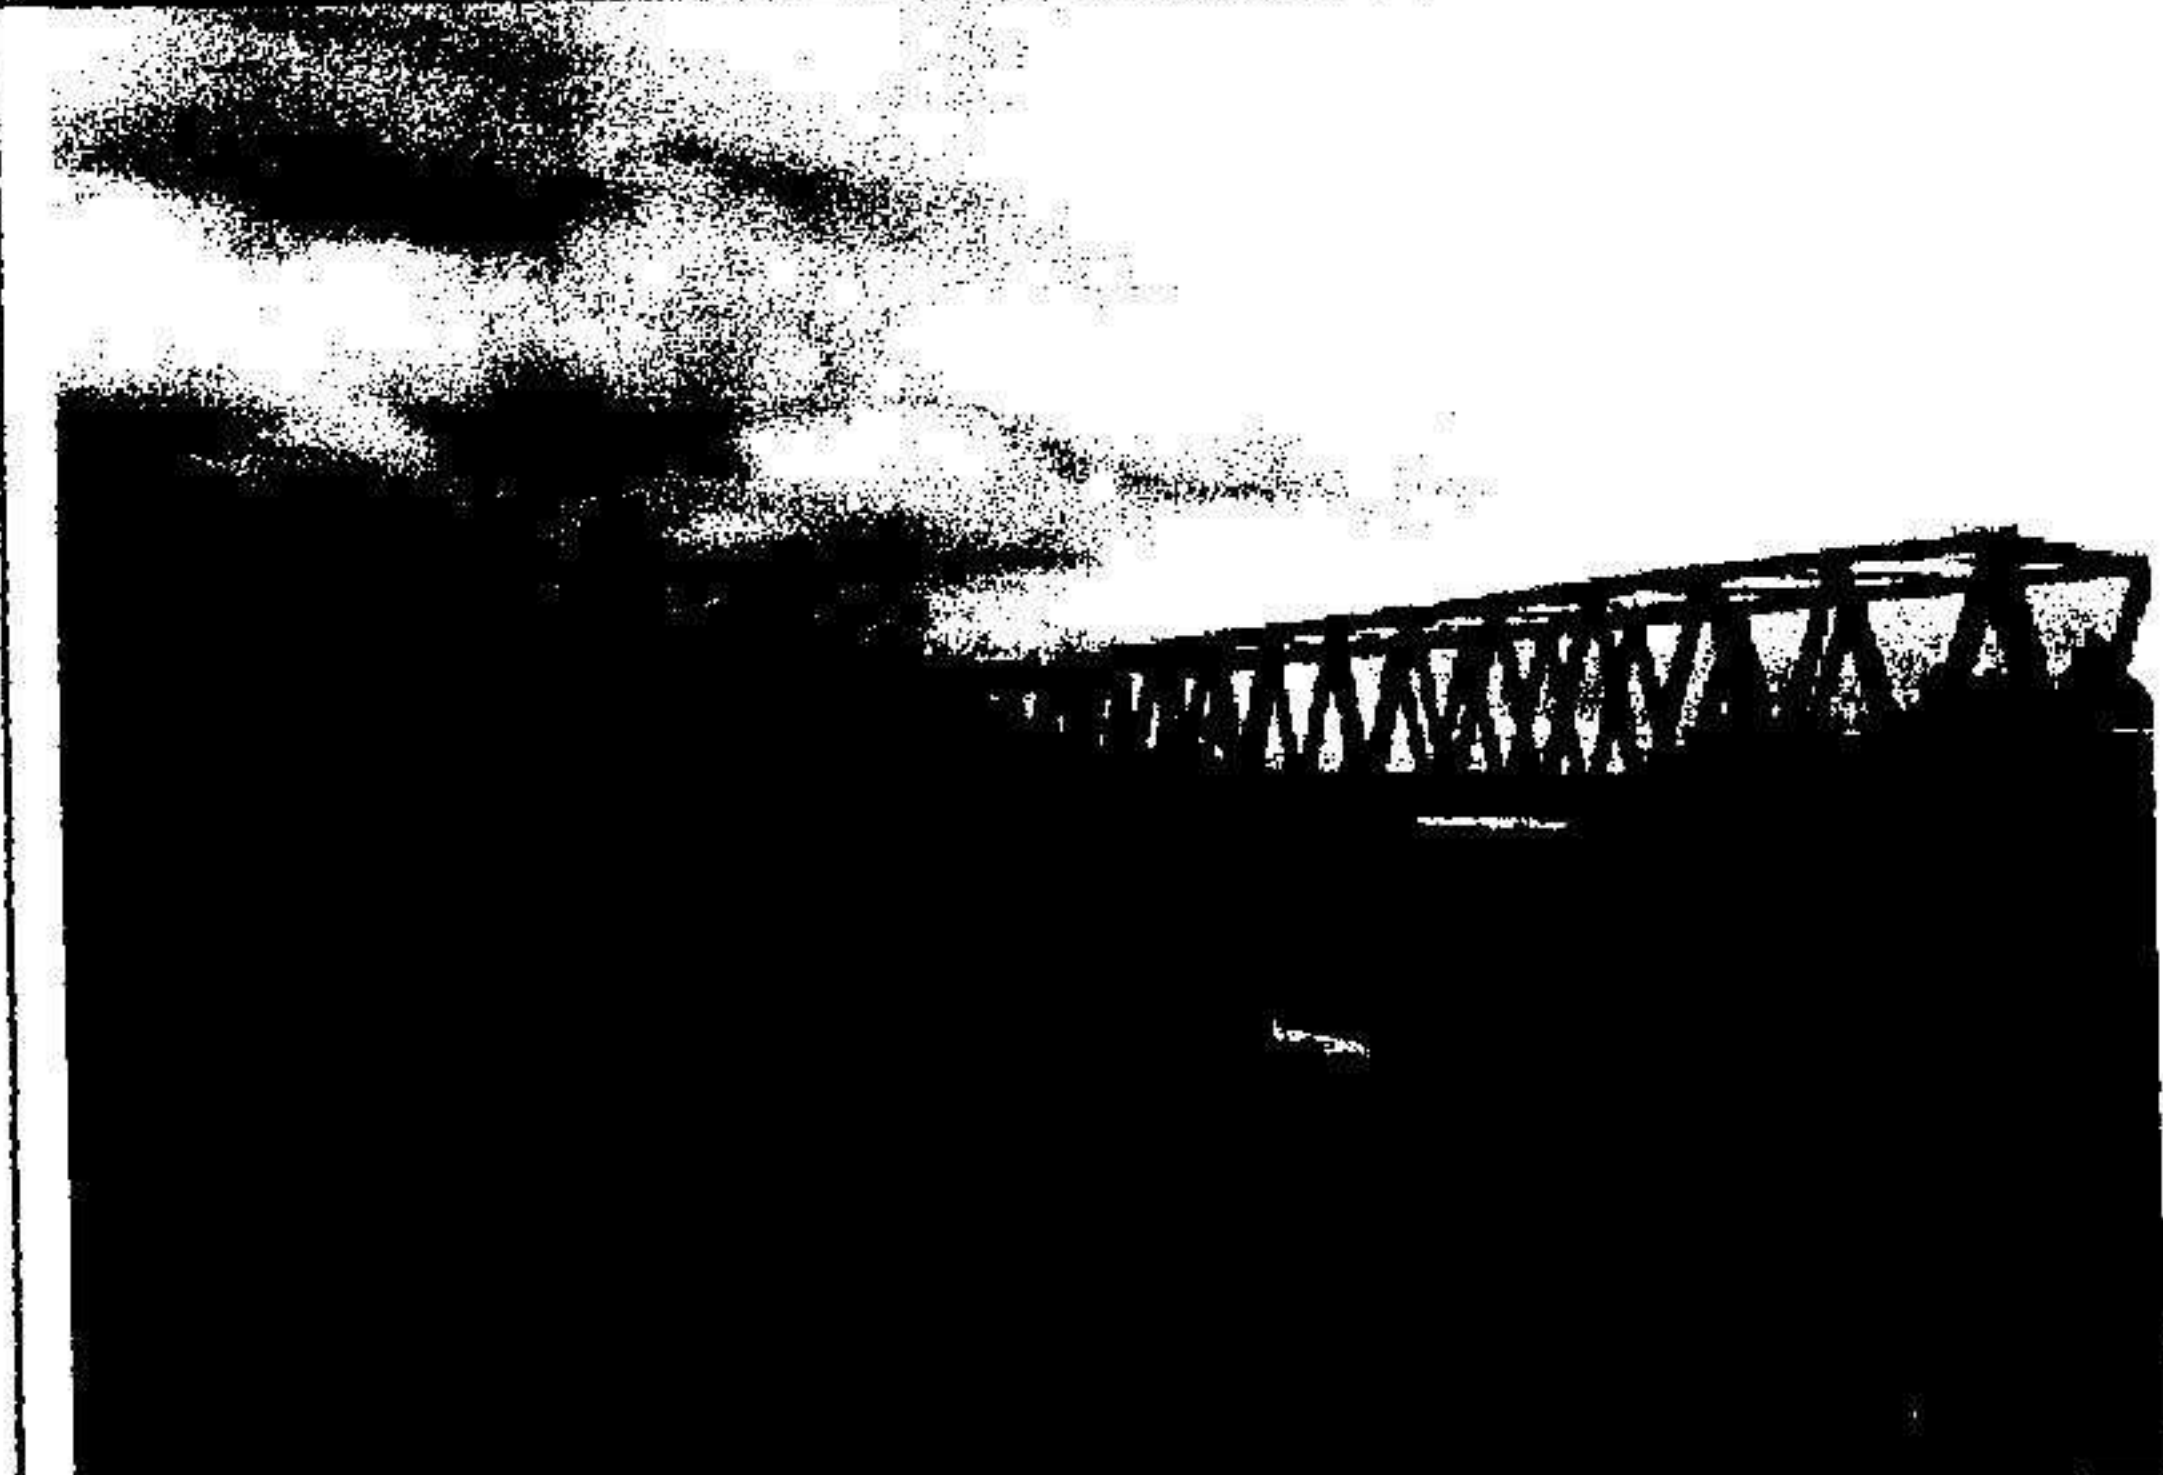
| Nama Jembatan | Elemen yang rusak /lokasi | Rekomendasi Penanganan | Foto |
|---|---|---|---|
| <b>8. WAI KAWANUA</b><br>No : 60.030.018.0<br>Km : 150+010<br>Koordinat<br>LS :03° 18' 29.8"<br>LU: 129°29'50.3" | Tampak kondisi daerah aliran sungai utama dari arah hulu yang semakin melebar karena scouring, lokasi (A1) | Kondisi topografi dan aliran sungai yang kritis, sehingga perlu dipertimbangkan untuk pembangunan jembatan di trase yang baru | |
