**PENGEMBANGAN SISTEM DATA BASE  
DAN UP DATING DATA  
BIDANG JEMBATAN**

**Tahun 2007**

**DEPARTEMEN PEKERJAAN UMUM  
BADAN PENELITIAN DAN PENGEMBANGAN  
PUSAT PENELITIAN DAN PENGEMBANGAN JALAN DAN JEMBATAN**

Mengetahui, **LAPORAN AKHIR**  
Kepala Balai/Koordinator Penelitian Penanggung Jawab Studi,

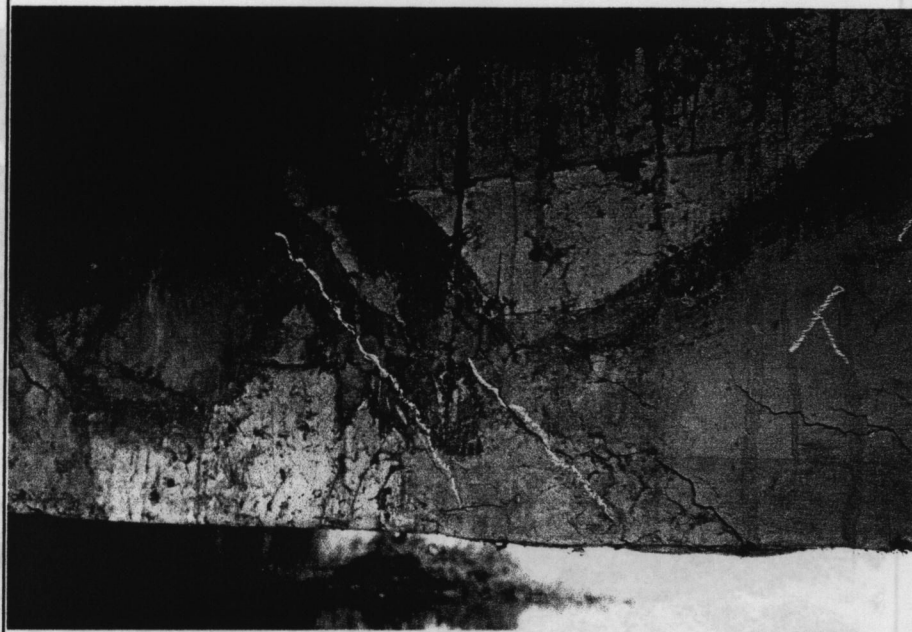
**Gambar 4.1 : Pecah/retak pada gelagar Jembatan Trengguli**

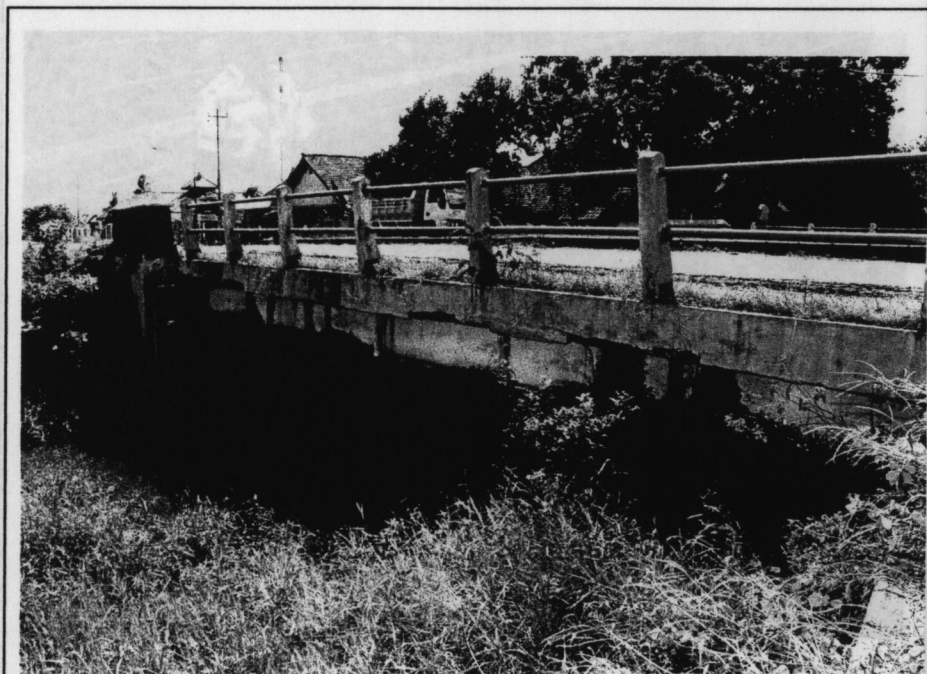
**Gambar 4.2 : Karat pada gelagar Jembatan Trengguli**

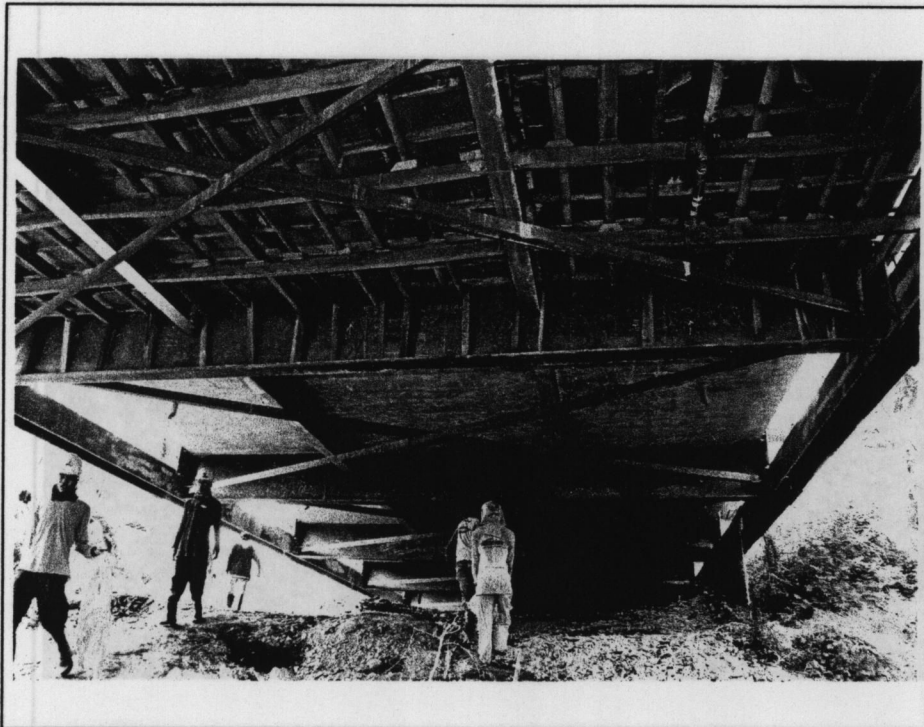
**Gambar 4.5 :** Sebagian bekisting lantai Jembatan K. Bodri A telah dibuka

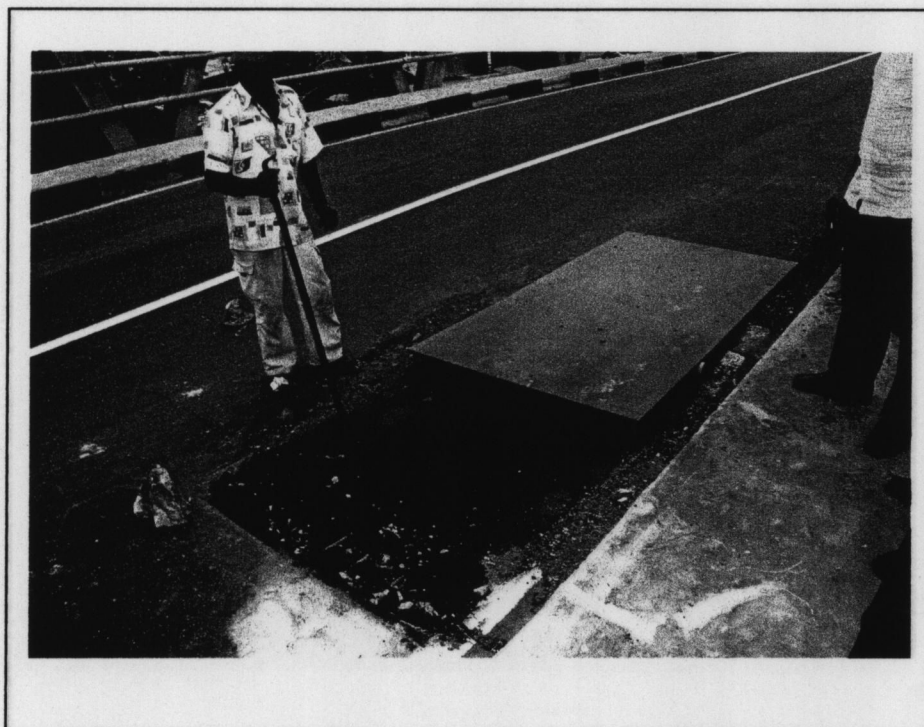
**Gambar 4.6 :** Kerusakan aspal dan lantai pada Jembatan K. Bodri A

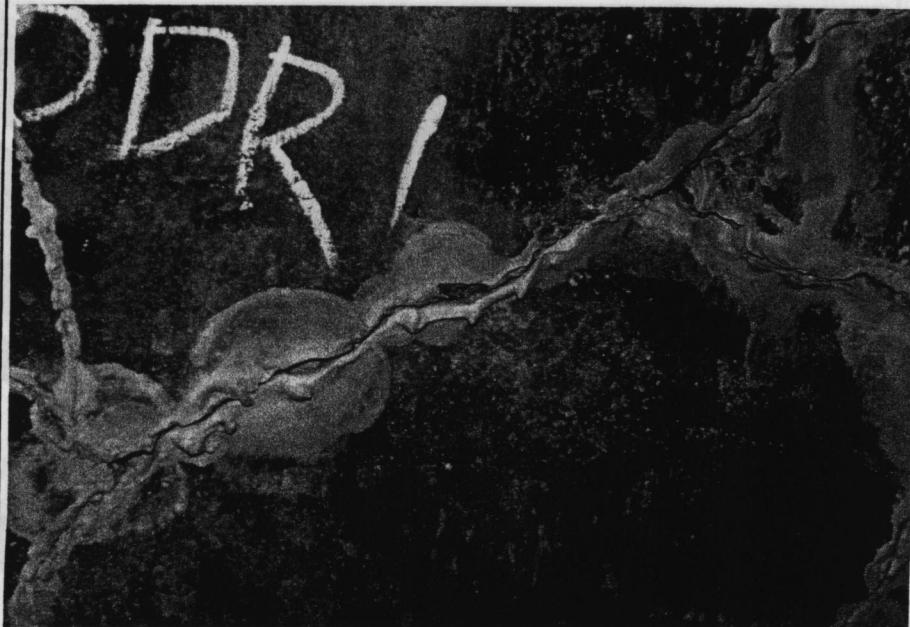
**Gambar 4.3 : Retak/pecah pada lantai Jembatan K. Bodri A**

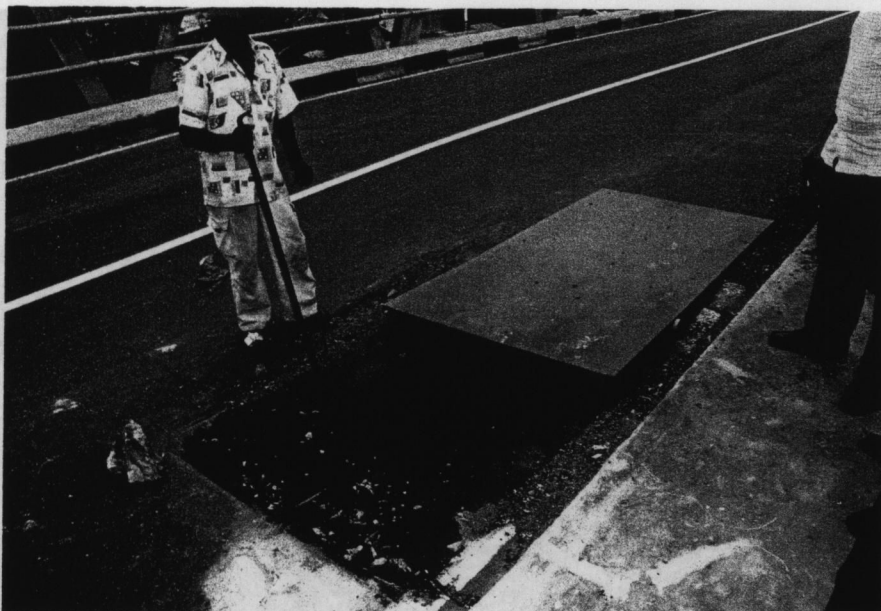
**Gambar 4.4 : Kerusakan aspal dan lantai pada Jembatan K. Bodri A**

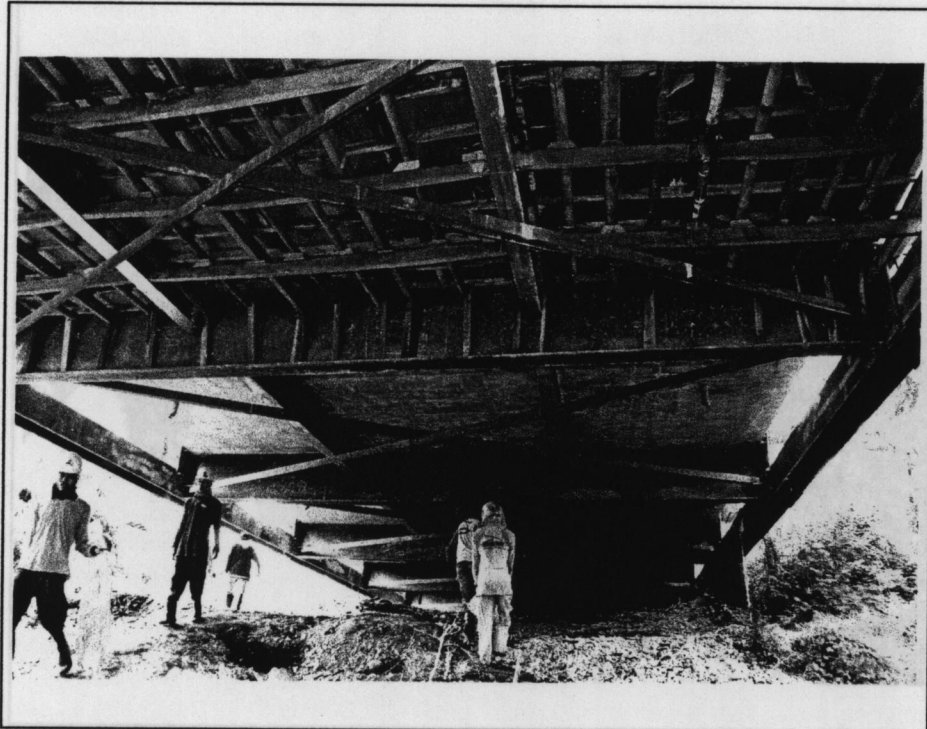
**Gambar 4.7 :** Sebagian bekisting lantai Jembatan K. Bodri A telah dibuka

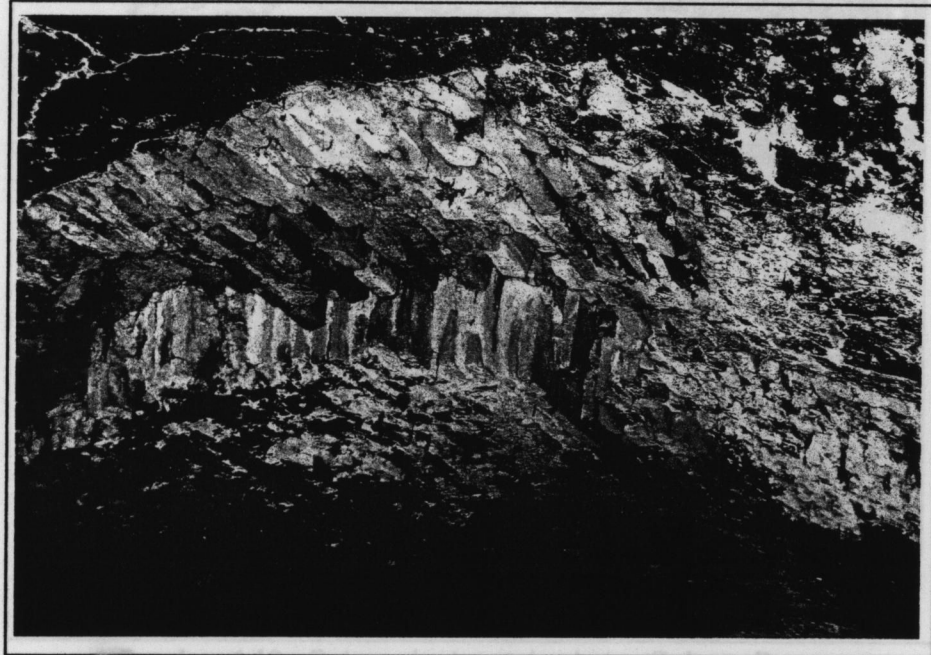
**Gambar 4.10 :** Kondisi struktur utama plengkung Jembatan Sumber Wetan

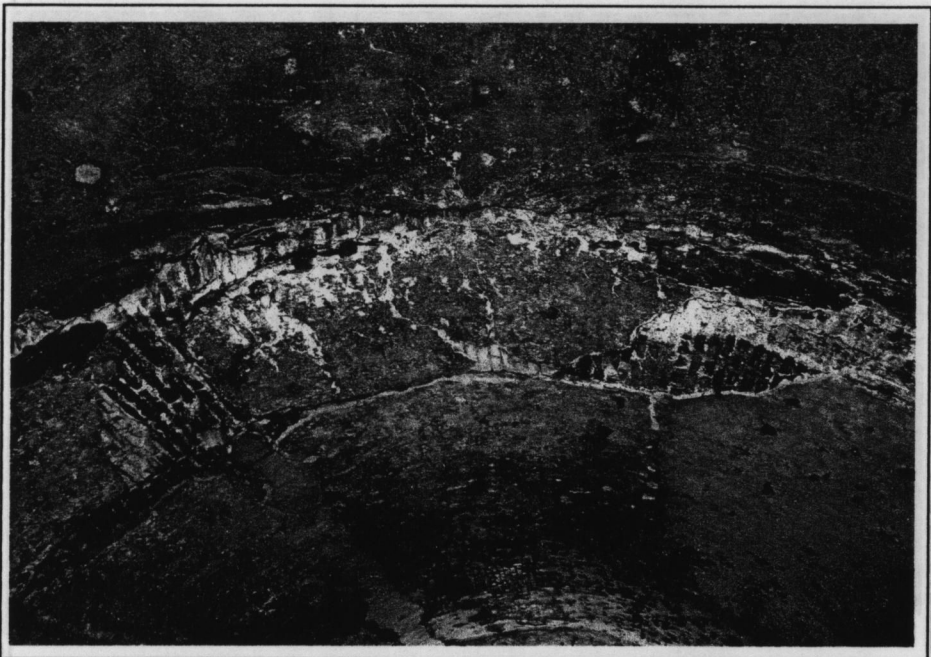
**Gambar 4.11 :** Kondisi struktur utama plengkung Jembatan Jurang Jero

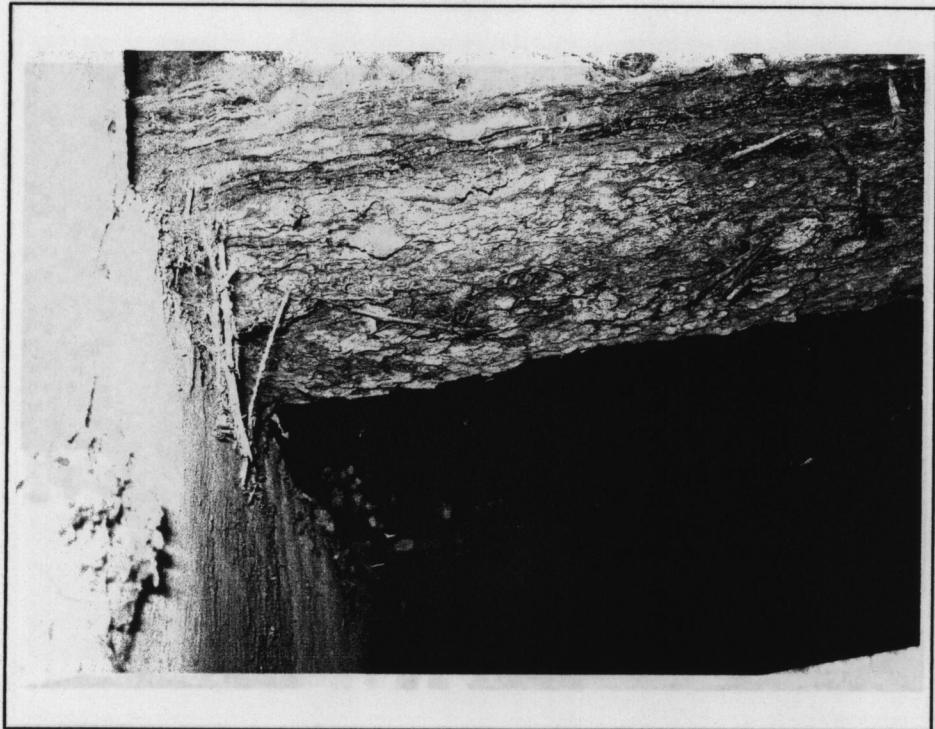
**Gambar 4.12 : Gelagar berkarat Jembatan Rohana B**

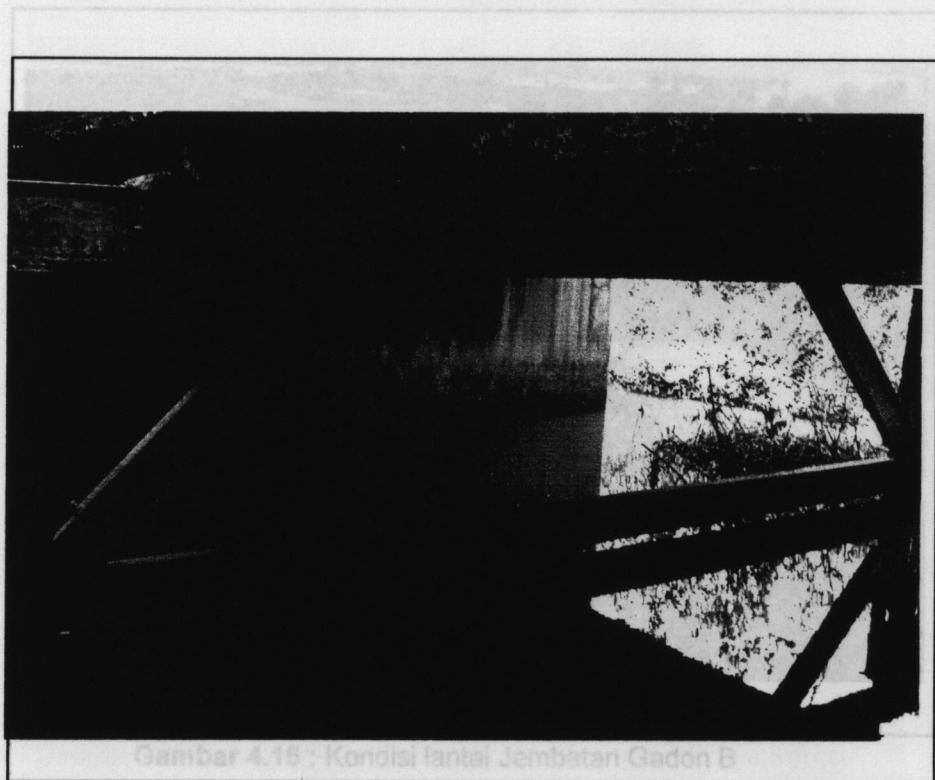
**Gambar 4.13 : Penyangga gelagar sementara Jembatan Rohana B**

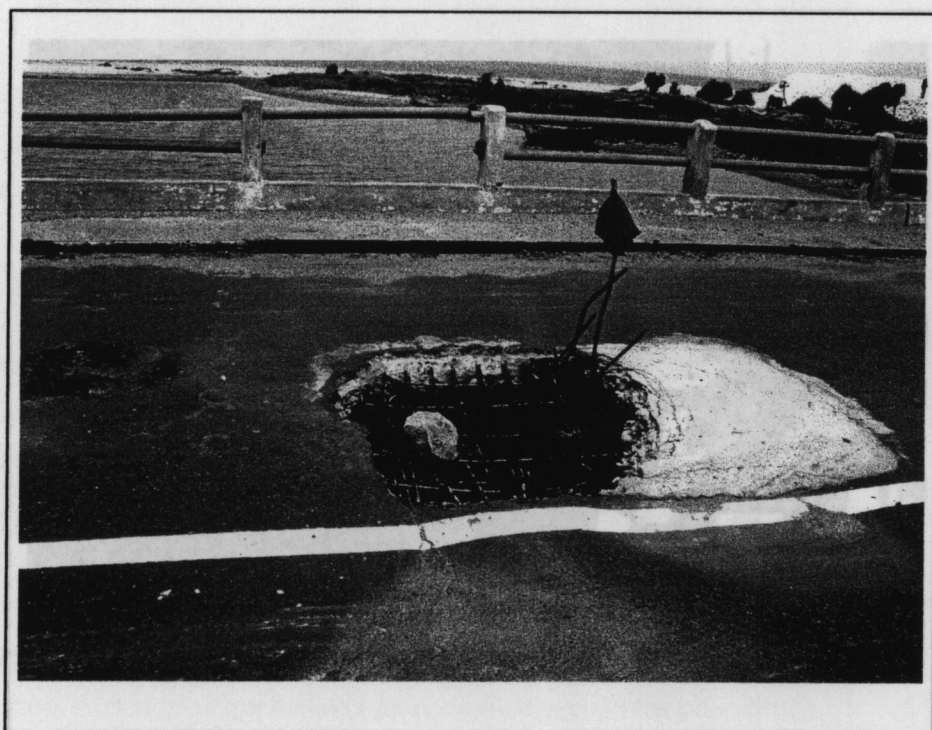
**Gambar 4.15 : Kondisi lantai Jembatan Gadon Bor Kerep**

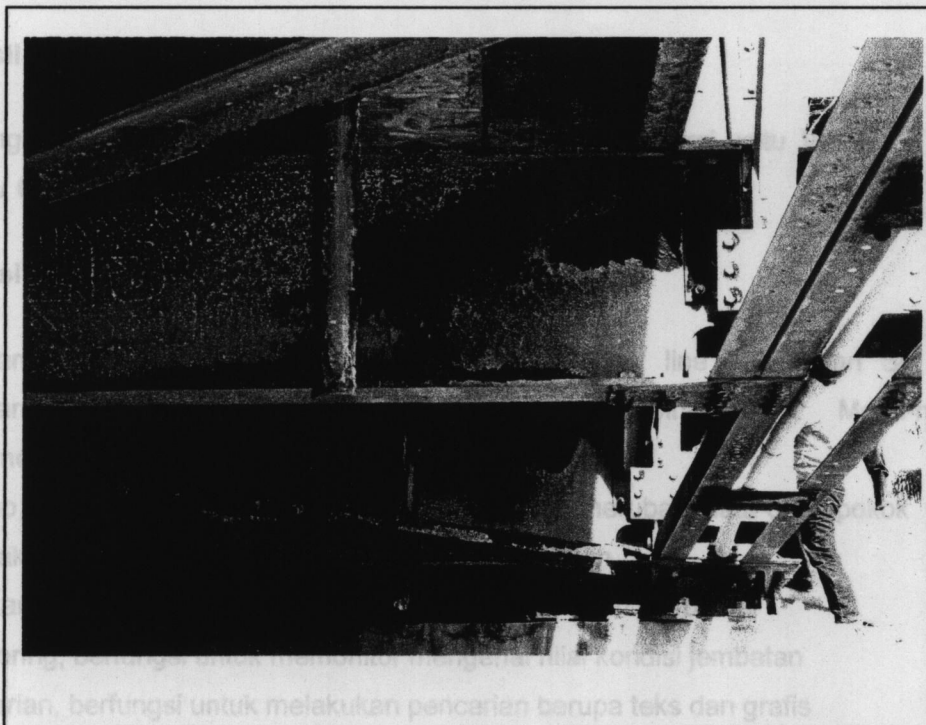
**Gambar 4.17 : Cross beam berkarat pada Jembatan Bogor Kerep**

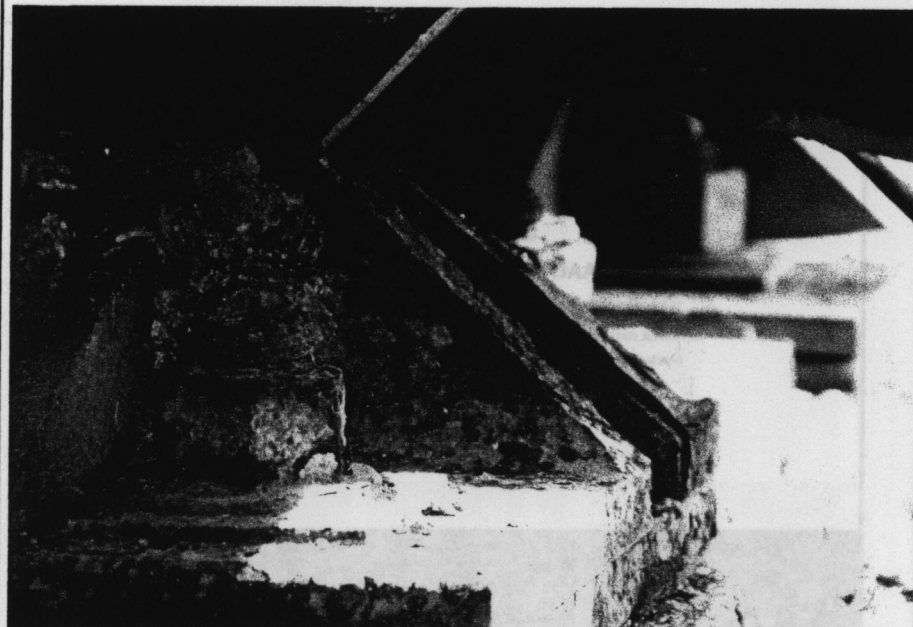
**Gambar 4.18 : Perletakan berkarat pada Jembatan Bogor Kerep**
