BULETIN  
BINA MARGA  
BERKARYA

# BINEKA

Vol. 3 Edisi April 2022

# Evaluasi Struktur Jembatan Ampera Sebagai Upaya Awal Pelestarian Aset Heritage Kota Palembang

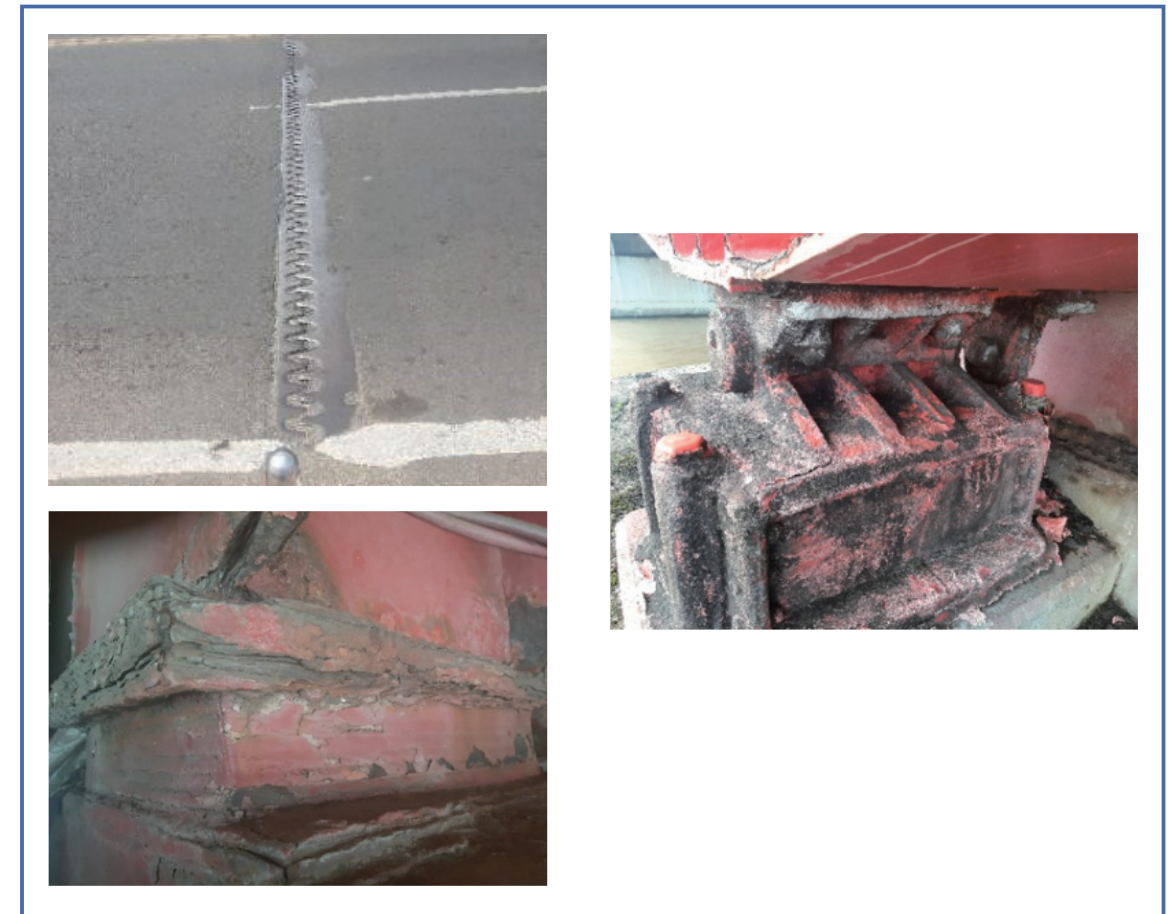
Gambar 4. Hasil Pengamatan Visual

Pengamatan visual detail ditemukan beberapa hal yang perlu menjadi catatan antara lain: (1)

expansion joint sudah tidak bergerak, karena sudah tersumbat oleh material pasir, (2) beberapa lokasi bearing mengalami korosi, terutama di bagian-bagian yang sulit dilakukan coating dengan cara biasa, (3) pedestal pada bearing mengalami spalling dan pecah.

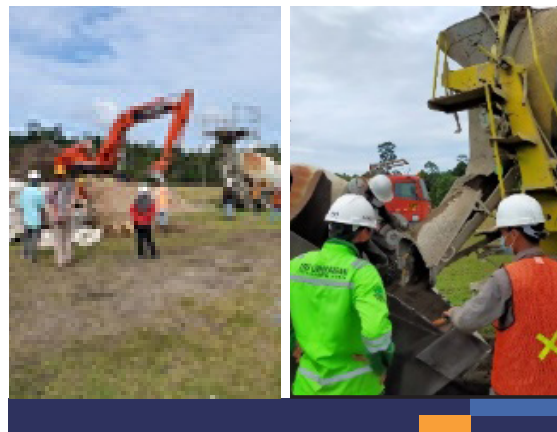
Gambar 4. Proses Pencampuran FABA

1. Pencampuran, yaitu mencampur FABA, semen, dan air secara merata dengan menggunakan truck mixer dan excavator. Proses pelaksanaan pencampuran terlihat pada Gambar 4.

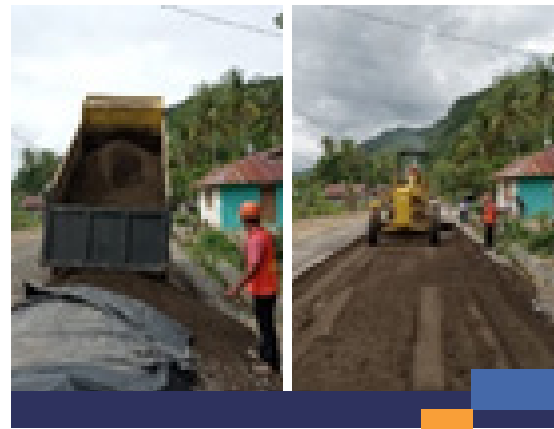
Gambar 5. Proses Pengangkutan dan Penghamparan

2. Pengangkutan dan penghamparan, yaitu proses pengangkutan campuran menuju lokasi penerapan untuk dihamparkan. Penghamparan dilakukan untuk membentuk ketebalan gembur dan kemiringan menggunakan mesin grader sebelum dilakukan pemadatan. Proses pelaksanaan pengangkutan dan penghamparan terlihat pada Gambar 5.

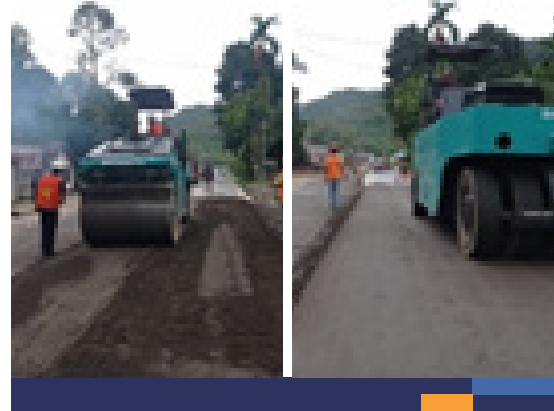
Gambar 6. Proses Pemadatan

3. Pemadatan, yaitu proses untuk memadatkan campuran dengan menggunakan roda besi dan roda karet. Pemadatan awal menggunakan pemadat roda besi sebanyak 6 lintasan, kemudian dilanjutkan pemadat roda karet sebanyak 24 lintasan. Proses pelaksanaan pemadatan terlihat pada Gambar 6.

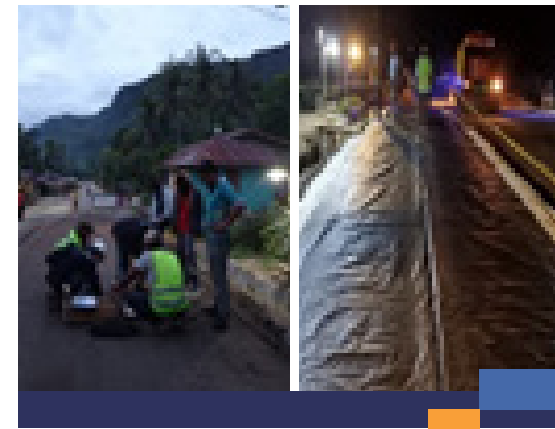
Gambar 7. Proses Uji Kepadatan dan Perawatan

4. Perawatan, yaitu pemeliharaan pasca campuran dipadatkan dan telah memenuhi persyaratan kepadatan. Pemeliharaan dilakukan dengan menutup lapisan fondasi FABA dengan terpal selama 7 hari. Proses pelaksanaan uji kepadatan dan perawatan terlihat pada Gambar 7.

Setelah empat proses dilalui pada uji coba penerapan limbah FABA selanjutnya dilakukan kontrol kualitas pemadatan campuran di lapangan dengan menggunakan pengujian sandcone. Pengujian ini untuk menentukan kepadatan di tempat dari lapisan tanah atau perkerasan yang fondasi FABA yang telah dipadatkan. Selain itu uji kuat tekan bebas dilakukan sebagai kontrol kualitas terhadap daya dukung campuran dengan pengujian kuat tekan bebas pada umur 7 hari. Hasil kedua pengujian tersebut dapat dilihat pada Tabel 5 dan Tabel 6.

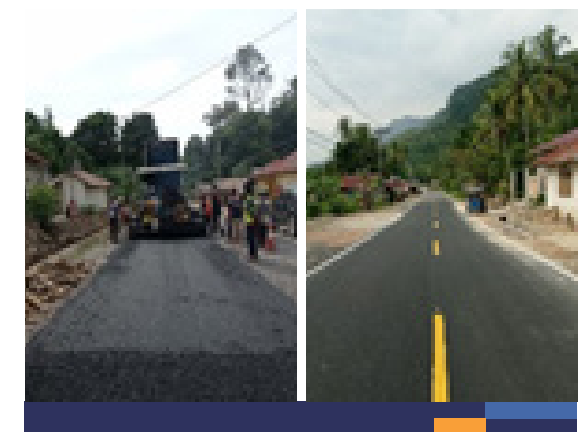
Gambar 7. Pekerjaan Lapis Beraspal

Menurut Tabel 5 derajat kepadatan campuran menunjukkan bahwa seluruh derajat kepadatan yang diperoleh memenuhi persyaratan keberterimaan yaitu lebih dari 98%. Daya dukung yang diperoleh sesuai hasil uji pada Tabel 6, telah memenuhi kriteria keberterimaan yaitu masuk dalam rentang (20-40) kg/cm<sup>2</sup>. Pemenuhan kepadatan dan nilai daya dukung tersebut menjadi syarat untuk dapat melaksanakan pekerjaan lapisan aspal di atasnya seperti yang terlihat pada Gambar 7.

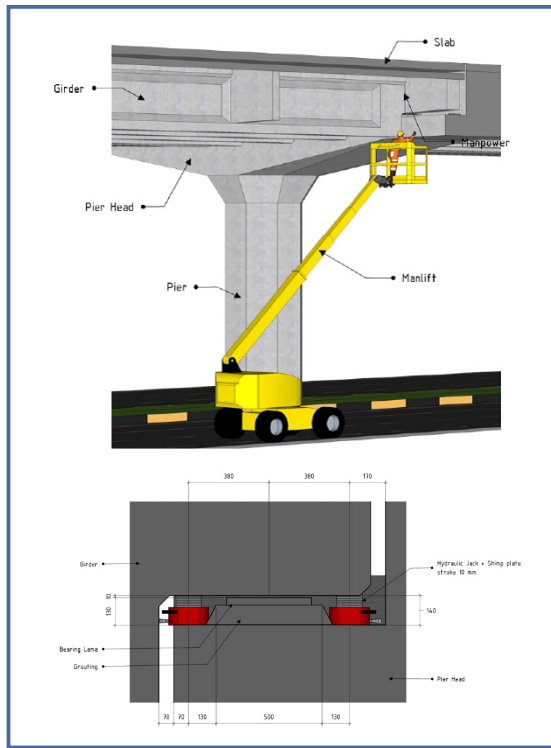
**Gambar 7. Pemasangan Jack Pada Tiap Tumpuan Bearing Sampai Dengan Mencapai Bottom Flange Girder**

**Tahapan ke-2: Pemasangan Jack Pada Tiap Tumpuan Bearing Sampai Dengan Mencapai Bottom Flange Girder**

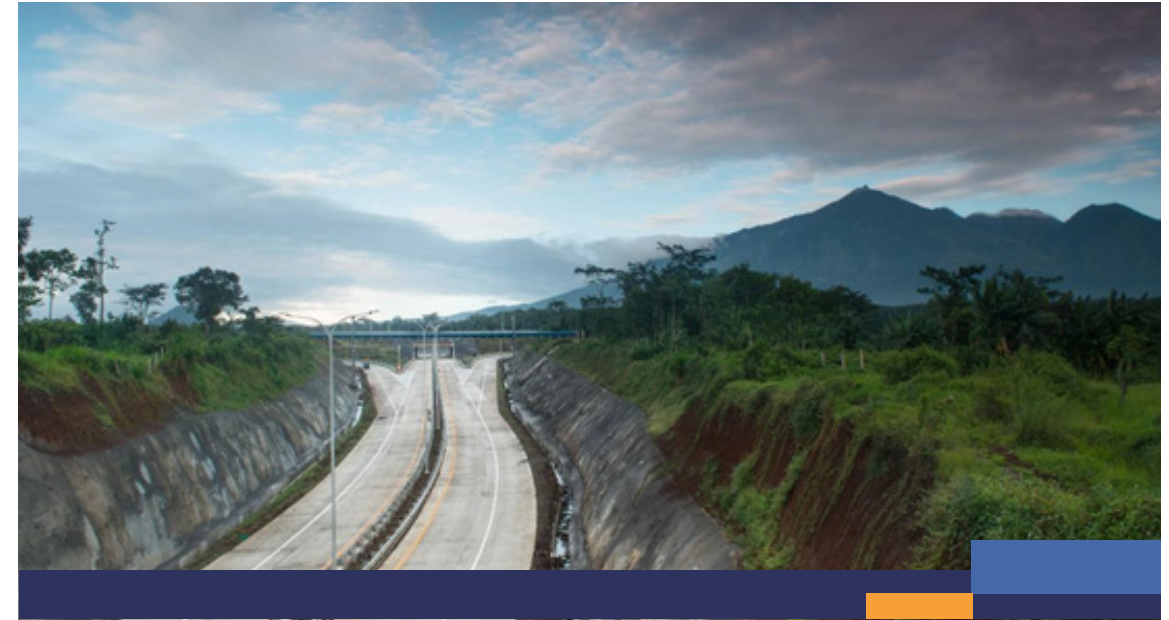
Sumber: Foto dan Dokumentasi PT Jasamarga Pandaan Malang  
**Gambar 3.** Jalan Tol Pandaan – Malang Pada Lokasi Galian Dengan Pemandangan Gunung Arjuno

Pengguna jalan disuguhkan suasana lansekap seperti melewati lorong di antara dua dinding pada lokasi konstruksi galian. Pada konstruksi galian, dilengkapi dengan *shotcrete* sebagai perkuatan lereng untuk melindungi jalan dari runtuh material tanah. Akibat adanya struktur galian, maka

terdapat saluran irigasi yang terpotong sehingga harus disambungkan dengan dan jembatan talang air. Melewati lokasi ini dengan pemandangan gunung yang gagah akan memberikan pengalaman tersendiri bagi pengguna jalan.

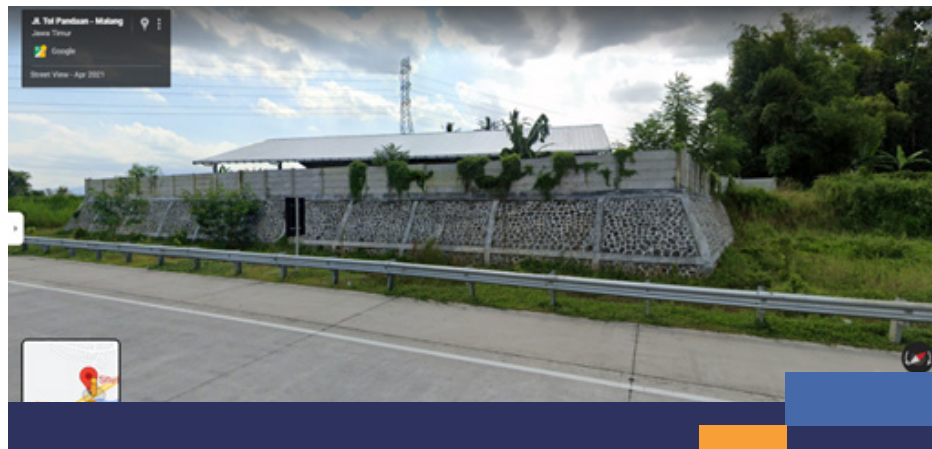
**Gambar 18.** Situs Sekaran yang Beratap Terlihat Dari Jalan Tol Pandaan – Malang

Untuk menjaga situs ini, telah dibangun pagar dan pelindung lereng serta atap penutup sehingga situs ini tetap terjaga kelestariannya dan para pecinta arkeologi tetap dapat melakukan penelitian di lokasi ini dengan nyaman.

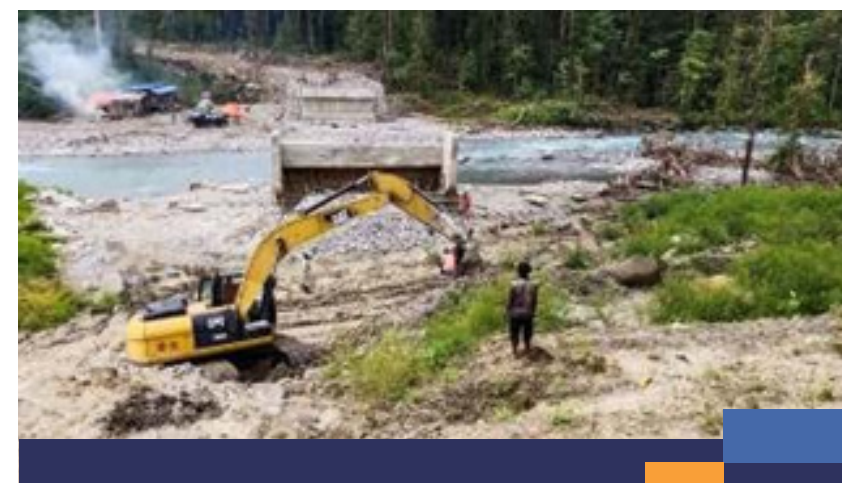
Sumber: Bahan Monitoring PPK 5.2  
**Gambar 2.** Foto Rangka Jembatan Kali Yegi (Tahap II)

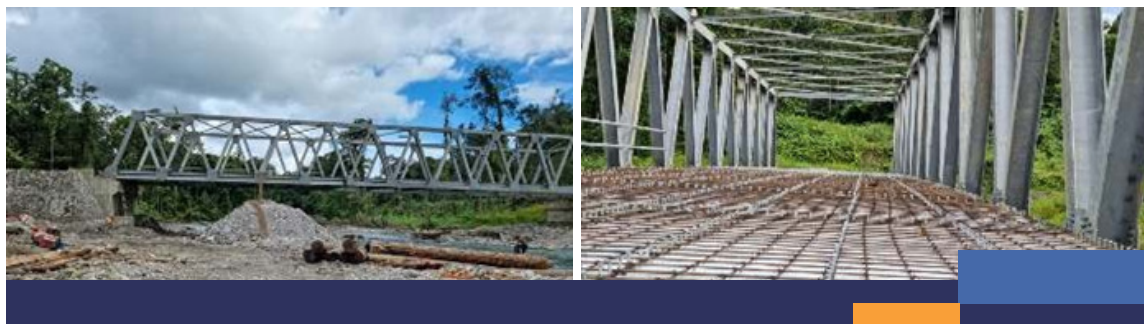
Sumber: Bahan Monitoring PPK 5.2  
**Gambar 3.** Foto Lantai Jembatan

Sumber: Bahan Monitoring PPK 5.2  
**Gambar 4.** Foto Gelagar Jembatan

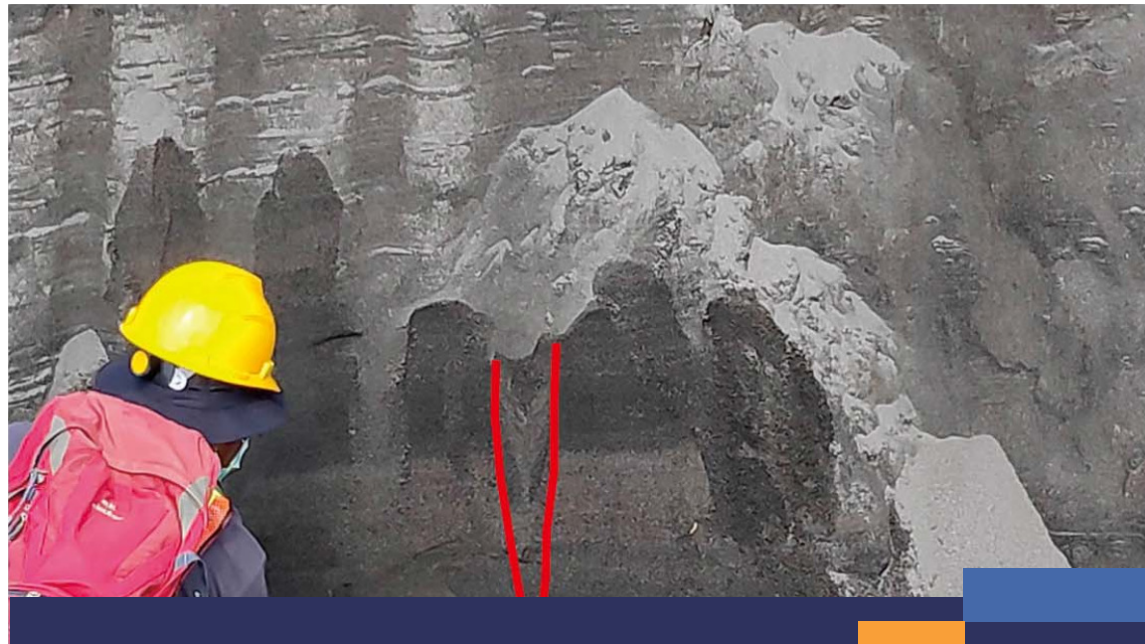
**Gambar 4.** Foto bukti Sesar Opak (hasil uji paritan paleoseismologi) memotong lapisan gumuk pasir dengan lebar zona sesar sekitar 100 mm (sumber : Danny H.N. dkk, 2021)

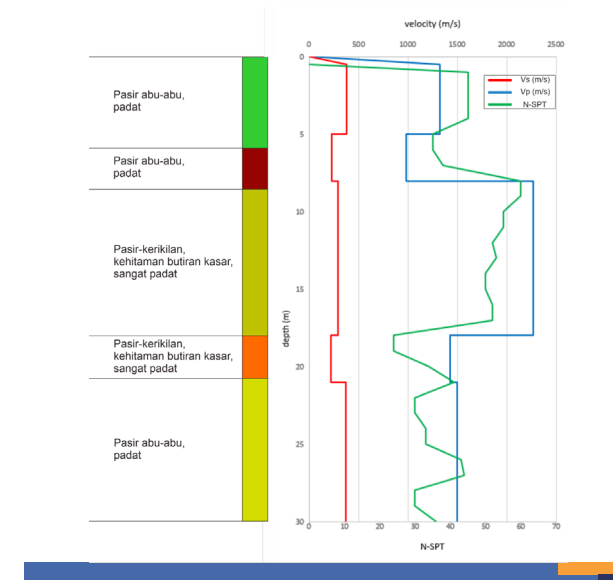
Gambar 7. Hubungan antara  $V_p$ ,  $V_s$ , dan N-SPT terhadap kedalaman dan korelasinya dengan Bor Log. (sumber: Laporan Pekerjaan Lapangan Survey Downhole Seismik Jembatan Kretek 2)

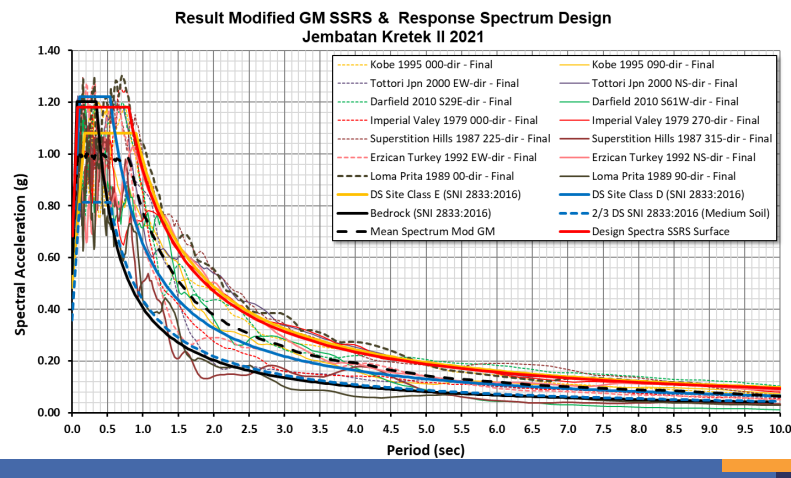
Gambar 9. Response Spectrum Design untuk Jembatan Kretek 2 (sumber: Laporan Final Site Specific Response Spectra Jembatan Kretek 2 oleh Dr. M. Asrurifak)

Mengingat lokasi jembatan yang sangat dekat dengan Jalur Sesar Aktif Opak, penentuan SSRS menjadi sangat penting. *Response spectra* dapat menjadi masukkan gaya gempa ke struktur. Dikutip dari laporan yang telah dibuat oleh Asrurifak untuk Jembatan Kretek II bahwa penentuan SSRS menggunakan 2 (dua) metode yaitu Analisis Seismic Hazard Probabilistik (*Probabilistic Seismic Hazard Analysis*, PSHA) dan Analisis Seismik Hazard Deterministik (*Deterministic Seismic Hazard Analysis*, DSHA).

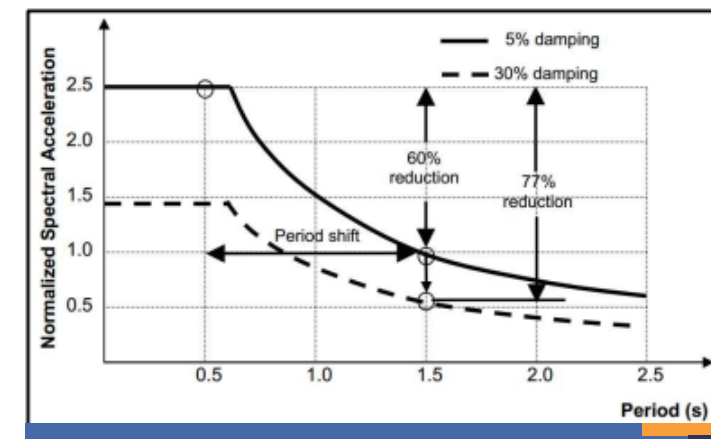
Gambar 11. Reduksi gaya gempa akibat penggunaan LRB

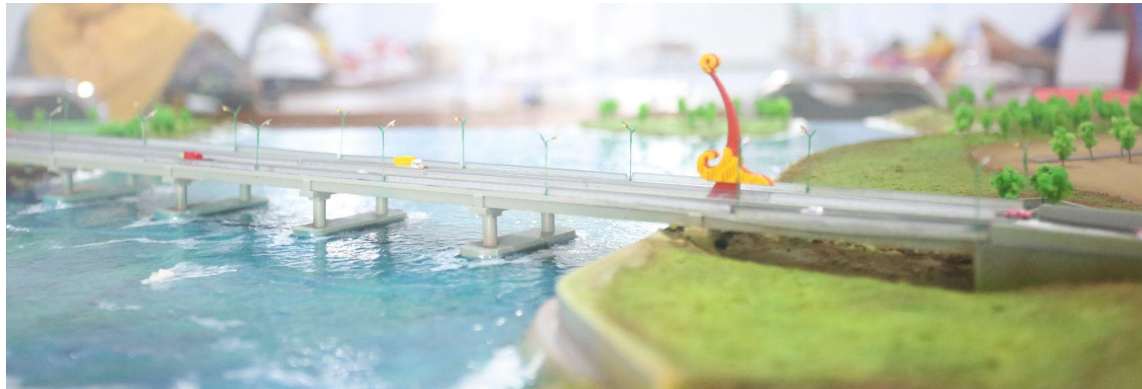
**Gambar 15.** Desain Tugu Luku, Singkal, serta terdapat logo stakeholder dalam pembangunan jembatan ini pada bagian batang luku. (sumber: Cipta anak bangsa)

Rencana material pada Tugu Luku yaitu menggunakan bahan kuningin untuk kenteng dan motif, alur motif menggunakan beberapa bahan yaitu GRC Skin, Galvalum Skin dan Galvanize.

Desain Tugu Luku sebagai salah satu ciri khas Jembatan Kretek II dijadikan *landmark welcome greet* ke Yogyakarta dari jalur jalan selatan. Luku merupakan alat bajak sawah, sebagai wujud agraris budaya dan masyarakat yogyakarta. Luku merupakan singkatan untuk kalimat *Laku Urip Kang Utama* yang berarti “Proses dan Jalan Hidup yang Utama”. Hal ini sesuai dengan fungsi Jembatan Kretek II penghubung dua kawasan yang sebelumnya terpisah oleh sungai Opak, sehingga proses kehidupan dapat berlangsung lancar dan nyaman.

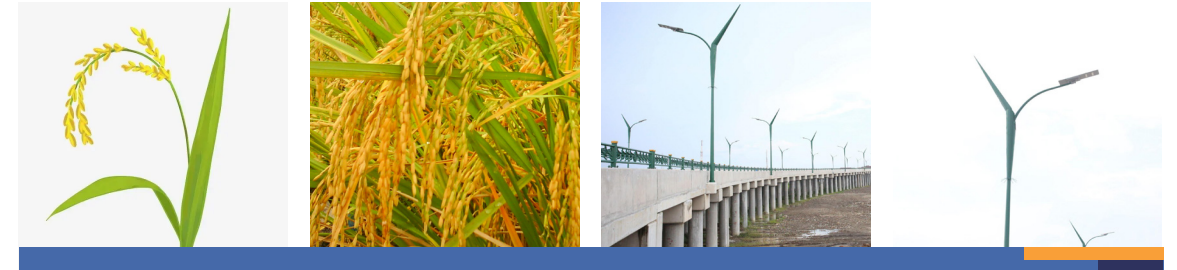
**Gambar 16.** Padi sebagai sumber makanan utama dan falsafah hidup dan foto Lampu yang sudah dipasang pada jalan (sumber: Google dan tim Bineka)

Sisi lain beautifikasi Jembatan Kretek II terdapat pada penerangan jalan umum (PJU) yang didesain dengan konsep padi. Filosofi “Bagaikan padi, semakin

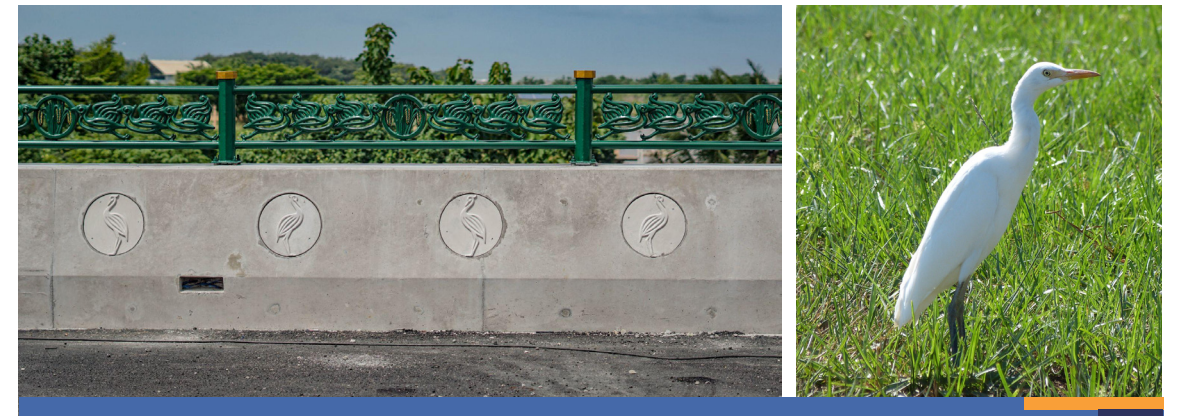
**Gambar 17.** Relief burung kuntul diralling dan parapet jembatan dan foto burung kuntul disawah. (sumber: Hutama Karya dan Google)

Motif burung kuntul terbuat dari bahan alloy emulsion paint dan untuk pipa menggunakan material pipa galvanize emulsion paint.

Desain Railing Parapet Jembatan Kretek II menggunakan ornamen Burung Kuntul, bentuk ornamen pagar jembatan tersebut sebagai stilisasi dari penggambaran sawah beserta Burung Kuntul yang berada di sana. Hal ini dipilih karena merupakan kesatuan simbolisasi suasana budaya pertanian sebagaimana simbol Luku pada tiang jembatan.

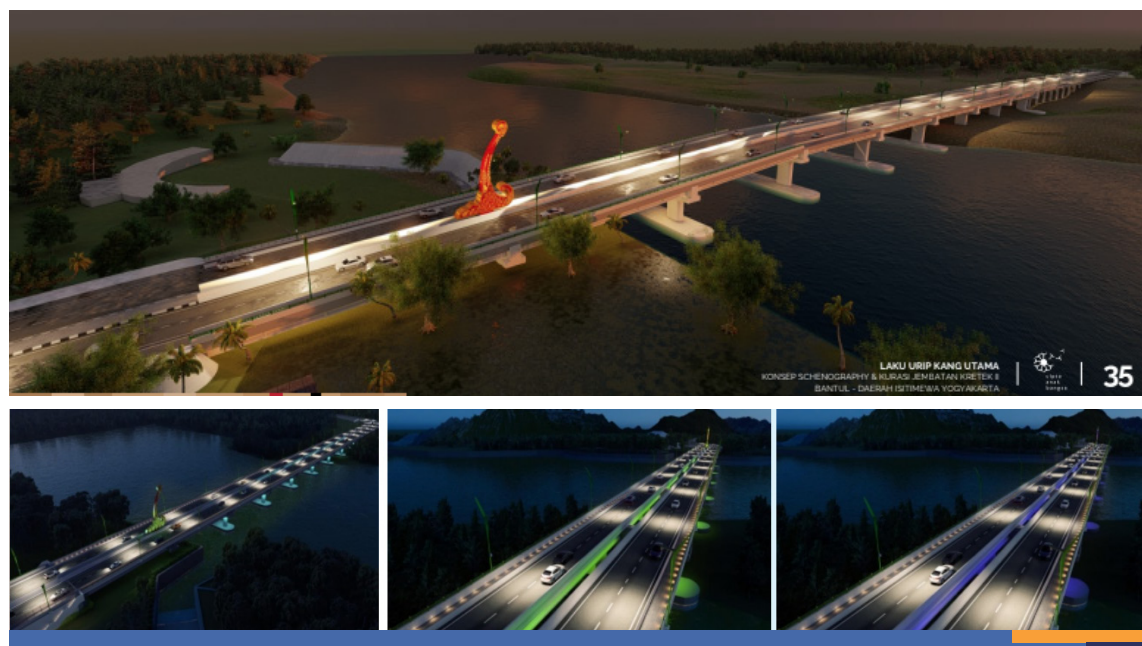
**Gambar 18.** Desain suasana menjelang malam dengan *art lighting* (sumber: Cipta Anak Bangsa)

Bagian terakhir adalah desain Art Light dengan penambahan lampu LED pada beberapa area sehingga ketika malam hari tampilan jembatan akan
