**ANALISIS LAPISAN BAWAH PERMUKAAN MENGGUNAKAN  
METODE *GROUND PENETRATING RADAR* PADA *SUBGRADE*  
YANG DIINJEKSI AIR SEMEN  
(*ANALYSIS OF THE SUBSURFACE LAYER USING GROUND  
PENETRATING RADAR METHOD ON SUBGRADE INJECTED WITH  
CEMENT WATER*)**

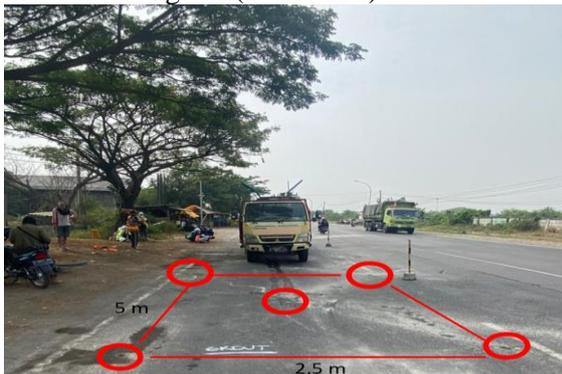
**Gambar 1.** Pola injeksi air semen di lapangan

Penanganan kerusakan jalan dapat dilakukan mulai dari perbaikan *subgrade*, lapis fondasi agregat, preventif, *overlay* hingga pelebaran. Kerusakan struktur jalan berupa retakan, lubang, penurunan dan aspal bergelombang umum terjadi pada ruas jalan nasional, antara lain di ruas jalan Tuban–Babat–Lamongan–Gresik. Kerusakan yang terjadi pada permukaan perkerasan aspal kemungkinan disebabkan oleh lalu lintas harian (LHR) yang tinggi, kendaraan dengan dimensi dan beban berlebih (ODOL) yang melintas, kondisi tanah problematik dan lunak (Yunita, 2022). Sebagai contoh, pada ruas jalan Tuban–Babat–Lamongan–Gresik dilakukan perbaikan tanah dasar pada ruas jalan ini dilakukan dengan metode *grouting water cement*. Metode ini menyuntikkan cairan semen ke dalam tanah melalui lubang bor (Gambar. 1)

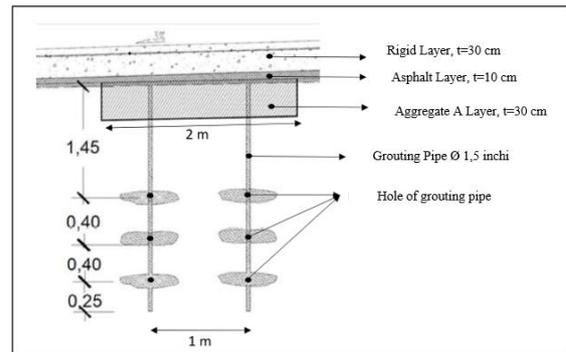
**Gambar 2.** Detail Penanganan *Grouting Water Cement*

Pipa *grouting* terbuat dari pipa besi berlubang dengan panjang 2,5 m dan diameter 1,5 inci yang dimasukkan ke dalam tanah (Gambar 2). Jarak ujung atas pipa ke lubang pertama adalah 1,45 meter. Konfigurasi jarak antarlubang ini bertujuan agar material *grouting* cair masuk ke lapisan *subgrade*, bukan ke dalam lapisan fondasi agregat perkerasan jalan. Jarak lubang kedua dengan lubang pertama adalah 0,4 m dan seterusnya. Jumlah lubang horizontal pada setiap modul pipa *grouting* adalah satu lubang. Setelah titik-titik *grouting* di lapangan diberi tanda sesuai dengan pola injeksi, pada titik-titik tersebut dilakukan pengeboran hingga menembus lapisan aspal yang ada. Setelah di bor, pipa *grouting* dimasukkan ke dalam tanah dan di injeksi air semen dengan tekanan 5 bar. Injeksi berhenti setelah cairan *grouting* keluar dari titik lain yang berdekatan dan diinjeksikan pada titik berikutnya.

Dengan *grouting water cement*, formasi lapisan tanah menjadi lebih kuat dan lapisan *subgrade* lebih padat (meningkatkan nilai modulus tanah) dan daya dukung tanah (Dwiyanto, 2005). Akibatnya, lapisan mampu mendukung beban dengan maksimal, dan potensi kembang-susut serta penurunan (*settlement*) dapat diminimalkan dengan rekahan *grouting* yang menyebar di dalam lapisan tanah (Dwiyanto, 2005). Detail pelaksanaan metode *grouting water cement* pada ruas jalan ini seperti ditunjukkan pada Gambar 2.

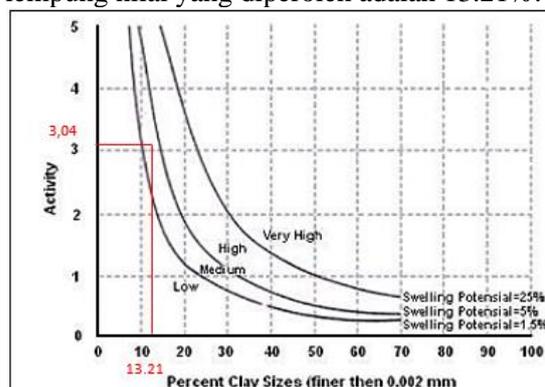
**Gambar 3.** Potensi Pengembangan tanah lempung Sta 37+850 berdasarkan klasifikasi Seed 1962

Derajat pengembangan tanah lempung pada sampel tanah 2 Sta 37+850 adalah medium dengan nilai potensi kembang susut kurang dari 5% atau diantara 1,5% sampai 5%. Berdasarkan hasil pengujian *swelling potential* pada kedua sampel tanah ini menghasilkan persentase *swelling* pada sampel Sta 35+000 sebesar 5,0% dan pada sampel Sta 37+850 sebesar 6,30% dan *swelling pressure* pada sampel Sta 35+000 sebesar 20,99 kPa dan pada sampel Sta 37+850 sebesar 24,53 kPa.

Salah satu cara untuk membuktikan bahwa sampel tanah yang digunakan adalah apakah jenis lempung ekspansif atau bukan dilakukan penyesuaian hasil uji dengan beberapa literatur. Dalam menentukan potensi pengembangan sampel tanah, penulisan ini menggunakan acuan pada penelitian Seed (1962) yang mengaitkan tingkat keaktifan dengan presentase fraksi lempung (gambar 3). Berdasarkan pengujian batas Atterberg dan analisa ukuran butiran diperoleh tingkat keaktifan adalah 3,04. Untuk persentase lempung nilai yang diperoleh adalah 13.21%.

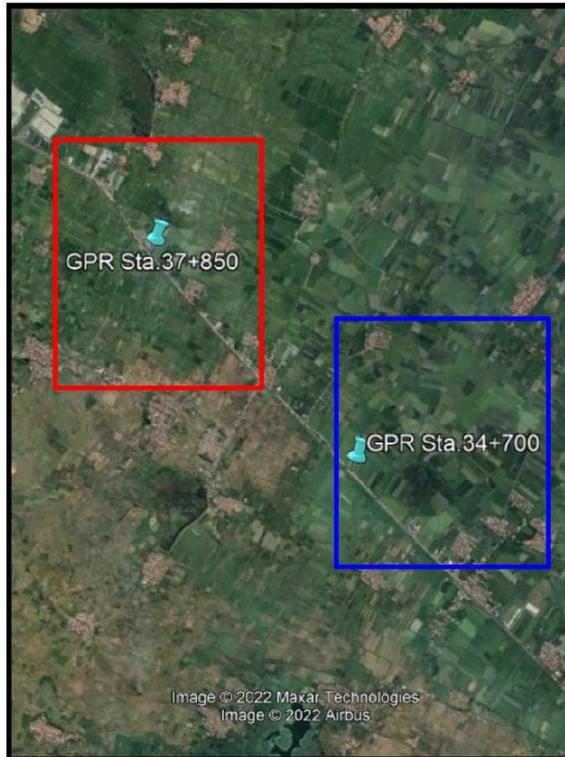
**Gambar 4.** Posisi Akuisisi Data GPR dalam Foto Satelit

Akuisisi data GPR diambil dari arah Gresik di sisi kiri jalan. Pengukuran dilakukan pada badan jalan di atas perkerasan beton diambil arah memanjang dan melintang jalan. Lokasi akuisisi data GPR di Sta 34+700 dan Sta 37+850 (gambar 4). Pengukuran data GPR setiap titik dilakukan sebanyak 2 (dua) lintasan, dengan lintasan 1 dilakukan pengukuran secara melintang jalan selebar lajur pada tiap-tiap segmen perkerasan rigid beton, kemudian

lintasan 2 memanjang jalan di badan jalan perkerasan rigid beton sepanjang 50 meter.

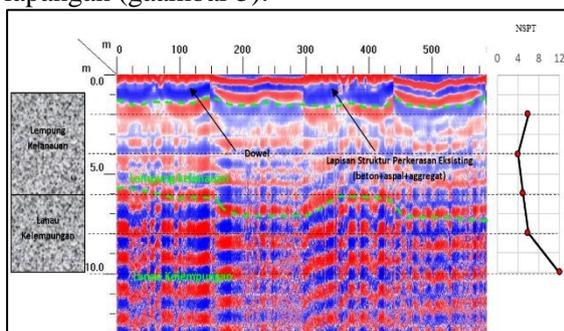
Dari hasil pengolahan data GPR dapat dilihat pada kedalaman 0 sampai 1,0 meter terdapat *reflector* berupa *layer* yang tebal memanjang, *layer* ini dapat diinterpretasikan sebagai lapisan struktur perkerasan berupa lapisan perkerasan *rigid* beton, lapisan aspal dan lapisan pondasi agregat eksisting. Lapisan yang ditunjukkan oleh radargram ini sesuai dengan lapisan konstruksi perkerasan di lapangan (gambar 5).

**Gambar 5.** Radargram Sta 34+700 melintang jalan

Pada lapisan permukaan radargram terdapat hiperbola kecil. Karena lintasan ini diambil pada sambungan antarsegmen perkerasan *rigid*, hiperbola ini dapat diinterpretasikan sebagai dowel, yaitu baja yang dipasang antarsegmen *rigid*. Dowel sendiri adalah material penghubung antara dua komponen struktur atau segmen berupa batang baja polos sebagai sarana penyambung atau pengikat pada perkerasan *rigid* beton. Pada *trace* 150 sampai 300 dan 450-575 tidak ditemukan hiperbola kecil karena lintasan diambil di tengah segmen *rigid* yang tidak terpasang dowel. Pada kedalaman 1,0 sampai 13 meter terlihat *reflector* yang bergelombang dan tidak seragam, terdapat sedikit perbedaan ketajaman kontras antarlapisan. Perbedaan ini dapat diakibatkan perbedaan jenis lapisan yang menyelingi lapisan tanah. Namun, jika diamati *reflector* sedikit tidak teratur beberapa seperti horizon tajam, kemungkinan pada lintasan ini kandungan lempung relatif besar dan jenuh sehingga sangat mempengaruhi respon radar karena air merupakan medium yang sangat konduktif dan memiliki konstanta dielektrik yang sangat tinggi. Horizon tajam juga dapat diinterpretasi sebagai lapisan pasir dan lanau. Dari data bor (SPT) jenis tanah pada lokasi ini didominasi lempung, lanau dan sedikit terdapat pasir.

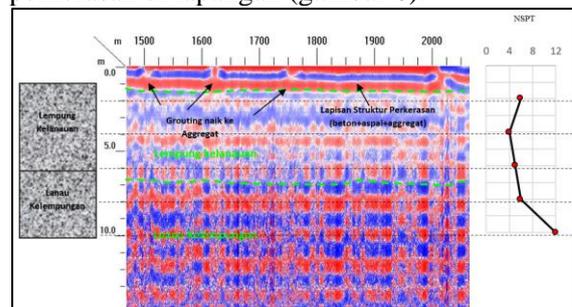
Dari hasil pengolahan data GPR terlihat pada kedalaman 0 sampai 1,0 meter terdapat *reflector* berupa beberapa *layer* yang tebal dan menerus, *layer* ini dapat diinterpretasikan sebagai lapisan struktur perkerasan *rigid* beton, lapisan aspal dan lapis pondasi agregat *eksisting*. Lapisan yang ditunjukkan oleh radargram ini sesuai dengan lapisan konstruksi perkerasan di lapangan (gambar 6).

**Gambar 6.** Radargram Sta 34+700 memanjang

Pada *trace* 1500, 1625, 1750 dan 2000 terdapat *reflector* menyerupai garis tegak dan solid yang memutus *layer* tebal menerus pada permukaan lapisan radagram, ini menunjukkan respons radar yang berbeda pada kedalaman penetrasi yang sama karena adanya perbedaan material lapisan. Garis tegak dan *solid* dapat diinterpretasikan material *grouting* naik saat diinjeksi karena tidak dapat menembus lapisan di bawahnya sehingga menyebar melalui lapisan pondasi agregat kemudian keluar ke permukaan aspal melalui lubang *grouting* pada titik lain yang berdekatan, seperti yang terjadi saat pelaksanaan injeksi *grouting* di lapangan. Pada *trace* ini material *grouting* yang naik ke permukaan lapisan agregat lebih banyak ditemukan. Kemungkinan lapisan fondasi agregat di lintasan ini banyak yang mengalami kerusakan dan berongga sehingga mudah untuk dilalui material *grouting* saat diinjeksi.

Lapisan *subgrade* pada lintasan ini kedalaman 1,0 sampai 13,0 meter terlihat *reflector* yang dihasilkan bergelombang dan sedikit teratur menyerupai horizon yang tajam dan seragam. Terdapat sedikit perbedaan ketajaman, kemungkinan pada lintasan ini kandungan lempung relatif besar dan jenuh. Horizon tajam juga dapat diinterpretasi sebagai lapisan pasir dan lanau. Dari data bor (SPT) jenis tanah pada lokasi ini didominasi lempung, lanau, dan sedikit terdapat pasir.

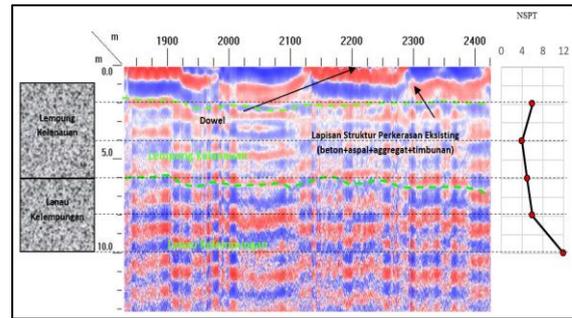
Dari hasil pengolahan data GPR dapat dilihat pada kedalaman 0 sampai 2,0 meter terlihat *reflector* berupa beberapa *layer* yang tebal dan memanjang, *layer* ini dapat diinterpretasikan sebagai lapisan struktur perkerasan *rigid* beton, lapisan aspal, lapis fondasi agregat dan timbunan eksisting. Lapisan yang ditunjukkan oleh radargram ini sesuai dengan lapisan konstruksi perkerasan di lapangan (gambar 7).

**Gambar 7.** Radargram Sta 37+850 melintang jalan  
 Pada lapisan permukaan terdapat hiperbola kecil walaupun tidak terlalu jelas seperti pada lintasan di Sta 34+700. Lintasan ini diambil pada sambungan antarsegmen sehingga hiperbola ini dapat diinterpretasikan sebagai dowel yaitu baja yang dipasang antarsegmen *rigid*. Sementara itu, pada *trace* 2000 sampai 2125 dan 2300 sampai 2425 tidak ditemukan hiperbola kecil karena lintasan diambil di tengah segmen *rigid* yang tidak terpasang dowel.

Pada kedalaman 2,0 sampai 13 meter merupakan lapisan *subgrade* terlihat *reflector* yang bergelombang, tetapi tidak seragam, jika diamati *reflector* sedikit tidak teratur dan terlihat seperti horizon tajam hampir di sepanjang *trace*, dimungkinkan pada lintasan ini kandungan lempung sangat besar dan jenuh sehingga mempengaruhi respons radar. Horizon tajam juga dapat diinterpretasi sebagai lapisan pasir dan lanau. Dari data bor (SPT) jenis tanah pada lokasi ini didominasi lempung, lanau dan sedikit terdapat pasir.

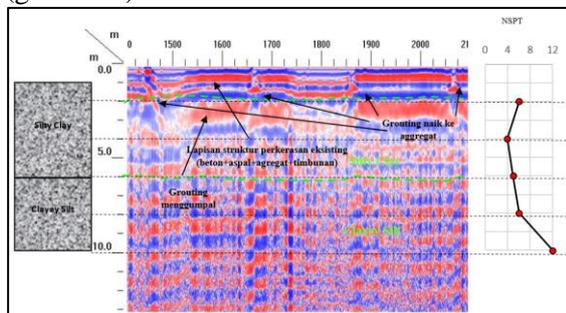
Dari hasil pengolahan data dapat dilihat pada kedalaman 0 sampai 2,0 meter terlihat *reflector* berupa beberapa *layer* tebal dan kontiniu. *Layer* ini terlihat seperti susunan lapisan memanjang dan terdapat lebih banyak *layer* daripada Sta 34+700. Perbedaan ketajaman kontras sangat jelas antarlapisannya menandakan perbedaan jenis material. Jika melihat topografi daerah ini yang di sisi kiri dan kanan lokasi ini adalah tambak, kemungkinan dahulu sudah pernah dilakukan peninggian badan jalan dengan timbunan terhadap jalan eksisting. *Layer* ini dapat diinterpretasikan sebagai lapisan struktur berupa lapisan struktur perkerasan *rigid* beton pada permukaan paling atas, lapisan aspal eksisting, lapisan fondasi

agregat dan timbunan eksisting. Lapisan yang ditunjukkan oleh radargram ini sesuai dengan lapisan konstruksi perkerasan di lapangan (gambar 8).

**Gambar 8** Radargram Sta 37+850 memanjang jalan

Pada kedalaman 2 sampai 3 meter di bawah lapisan struktur terdapat *layer* yang lebih tebal dan menerus seperti gumpalan dengan model *reflector* sedikit berbeda dengan *layer* di bawahnya dan *reflector* di bawahnya seperti horizon tajam, kemungkinan *layer* tebal ini adalah material *grouting* yang keluar dari lubang pipa *grouting*, tetapi tidak dapat menembus lapisan di bawahnya karena kepadatan tanah yang tinggi sehingga material *grouting* menggumpal dan membentuk lapisan. Pada *trace* 1650, 1850 dan 2075 terdapat *reflector* yang menyerupai garis tegak dan *solid* yang memutus *layer* tebal menerus pada permukaan lapisan radagram. Kemungkinan *trace* ini titik lemah lapisan fondasi dan dapat diinterpretasikan material *grouting* naik saat diinjeksi karena tidak dapat menembus lapisan lempung di bawahnya sehingga menyebar melalui lapisan fondasi agregat kemudian keluar ke permukaan aspal melalui lubang *grouting* pada titik lain yang berdekatan seperti yang terjadi saat pelaksanaan injeksi *grouting* di lapangan.

Pada kedalaman 3,0 sampai 13 meter juga terlihat *reflector* yang seragam dan teratur terdapat sedikit perbedaan ketajaman. Namun, jika diamati *reflector* terlihat seperti horizon tajam hampir sepanjang *trace* sampai pada kedalaman paling bawah dimungkinkan pada lintasan ini kandungan lempung relatif tebal dan jenuh sehingga mempengaruhi respons radar. Horizon tajam juga dapat diinterpretasi sebagai lapisan pasir dan lanau. Dari data bor (SPT) jenis tanah pada lokasi ini didominasi lempung, lanau, dan sedikit terdapat pasir.

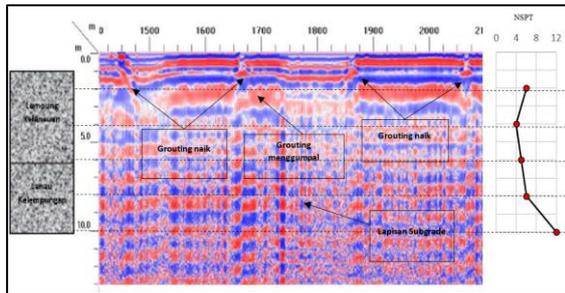
Selain itu, pada Sta 37+850, material *grouting* keluar dari lubang bawah pipa *grouting* yang tertanam sepanjang 2,5 meter di dalam tanah, tetapi tidak dapat menembus lapisan di bawahnya atau *subgrade* sehingga sebagian material *grouting* menggumpal dan membentuk lapisan. Hal ini dapat dilihat dari *reflector* tebal menerus di bawah lapisan fondasi seperti gumpalan yang berbeda dengan *layer subgrade* di bawahnya yang seperti *reflector* horizon kecil tajam dan seragam (Gambar 9).

**Gambar 9.** Lapisan *subgrade* pada radargram

Dari hasil interpretasi dan analisis data GPR pada Sta 34+700 dan Sta 37+850 material *grouting* yang diinjeksi dengan tekanan sebesar 5 bar ( $5 \text{ kg/cm}^2$ ) melalui pipa *grouting* ke dalam tanah tidak dapat masuk dan menyebar pada lapisan *subgrade* karena permeabilitas tanah lempung sangat rendah yaitu  $k=2,4 \times 10^{-8} \text{ cm/detik}$  pada lokasi Sta 34+700 dan  $k=1,12 \times 10^{-9} \text{ cm/detik}$  pada lokasi Sta 37+850 sehingga material *grouting* naik saat diinjeksi akibat tekanan balik karena tidak mampu menembus lapisan *subgrade*, kemudian menyebar pada lapisan fondasi agregat dan keluar dari permukaan aspal eksisting seperti pelaksanaan di lapangan. Hal ini dapat dilihat dari *reflector* menyerupai garis tegak dan *solid* yang memutus *layer* tebal menerus pada permukaan lapisan radagram. *Layer* tebal menerus ini sendiri dapat diinterpretasi sebagai lapisan konstruksi, lapisan fondasi agregat, dan timbunan. Garis tegak dan *solid* tersebut tampak seperti garis yang menembus tiap lapisan (*layer*) dan naik ke permukaan radagram.

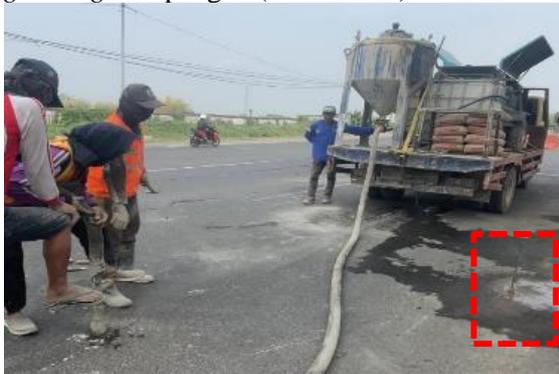
Berdasarkan hasil pengamatan dilapangan material *grouting* tidak dapat masuk ke dalam lapisan *subgrade* saat diinjeksi dengan tekanan 5 bar ( $5 \text{ kg/cm}^2$ ) sehingga material *grouting* menyebar pada lapisan agregat, kemudian keluar ke permukaan aspal melalui lubang *grouting* pada titik lain yang berdekatan sama seperti terjadi saat pelaksanaan injeksi *grouting* di lapangan (Gambar 10).

**Gambar 10.** Air semen keluar dari lubang pada titik lain dipermukaan aspal saat pelaksanaan injeksi di lapangan

Material *grouting* naik melalui pipa *grouting* atau celah antara pipa dan tanah karena terdapat rongga saat pengeboran untuk memasukkan pipa *grouting* ke dalam tanah.
