# STUDI EKSPERIMENTAL PERILAKU STRUKTURAL LANTAI KACA LAMINASI TERHADAP BEBAN LENTUR (AN EXPERIMENTAL STUDY ON LAMINATED GLASS FLOOR STRUCTURAL BEHAVIOR UNDER FLEXURAL LOADING)

<sup>1</sup>Balai Jembatan, Direktorat Jenderal Bina Marga, Bandung, Indonesia

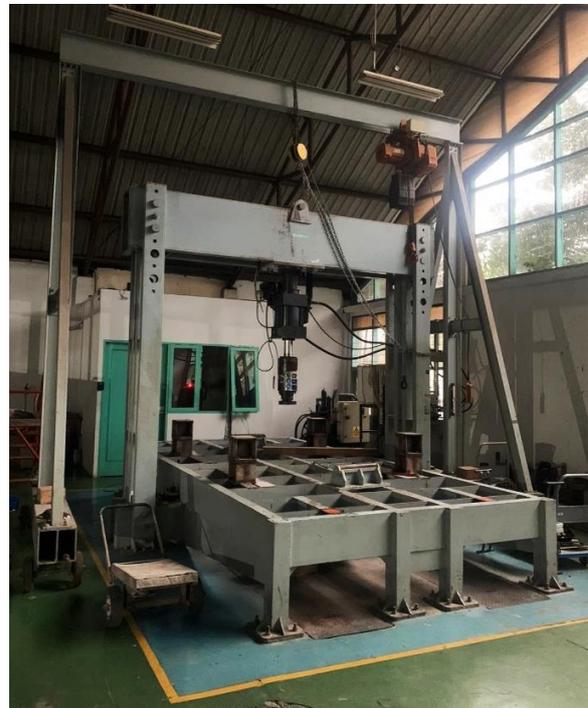
**Gambar 1.** *Dartec Testing Machine*

Pengujian yang dilakukan dalam penelitian ini menggunakan alat *Dartec Testing Machine* seperti ditampilkan pada Gambar 2. Fungsi alat uji ini serupa dengan *Universal Testing Machine* (UTM) yang dapat memberikan pembebanan secara vertikal pada spesimen uji di bawahnya. Alat uji ini dilengkapi sistem *platform* yang berupa *frame* baja sehingga memungkinkan untuk digunakan untuk pengujian tekan dan lentur. Dalam penelitian ini, akan dilakukan uji lentur pada spesimen lantai kaca laminasi yang akan diberikan beban secara

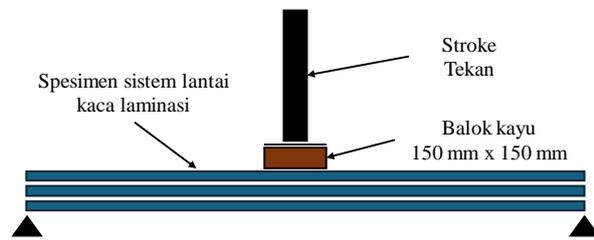
**Gambar 2.** Setup pengujian sistem lantai kaca laminasi

Pengujian sistem lantai kaca laminasi ini menggunakan jenis beban titik (*point load*), dengan beban dari aktuator disalurkan ke benda uji melalui bidang kontak persegi. Aktuator beban dalam penelitian ini berupa lingkaran, ditambahkan bidang kontak persegi, yaitu berupa balok kayu berukuran 150 mm x 150 mm yang kemudian kontak langsung dengan permukaan lantai kaca laminasi, seperti dapat

dilihat pada Gambar 3. Penampang beban ini digunakan dalam penelitian ini sebagai simulasi efek beban terpusat. Beban terpusat diketahui dapat memberikan efek gaya dalam yang lebih besar dibanding beban merata (Xue et al. 2022). Sebagai ilustrasi, dengan memberikan suatu beban yang besarnya sama, tetapi dalam bentuk beban terpusat dan beban merata pada suatu balok tumpuan sederhana, dapat memberikan gaya dalam momen lentur yang berbeda secara signifikan, dengan beban terpusat menghasilkan momen lentur sebesar dua kali lipat dari momen lentur akibat beban merata (Al-Ghrery et al. 2021). Penggunaan beban terpusat dalam penelitian ini dilakukan dengan tujuan agar hasil pengujian dapat bersifat lebih konservatif dibanding kondisi aktual pembebanan pejalan kaki yang sifatnya dapat lebih tersebar ataupun beban rencana dalam SNI 1725 2016 untuk pejalan kaki yang berupa beban merata.

Untuk mengukur besaran deformasi lantai kaca laminasi, dalam pengujian ini digunakan sensor *linear variable differential transformer* (LVDT) yang dipasang di bagian bawah lantai pada tengah bentang. Pengukuran deformasi vertikal ini dilakukan secara menerus untuk setiap penambahan beban tekan terpusat yang diaplikasikan alat uji pada sistem lantai kaca. Dalam penelitian ini, dilakukan pengujian untuk keempat sampel lantai laminasi sesuai dengan Tabel 1 secara bergantian hingga didapat hasil berupa kurva beban terhadap deformasi vertikal yang terjadi di tengah bentang lantai. Perbandingan titik kegagalan dan besaran deformasi akan dianalisis lebih lanjut dalam penelitian ini untuk mendapatkan informasi lebih lanjut mengenai mekanisme kegagalan dari sistem lantai kaca laminasi untuk digunakan sebagai lantai struktur, baik pada konstruksi jembatan pejalan kaki maupun *skywalk*.

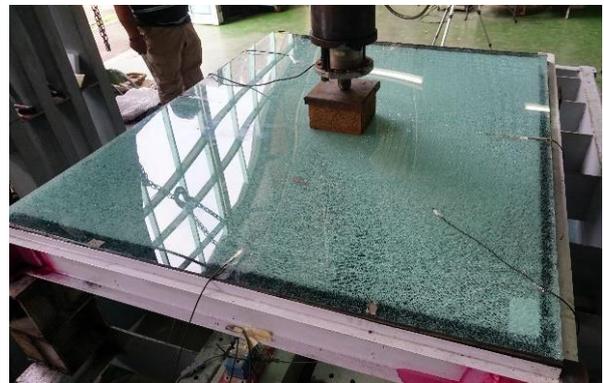
**Gambar 3.** Pengujian lantai kaca hingga mengalami kerusakan

Dalam pengujian spesimen lantai kaca laminasi dalam penelitian ini, yang menggunakan jenis pembebanan dengan beban titik, dilakukan pembebanan bertahap hingga terjadi kerusakan yang bertahap sesuai dengan jumlah lapisan kaca laminasi dari setiap spesimen panel lantai kaca laminasi, seperti dapat dilihat pada Gambar 4. Seperti kerusakan akibat lentur, mekanisme kerusakan yang pertama terjadi adalah lapisan kaca pada serat paling bawah terlebih dahulu dengan tegangan tarik akibat beban yang menyebabkan mekanisme lentur pada sistem lantai kaca. Setelah kaca lapisan pertama, yaitu lapisan paling bawah dari sistem lantai kaca laminasi mengalami kerusakan, lapisan kedua, yaitu lapisan kaca di atasnya, memikul beban dan mengalami mekanisme lentur seperti lapisan pertama.

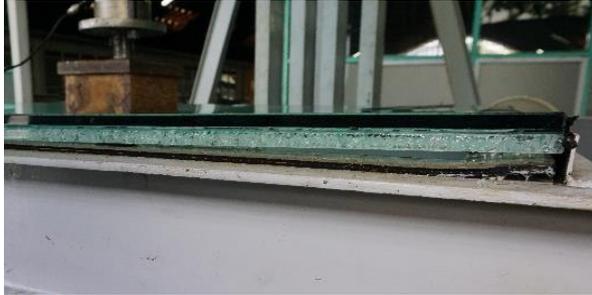
**Gambar 4.** Kerusakan lapisan pertama lantai kaca laminasi

Untuk spesimen pertama, kerusakan pertama pada lapisan pertama kaca terjadi saat diberikan beban sebesar 57,58 kN dengan defleksi yang dihasilkan sebesar 19,86 mm, dengan visualisasi kerusakan ditampilkan pada Gambar 5. Selanjutnya, beban uji dilepaskan untuk kemudian diberikan beban kembali untuk menguji lapisan kedua kaca yang masih belum mengalami kerusakan. Pada pengujian dengan beban tahapan kedua, terjadi kerusakan pada lapisan kedua kaca pada beban uji sebesar 40,83 kN dengan defleksi 37,41 mm, dengan visualisasi kerusakan ditampilkan pada Gambar 6. Karena spesimen pertama hanya memiliki dua lapis kaca laminasi, pengujian berakhir pada tahap kerusakan kedua tersebut.

Kemudian, pengujian dilakukan untuk spesimen berikutnya dengan metode yang sama seperti yang digunakan untuk spesimen pertama. Kerusakan yang terjadi akibat pembebanan, yaitu kaca pecah menjadi serpihan, tetapi tidak

lepas dari lapisan *interlayer* seperti terlihat pada Gambar 4, Gambar 5, dan Gambar 6. Pada saat terjadi kerusakan berikutnya, semua lapisan kaca pecah, tetapi tetap terikat satu sama lain dan kerusakan yang terjadi tidak bersifat *brittle*. Hal ini membuktikan bahwa kerusakan lantai kaca laminasi memberikan daktilitas yang dibutuhkan sebagai syarat elemen struktur pemikul beban, yang memungkinkan evakuasi dapat dilakukan setelah kegagalan struktur yang mungkin dapat terjadi di atas beban rencana. Adapun hasil pengujian untuk keempat spesimen panel lantai kaca laminasi yang menggunakan beban terpusat ini direkapitulasi dalam bentuk tabel yang dapat dilihat pada Tabel 2, dan divisualisasikan dalam bentuk grafik kurva beban terhadap defleksi pada Gambar 6.

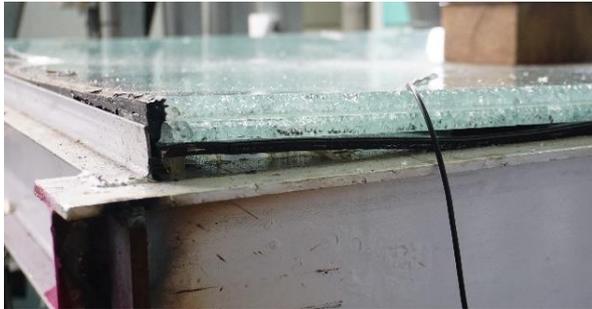
**Gambar 5.** Kerusakan lapisan kedua lantai kaca laminasi

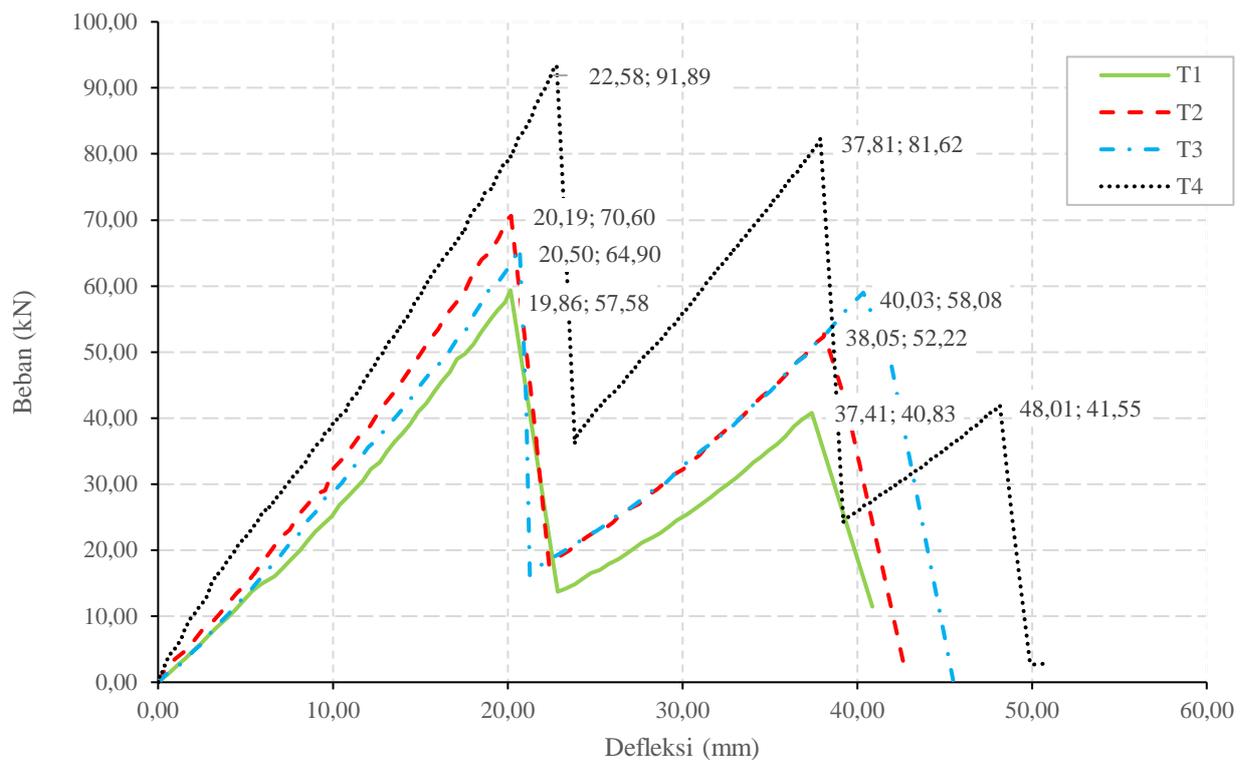
**Gambar 6.** Kurva beban vs defleksi hasil pengujian spesimen lantai kaca laminasi

Dari kurva beban terhadap defleksi seperti terlihat pada Gambar 6 di atas, terlihat bahwa setiap spesimen memiliki hasil pengujian yang berbeda-beda. Selain titik kerusakan, ada parameter lain yang dapat dianalisis dari pengujian ini, yaitu kekakuan dan daktilitas. Kekakuan adalah parameter yang menggambarkan respons defleksi yang terjadi untuk setiap unit pembebanan yang diberikan. Semakin tinggi kekakuan, semakin kecil lendutan yang terjadi akibat unit beban yang diberikan (Aloisio, Alaggio, and Fragiacommo 2021). Perhitungan kekakuan dari hasil pengujian lantai kaca laminasi dapat dilakukan dengan menghitung kemiringan (gradien) dari setiap kurva beban-defleksi yang terjadi. Adapun hasil perhitungan kekakuan yang didapat dari pengujian ini ditampilkan pada
