## ANALISIS PERKUATAN STRUKTUR JEMBATAN DALAM KONDISI DI BAWAH BEBAN MUATAN MELEBIHI KAPASITAS

Jembatan Kawah Ijen, perkuatan jembatan, portal baja, muatan khusus, kapasitas struktur.

Bridges are sometimes crossed by vehicles with loads exceeding their capacity. For example, the Ijen Crater Bridge 2 in East Java will be crossed by heavy vehicles loaded with 109 tons of generators, while the bridge load capacity is only 56 tons. Therefore, a comprehensive condition evaluation and appropriate reinforcement recommendations are needed. The research methods used include visual inspection, non-destructive testing (NDT), and structural modelling using SAP2000 software. Through visual inspection, general damage to the bridge was identified. NDT was used to obtain quantitative data on the material's condition. The results of both methods are input into structural modelling to analyze bridge behaviour under operational loads. The analysis results indicate that the maximum capacity ratio of the structure is 0.796. This value is below 1, which means that the structural capacity has met the requirements after reinforcement. The maximum deflection value of the structure stiffness is 3.582 mm o

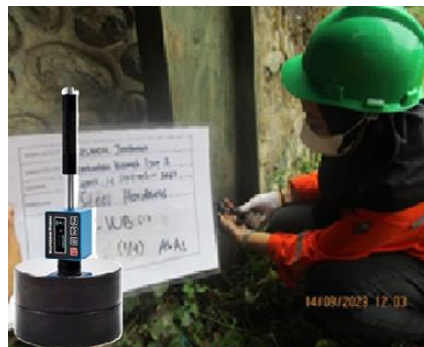
Gambar 5. Pengujian steel hardnes

Pengujian kekerasan baja telah dilakukan pada beberapa titik di bagian web dan flange jembatan. Hasil pengujian kekerasan tersebut dapat dilihat pada Gambar 4, sedangkan rekapitulasi lengkap dari data hasil uji disajikan secara rinci pada Tabel 2.

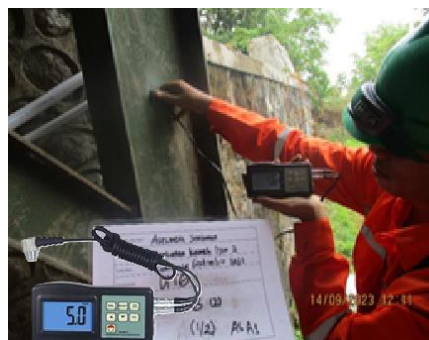
Gambar 6. Ultrasonic thickness gauge pada kolom pilar portal

dengan memanfaatkan *ultrasonic thickness gauge*. Visualisasi proses pengujian dapat dilihat pada Gambar 5, dan Tabel 3 merangkum data hasil pengukuran ketebalan baja pada setiap titik pengujian.
