ANALISIS PERKUATAN BANGUNAN BAWAH JEMBATAN DENGAN RIP-RAP

(THE STRENGTHENING ANALYSIS OF BRIDGE SUBSTRUCTURE WITH RIP-RAP)

¹N. Retno Setiati, ²Elis Kurniawati

^{1,2}Balai Geoteknik Terowongan dan Struktur, Direktorat Jenderal Bina Marga,

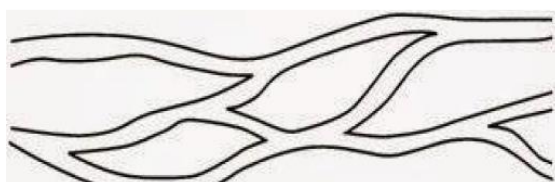
Gambar 1. Sketsa jenis morfologi sungai

(a) Lurus (*straight*)

(b) Berkelok (*meandering*)

(c) Berjaln (*braided*)

(d) Keping (*anastomosing*)

Berdasarkan jenis sungai pada Gambar 1, setiap sungai mempunyai pola aliran, kecepatan aliran, dan debit air yang berbeda-beda. Debit air sungai sangat tergantung dari curah hujan yang terjadi di lokasi tertentu. Meluapnya air sungai dapat menyebabkan terjadinya banjir. Bencana alam banjir akan merusak struktur bangunan yang ada di sekitar sungai. Jembatan sebagai bagian dari struktur bangunan sungai akan berdampak rusak atau bahkan runtuh jika sungai disekitarnya meluap. Untuk menghindari terjadinya kerusakan struktur jembatan akibat bencana banjir maupun gerusan aliran sungai perlu dilakukan usaha-usaha pemeriksaan dan perkuatan struktur jembatan.

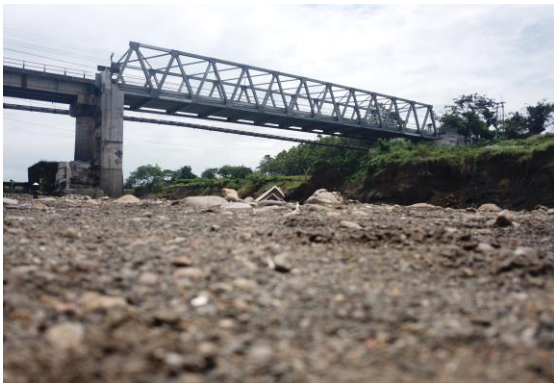
Gambar 2. Kondisi jembatan Cipamingkis setelah perbaikan (Pusjatan 2018)

Berdasarkan Gambar 2, terdapat satu pilar yang terletak pada sepertiga panjang jembatan. Perkuatan di sekitar pilar perlu dilakukan baik dengan pemasangan bronjong ataupun *rip-rap*. Sungai Cipamingkis merupakan jenis sungai torensial. Menurut Mulyanto (2010), pada sungai torensial kemiringan dasar alur sungai masih terjal sehingga kecepatan aliran di dalamnya sangat besar. Kapasitas angkut sedimen dari aliran sungai sangat besar, butiran sedimen berdiameter besar. Sungai Cipamingkis mempunyai kemiringan dasar (I_0) yang cukup curam, $I_0 = 0,0086$. Penampang sungai berbentuk U dengan geometri sungai yang berliku-liku dan alur yang berpindah-pindah. Perubahan morfologi di ruas ini juga masih sangat aktif terutama dalam arah vertikal dengan gejala degradasi dan longsoran tebing yang dominan. Material dasar sungai terdiri

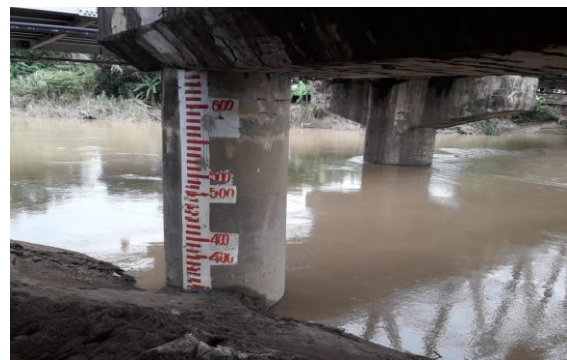
Gambar 3. Kondisi pilar jembatan Cipunegara (Pusjatan 2019)

Berdasarkan Gambar 3, saat terjadinya luapan air sungai, maka akan timbul olakan (pusaran air) di sekitar pilar. Pusaran air tersebut berdampak pada adanya gerusan lokal. Gerusan lokal pada bangunan jembatan disebabkan oleh pusaran arus berbentuk sepatu kuda yang mengelilingi sekitar badan

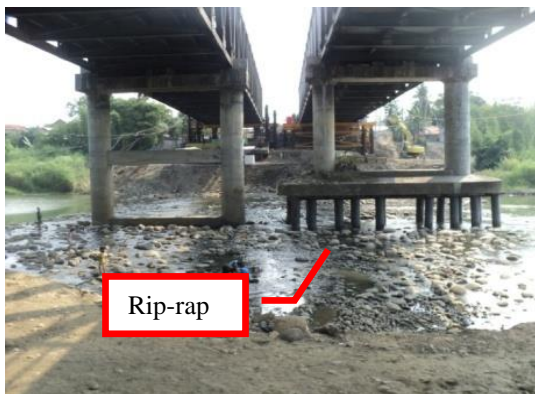
Gambar 4. Penerapan *rip-rap* pada jembatan Comal

Rip-rap yaitu susunan bongkahan batu alam atau blok-blok beton buatan dengan ukuran dan volume tertentu yang digunakan antara lain sebagai tambahan peredam energi di hilir bendung/jembatan dan berfungsi pula sebagai lapisan perisai untuk mengurangi kedalaman penggerusan setempat dan untuk melindungi tanah dasar di hilir peredam energi bendung/jembatan. Pada jembatan, *rip-rap* digunakan sebagai metode perlindungan dari gerusan lokal di sekitar pilar dan kepala jembatan. Contoh penerapan *rip-rap* jenis batu alam di sekitar pilar jembatan (studi kasus jembatan Comal tahun 2014) ditunjukkan dalam Gambar 4.

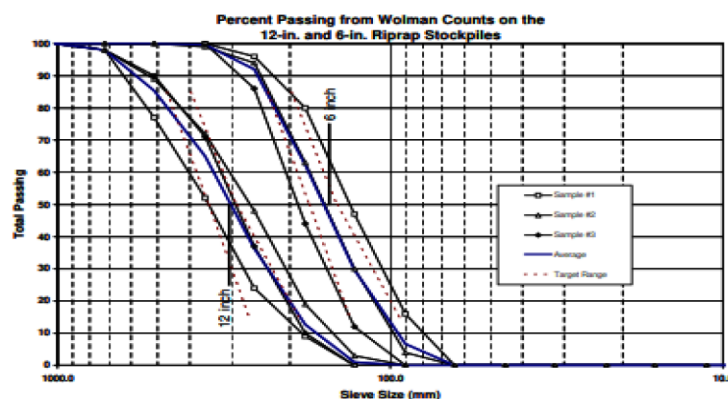
Gambar 10. Kurva gradasi ukuran batuan *rip-rap*

batuan *rip-rap* yang digunakan untuk perkuatan pilar. Pemasangan *rip-rap* pada pilar jembatan Cipunegara dan Cipamingkis dapat mengurangi terjadinya proses gerusan sebesar 60% sampai dengan periode 100 tahun. Kurva gradasi ukuran batuan *rip-rap* ditunjukkan dalam Gambar 10.
