## **TAMBALAN CEPAT MANTAP ASBUTON (TCMA) DENGAN ADITIF BERBASIS AIR**

Desember, 2015

Kata Kunci : Teknologi Bahan Preservasi Perkerasan Lentur

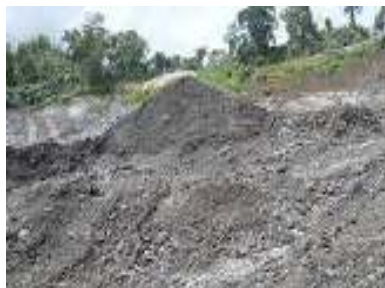
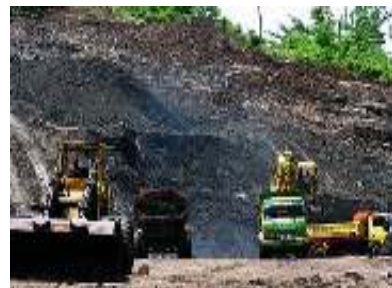
Gambar 5-1. Lokasi penambangan asbuton

Dari sekian banyak lokasi deposit Asbuton, baru lokasi penambangan Kabungka saja yang telah ditambang dan dimanfaatkan, daerah lokasi penambangan lainnya seperti daerah Lawele, baru dalam tahap eksplorasi dan sedikit pemanfaatannya. Sejak tahun dua ribuan, barulah deposit Asbuton dari Lawele ditambang, dan penambangan untuk kedua sumber dilakukan dengan cara penambangan terbuka, seperti diilustrasikan pada Gambar 5-1.

a. Lokasi di Kabungka

b. Lokasi di Lawele

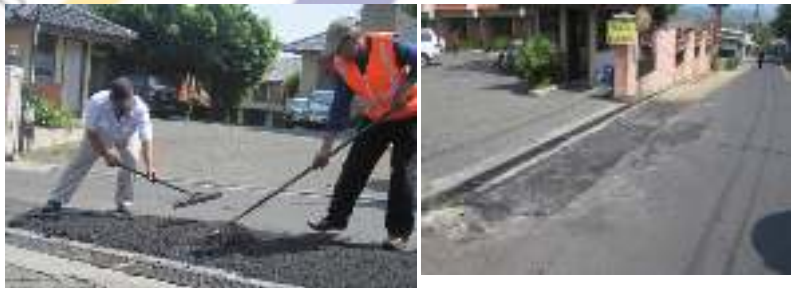
a. Penghamparan TCMA-PH2

b. Hasil pemadatan

Kondisi perkerasan eksisting telah mengalami pelepasan butir dan sedikit mengalami penurunan sehingga metoda penanganannya dengan melakukan perataan. Permukaan perkerasan dibersihkan dan diberi lapis perekat (*tack coat*) jenis emulsi. Tahap berikutnya pelaksanaan pemasangan lapis perata dengan TCMA-PH 2 dan pemadatan dilakukan dengan *Stamper*. Gambar pelaksanaan pemasangan lapis perata disajikan pada Gambar 6-5.

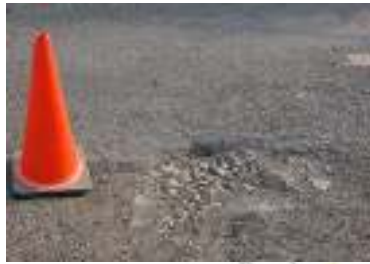
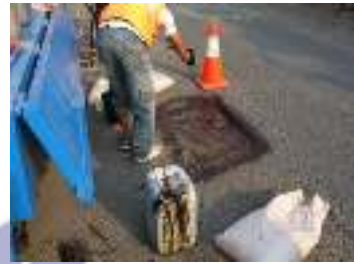
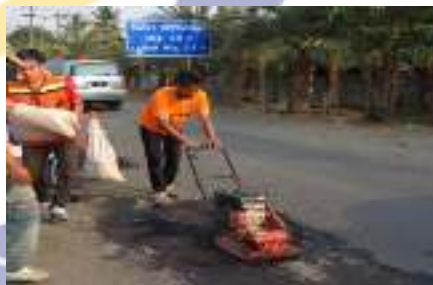
Gambar 6-6. Uji coba TCMA-PH2 di Akses Tol Balaraja Timur arah Jakarta

a. Kerusakan lubang

b. Pemasangan lapis perekat

c. Pemadatan TCMA-PH2

Kondisi Perkerasan eksisting pada akses Tol Balaraja Timur sudah mengalami penuaan dan sudah terjadi retak-retak serta ditemukan ada lubang. Penanganan yang dilakukan adalah penambalan lubang. Aplikasi penambalan lubang dimulai dengan memotong bagian tepi lubang dan membentuk persegi empat, kemudian dibersihkan serta diberi lapis perekat jenis emulsi. Setelah lapis perekat *setting*, selanjutnya lubang yang telah disiapkan ditutup dengan TCMA-PH 2 dengan volume gembur 1,20-1,25 kali volume lubang. Pemadatan TCMA dilakukan dengan alat *Stamper* dengan jumlah lintasan kurang lebih 6 lintasan. Gambar pelaksanaan penambalan lubang disajikan pada Gambar 6-6.

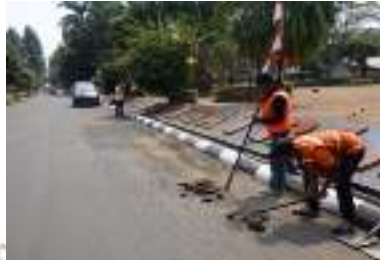
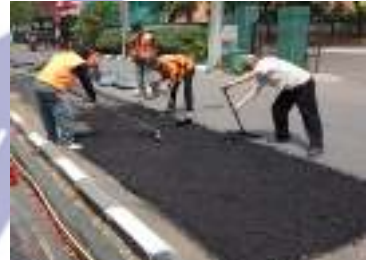
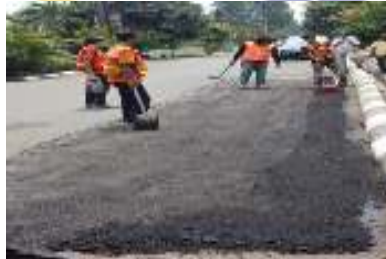
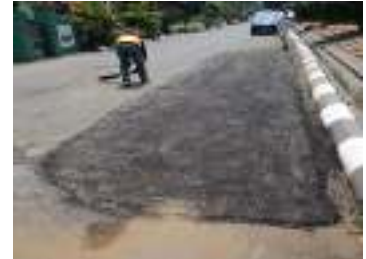
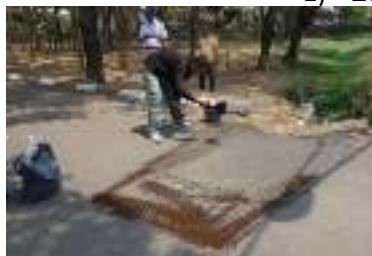
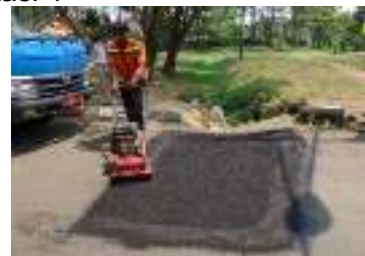
a. Pembongkaran

b. Pemasangan TCMA-PH2

c. Pemadatan

d. Hasil pelaksanaan

a. Pembersihan dan pemasangan lapis perata

Kondisi eksisting perkerasan di lingkungan Rindam 203 Tangerang ditemukan ada 2 lokasi yang mengalami penurunan. Metoda penanganan pada lokasi 1 yang perkerasan beraspalnya mengalami retak-retak adalah lapisan perkerasan beraspal dibongkar dan bagian fondasinya diperbaiki dengan melakukan pemadatan ulang. Setelah lapis fondasi dipadatkan kemudian diberi lapis perekat dari jenis emulsi, dan setelah lapis perekat *setting* kemudian dihampar TCMA-PH 2 satu lapis yang berfungsi sebagai lapis permukaan beraspal baru. Pemadatan TCMA sekitar 8 lintasan dengan tebal padat sekitar 4 cm. Gambar pelaksanaan pemasangan lapis permukaan beraspal dengan TCMA-PH2 disajikan pada Gambar 6-7a. Perkerasan eksisting pada lokasi 2 mengalami penurunan namun lapisan aspalnya masih baik maka penanganan pada lokasi tersebut menggunakan metoda perataan. Permukaan aspal eksisting dibersihkan dari debu

dan kotoran kemudian disiram lapis perekat tersebut *setting* kemudian beri hamparan TCMA yang berfungsi sebagai lapis perata dengan pemadatan TCMA sekitar 8 lintasan. Gambar pelaksanaan perataan permukaan perkerasan dengan TCMA pada lokasi 2 disajikan pada Gambar 6-7b.

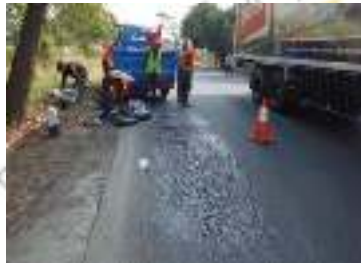
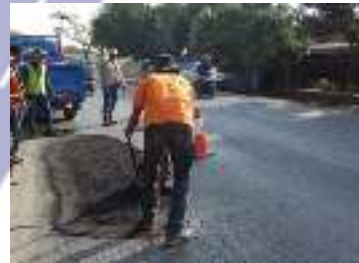
Gambar 6-10. Uji coba TCMA-PH2 di ruas Majalengka-Sumedang Km 43+850, arah Sumedang

c. Pembersihan

d. Penghamparan dan pemadatan TCMA-PH2

Kondisi eksisting perkerasan ruas jalan Sumedang-Cirebon umumnya masih relatif baik, namun pada daerah Majalengka, yaitu pada Km 43+850 ditemukan lokasi yang mengalami retak buaya yang disertai penurunan atau kerusakannya cukup berat. Untuk melihat ketahanan TCMA yang diaplikasikan pada daerah yang mengalami kerusakan cukup berat maka penanganan yang dipilih adalah dengan hanya melakukan pemberian lapis perata sebagai penanganan yang

bersifat sementara. Tahapan penanganannya mencakup pembersihan permukaan perkerasan eksisting dari kotoran dan debu, kemudian disiram lapis perekat dan setelah lapis perekat tersebut *setting* selanjutnya diberi hamparan TCMA yang berfungsi sebagai lapis perata dengan pemadatan TCMA sekitar 8 lintasan. Gambaran pelaksanaan perataan permukaan perkerasan eksisting disajikan pada Gambar 6-10.

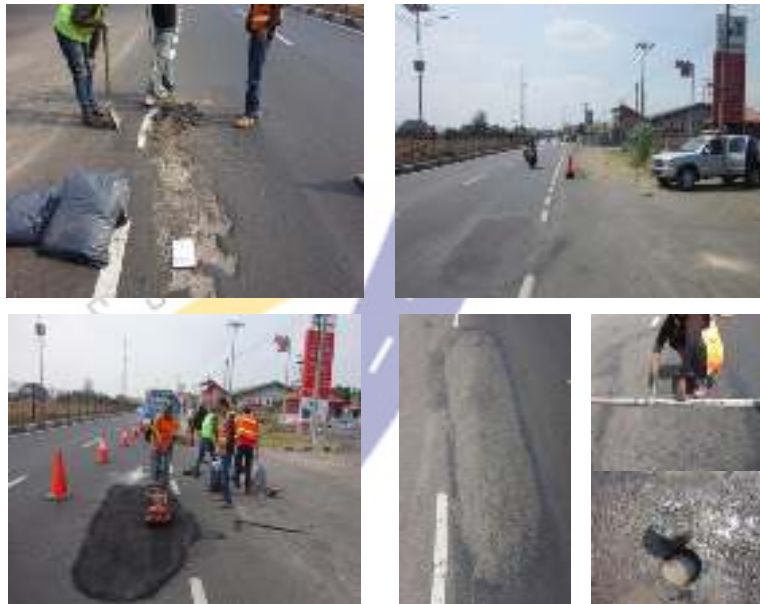
Kondisi TCMA-PH 2 pada pelaksanaan penutupan perkerasan yang mengalami deliminasi dan perataan permukaan perkerasan yang mengalami penurunan, terpantau masih relatif baik meskipun bagian tepi perkerasan eksisting mengalami pergeseran ke arah bahu jalan. Kedalaman alur yang terjadi selama 4 bulan masih sekitar 6 mm dan secara visual tekstur permukaannya masih kasar. Memperhatikan contoh inti dari campuran TCMA masih cukup baik dengan tingkat kepadatan sebesar 105% terhadap kepadatan laboratorium (lihat Gambar 6-18). Umur TCMA-PH 2 sampai dengan waktu pemantauan sudah berumur 3 bulan.

a. Foto saat uji coba

b. Foto pemantauan

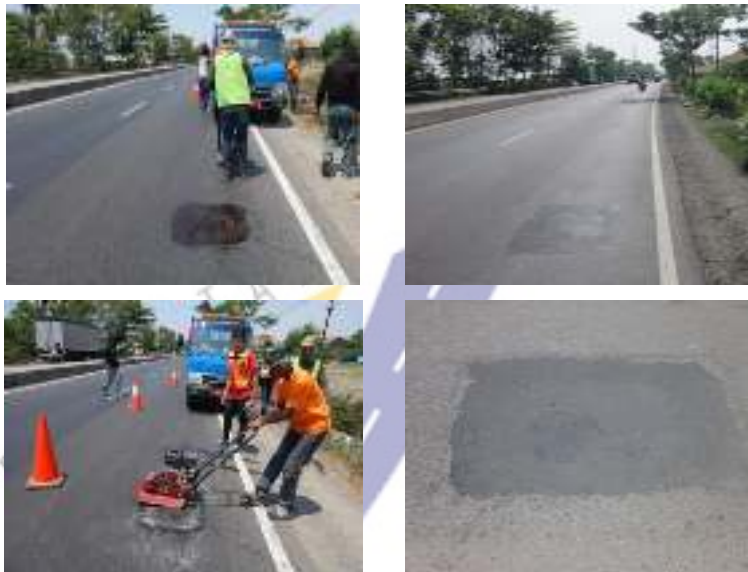
Umur TCMA-PH 2 di Cirebon-Losari Km 26+250 (Km Cirebon) pada penambalan lubang sampai dengan waktu pemantauan sudah berumur 3 bulan. Seperti disajikan pada Gambar 6-19, kondisi TCMA-PH 2 meskipun sudah ada sedikit aspal sudah naik pada permukaan namun kondisinya masih baik dan elevasi permukaannya rata dengan elevasi permukaan perkerasan sekitarnya.

a. Foto saat uji coba

b. Foto pemantauan

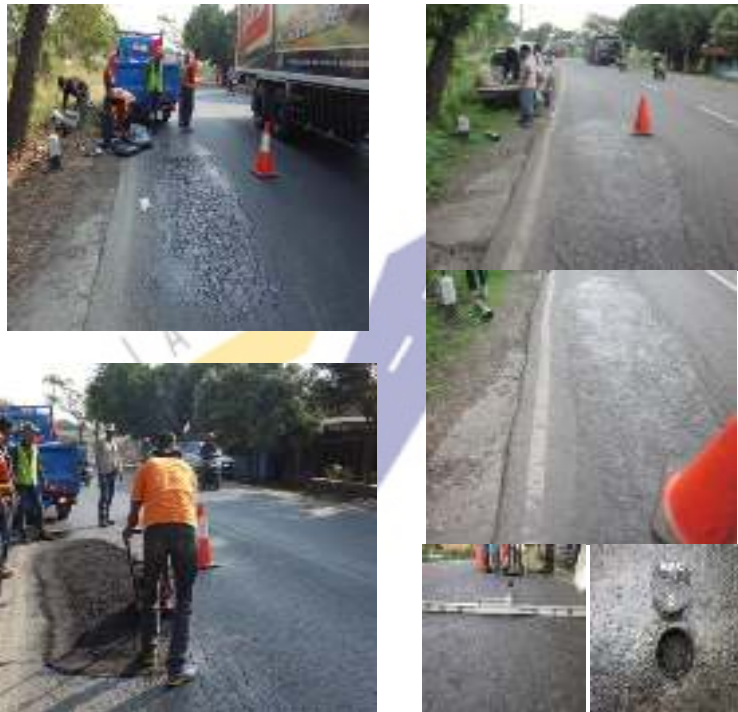
Pelaksanaan uji coba pada ruas jalan Sumedang-Majalengka adalah penanganan sementara berupa perataan permukaan pada daerah yang mengalami retak struktural yang disertai penurunan. Hasil pemantauan seperti disajikan pada Gambar 6-20 terlihat bahwa permukaan TCMA sudah mengalami penurunan sekitar 1 cm. Namun demikian dari tekstur permukaannya masih baik belum terlihat terjadinya pelepasan butir dan retakan, padahal di bagian sisi dalam pada bagian perkerasan eksisting sudah muncul retakan. Memperhatikan hasil core drill campuran TCMA-PH 2 memiliki tingkat kepadatan sebesar 104% terhadap kepadatan laboratorium. Umur TCMA sampai dengan waktu pemantauan sudah berumur 3 bulan.

a. Foto saat uji coba

b. Foto pemantauan

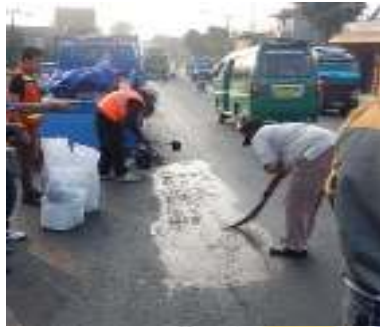
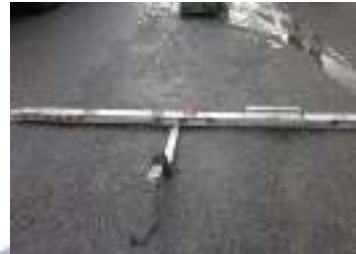
Pelaksanaan TCMA-PH 3 pada lokasi ini adalah penutupan retak halus dan perataan permukaan perkerasan yang mengalami penurunan di ruas jalan Cileunyi-Ciawi Km 35+000. Umur TCMA sampai dengan waktu pemantauan sudah berumur 2 bulan dan kondisinya masih baik. Kedalaman alur yang terjadi masih di bawah 5 mm dan secara visual tekstur permukaannya masih kasar serta bila memperhatikan benda uji dari contoh inti campuran TCMA masih cukup baik dengan tingkat kepadatan sebesar 102% terhadap kepadatan laboratorium (lihat Gambar 6-21).

a. Foto saat uji coba

b. Foto pemantauan

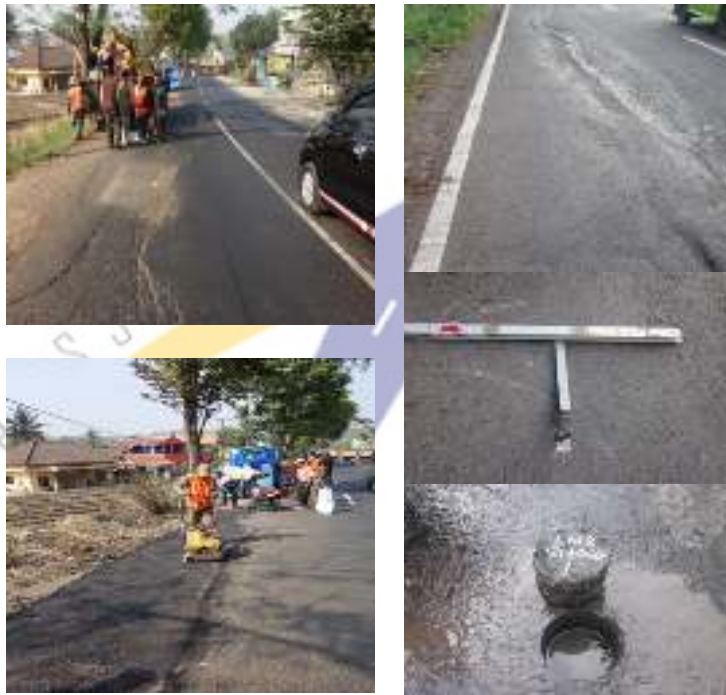
Kerusakan yang terjadi pada ruas jalan ini adalah terjadi retak memanjang dan mengalami penurunan. Untuk menguji bahan TCMA maka pada lokasi tersebut dilakukan penanganan sementara berupa pengisian celah retakan disertai dengan perataan permukaan perkerasan.

Hasil pemantauan seperti disajikan pada Gambar 6-22 terlihat bahwa TCMA kondisinya masih baik, yaitu belum terlihat terjadinya pelepasan butir dan retakan serta kedalaman alur yang terjadi masih sekitar 5 mm. Namun retakan pada perkerasan eksisting muncul lagi pada bagian tengah. Hasil pemantauan dan pengambilan contoh inti dari lapangan, diperoleh bahwa campuran TCMA masih cukup baik dengan tingkat kepadatan sebesar 103% terhadap kepadatan laboratorium. Umur TCMA sampai dengan waktu pemantauan adalah sekitar 2 bulan.

a. Foto saat uji coba

b. Foto pemantauan
