**LAPORAN AKHIR  
(KELOMPOK KERJA PENELITIAN)  
TAHUN 2014**

**Monitoring dan Evaluasi  
Teknologi Perkerasan Lentur**

Teknologi Perkerasan Lentur  
(ATPB, lokal Papua dan Sulawesi)

**Balai Bahan dan Perkerasan Jalan**

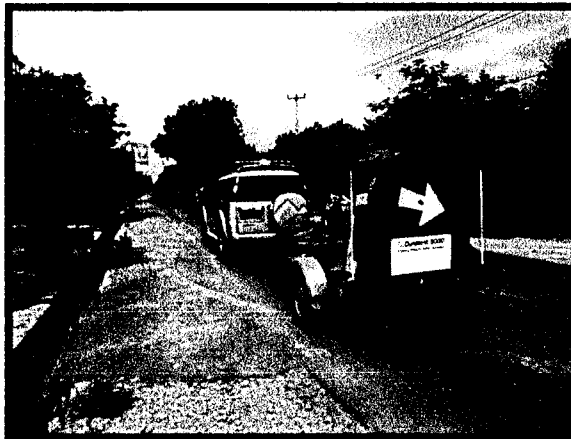
Pengujian lendutan dengan FWD dilaksanakan dengan interval @ 10 meter zig-zag.

Pengujian dilakukan pada titik2 yang sama pada jam 02.30, 06.30, 07.30, 10.30, 12.20, 13.30, 14.30, 15.30, 18.00, 21.00.

Gambar 5. Pengujian lendutan dengan alat FWD arah ke Subang

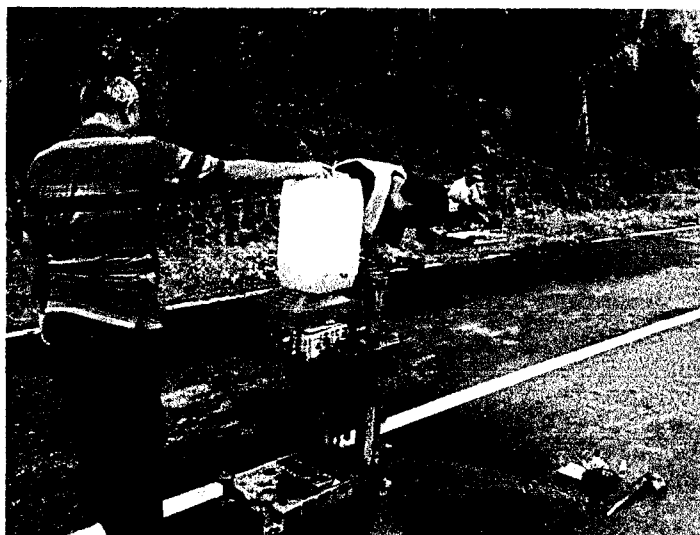
Gambar L-1.8  
Pengambilan Benda Uji Inti pada Segmen Uji Coba CCA
