**Pendampingan Teknis  
Kelompok Program Penelitian  
Teknologi Keselamatan Jalan**

LAPORAN AKHIR  
TAHUN 2015

**Pendampingan Teknis Teknologi Keselamatan Jalan**

1. P2JN Kalimantan Tengah : Kajian Penempatan Median Ruas 3201311K Cilik Riwut KM 8+887 – 9+887.
2. Tol Cipali : Investigasi Keselamatan Jalan Tol Cikopo-Palimanan

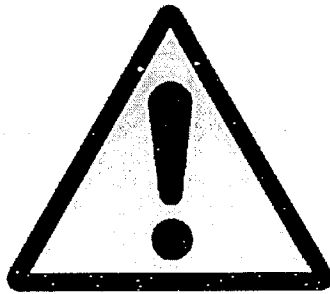
**Gambar 2-11 Rambu Peringatan**

Rambu peringatan digunakan untuk memberi peringatan kemungkinan ada bahaya atau tempat berbahaya di depan pengguna jalan. Warna dasar rambu peringatan berwarna kuning dengan lambang atau tulisan berwarna hitam.

Rambu peringatan ditempatkan pada sisi jalan sebelum tempat atau bagian jalan yang berbahaya dengan jarak sesuai dengan Tabel 2-2.

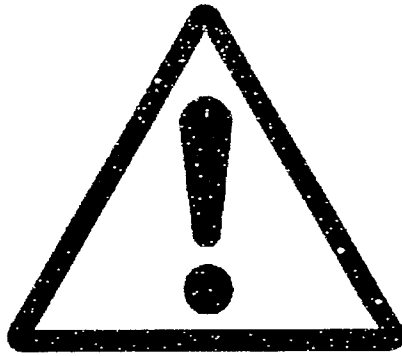
Diletakkan sebelum awal pemisah tengah dan sebelum bukaan pemisah tengah, untuk kedua arah lalu lintas. Jarak rambu peringatan yaitu 50 meter sebelumnya.

Gambar 4-1 Rambu Peringatan

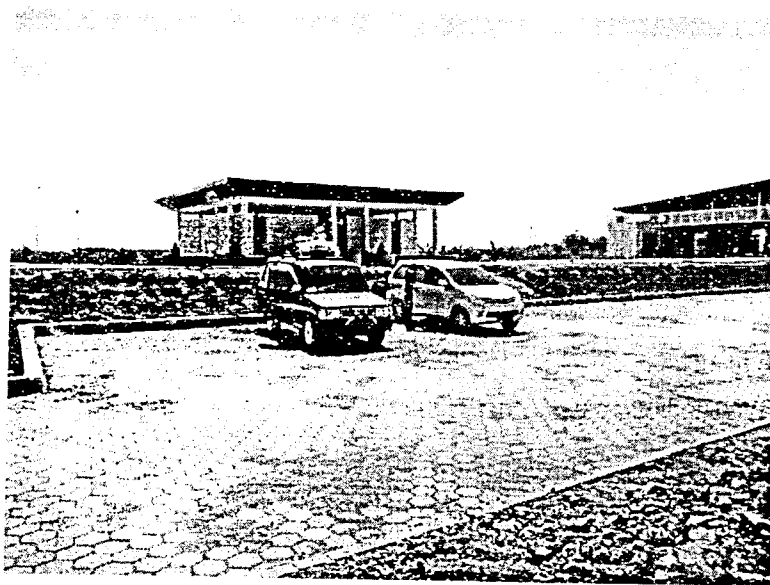
**Gambar 21 Situasi Tempat Istirahat**

Bangunan pelengkap jalan pada Jalan Tol Cipali pada umumnya dalam kondisi baik dan tidak menimbulkan permasalahan keselamatan, meskipun beberapa masih dalam proses penyelesaian pembangunan. Gambar-gambar berikut merupakan contoh kondisi bangunan pelengkap jalan di Jalan Tol Cipali.
