TEKNOLOGI PRESERVASI PERKERASAN LENTUR

(Lapis Tipis Beton Aspal/*Thin Hot Mix Asphalt*)

Desember, 2011

Kode Publikasi : IRE-TR-045/ST/2011

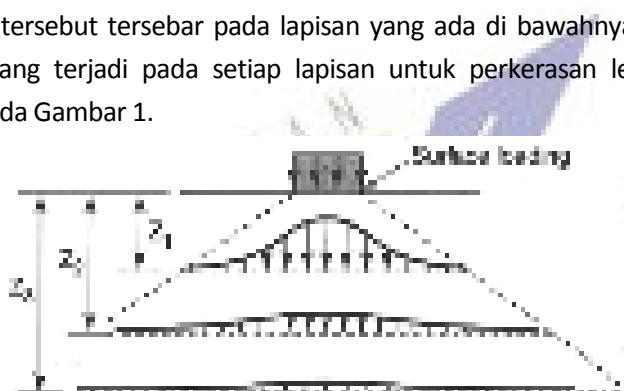
Gambar 1. Ilustrasi tegangan yang terjadi pada lapisan perkerasan lentur

Perkerasan jalan disebut lentur apabila seluruh struktur perkerasan karena pengaruh beban kendaraan akan mengalami defleksi atau lentur secara signifikan. Tipikal struktur perkerasan lentur terdiri atas beberapa lapisan bahan. Setiap lapisan menerima beban dari lapisan di atasnya dan beban tersebut tersebar pada lapisan yang ada di bawahnya. Gambaran tegangan yang terjadi pada setiap lapisan untuk perkerasan lentur seperti disajikan pada Gambar 1.

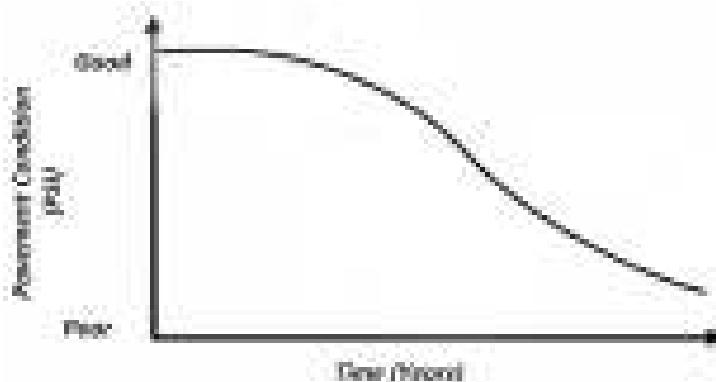
Gambar 2. Ilustrasi kinerja perkeraan lentur

Sebagaimana diketahui bahwa kinerja perkerasan pasti akan mengalami penurunan kondisi seperti disajikan pada Gambar 2. Di samping pengaruh bahan yang kurang baik maka ada beberapa faktor yang mempengaruhi kinerja perkerasan seperti (Asphalt Institute MS-16 2009):

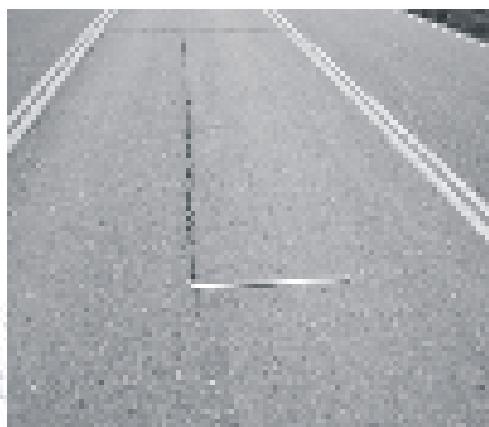
Gambar 3.7 Retak Memanjang Keparahan Tinggi

Retak memanjang menunjukkan retakan yang berjalan terutama sejajar dengan sumbu jalan. Retak ini mungkin di jejak roda, antara jejak roda dan atau di sendi seperti jalur tengah atau batas antara permukaan perkerasan dengan bahu.

- Kurang baiknya sambungan lapis permukaan beraspal
- Lemahnya bagian tepi perkerasan
- Perbedaan penurunan (*Differential settlement*) antara galian dan timbunan
- Perubahan volume tanah dasar (umumnya pada tanah ekspansif)
- Retak refleksi akibat pergeseran pada pelebaran perkerasan
- Retak refleksi akibat dari lapis pondasi yang distabilisasi semen

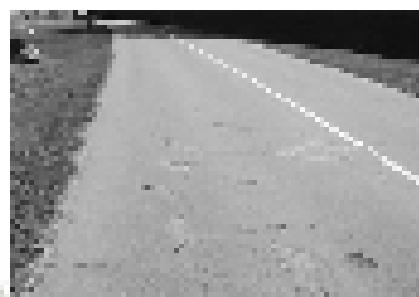
Gambar 3.21 Pelepasan Butir Keparahan Tinggi

- ✓ Penuaan aspal dan oksidasi atau kerusakan oleh oli
- ✓ Agregat kotor
- ✓ Aspal kurang
- ✓ Kurang padat atau akibat agregat basah

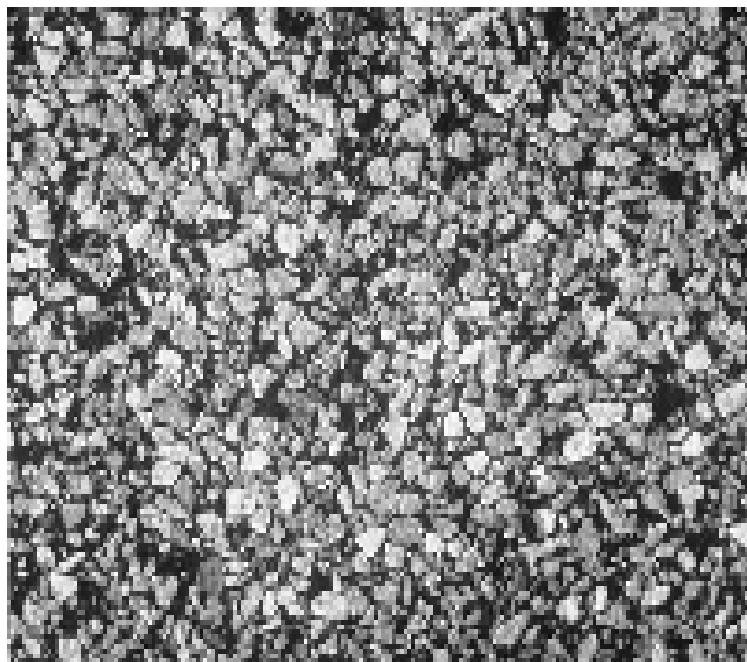
Gambar 3.46 Pengausan Agregat

- ✓ Penggunaan agregat yang mudah aus atau abrasi tinggi
- ✓ Penggunaan agregat halus alam

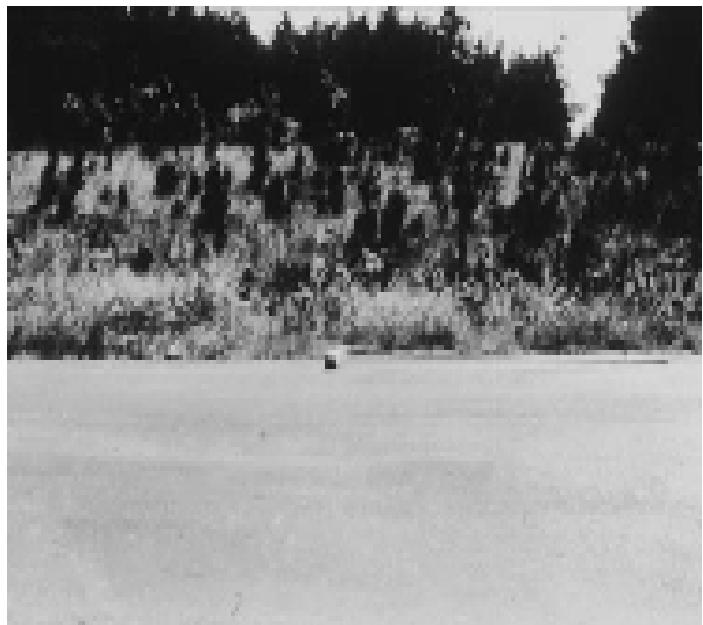
Gambar 3.56 Contoh Pemuaian

- ✓ Pemuiaian tanah dasar

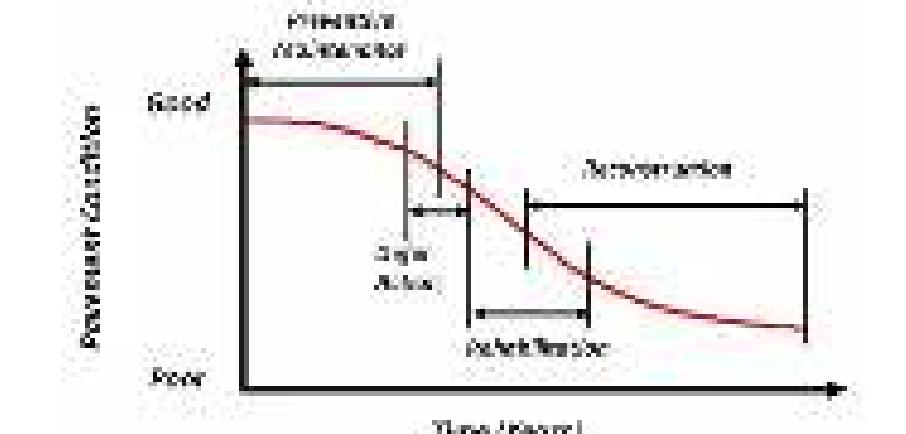
Gambar 4. Strategi penanganan perkerasan berdasarkan kondisi perkerasan

Berdasarkan Caltrans 2008 bahwa terdapat beberapa faktor yang perlu dipertimbangkan pada proses pemilihan penanganan perkerasan yang tepat. Yaitu mencakup umur, kondisi, lalu-lintas dan rencana kedepan yang diharapkan seperti ketersedian anggaran.

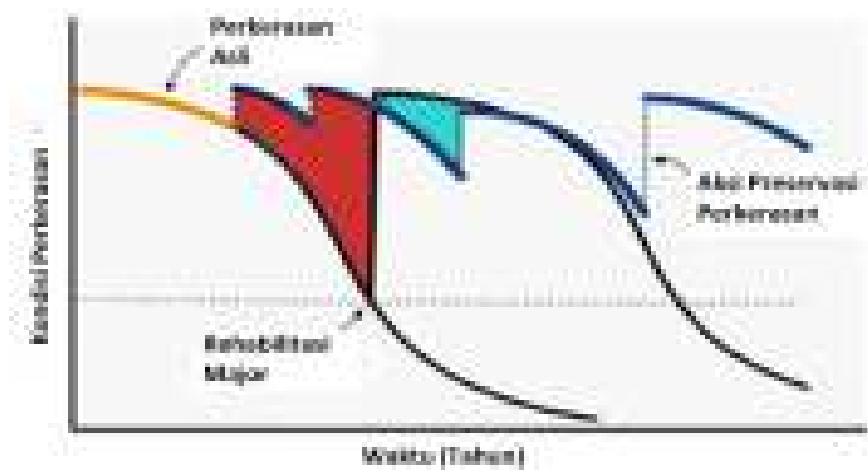
Gambar 5. Konsep preservasi perkerasan lentur.

Ilustrasi konsep preservasi perkerasan lentur seperti disajikan pada Gambar 5. Efek yang menguntungkan dari pemeliharaan preventif tergantung pada karakteristik struktur perkerasan, jenis dan penyebaran kerusakan, serta faktor-faktor lain seperti drainase dan bahan. Untuk pemeliharaan preventif yang efektif, perlu untuk menerapkan penanganan yang tepat terhadap kondisi perkerasan yang tepat serta aplikasinya dengan waktu yang tepat.

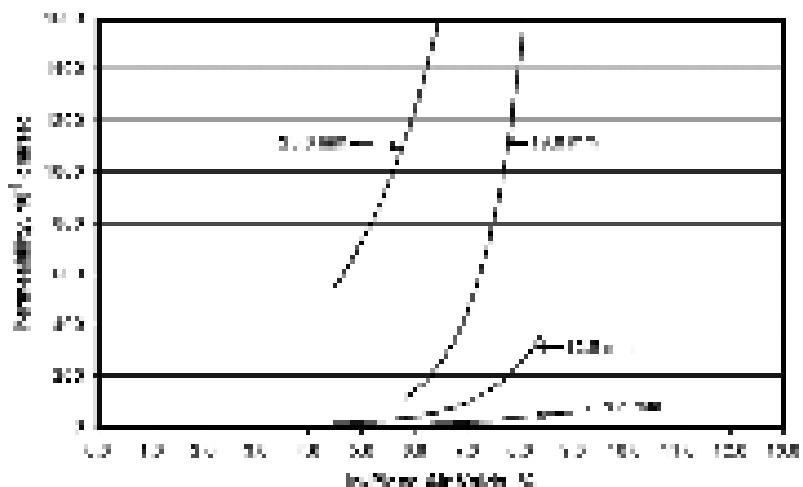
Gambar 6. Hubungan antara rongga udara dengan nilai permeabilitas campuran beraspal untuk berbagai ukuran nominal maksimum agregat (Sumber: NAPA, 2009).

Lapis tipis beton aspal memiliki ukuran nominal maksimum agregat lebih kecil sehingga memerlukan aspal relatif lebih banyak. Hal tersebut memberikan keuntungan, yaitu campuran lebih kedap terhadap air. Hasil penelitian yang dilakukan (sesuai NAPA, 2009) bahwa untuk rongga udara yang sama pada campuran beraspal yang menggunakan ukuran agregat nominal maksimumnya makin kecil maka akan semakin kedap terhadap air, seperti diilustrasikan pada Gambar 6. Pada Gambar 6 terlihat untuk nilai rongga udara yang sama pada ukuran maksimum agregat 9,5 mm memiliki permeabilitas lebih kecil dibandingkan dengan yang lainnya.

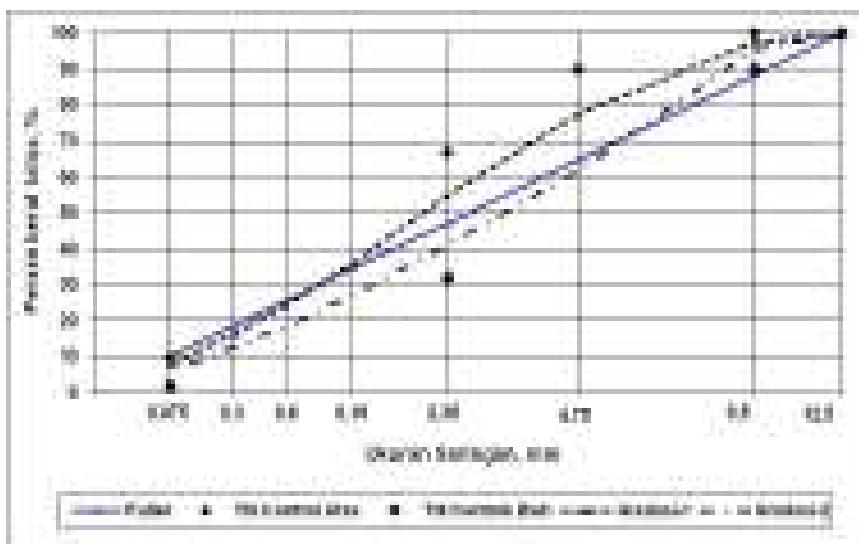
Gambar 7. Gradasi agregat gabungan untuk ukuran nominal maksimum agregat 9,5 mm

Jenis campuran yang diuji coba di laboratorium untuk masing-masing ukuran nominal maksimum (ukuran nominal maksimum 9,5 mm dan 4,75 mm) adalah 2 tipe gradasi. Gradasi agregat gabungan untuk kedua tipe gradasi tersebut adalah berturut-turut disajikan pada Gambar 7 dan Gambar 8.

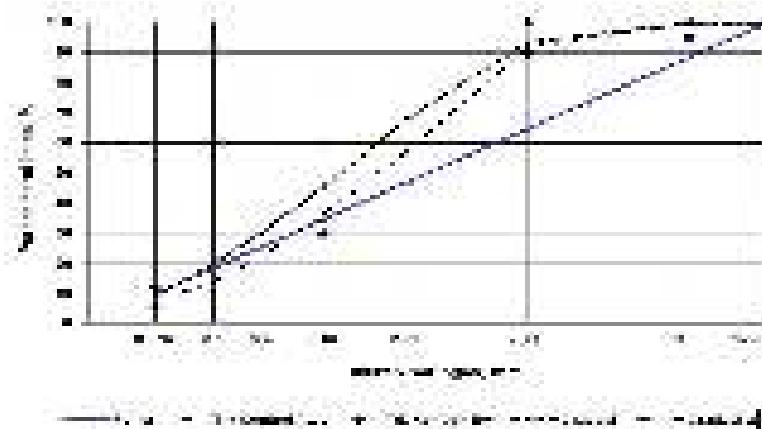
Gambar 8. Gradasi agregat gabungan untuk ukuran nominal maksimum agregat 4,75 mm

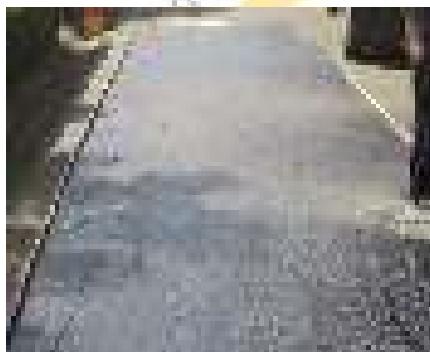
9.a. Pekerjaan Tack Coat

Gambar 9. Hasil pelaksanaan uji coba skala kecil lapis tipis beton aspal di lapangan

Berdasarkan hasil kajian dilaboratorium, selanjutnya diuji coba skala kecil di lapangan dan hasil uji coba menunjukkan kinerja cukup baik dan pada saat pelaksanaan tingkat kemudahan kerja cukup baik, yaitu diantaranya segregasi tidak terjadinya dan permukaan hasil hamparan cukup halus dan kedap air. Gambaran proses pelaksanaan disajikan pada Gambar 9.

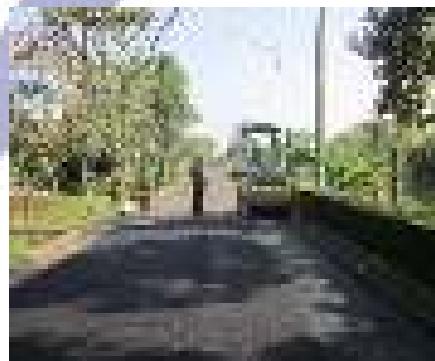
9.b. Penghamparan

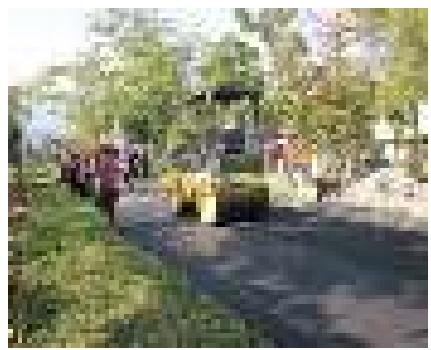
9.c. Pemadatan

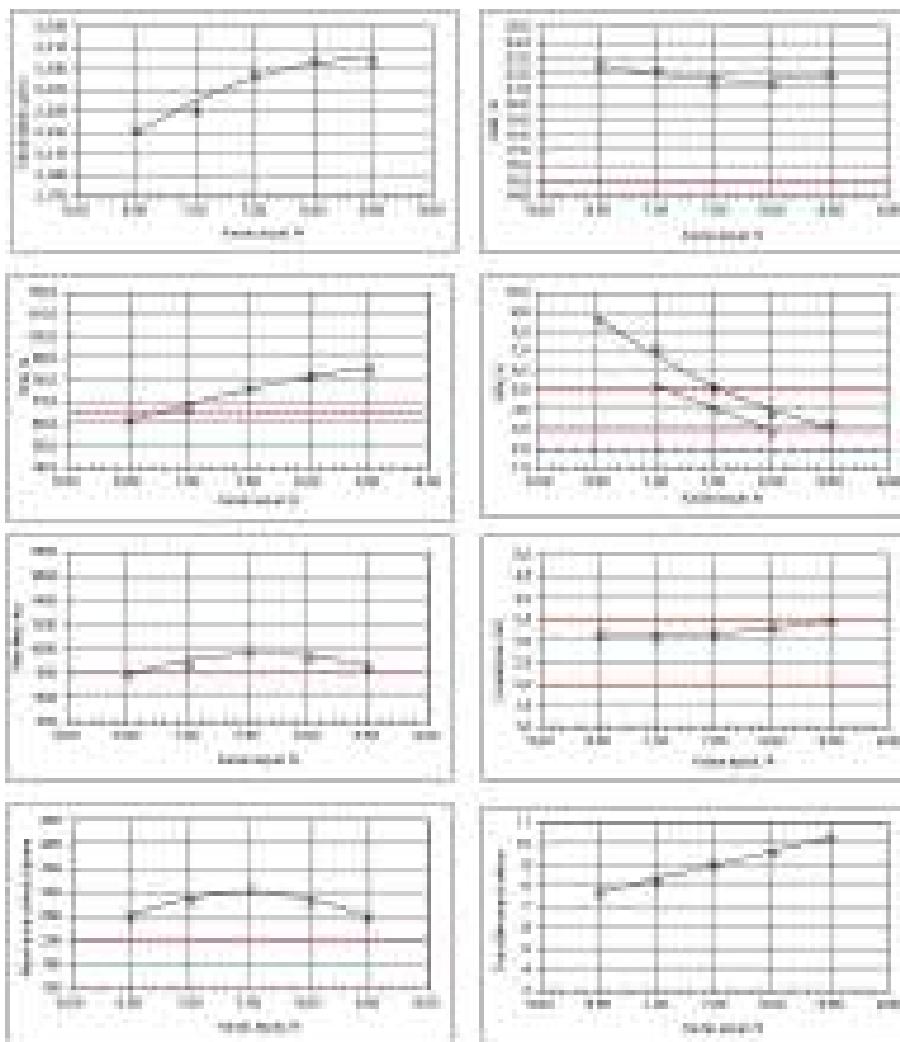
Lampiran 1-1. Grafik data marshall untuk campuran lapis tipis beton aspal (*Thin Hot Mix Asphalt/HMA*) gradasi diatas kurva Fuller dengan ukuran agregat nominal maksimum 4,75 mm

Pembuatan benda uji campuran beraspal dengan menggunakan alat pematat Marshall dengan jumlah tumbukan 2×75 tumbukan. Berdasarkan hasil pengujian diperoleh karakteristik campuran, yaitu parameter Marshall serta volumetrik campuran untuk kedua tipe campuran tersebut disajikan pada Tabel 14. Pada Tabel 14 terlihat bahwa karakteristik kedua tipe campuran memenuhi persyaratan sesuai spesifikasi usulan (lihat butir 6.5.c). Data hasil pengujian Marshall yang lebih rinci dalam bentuk grafik disajikan pada lampiran.

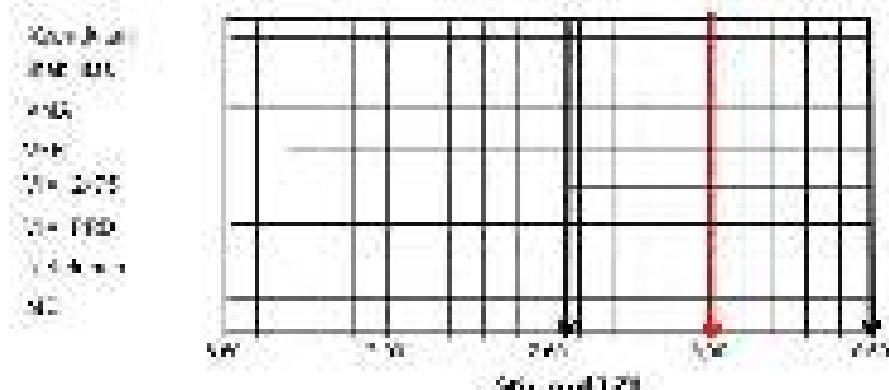
Lampiran 1-2. Grafik (*bar chart*) untuk menunjukkan data rancangan campuran dan pemilihan kadar aspal rancangan untuk campuran lapis tipis beton aspal (*Thin Hot Mix Asphalt/HMA*) gradasi diatas kurva Fuller dengan ukuran agregat nominal maksimum 4,75 mm

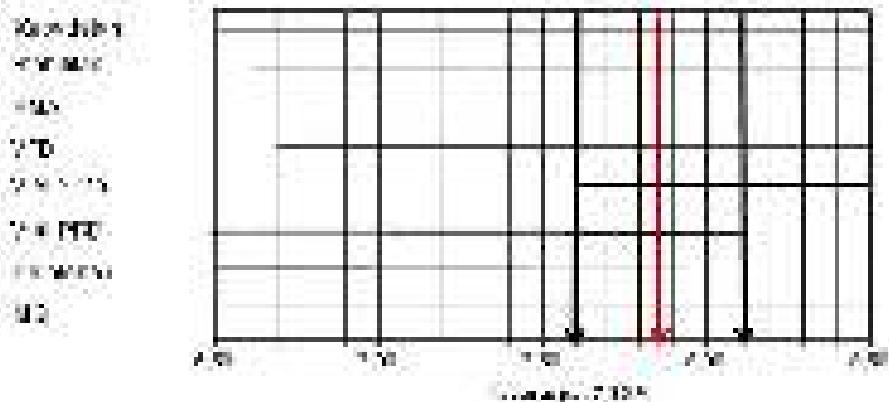
Lampiran 2-2. Grafik (*bar chart*) untuk menunjukkan data rancangan campuran dan pemilihan kadar aspal rancangan untuk campuran lapis tipis beton aspal (*Thin Hot Mix Asphalt/HMA*) gradasi memotong kurva Fuller dengan ukuran agregat nominal maksimum 4,75 mm
