# PENANGANAN BANGUNAN CAGAR BUDAYA

Arief Sabaruddin

Angga Arief Gumilang S

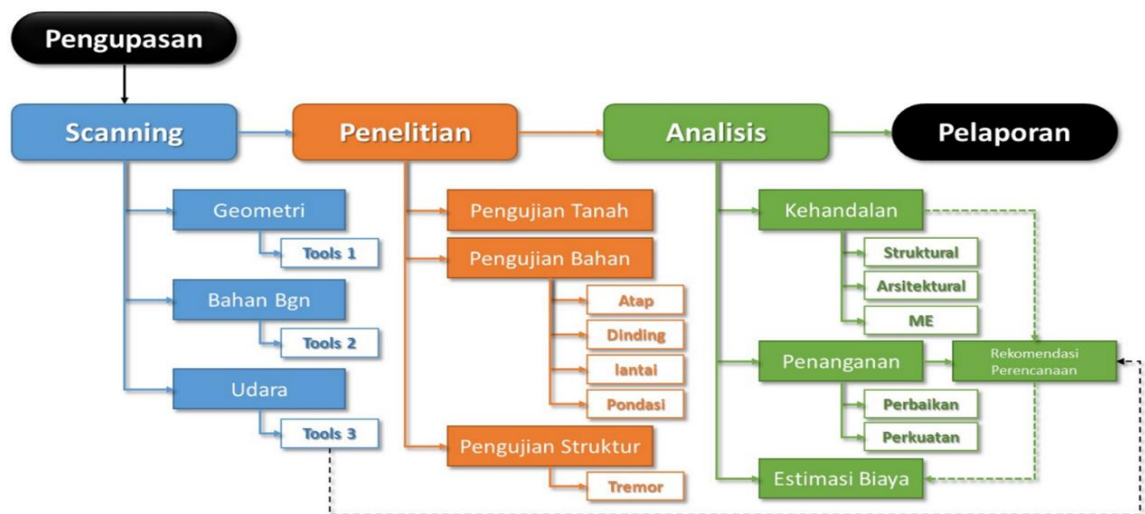
Gambar 3 Tahapan penelitian bangunan gedung

Penanganan pemugaran bangunan cagar budaya memiliki titik berat pada identifikasi karakteristik bangunan, selanjutnya pekerjaan ini dinyatakan sebagai pekerjaan *Scanning* untuk mengetahui karakteristik bangunan pada saat ini. *Scanning* dilakukan terhadap karakteristik lingkungan dan bangunan. *Scanning* bangunan diawali dari *Scanning* eksterior dan interior bangunan, yang meliputi identifikasi terhadap geometrik bangunan terhadap perubahan-perubahan bentuk melalui identifikasi ketegakan bangunan, kesikuan bangunan, maupun kemiringan bangunan.

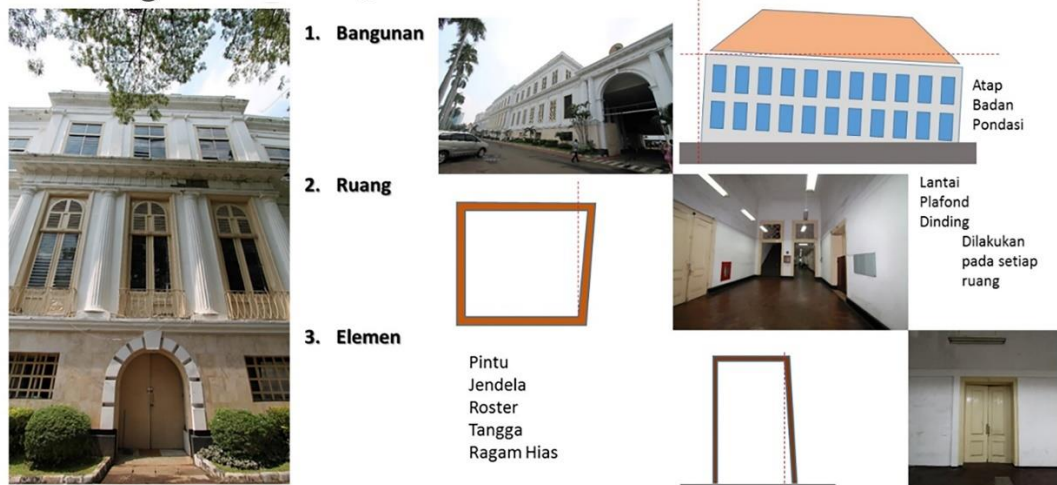
Gambar 4 Tahapan scanning geometri bangunan

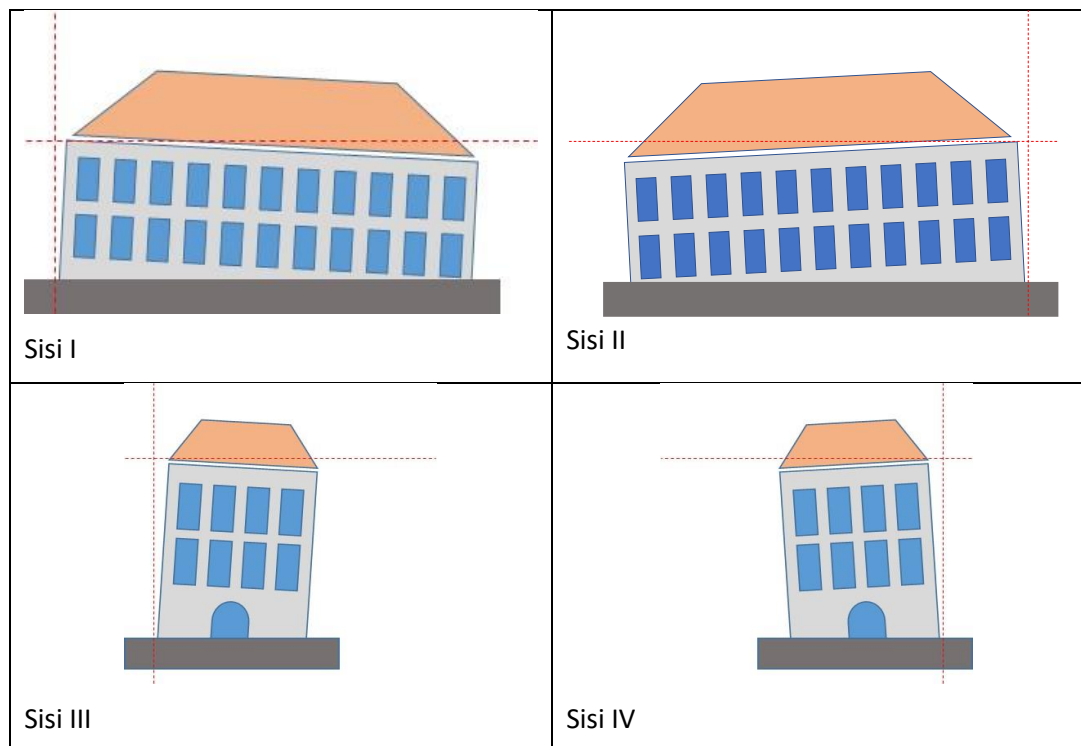
Gambar 5. Bangunan mengalami penurunan secara keseluruhan bangunan

Perubahan ketegakan bangunan bila terjadi pada seluruh sisi dengan maka dapat dipastikan bahwa secara sistem bangunan masih bekerja secara bersamaan (dapat dikatakan integritas bangunan diperkirakan masih dalam keadaan baik), namun dari sisi struktur akan terjadi pergeseran distribusi beban yang tidak merata sesuai dengan perencanaan awal. Bahkan dapat menimbulkan beban momen yang tidak diinginkan atau tidak direncanakan sebelumnya, yang bekerja pada sistem struktur bangunan. Kondisi timbulnya beban-beban baru yang tidak direncanakan yang dapat membahayakan sistem struktur bangunan.

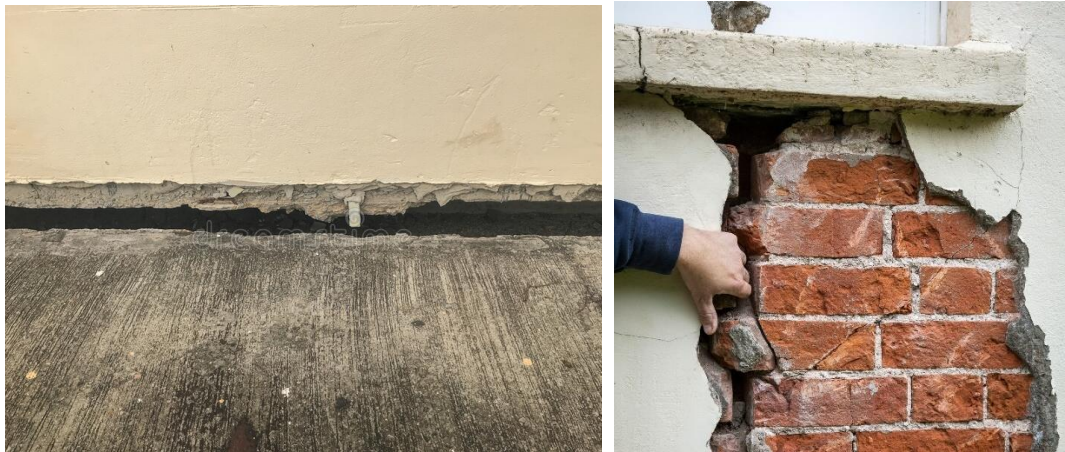
*Gambar 12 Gejala akibat penurunan tanah (land-subsidence) pada bangunan*

Indikasi awal terjadinya penurunan sebagian bangunan yang disebabkan oleh penurunan lahan adalah adanya penurunan yang diawali dengan lantai rabat beton di sekeliling bangunan, sehingga tampak adanya celah antara dinding dengan batas lantai di luar bangunan. Pada kondisi yang lebih parah maka akan terjadi juga pada bagian dalam, di mana lantai terutama pada bagian siar atau nat akan terjadi pergeseran ke bawah, sehingga pertemuan antara lantai akan terjadi selisih ketinggian muka lantai. Untuk selanjutnya gejala ini akan meningkat ketika pondasi dan sloof tidak lagi mampu memikul beban di atasnya maka retak akan menjalar ke arah dinding.

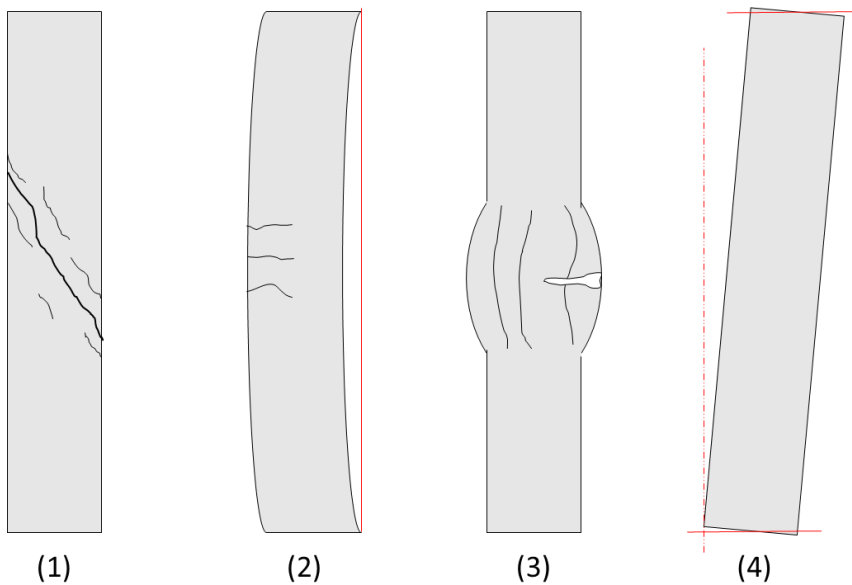
*Gambar 20 Tipe kerusakan pada kolom*

Tipe kerusakan pada kolom sangat membahayakan bagi bangunan, kolom harus lebih kuat dari balok, sebagaimana kaidah dalam sistem struktur '*Strong Column, Weak Beam*' pada sistem struktur bangunan rangka. Kerusakan yang sama dapat juga terjadi pada bangunan dengan struktur dinding pemikul pada sistem *masonry*, dimana pada bagian-bagian tertentu berdiri kolom yang terbuat dari susun bata merah (disebut pilaster), seperti pada bangunan AA Maramis I. Terdapat beberapa pola kerusakan kolom yang mengakibatkan terjadinya perubahan geometrik pada bangunan, diantaranya adalah: (1) kolom retak, (2) kolom tertekuk, (3) kolom gembung, dan (4) kolom miring.

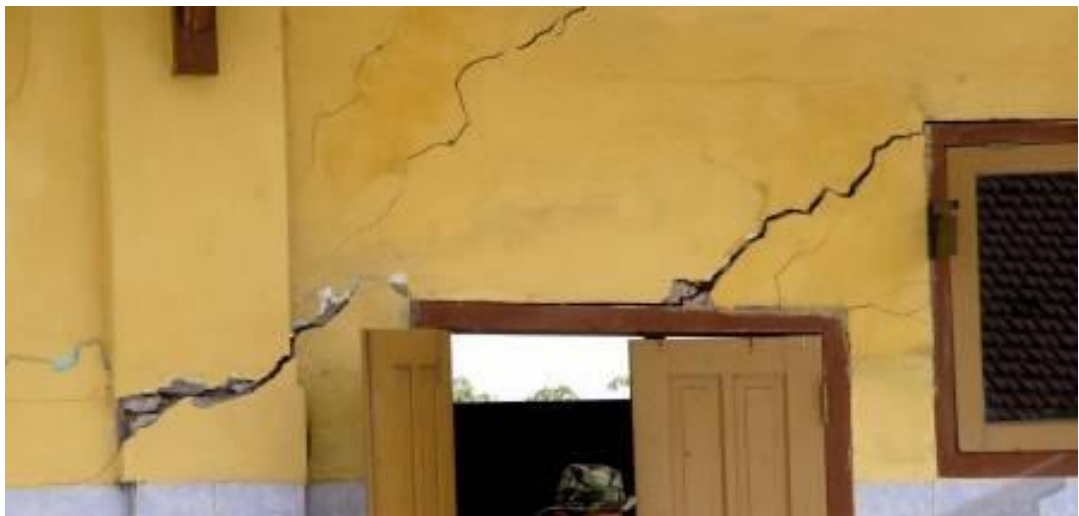
*Gambar 21 Retakan pada kolom dan dinding*

Beberapa faktor penyebab kerusakan kolom selain faktor usia dan beban berlebih di luar rencana serta kualitas pengerjaan yang buruk, juga dapat disebabkan oleh pemilihan bahan bangunan yang tidak sesuai dengan standar. Terjadinya kolom gembung disebabkan juga oleh jarak sengkang yang terlalu jauh (jika kolom tersebut adalah beton bertulang) sedangkan kerusakan kolom miring disebabkan oleh berbagai faktor seperti *overload*, beban lateral eksekutif, penurunan tanah, dll.

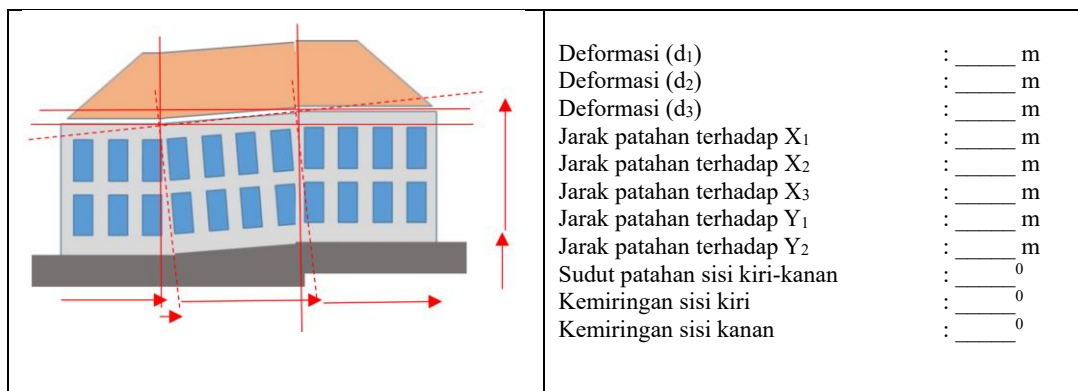
Gambar 23 Penurunan pada beberapa bagian

Bila ditemukan pola penurunan yang terjadi secara acak dan bersamaan pada salah satu bangunan, maka kerusakan demikian adalah jenis kerusakan yang paling membahayakan bagi bangunan yang sangat rentan terjadi kegagalan bangunan akibat roboh. Umumnya kondisi bangunan dengan penurunan yang terjadi pada beberapa bagian serta tidak beraturan sebaiknya bangunan tersebut tidak difungsikan dan dilakukan asesmen secara menyeluruh. Jika hasil asesmen mengarah pada rekomendasi pembongkaran bangunan, maka proses pembongkaran bangunan harus dilengkapi dengan Dokumen Rencana Pembongkaran Bangunan yang disahkan oleh pemerintah daerah.

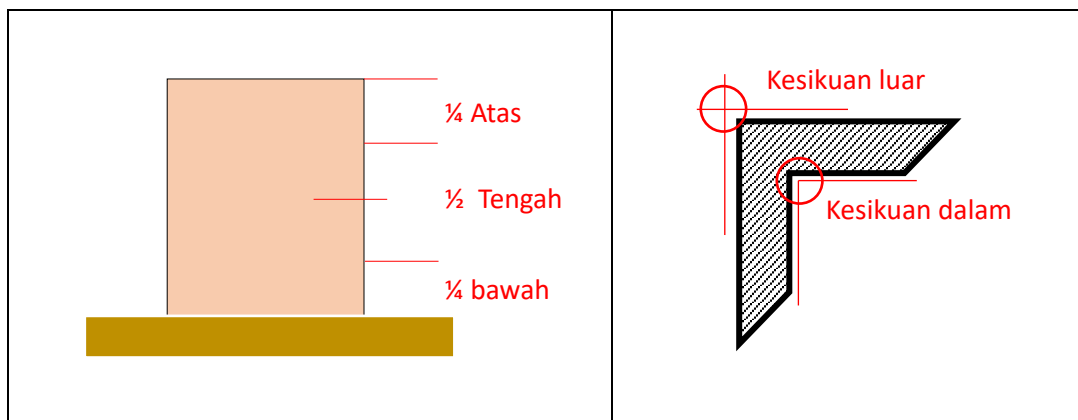
Gambar 24 Letak posisi pengukuran kesikuan bangunan

Pemeriksaan kesikuan bangunan dilakukan dua tahap, tahap pertama adalah kesikuan sisi eksterior bangunan, dengan melakukan pemeriksaan kesikuan bangunan pada setiap sudut-sudut bangunan. Pemeriksaan kesikuan bangunan dilakukan pada  $\frac{1}{4}$  bagian bawah bangunan, bagian tengah badan bangunan serta  $\frac{1}{4}$  bagian atas bangunan, masing-masing dilakukan pada setiap sudut bangunan terluar. Untuk menguatkan kondisi kesikuan bangunan hal, yang sama pengukuran kesikuan bangunan dapat dilakukan juga pada sisi interior bangunan.

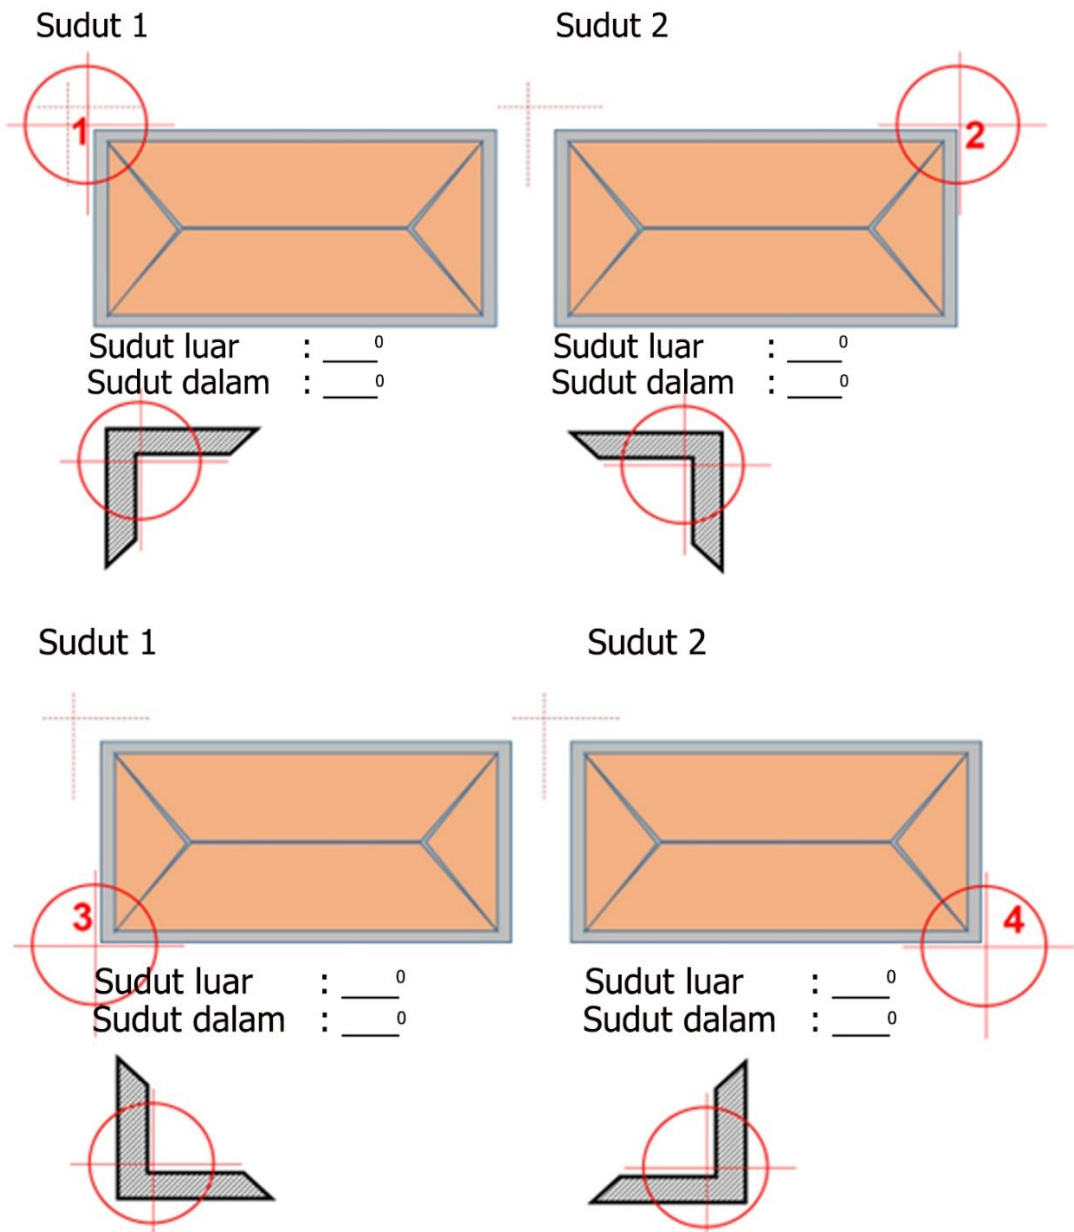
Gambar 25. Pengukuran kesikuan bangunan pada bagian luar dan dalam

kesikuan dimaksud adalah kesesuaian sudut sesuai dengan rencana bangunan. Parameter kesikuan bangunan digunakan untuk melihat deformasi bangunan secara horizontal yang dapat diukur dengan mengetahui adanya informasi kesikuan.

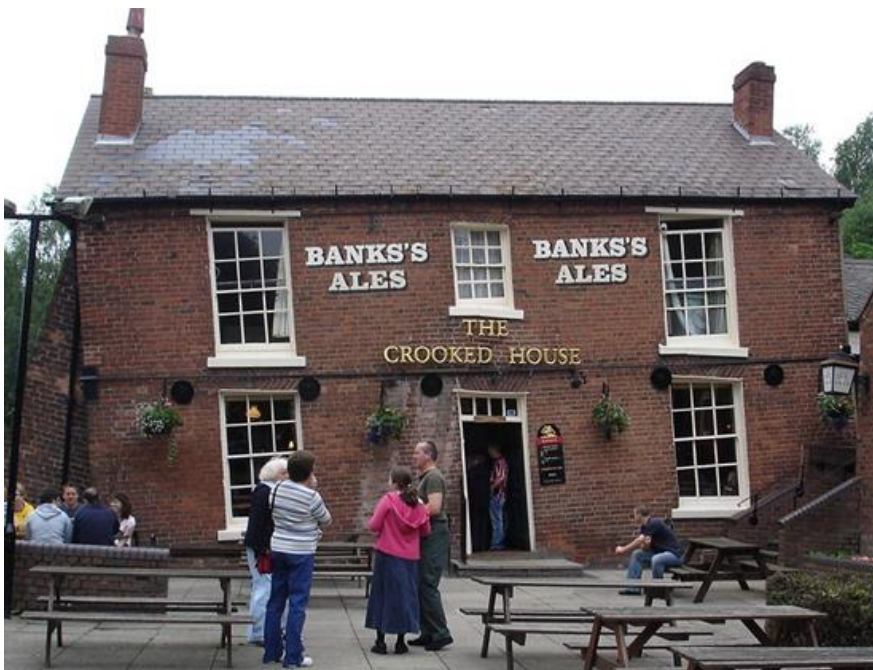
*Gambar 28 Contoh bangunan yang mengalami perubahan bentuk*

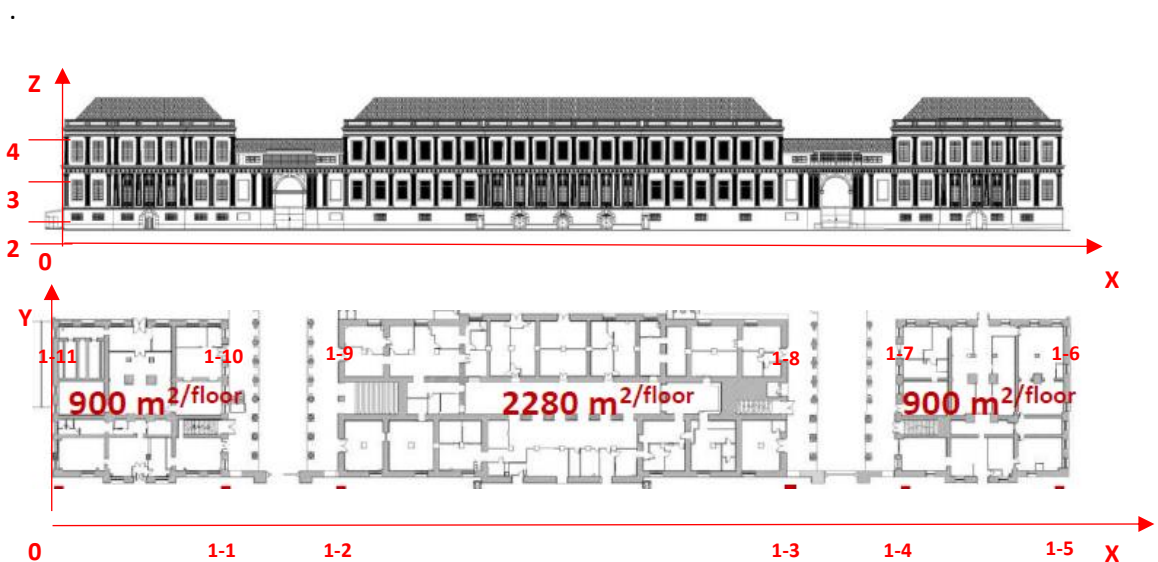
Gambar 38 Gambar penentuan titik koordinat Bangunan

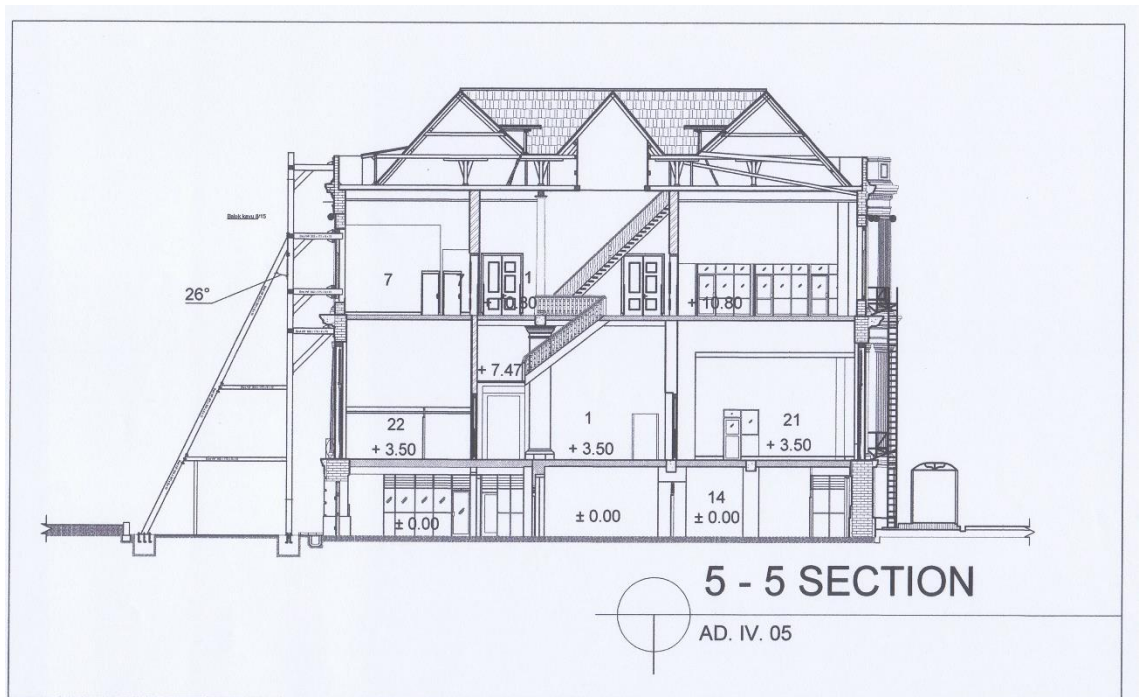
Gambar 39 Gambar Potongan Metoda Perkuatan Sementara Bangunan Sayap Selatan

Konstruksi pekerjaan penanganan sementara dengan menggunakan baja I 400.400.40, ditujukan untuk menopang dinding yang sudah terlepas mengelilingi bidang dinding sisi barat. Rangka baja menopang dinding dengan menggunakan bantalan pada titik tumpuan dengan menggunakan bahan dua buah ban, sehingga tumpuan tidak menahan dengan tajam akan tetapi masih terjadi *damp*er bila mana terjadi gempa.

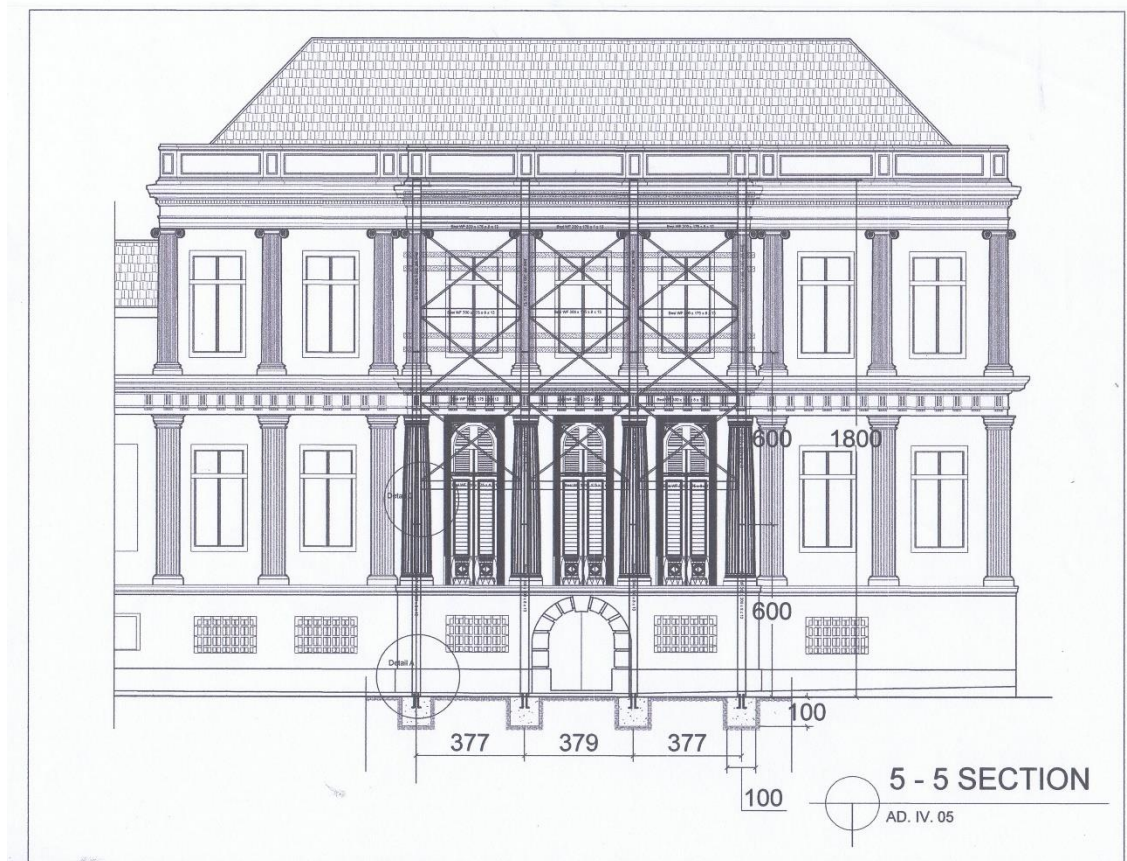
*Gambar 40 Tampak depan Rangka Perkuatan Sementara Bangunan Sayap Selatan*

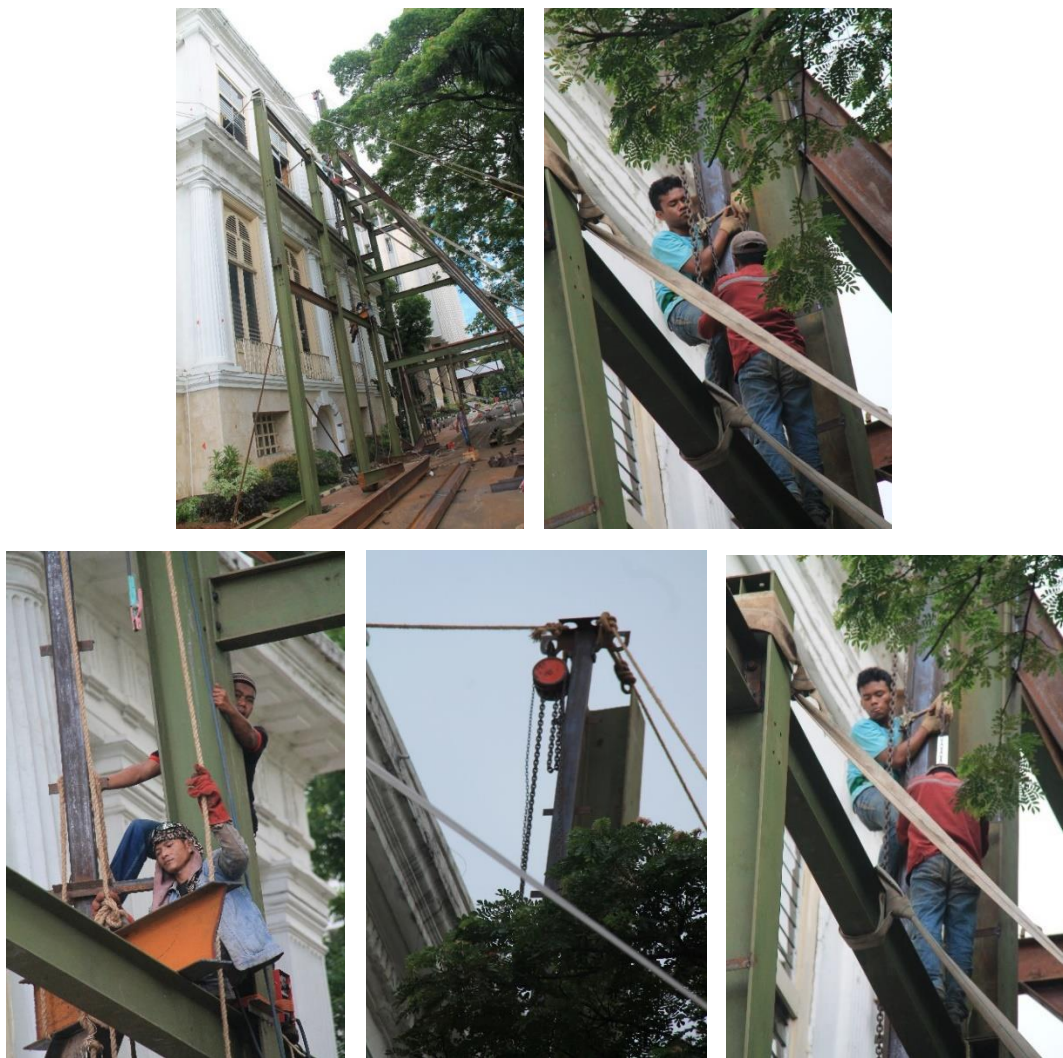
Gambar 41 Kegiatan perkuatan sementara pada Bangunan Sayap Selatan

Pelaksanaan kegiatan perkuatan sementara pada bangunan sayap selatan, dilakukan melalui beberapa tahap; (1) konsep penanganan disampaikan oleh Tim Peneliti, (2) selanjutnya Tim Perkuatan Sementara mengajukan *Shop Drawing*, (3) *Shop Drawing* dibahas dalam Tim Peneliti, ketika pembahasan terjadi perdebatan, mengingat *Shop Drawing* yang diajukan akan mengganggu artefak, (4) sehingga diputuskan dilakukan redesain ulang, yang dibuat oleh Tim Perkuatan Sementara dengan kisi-kisi tidak mengganggu artefak, dan dipandu bersama oleh Tim Peneliti (Puskim dan PDA), (5) menghasilkan *Shop Drawing* baru, dan disetujui oleh Tim Peneliti. Tim Perkuatan sementara mengajukan penjadwalan dan kebutuhan sumber daya, sampai dengan mendapat persetujuan dari Tim Peneliti, (7) pelaksanaan perkuatan sementara dilakukan. Kegiatan pelaksanaan perkuatan sementara seperti diperlihatkan oleh Gambar 41

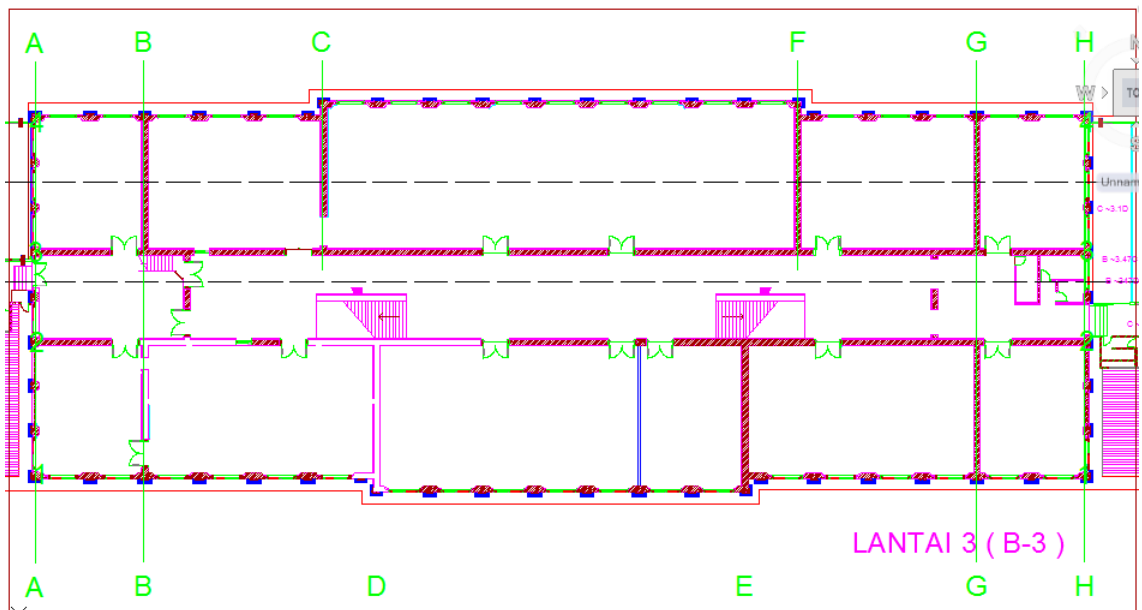
*Gambar 42 Gambar denah Lantai Tiga setelah dilakukan pengupasan*

*Scanning* dilakukan pada bangunan utama lantai tiga dan lantai dua, kurang lebih 2/3 bangunan utama telah dilakukan *scanning*, gambar denah dari lantai tiga dan lantai dua ditunjukkan oleh Gambar 42 dan Gambar 43.

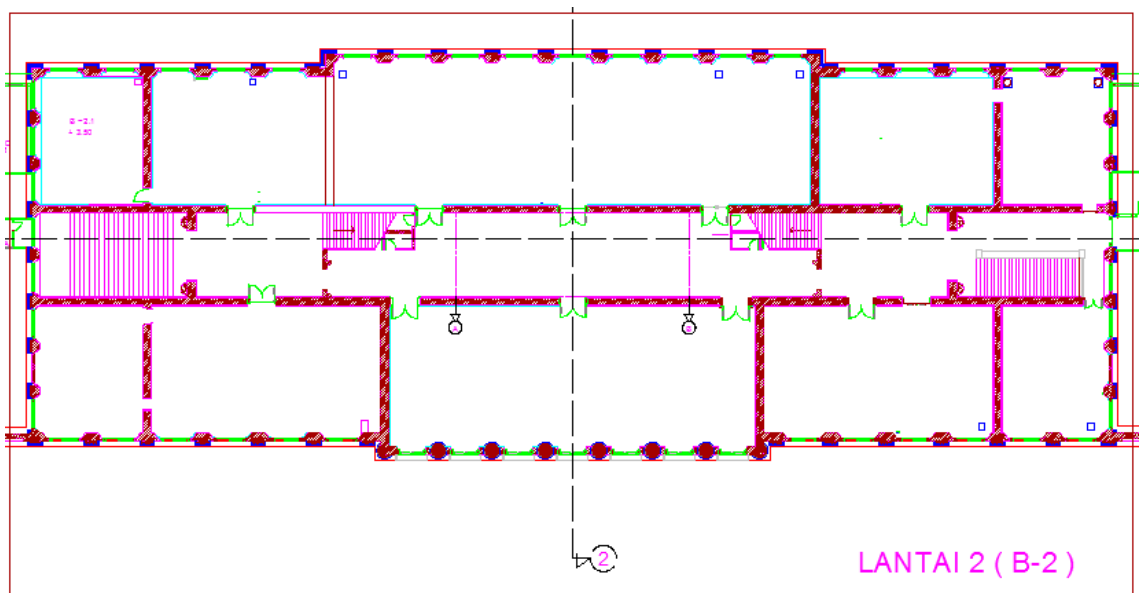
Gambar 43 Gambar denah Lantai Dua, setelah dilakukan pengupasan

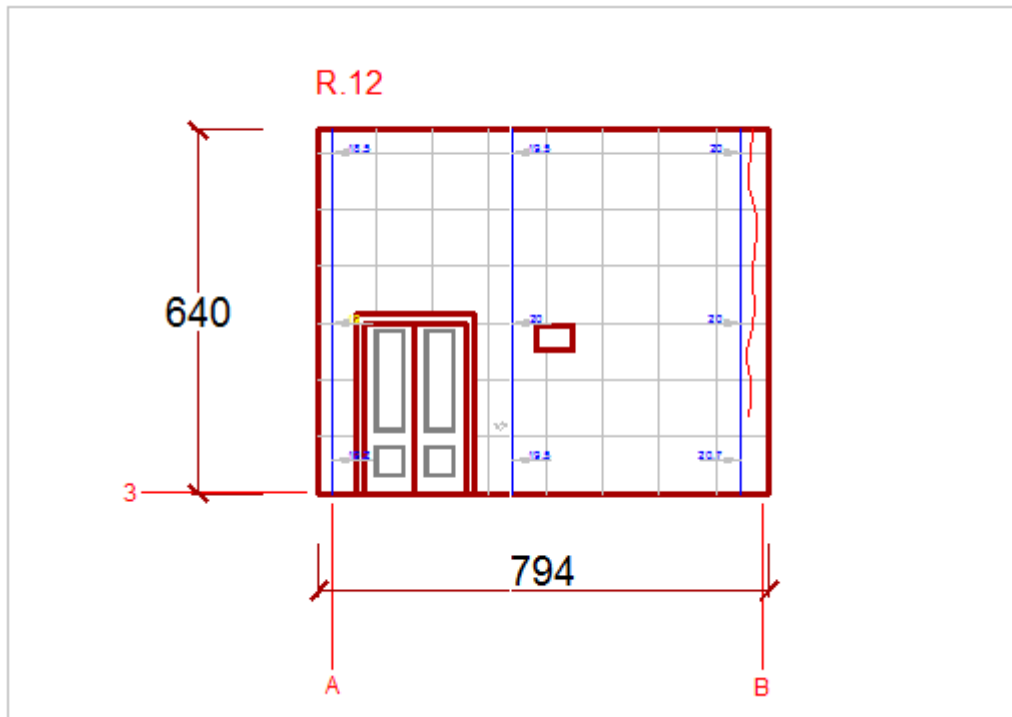
*Gambar 44 Dinding As 3, hasil pengamatan visual*

Dinding As 3, seperti ditunjukkan oleh Gambar 44.

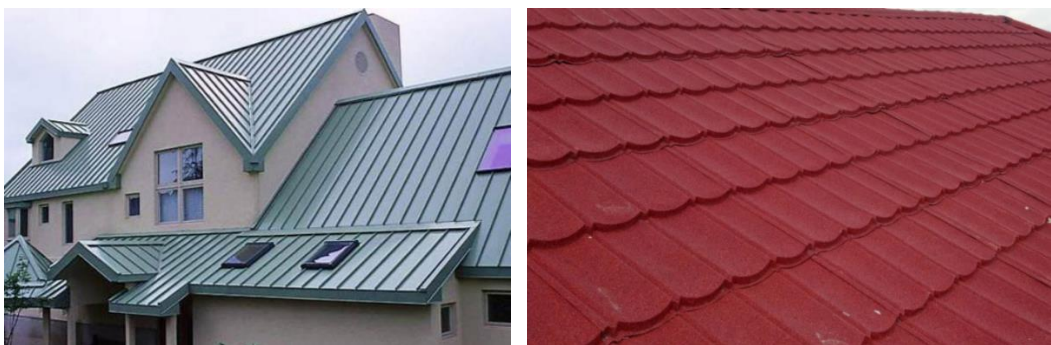
*Gambar 48 Contoh bahan atap yang ringan dan masih harmonis dipadukan dengan bangunan AA Maramis*

Mengingat kondisi struktur bangunan secara keseluruhan yang telah mengalami degradasi akibat faktor usia bangunan, maka penggunaan bahan genteng beton sudah tidak direkomendasikan kembali, untuk itu disarankan menggunakan bahan-bahan seperti sirap, baik itu sirap kayu maupun sirap dengan bahan imitasi, yang saat ini sudah banyak seperti bahan berbasis bitumen. Selain lebih ringan bahan-bahan tersebut juga dapat meningkatkan *performance* bangunan, dan lebih aman dari beban gempa.

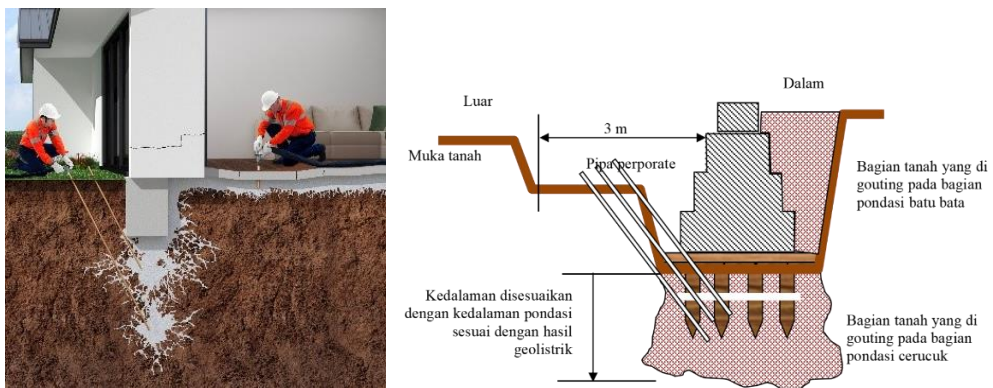
Gambar 49 Metoda Perbaikan tanah dan air tanah, untuk perkuatan pondasi

- a) Identifikasi tahap pertama melalui kerusakan pondasi. Apakah pondasi telah mengalami penurunan atau retakan yang ditunjukkan oleh konstruksi dinding di atasnya. Pemeriksaan geometrik bangunan harus dilakukan terlebih dahulu, sebagai dasar untuk menentukan kerusakan pondasi.
- b) Identifikasi tahap kedua melalui perubahan sifat fisik, kimia, dan mekanik dari tanah dan air tanah. Apakah pondasi berada pada tanah dan air tanah yang dapat mengancam kerusakan, pelapukan bahan bangunan yang digunakan oleh konstruksi pondasi.

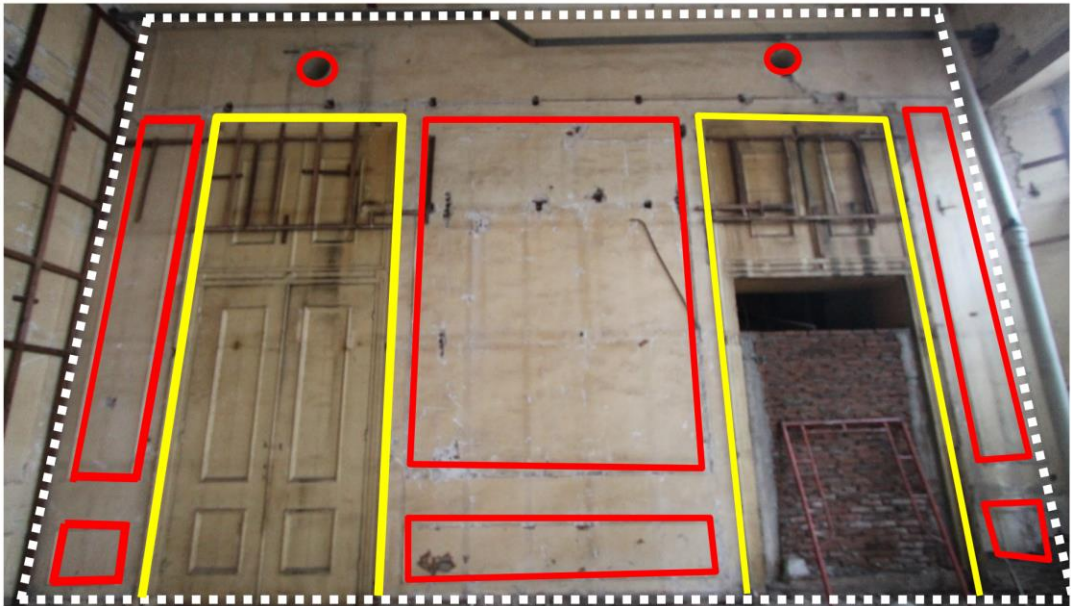
*Gambar 52 Bidang yang akan direkam, sebelum dilakukan pengupasan*

Rekam pola ukiran dan ornamen yang ada pada permukaan dinding, rekaman dilakukan dalam bentuk gambar tampak permukaan dinding dan gambar detail, gambar detail harus menunjukkan potongan dan tampak dengan skala 1 : 20 sampai dengan skala 1 : 1. Rekaman dilengkapi dengan rekaman foto dan rekaman video pada lima sisi (atas, bawah, kiri, kanan, dan depan).

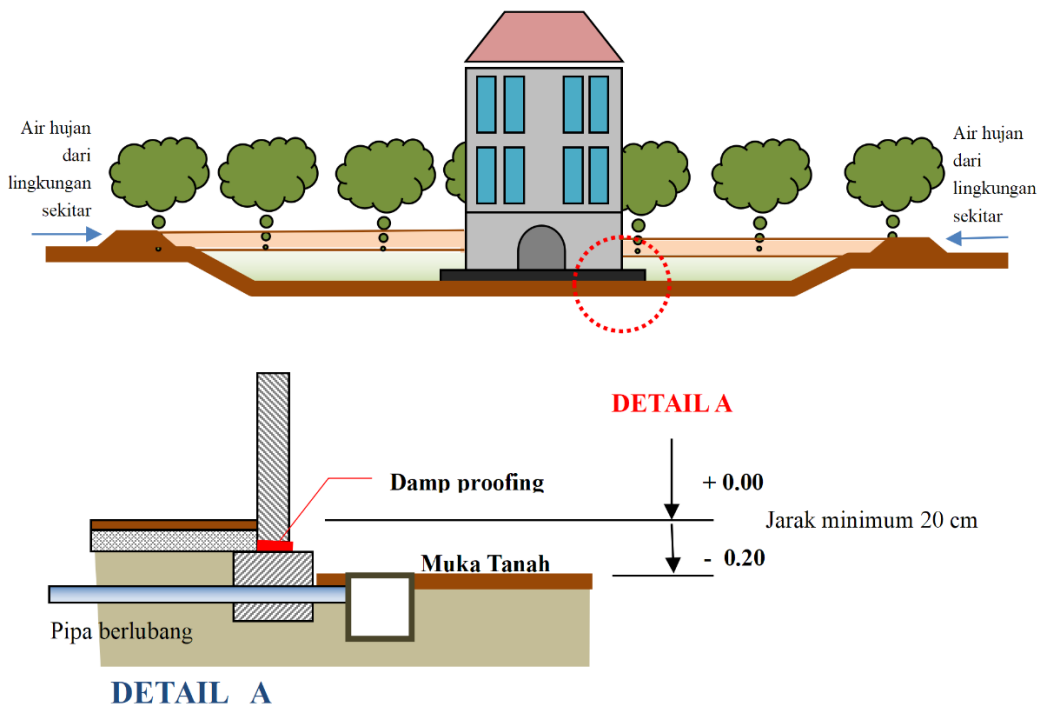
Gambar 67 Metoda perbaikan kelembapan bangunan dan dinding lantai dasar, akibat dari kapilerisasi air tanah

Metoda perbaikan bila terjadi kenaikan muka air tanah, maka tindakan yang perlu dilakukan adalah dengan mengamankan pondasi dari garam yang dikandung dari air tanah maupun perubahan pasang surut muka air yang mengakibatkan pondasi kadang terendam air kadang kering. Tindakan yang dilakukan adalah dengan melakukan i untuk merubah sifat tanah. Untuk selanjutnya muka tanah di sekeliling bangunan diturunkan mengikuti ketinggian bangunan berdasarkan *peil* lantai dasar, yaitu ketinggian asli dari lantai dasar. Muka tanah baru di sekitar bangunan minimal – 0.20 cm dari *peil* lantai dasar.

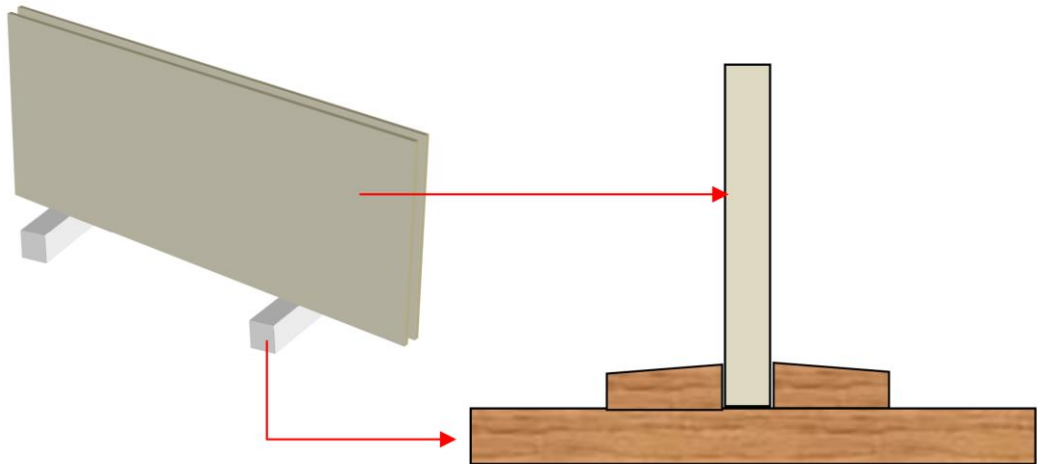
*Gambar 70 Gambar dudukan dan cara penyimpanan daun pintu dan daun jendela*

Penyimpanan daun pintu maupun daun jendela harus dalam posisi tegak, tidak diperkenankan disimpan dalam sebuah susun rebah. Setiap kusen diberikan dudukan agar daun pintu maupun daun jendela dapat berdiri tegak, lihat Gambar 70.

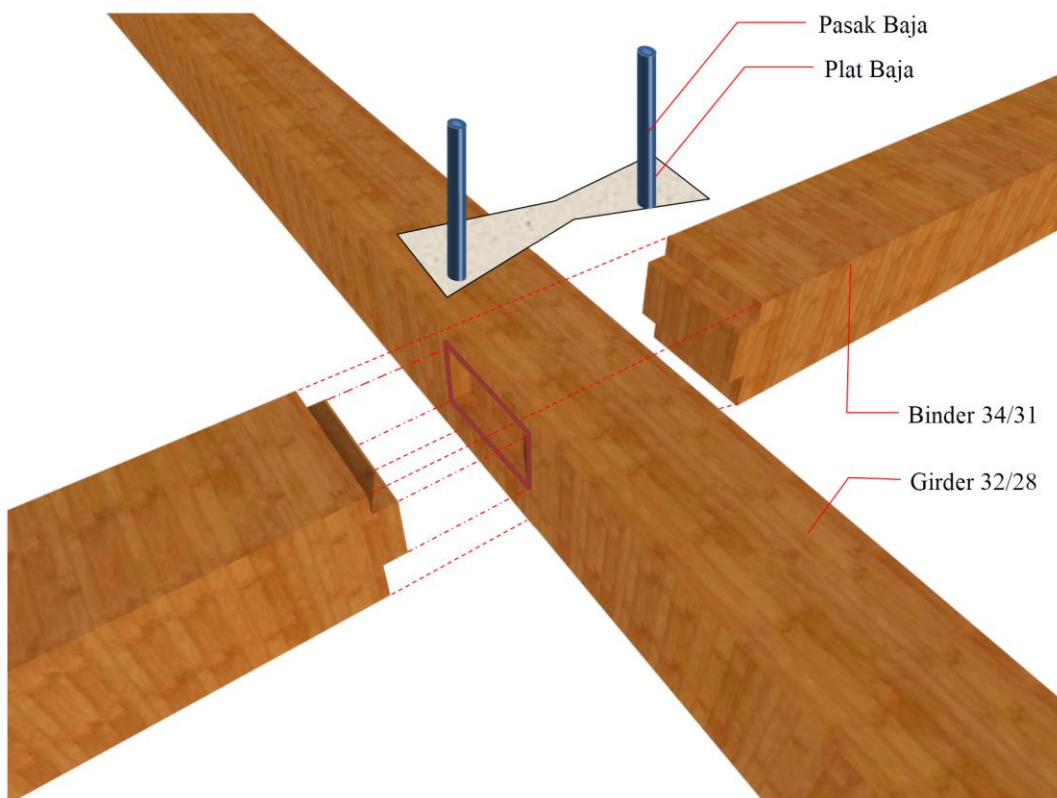
Gambar 74 Sistem Sambungan Balok Grider dengan Balok Binder

Susunan pembalokan pada tipe ketiga terdiri dari; *Girder*, yaitu balok utama yang bertumpu pada dinding dengan jarak bentang terpendek, pada kasus bangunan AA Maramis bentang dari *Girder* adalah 10 meter, selanjutnya balok *Girder* (34/31) merupakan tumpuan dari balok *Binder* (32/28), dengan sistem sambungan menggunakan takikan dan penyambung plat baja. Balok *Binder* merupakan tumpuan dari balok anak atau *Bridging Joists* (18/19), yang merupakan susunan balok tempat di mana lantai papan menumpu.

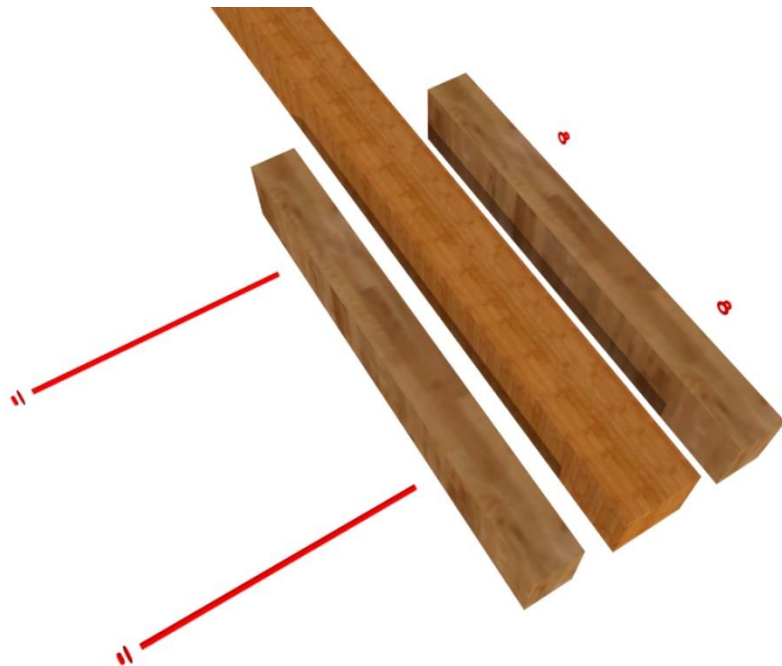
Gambar 75 Konstruksi tumpuan balok *Girder* pada dinding pasangan bata merah sisi luar

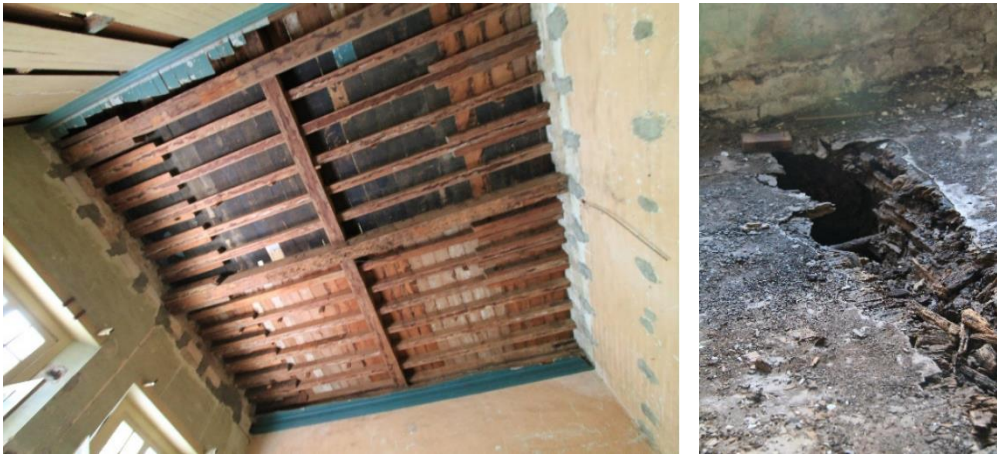
*Gambar 76 Pola pembalokan lantai dan jenis pelapukan pada tumpuan, dan eks. ruang kamar mandi*

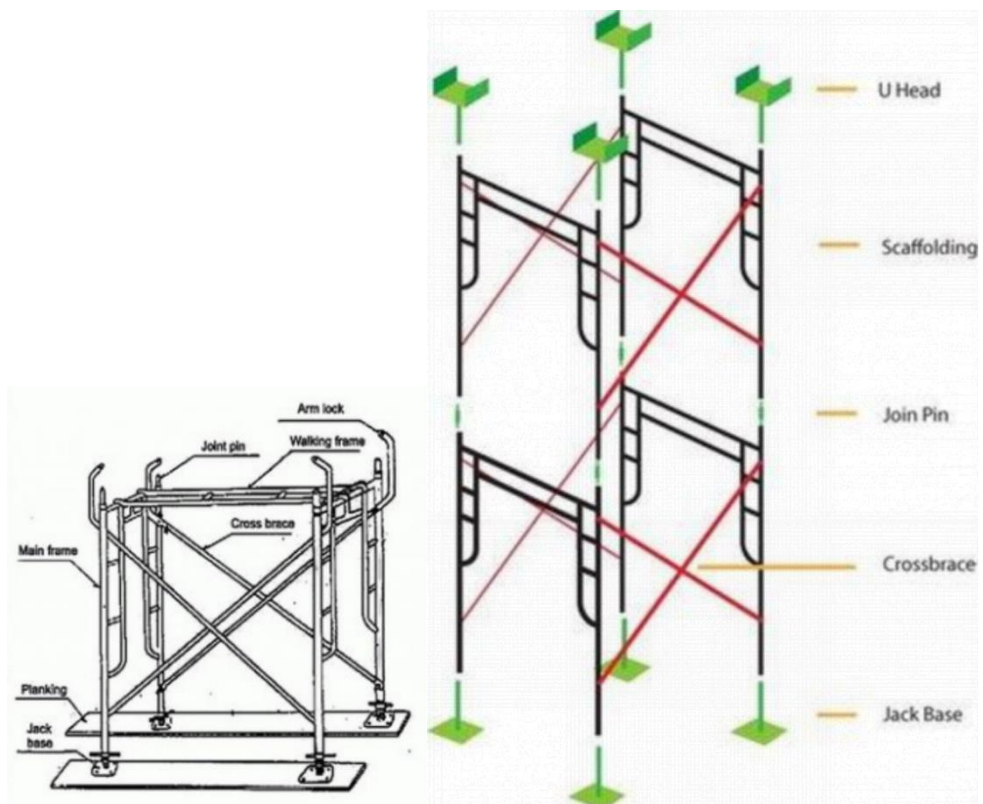
Gambar 80 Scaffolding, dapat digunakan untuk menahan balok lantai yang mengalami kerusakan

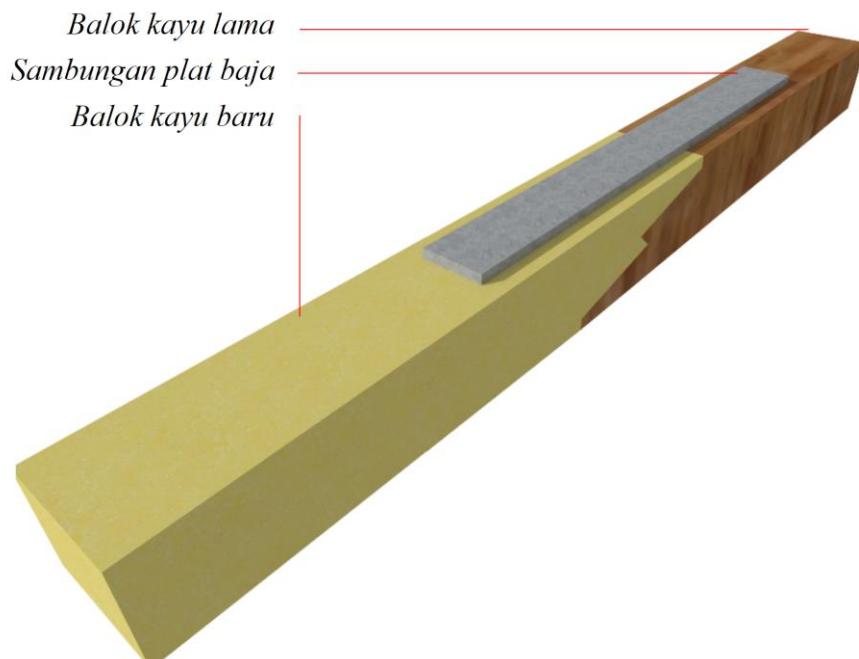
*Gambar 82 Sistem sambungan yang digunakan pada balok lantai*

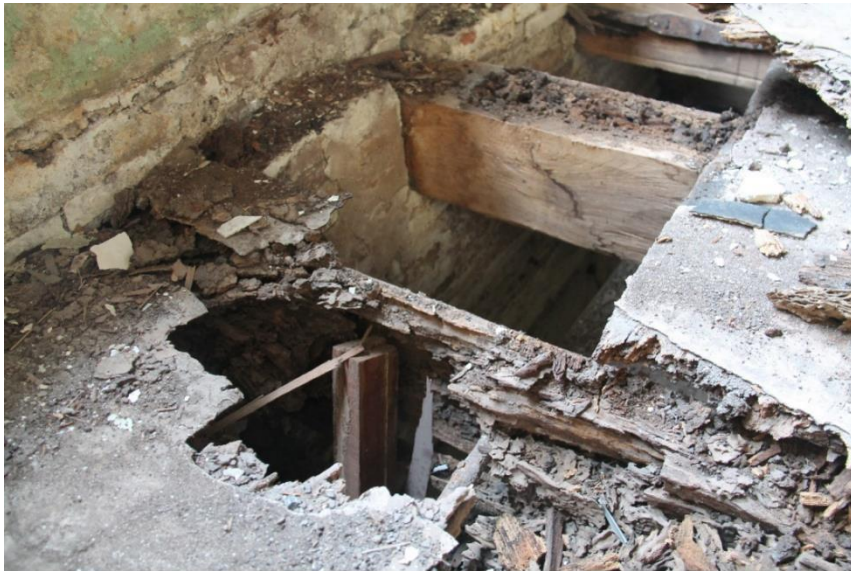
*Gambar 83 Balok Girder (utama) mengalami pelapukan disertai dengan papan penutup lantai*

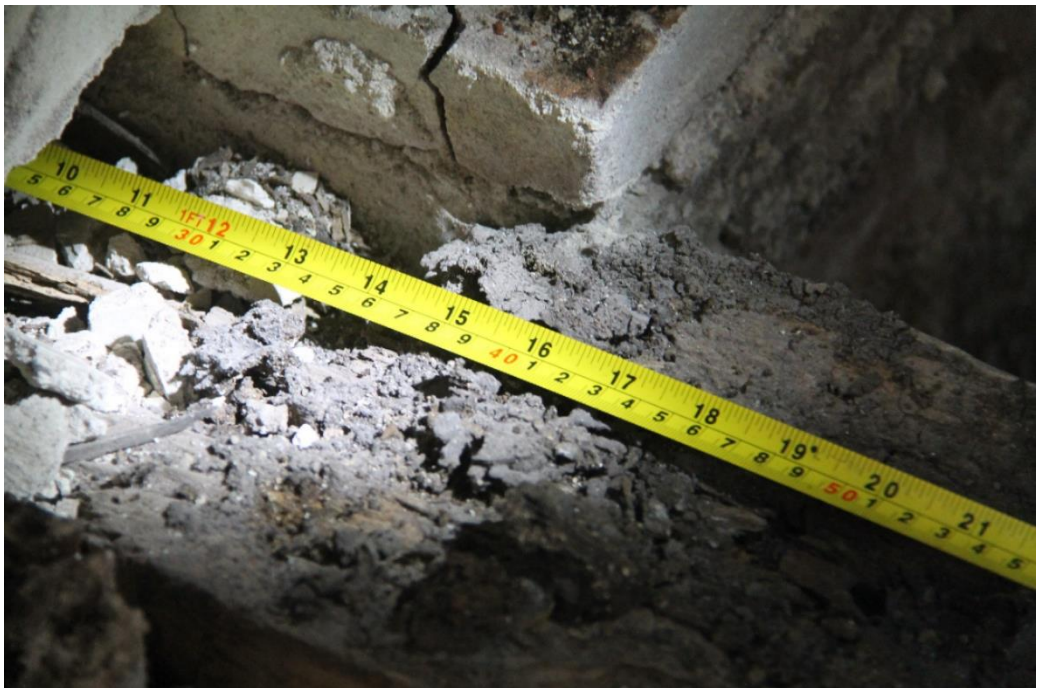
Gambar 86 Kerusakan balok pada sisi tumpuan, bidang tumpuan adalah sebesar 40 cm

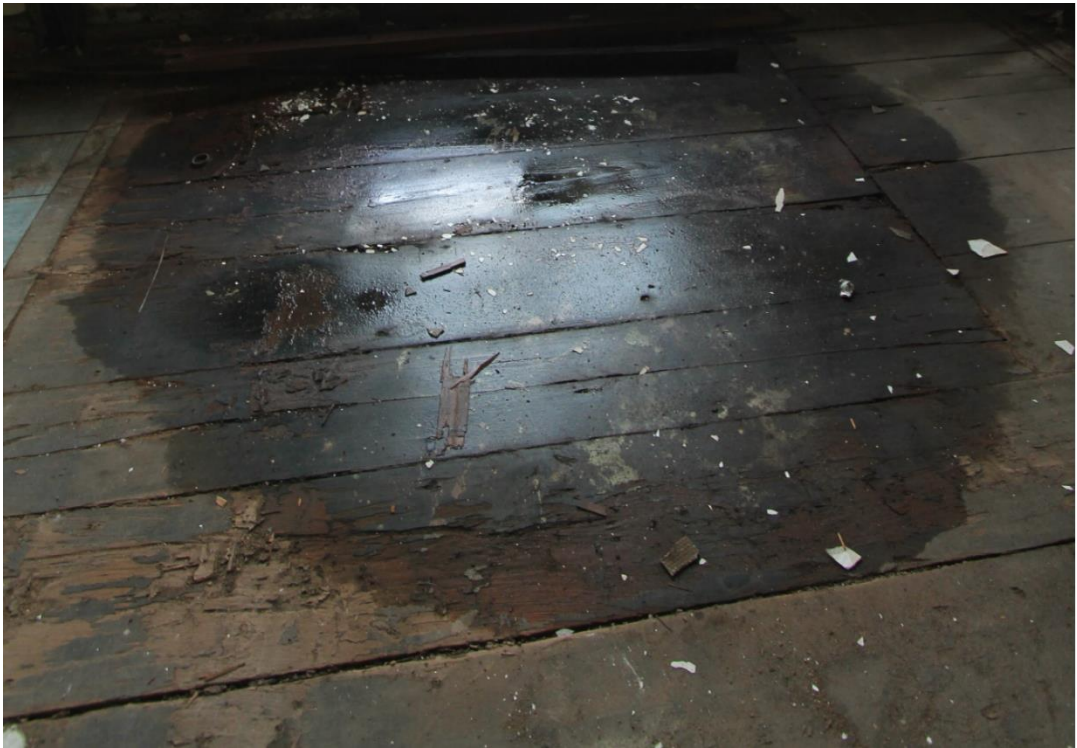
*Gambar 91 Pelapukan papan banyak disebabkan oleh air*
