# PENANGANAN BANGUNAN CAGAR BUDAYA

Arief Sabaruddin

Angga Arief Gumilang S

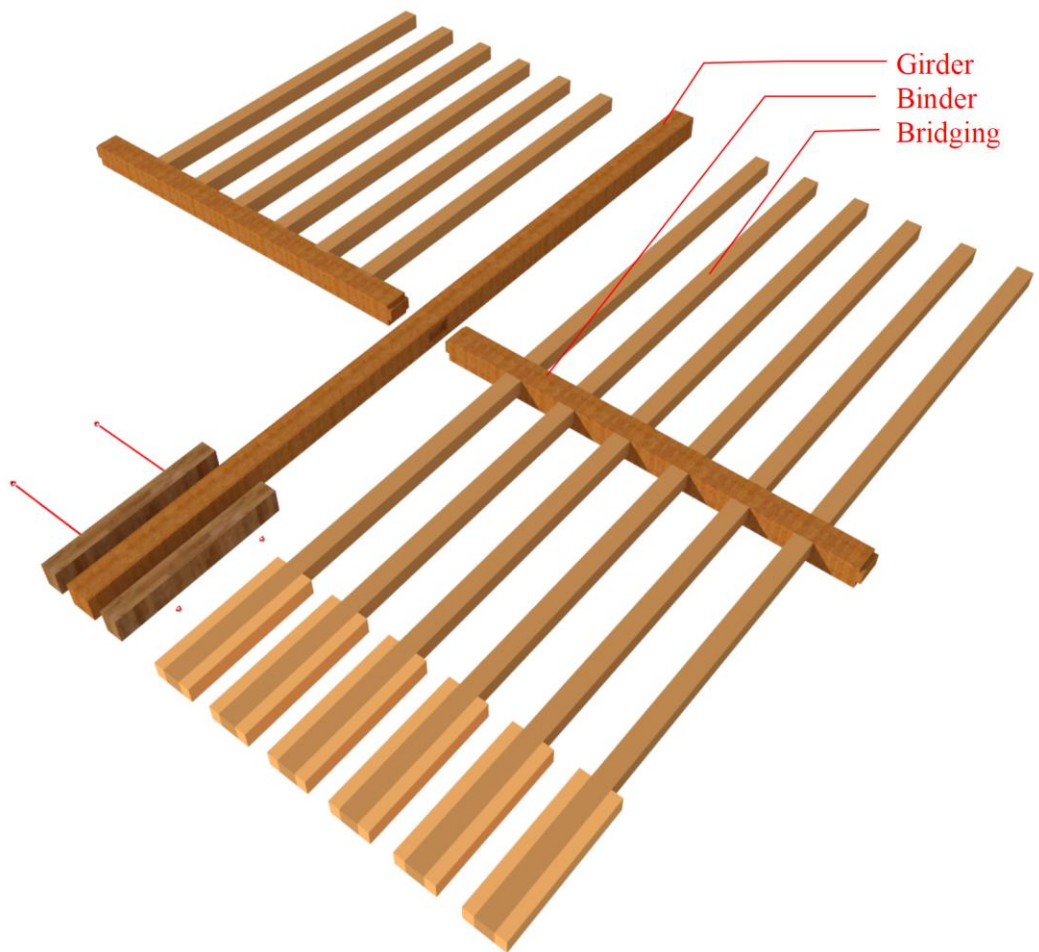
*Gambar 92 Perbaikan pembalokan setelah lantai penutup papan dibuka*

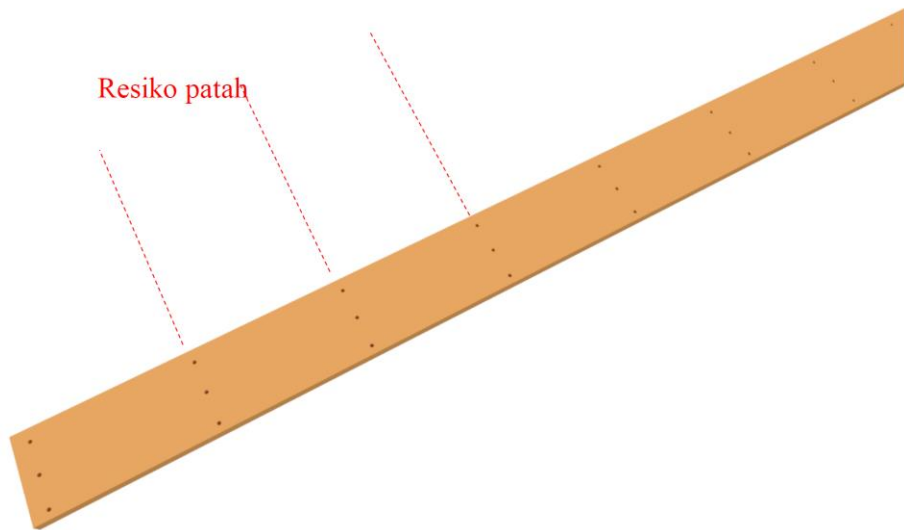
*Gambar 93 Kondisi papan yang sudah terlepas dari tempatnya, siap untuk diperbaiki*

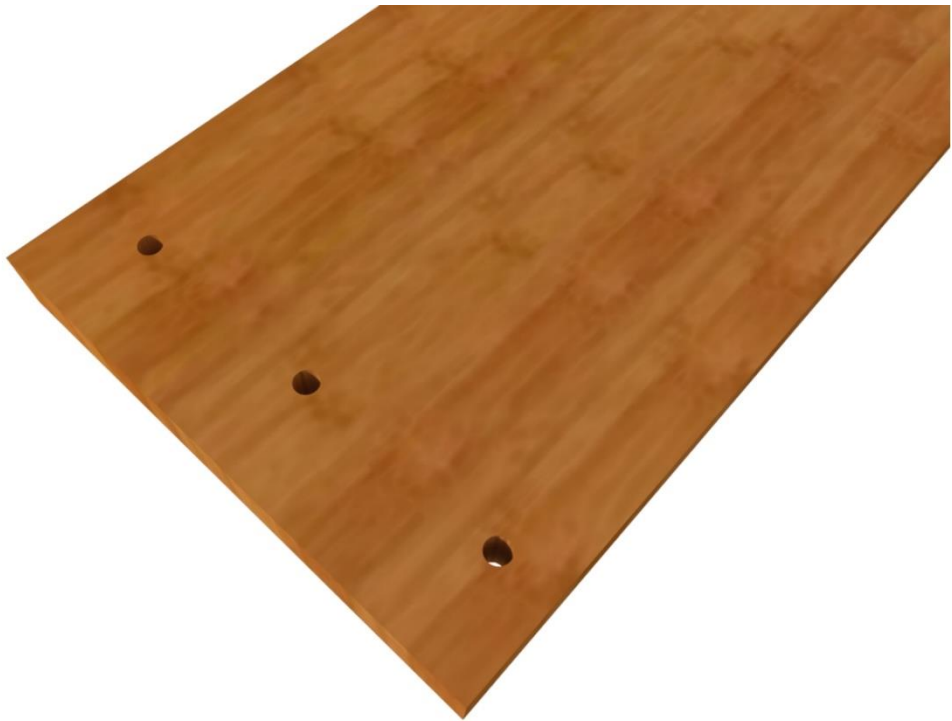
*Gambar 95 Lubang pada papan lantai yang haru diperbaiki*

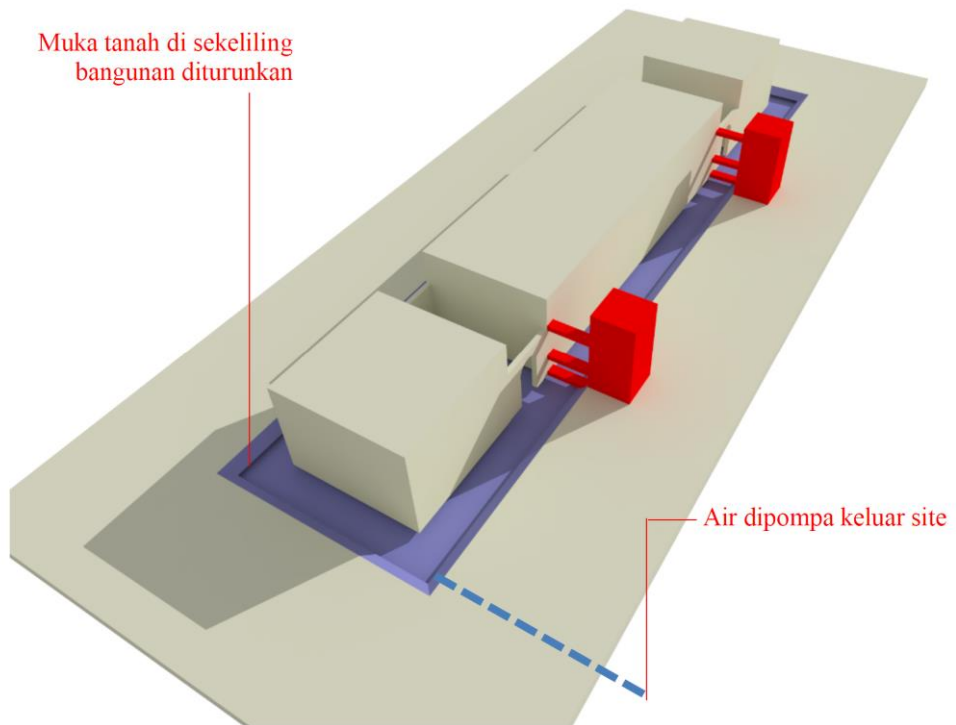
Gambar 98 Permukaan tanah diturunkan agar lantai dasar bangunan berada di atas muka tanah, untuk itu perlu perbaikan tata kelola drainase

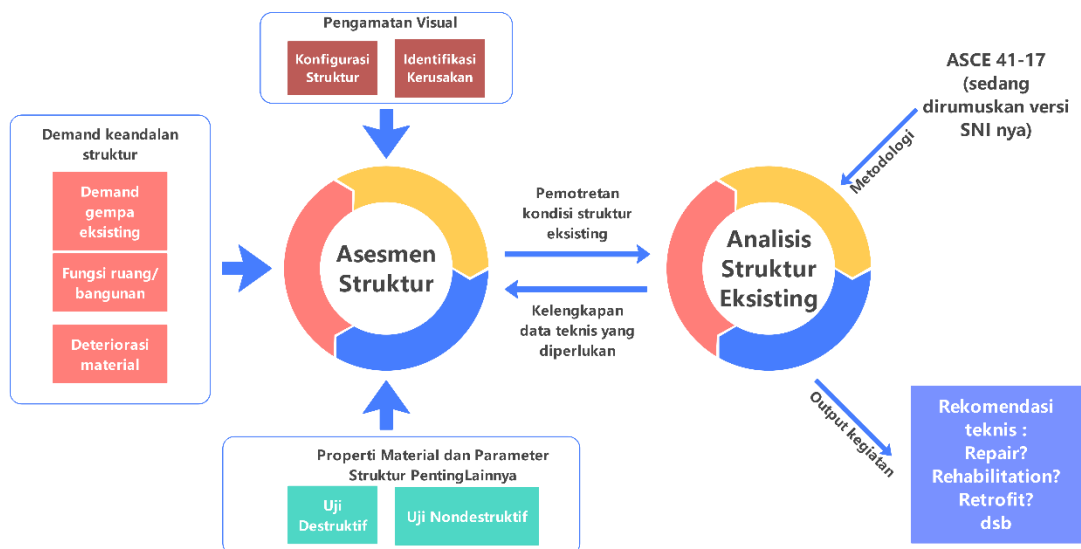
Gambar 99 Alur berpikir kegiatan asesmen keandalan struktur bangunan eksisting

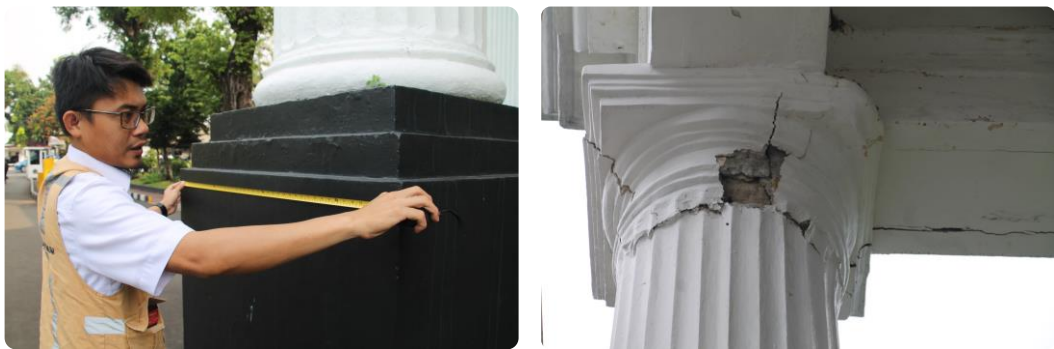
Gambar 100 Contoh pelaksanaan pemeriksaan visual pada bangunan cagar budaya Gedung Jusuf Anwar, Kementerian Keuangan

Selain mengumpulkan data geometri struktur komponen struktur maupun nonstruktur bangunan, pemeriksaan visual juga perlu mengidentifikasi kerusakan-kerusakan yang terjadi pada objek kajian. Umumnya setiap bentuk kerusakan yang terjadi perlu diambil fotonya dengan menjelaskan lokasi kerusakan yang terjadi dan komentar-komentar jika diperlukan. Gambar 100 menunjukkan contoh proses pelaksanaan pengukuran geometri struktur maupun pengamatan kerusakan akibat deteriorasi mutu material mortar terpasang, pada salah satu bangunan cagar budaya peninggalan kolonial Hindia-Belanda.

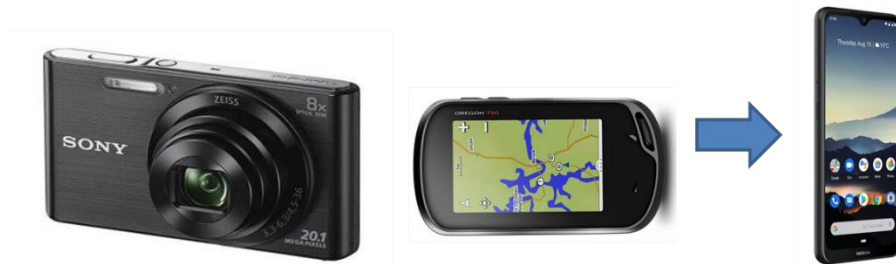
Gambar 102 Kamera digital dan GPS, serta smartphone sebagai alat bantu dalam pemeriksaan visual

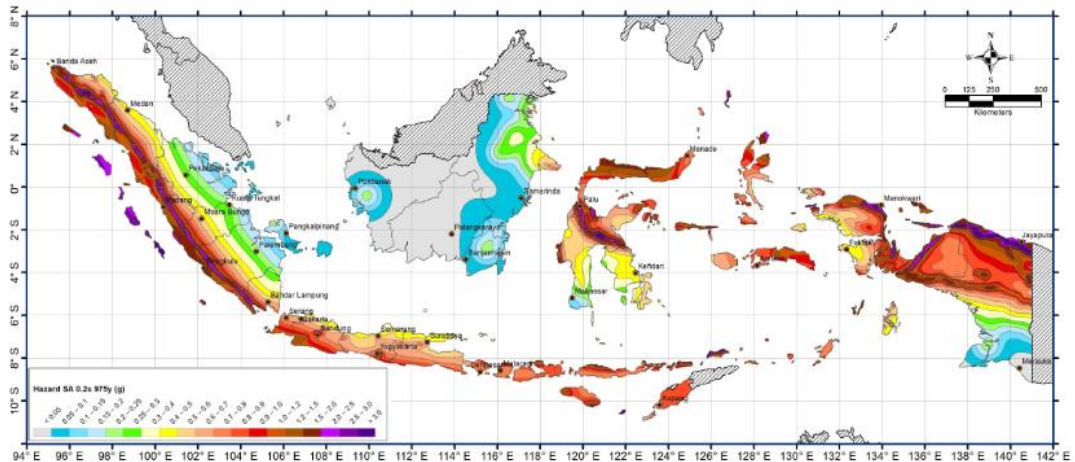
Gambar 103 Contoh peta percepatan spektrum respons 0.2 detik untuk gempa periode ulang 975 tahun

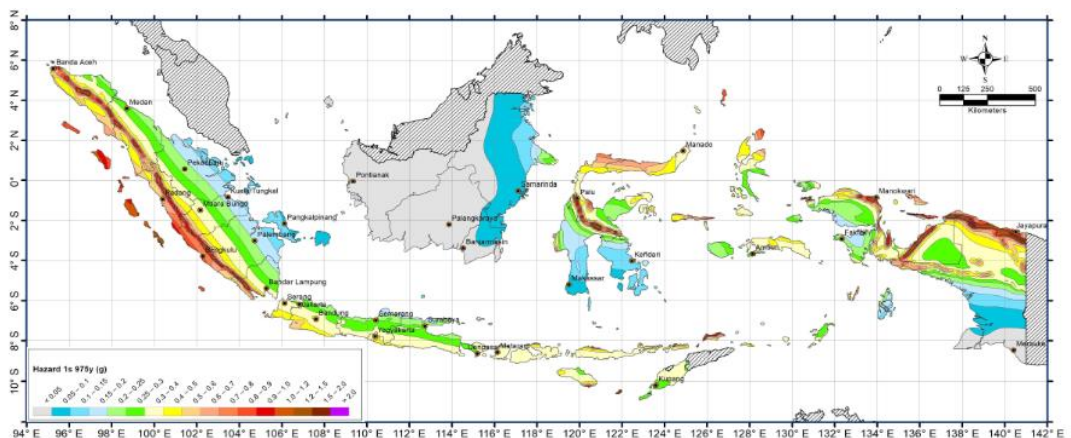
Gambar 104 Contoh peta percepatan spektrum respons 1 detik untuk gempa periode ulang 975 tahun

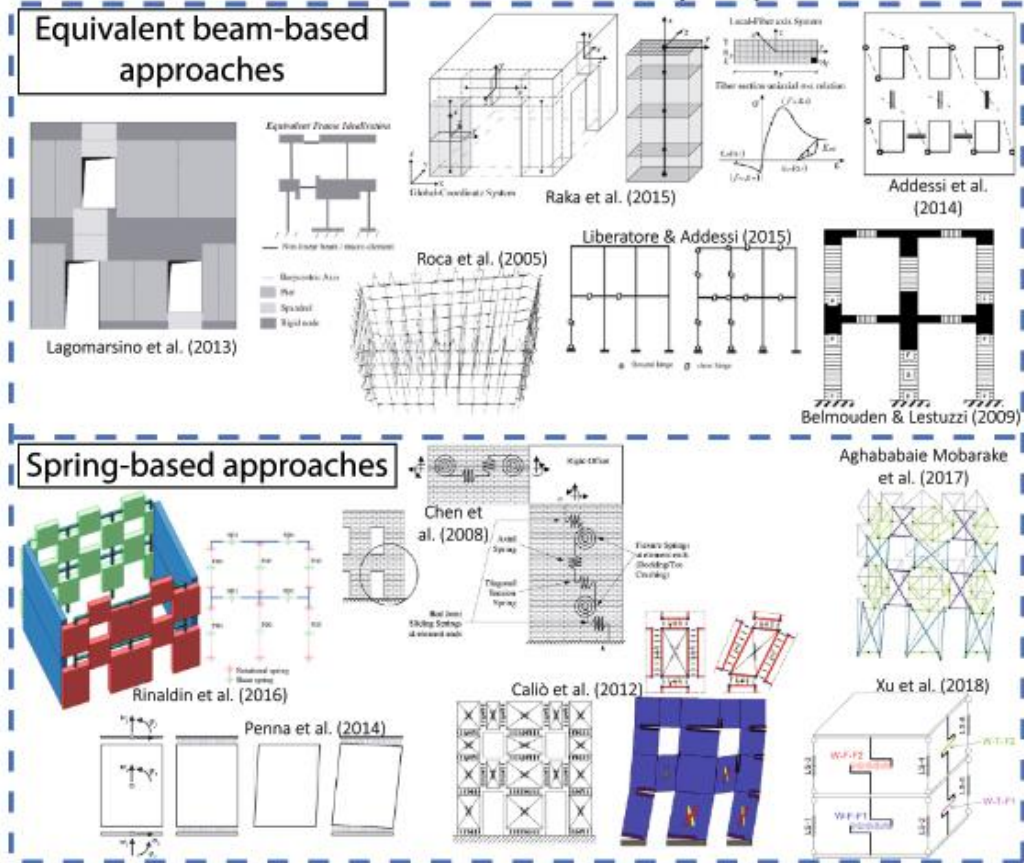
Gambar 107 Contoh teknik pemodelan makro dengan pendetakan equivalent beam dan elemen spring/pegas (sumber : Dàltri, Sarhosis, Milani, dkk)

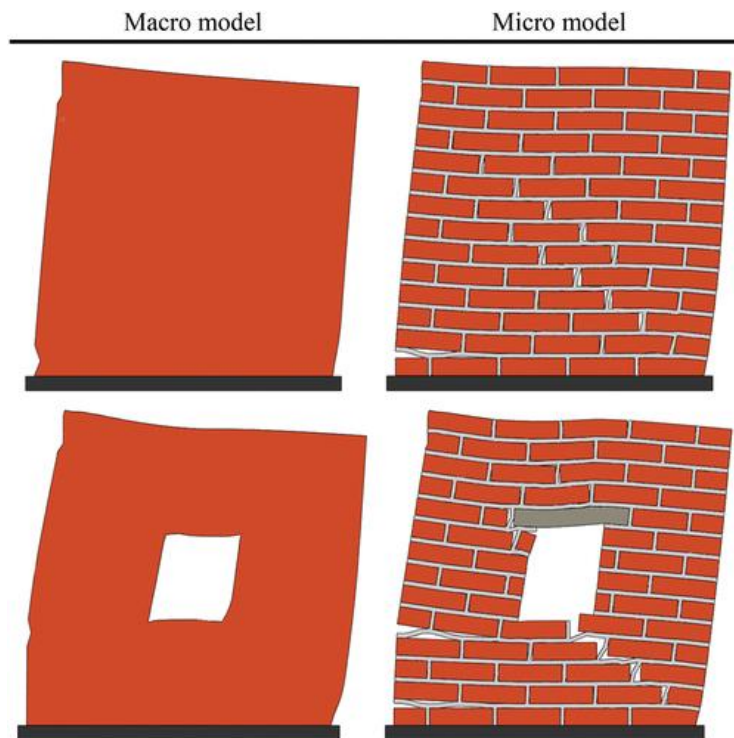
Gambar 108 Contoh model struktur makro vs mikro (sumber L Doran, Karslioglu, Aslan, dan Vatansever)

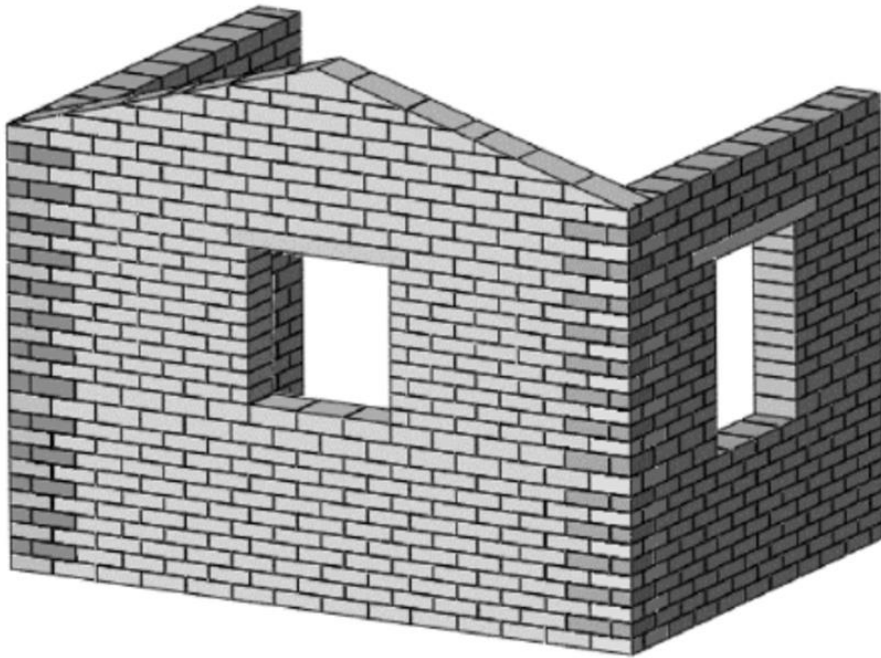
*Gambar 110 Contoh teknik pemodelan mikro yang bisa memodelkan mekanisme tothing pada hubungan antar dinding (sumber : Chacara, Mendes, dan Lourenco).*

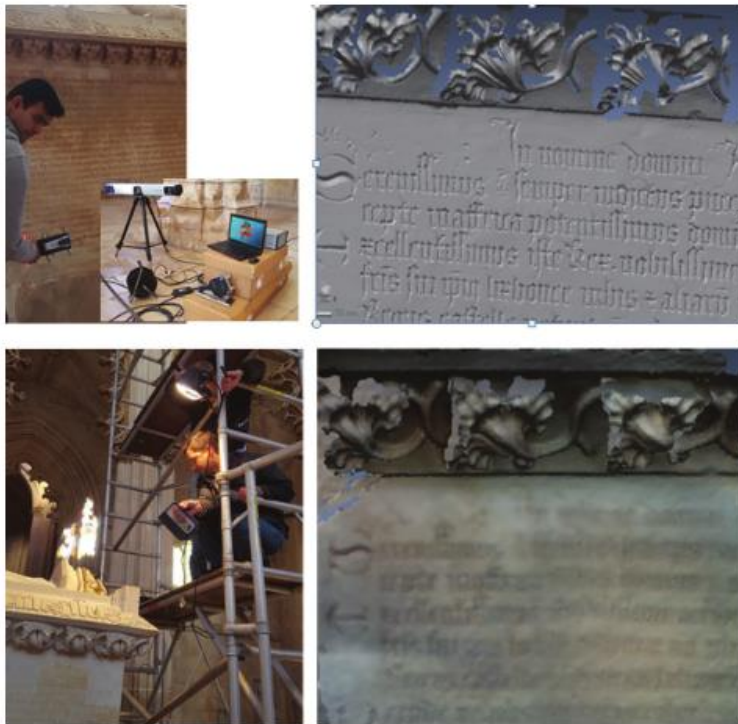
Gambar 111 Scanning bangunan Santa Maria da Vitoria of Batalha di Portugal menggunakan dua sistem TLS yang berbeda (sumber : Luisa, Florindo, dan Hugo)

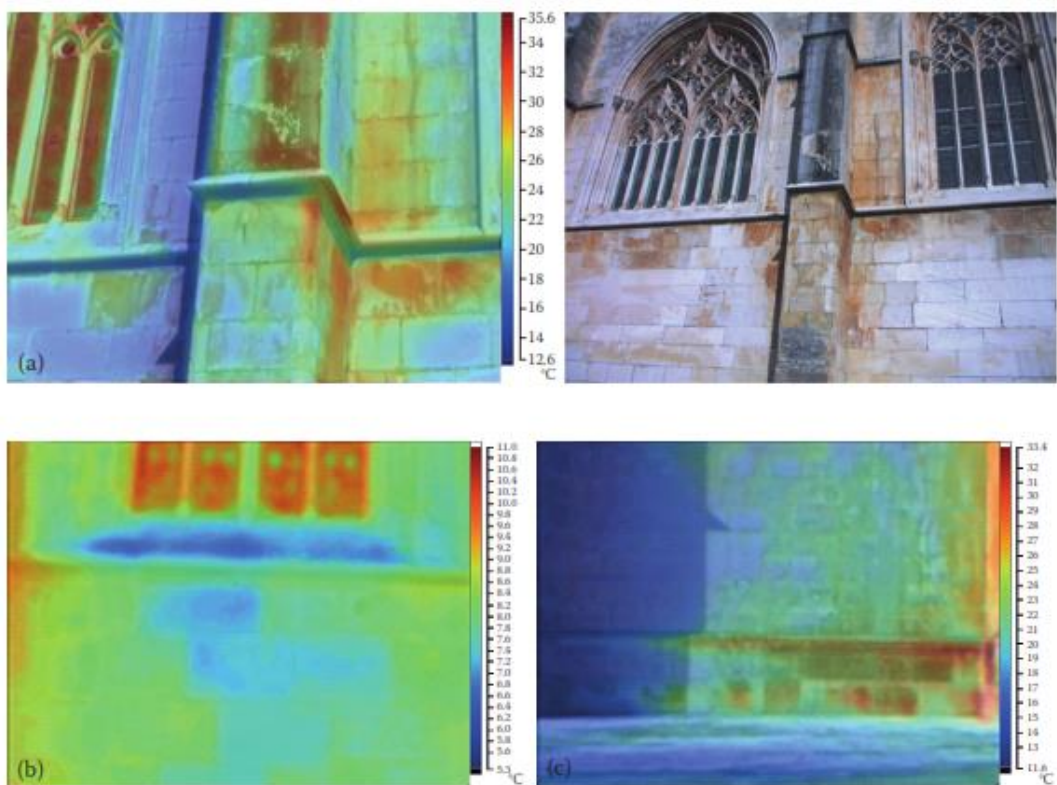
Gambar 112 Contoh penggunaan teknologi infrared thermography pada pemeriksaan Santa Maria da Vitoria Monastery, Batalha (sumber : Flavio, Florindo, dan Hugo)

Dalam dunia teknik sipil, teknologi *thermography* dapat dimanfaatkan untuk membedakan material maupun mengukur heterogenitas material penyusun suatu objek, deteksi rongga, serta mengetahui keadaan degradasi atau kelembaban.

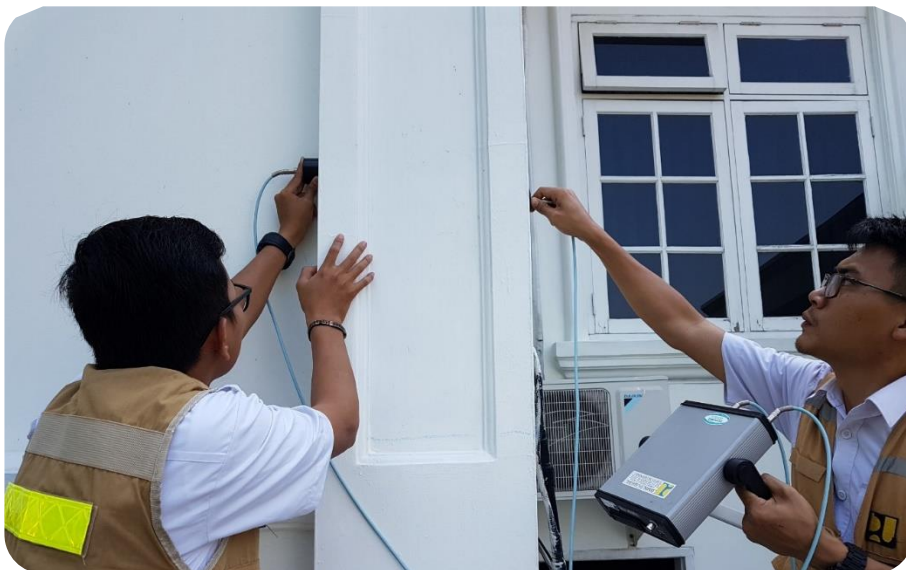
Gambar 115 Contoh pelaksanaan pengujian ultrasound pada bangunan heritage

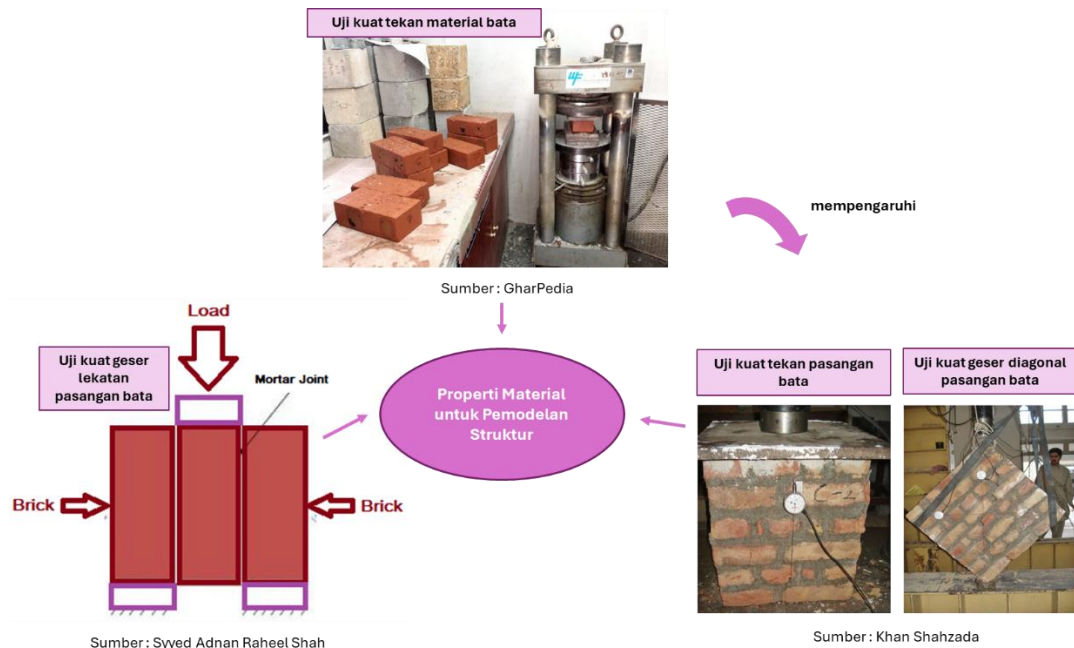
Gambar 116 Contoh pengujian laboratorium untuk mengetahui properti material dan mekanis struktur pasangan bata

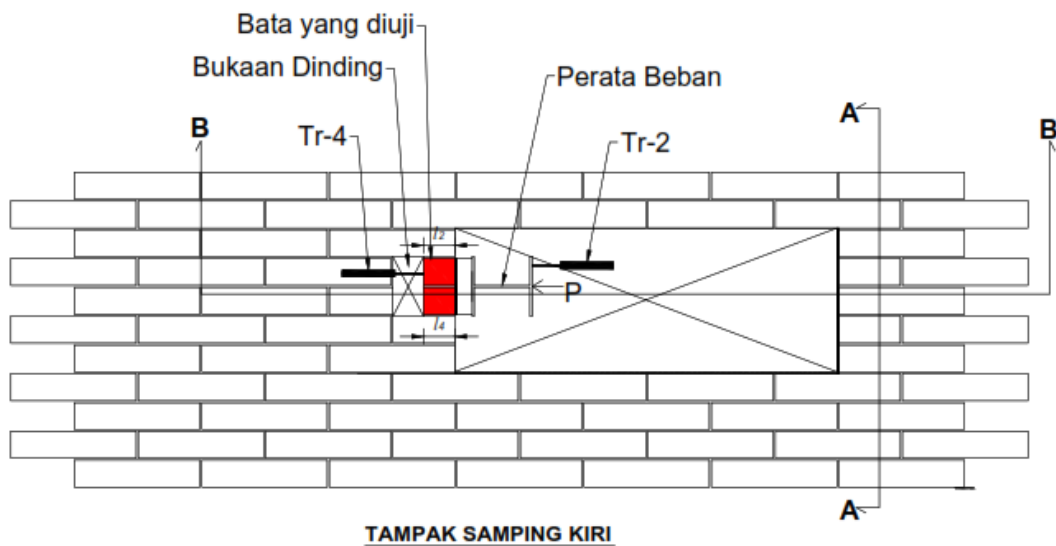
Gambar 117 Setup uji geser bata in situ Gedung AA Maramis (sumber : BBSBG, Dit. BTPP, DJCK Kem PUPR)

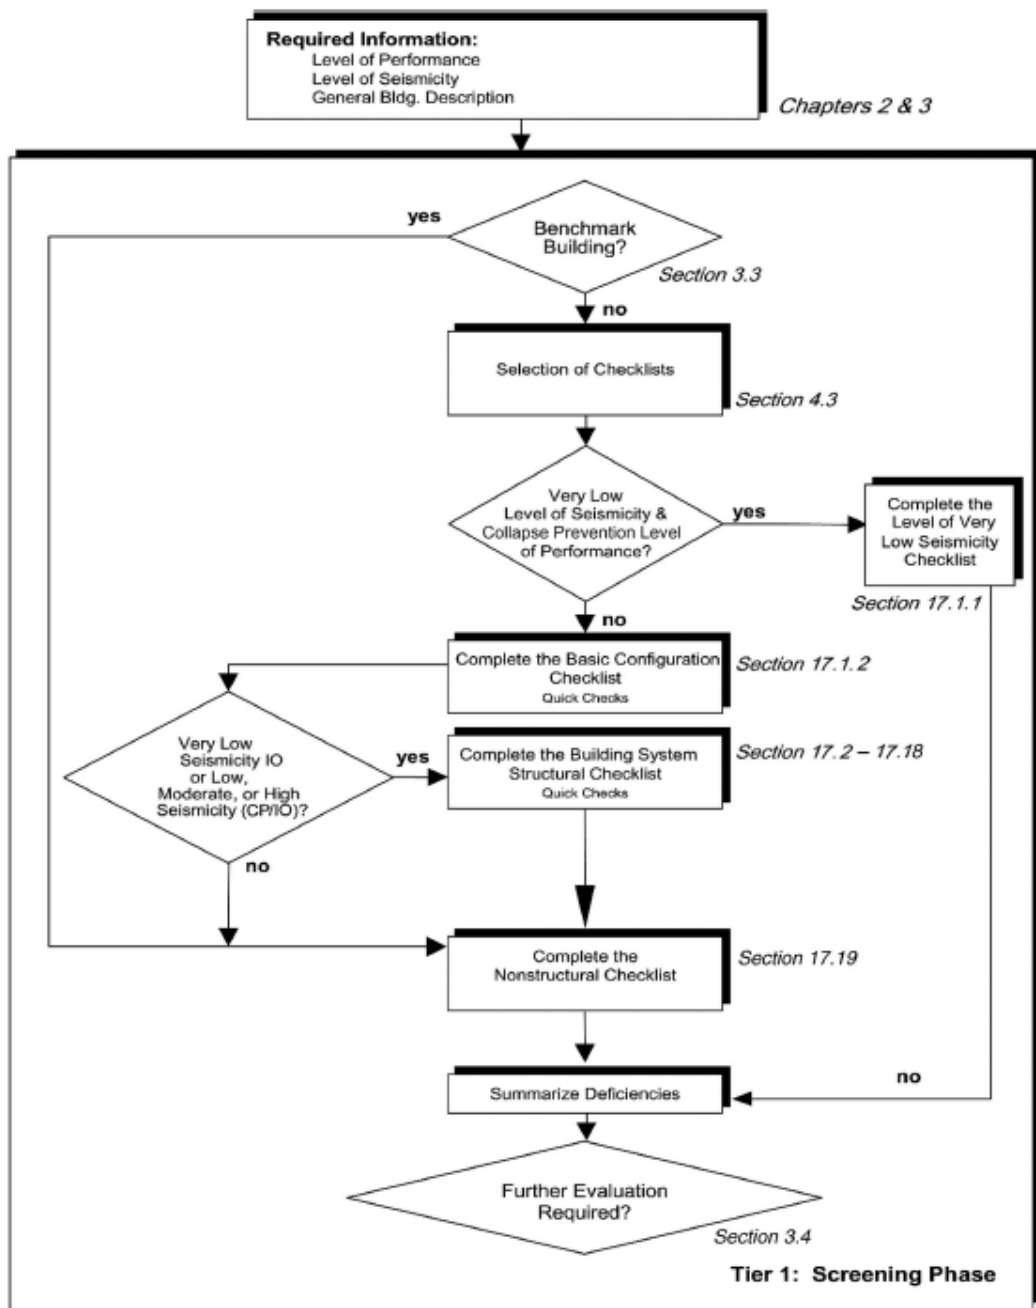
Gambar 121 Alur pelaksanaan evaluasi Tier 1

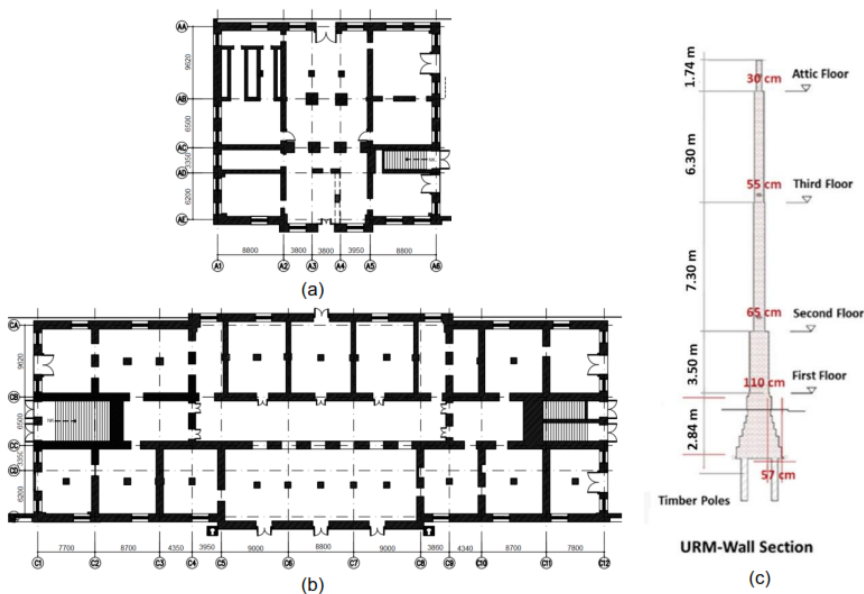
Gambar 123 (a) Denah Gedung A (b) Denah Gedung C (c) Potongan penampang dinding  
sumber : Wijanto, Andriano, Setiawan, dan Tanudjaja

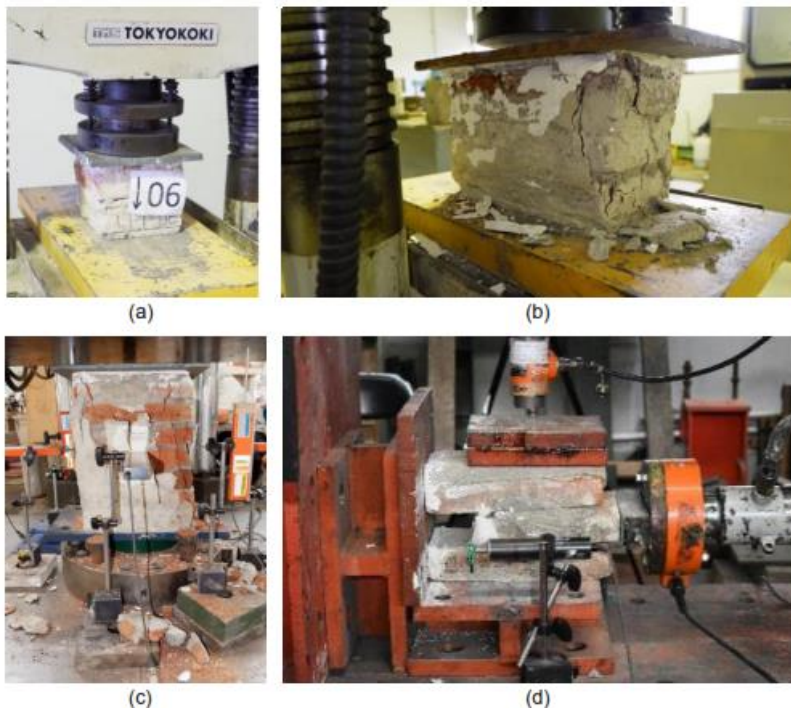
Gambar 124 (a) Uji tekan dua lapis pasangan bata (b) Uji tekan tiga lapis pasangan bata (c) Uji prismatik tujuh lapis (d) Uji geser lekatan

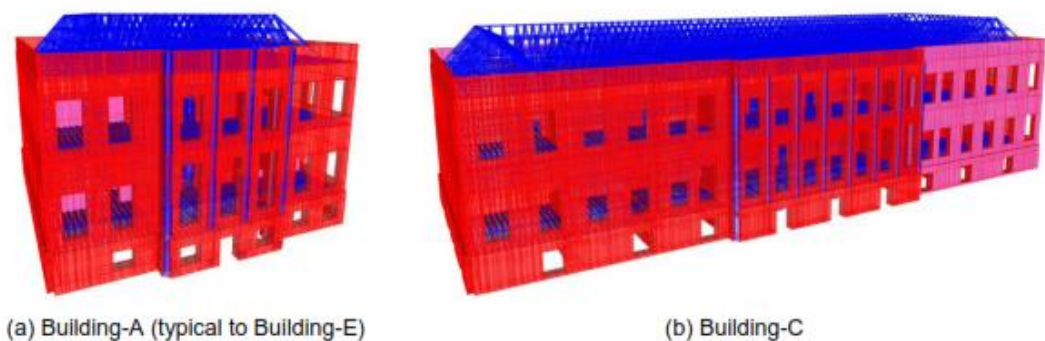
Gambar 125 Model numerik struktur menggunakan SAP2000  
sumber : Wijanto, Andriono, Setiawan, dan Tanudjaja

Seluruh pembebanan dimodelkan pada model numerik, meliputi beban gravitasi (berat sendiri komponen struktur maupun nonstruktur bangunan), beban hidup sesuai fungsi tiap ruang, dan beban gempa menggunakan spektrum respons untuk kota Jakarta (mengambil level *hazard* BSE-1E yaitu level gempa periode ulang 225 tahun).

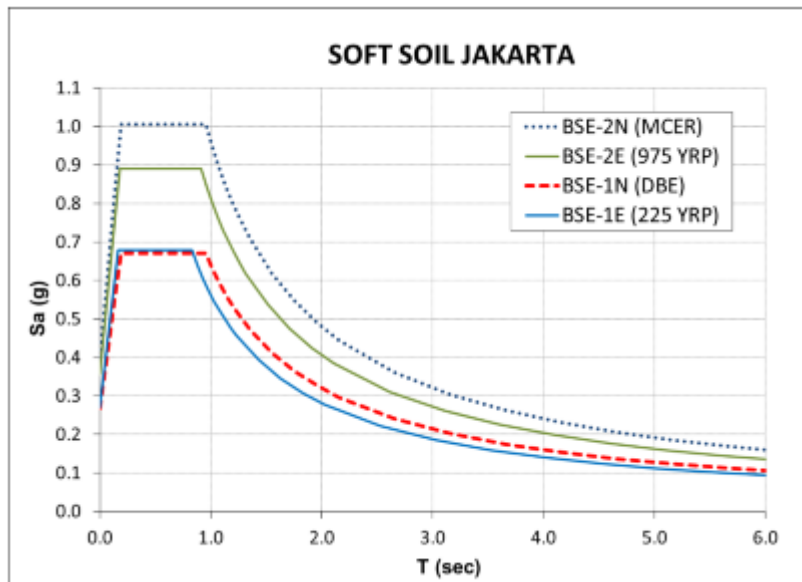
Gambar 126 Spektrum respons kota Jakarta  
sumber : Wijanto, Andriano, Setiawan, dan Tanudjaja

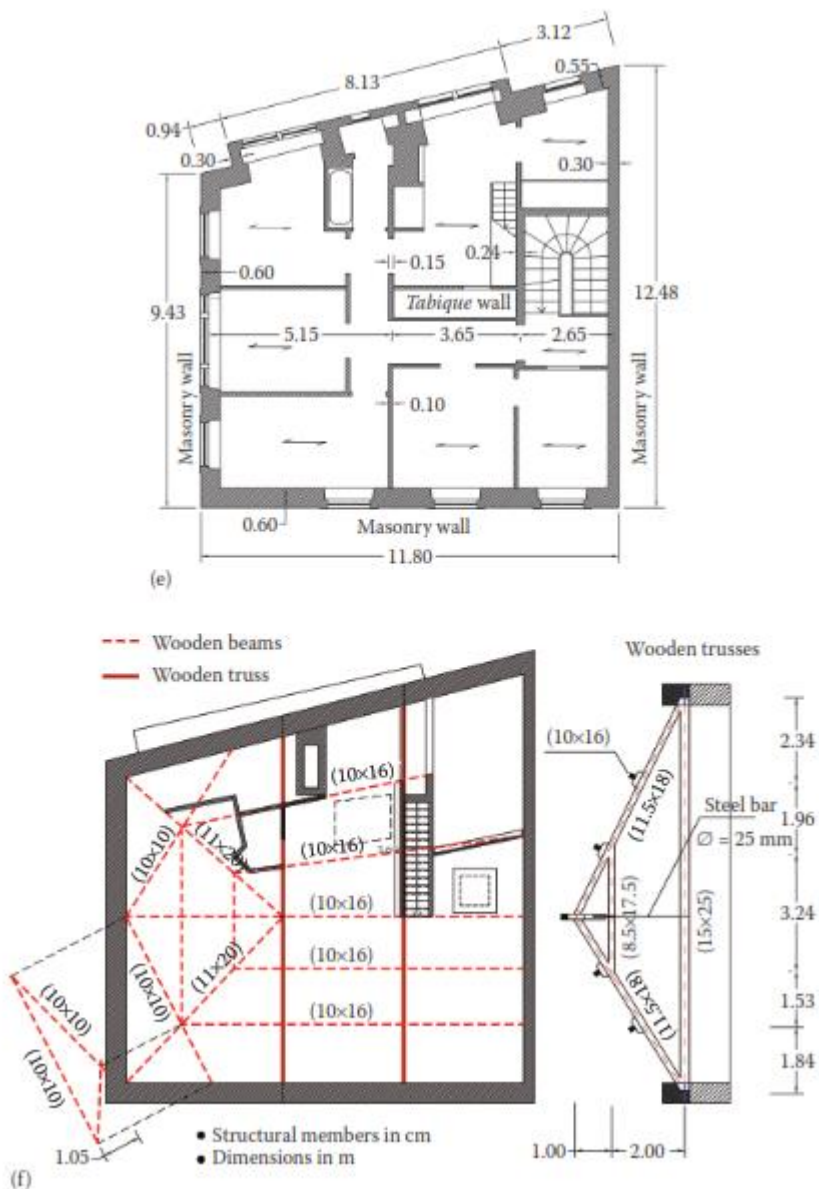
Gambar 129 Denah layout dinding dan layout rangka atap (sumber : Silva, Velodu & Santos)

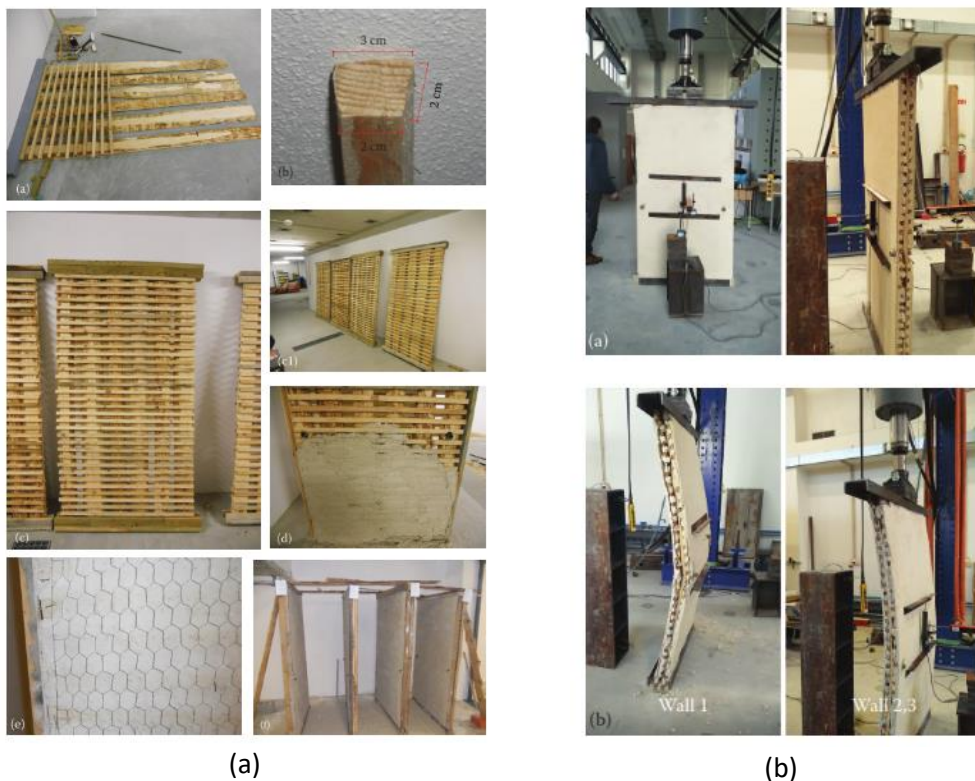
Gambar 130 (a) Dokumentasi persiapan benda uji *tabique wall* (b) Setup pengujian tekan komponen *tabique wall* (sumber : Silva, Velodu & Santos)

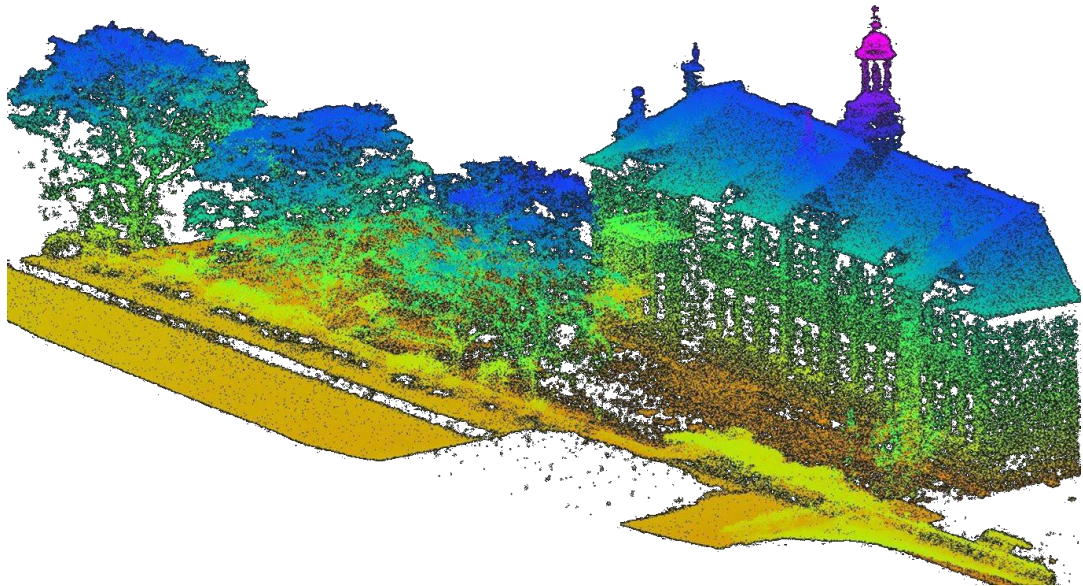
Gambar 131 Contoh alternatif survei geometri bangunan eksisting dengan memanfaatkan fotogrametri drone (sumber : cadsonline.com)

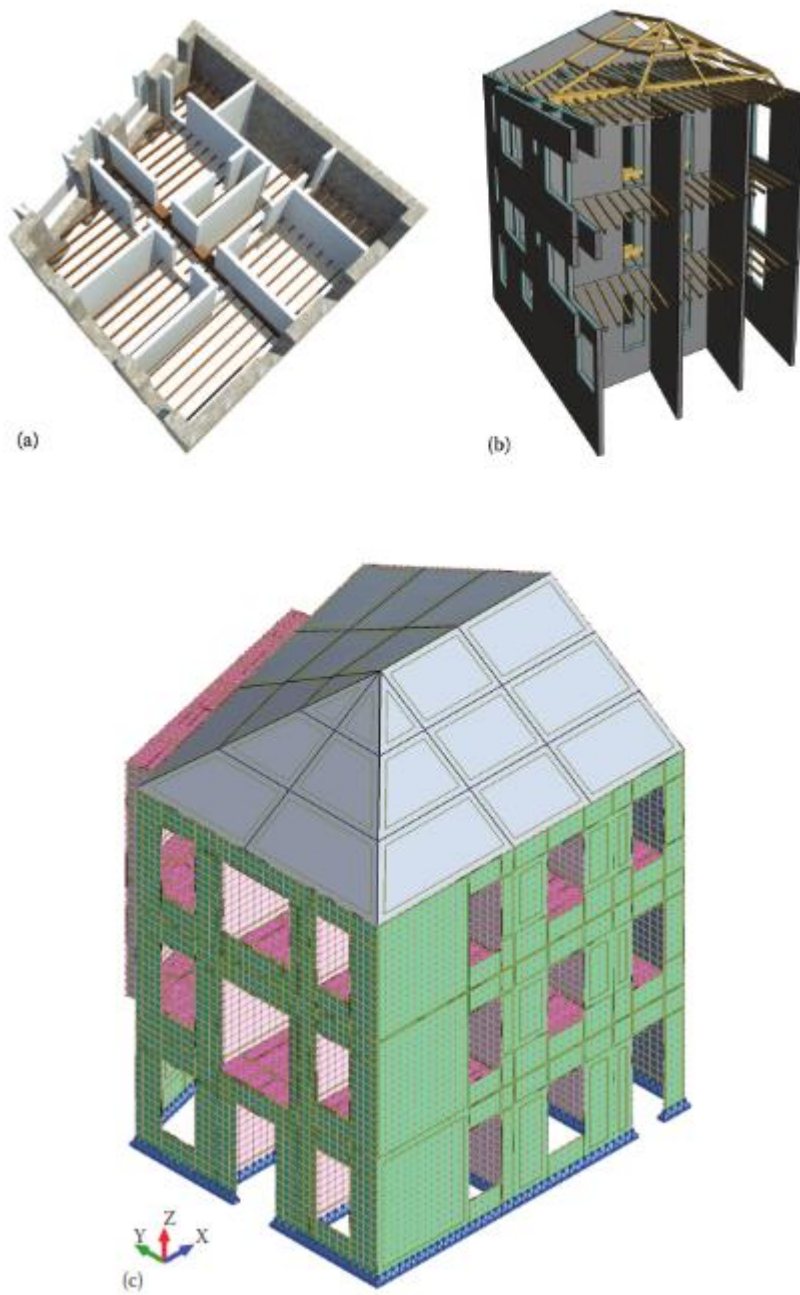
Gambar 132 Model 3D dan numerik struktur bangunan (sumber : Silva, Velodu & Santos)

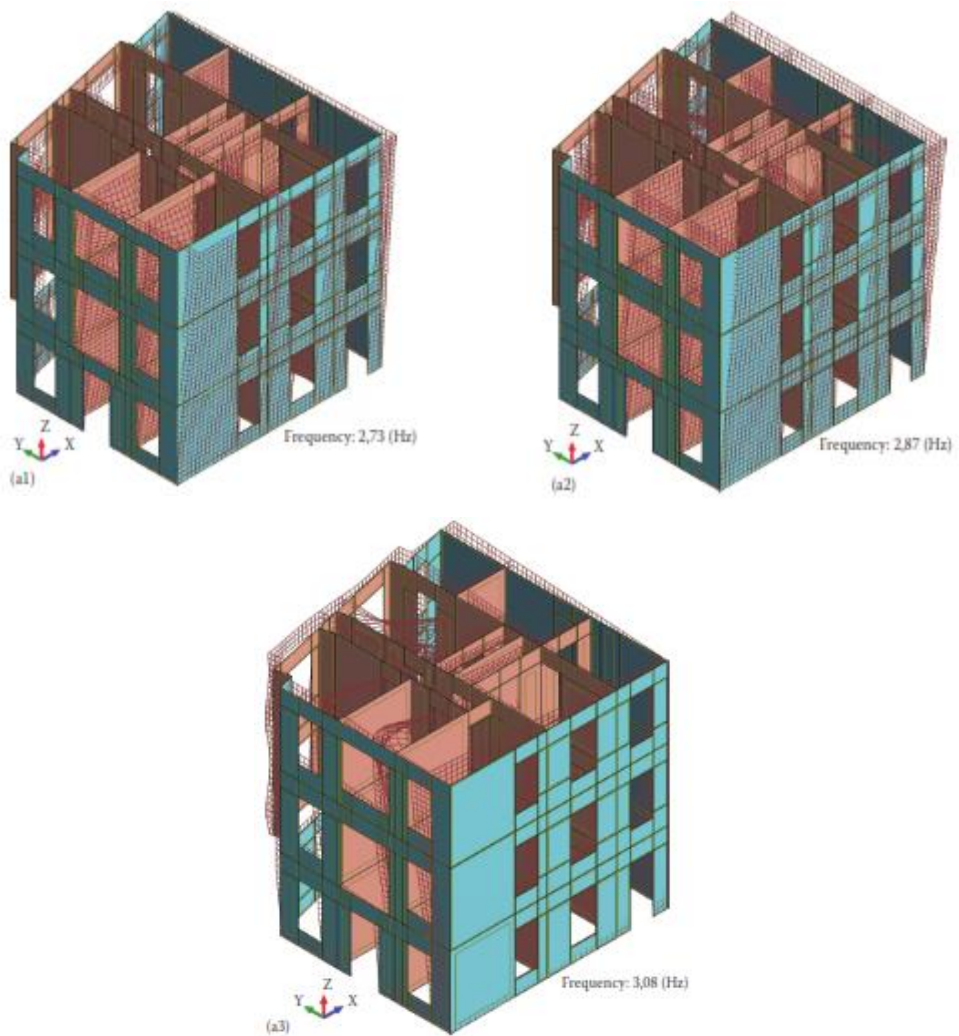
Gambar 133 Hasil analisis ragam getar dan frekuensi natural struktur (sumber : Silva, Velodu & Santos)

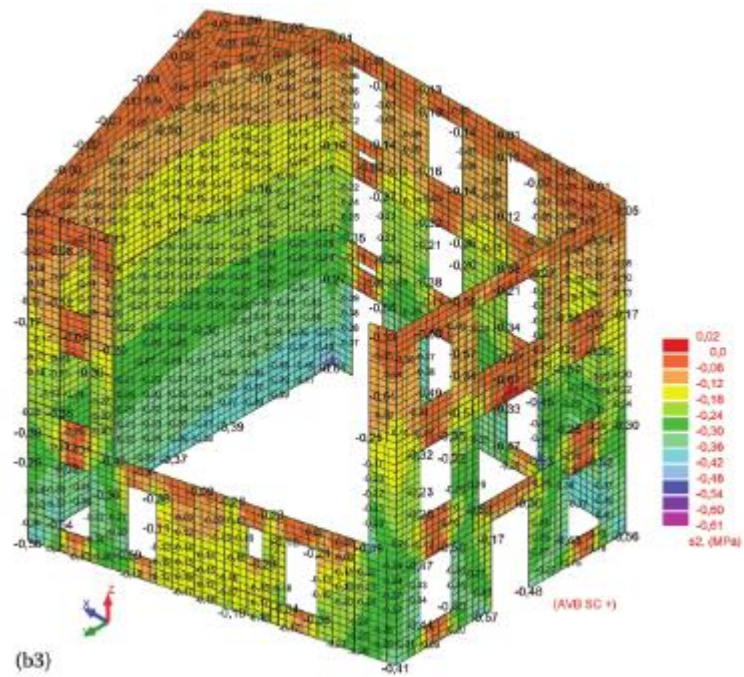
Gambar 134 Tegangan utama pada dinding masonry

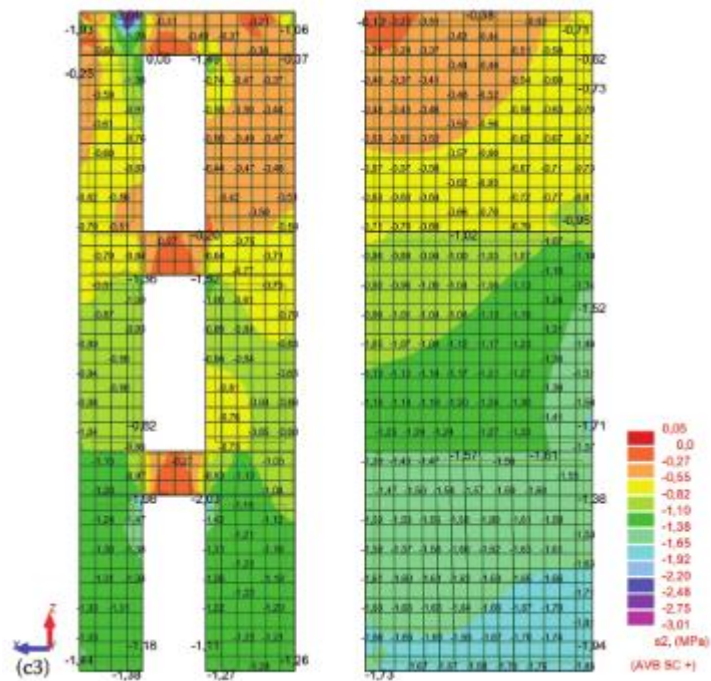
Gambar 135 Tegangan utama pada tabique wall (sumber : Silva, Velodu & Santos)

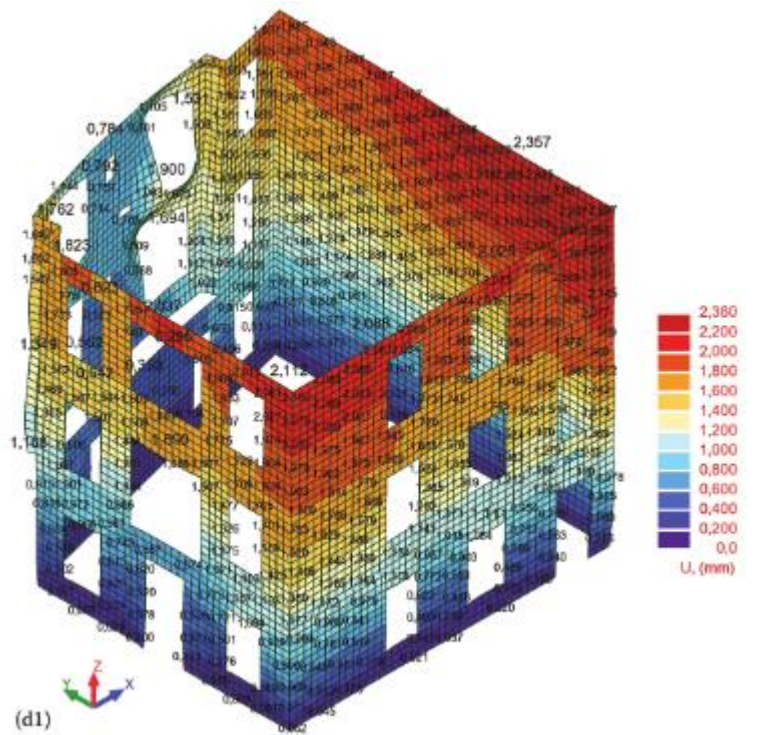
Gambar 136 Perpindahan global bangunan akibat beban seismik (sumber : Silva, Velodu & Santos)

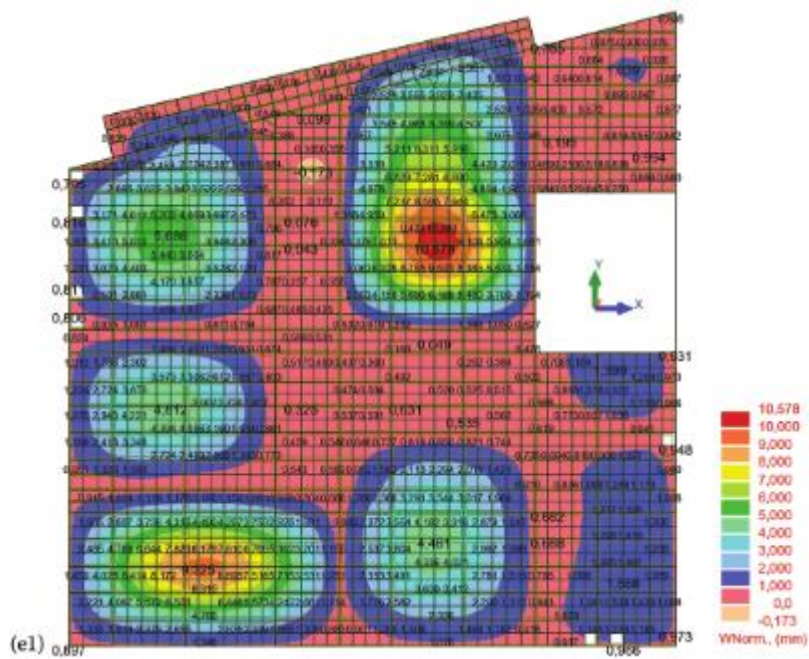
Gambar 137 Kontur deformasi pada pelat lantai (sumber : Silva, Velodu & Santos)
