NASKAH ILMIAH
MONITORING DAN EVALUASI
TEKNOLOGI PEMELIHARAAN PERKERASAN KAKU
(Sistem Acuan Gelincir, Acuan Tetap, Beton Semen
Precast-Prestressed dan Pemeliharaan)

Peneliti Utama, Bidang Perkerasan Jalan
Pusat Penelitian dan Pengembangan Jalan
Balitbang, Kementerian Pekerjaan Umum

Desember 2012

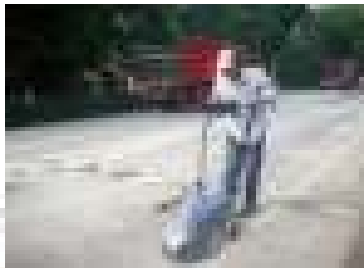
Gambar 1-a. Alat *Walking Profilometer* (WP)

Pengukuran ketidakrataan permukaan jalan dengan alat *Walking Profiler* (WP) sebagai pengganti alat *Bump Integrator* (BI) pada umumnya digunakan untuk mengkalibrasi alat yang dikembangkan oleh NASRAA (*National Association of Australian State Road Authorities*). Alat WP atau BI dilakukan dengan berjalan kaki, sedangkan alat Naasra dengan kendaraan, digunakan untuk memeriksa ketidakrataan seluruh ruas jalan secara cepat. Kendaraan alat NASRAA melaju dengan kecepatan standar 32 km/h. Data akan tercatat secara otomatis untuk setiap jarak yang diinginkan. Posisi alat WP atau kendaraan melaju pada jalur jejak roda luar. Lihat Gambar 1-. Ketidakrataan dinyatakan dengan *International Roughness Index* (IRI) maksimum 4 m/km.

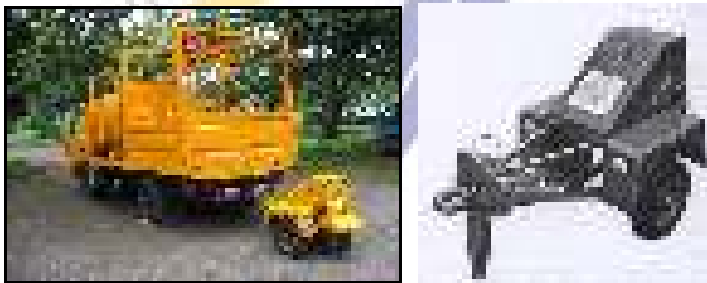
Gambar 1-c-2. Alat Pengukur Kelicinan *Mu-Meter*

Alat ukur kelicinan lain adalah dengan alat *Mu-meter* yang diletakkan pada gandengan dan ditarik menggunakan kendaraan yang dilengkapi dengan tangki air. Lihat Gambar 1-c-2. Alat *Mu-meter* terdiri dari sebuah alat yang dipasang pada chasis trailer, alat ini dilengkapi dengan tiga buah roda. Dua buah roda tanpa kembangan (*smooth tread*) digunakan untuk mengukur gaya geser dan sebuah roda lagi digunakan untuk mengukur jarak. Pada bagian atas-belakang trailer terdapat sebuah alat pencatat yang dipasang dalam sebuah kotak besi. Alat pencatat ini dihubungkan dengan sebuah pena yang selanjutnya akan mencatat besarnya kekesatan dalam sebuah kertas grafik. Pada saat trailer *Mu-meter* ditarik oleh kendaraan penarik dua buah roda tanpa kembangan (*smooth tread*) akan mengalami gaya kesamping sehingga cenderung untuk bergerak saling menjauh. Namun hal ini ditahan oleh sebuah *load cell* yang dipasang diantara kedua roda. *Load cell* ini dihubungkan dengan perekam data. Perekam data akan mencatat data tekanan hidrolik dari *load cell* melalui sebuah *capillary tube*. Sedangkan pengukuran jarak menggunakan sebuah roda yang terletak dibagian belakang. Pada pencatat data terdapat sebuah integrator yang terhubung dengan pencatat jarak, dari kedua mekanisme tersebut yaitu pencatat gaya dan jarak maka nilai kekesatan rata-rata dapat ditentukan.

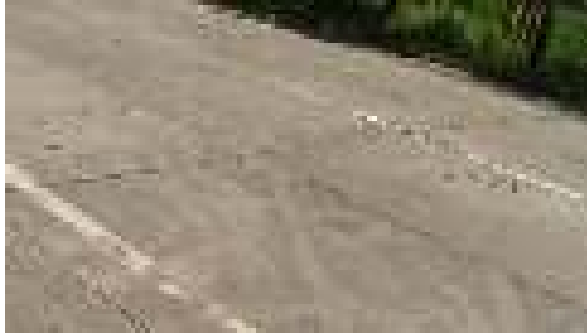
Gambar 7-a- 2 Foto Perkerasan Beton Pracetak Konvensional (M1) Umur 32 Bulan
(September 2012)

Jenis perkerasan beton pracetak konvensional (M1) terjadi kerusakan retak setelah perkerasan berumur satu bulan dan retak bertambah di sekitar tempat yang sama pada umur lima bulan. Pada umur yang sama, slab nomor 10 terjadi retak sudut. Pada slab nomor 89, 90, 133, dan 134 terjadi retak setelah umur 5 bulan. Perkembangan kondisi diukur kembali pada umur 15 bulan. Dalam Gambar 7-a- 1 dan Gambar 7-a- 2 diperlihatkan kondisi setelah berumur 32 bulan.

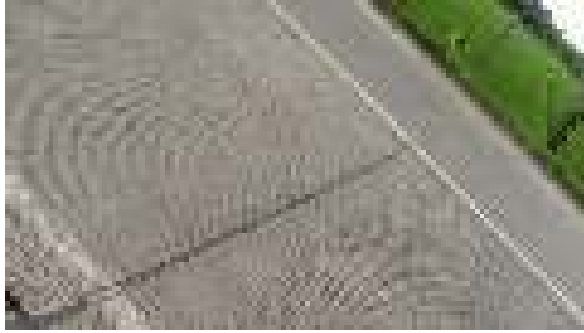
Gambar 7-b-2. Foto Perkerasan Beton Fiber Cor Di Tempat (M2) Umur 32 Bulan (September 2012)

Pada jenis perkerasan beton fiber polimer sintetis (M2), kondisi pada umur satu bulan belum menunjukkan adanya kerusakan tetapi pada umur 5 bulan terjadi retak pada slab nomor 18 dan 20 untuk panjang slab masing-masing 25 meter dan 20 meter. Jarak retak masing-masing sekitar 18 meter dan 19 meter dari sambungan. Retak bertambah setelah umur 10 bulan masing-masing pada slab nomor 8 dan 16. Pada umur 32 bulan retak bertambah pada slab nomor 1. Lihat Gambar 7-b-1 dan Gambar 7-b-2.

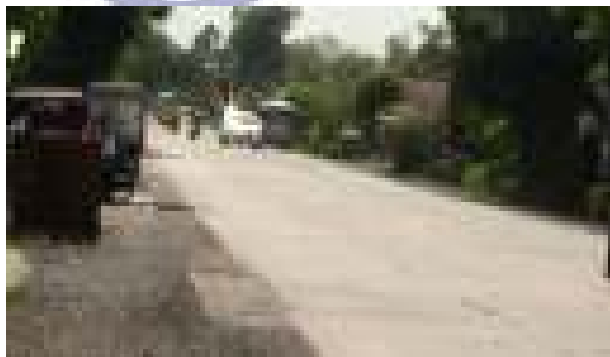
Gambar 7-c-1. Foto Perkerasan Beton Karet Pracetak (M3) Umur 32 Bulan (September 2012)

Pada jenis perkerasan beton karet pracetak (M3) terjadi retak melintang selebar panel (1,8 meter) sebanyak 11 kejadian pada umur satu bulan dan berkembang menjadi 17 kejadian setelah berumur 5 bulan. Perlu dicatat bahwa pada awal pelaksanaan pemasangan panel M3 ini, retak selebar panel (1,8 meter) sebanyak 7 panel sudah terjadi yaitu pada panel-panel nomor 8, 9, 13, 17, 22, 23 dan 28. Retak terjadi karena satu panel (nomor 23) retak akibat penyimpanan di atas tumpuan pada bahu jalan yang tidak stabil. Panel lainnya terutama pada sisi lajur arah ke Buntu terjadi retak karena beban trailer yang mengangkut panel dengan total berat sekitar 50 ton melintas di atas panel yang belum di-stressing dan di-grouting. Kondisi permukaan diukur kembali pada umur 32 bulan seperti ditunjukkan dalam Gambar 7-c-1 dan Gambar 7-c-2.

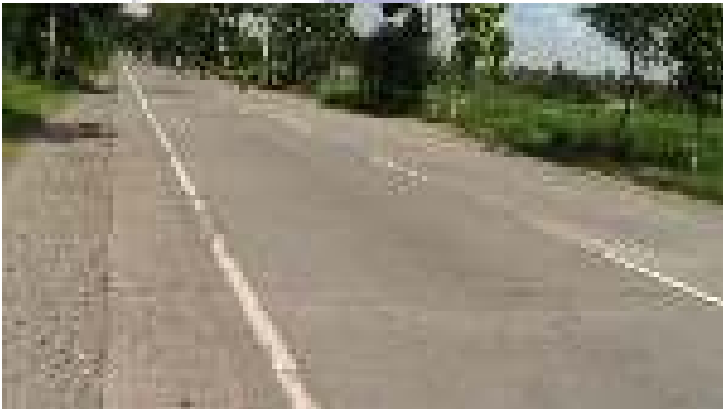
Gambar 7-e-1. Perkerasan Beton Cor di Tempat (M6b) Umur 32 Bulan (September 2012)

Pada jenis perkerasan beton konvensional cor di tempat (M6b), retak pada panel nomor 47, 89 dan nomor 49, retak susut pada panel nomor 66, dan lepas-lepas pada panel nomor 31 dan 33, pada umur 1 bulan. Setelah umur 5 bulan terjadi lepas-lepas pada panel nomor 35, 37, 39, 41 dan 43, yaitu pada lajur arah ke Buntu. Retak juga terjadi antara panel nomor 41 dan 42 serta panel antara panel nomor 47 dan 49. Sampai umur 32 bulan, kondisi permukaan ditunjukkan dalam Gambar 7-e-1 dan Gambar 7-e-2.

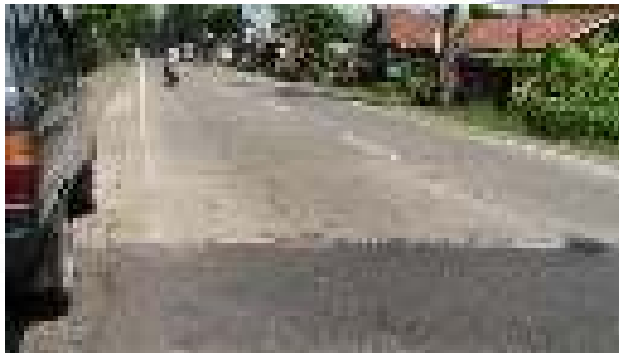
Gambar 7-f-1. Foto Perkerasan Beton Prategang Cor di Tempat (M6a) Umur 32 Bulan (September 2012)

Pada jenis perkerasan beton konvensional cor di tempat yang di-prategang dengan sistem pasca tarik, panjang bentang masing-masing 100 meter dan 70 meter, terjadi retak pada umur satu bulan pada bentang 100 meter dengan jarak sekitar 60-65 meter yaitu pada segmen nomor 1, yang diperkirakan karena retak susut dan friksi yang relatif tinggi akibat permukaan dasar lapis perata yang kurang merata. Retak terjadi setelah umur 5 bulan pada segmen nomor 2, segaris dengan retak pada segmen nomor 1, yang terdapat pada lajur di sebelahnya. Retak tidak berkembang sampai umur 10 bulan. Retak bertambah pada umur 32 bulan pada segmen nomor 1, nomor 3 dan nomor 4, seperti ditunjukkan dalam Gambar 7-f-1 dan Gambar 7-f-2.

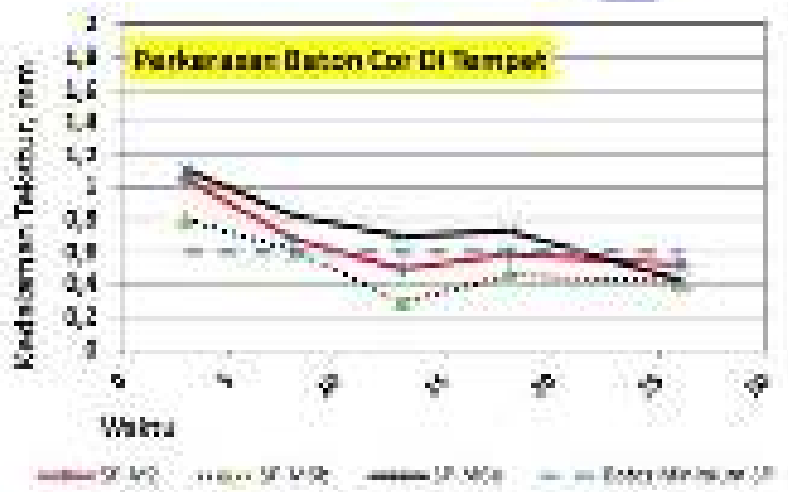
Gambar 8-a Kedalaman Tekstur Permukaan Perkerasan Beton *Cast In Place* (CIP), Umur 27 Bulan

Dalam Gambar 8-a dan Gambar 8-b, disajikan hasil uji kedalaman tekstur permukaan dengan metoda lingkaran pasir atau Sand Patch. Dalam Gambar 8-a adalah kedalaman tekstur yang terdapat pada perkerasan beton semen cor di tempat yang mengalami penurunan kedalaman setelah umur antara 8 bulan dan 18 bulan. Sedang dalam Gambar 8-b menunjukkan seluruh jenis beton pracetak-prategang memiliki kedalaman tekstur yang rata-rata di bawah standar ($< 0,6$ mm). Pola tekstur yang baik adalah dengan alat *tinging* yang terbuat dari logam untuk membuat alur melintang di permukaan beton plastis dengan kedalaman 4 mm (3/16 in.), lebar alur tekstur 2 mm (1/12 in.), dan spasi rata-rata 25 mm (1 inci). Jarak tining memiliki banyak hubungan dengan tingkat kebisingan. Kedalaman alur minimum adalah 2 mm (1/8 in.).

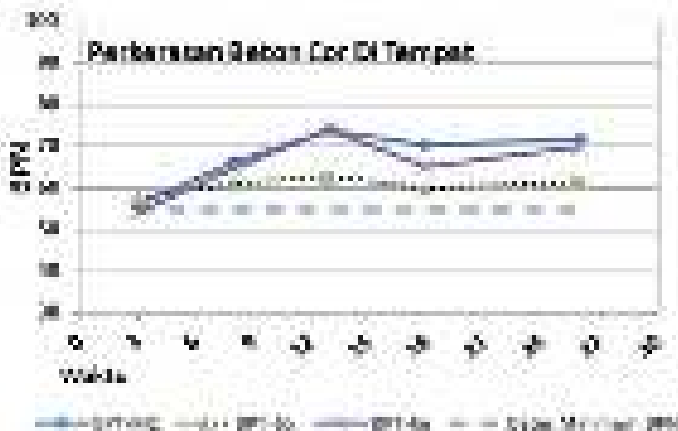
Gambar 9-a. Kekesatan Permukaan beton *Cast In Place* (CIP), umur 27 Bulan

Dalam Gambar 9-a dan Gambar 9-b, disajikan hasil uji kelicinan permukaan menggunakan alat *British Pendulum Tester* (BPT). Kedua jenis beton semen memiliki kekesatan yang rata-rata lebih baik yaitu > 55 BPN (*British Pendulum Number* (BPN)). Pada beton semen pracetak mengalami penurunan kekesatan secara lambat.

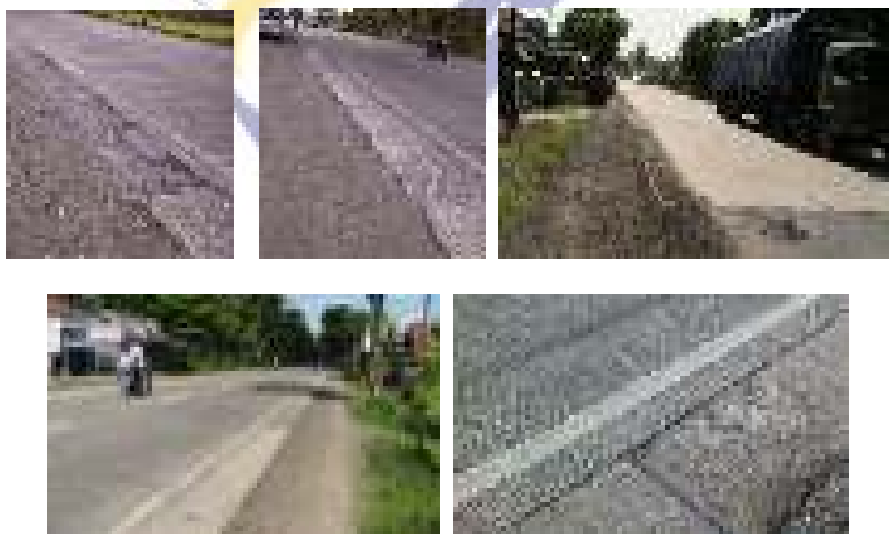
Gambar 14-b. Foto kondisi bahu beton per Agustus 2012

yang memerlukan perbaikan untuk keselamatan pengguna jalan. Lihat Gambar 14-b.

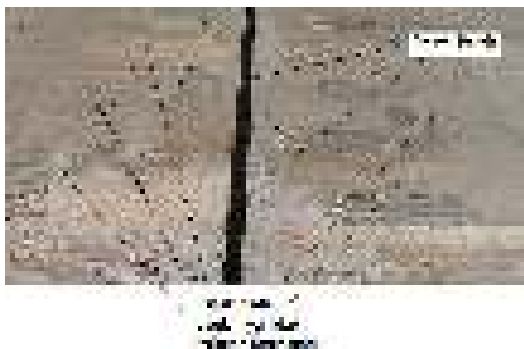
Gambar 20-c. Foto JP retak dan *dowel* patah

Pola pemasangan panel-panel perkerasan beton pracetak di jalan Tol Kanci-Pejagan ditunjukkan dalam Gambar 20-a. Dalam Gambar 20-b ditunjukkan tipikal faulting dan rongga yang terjadi akibat repetisi beban kendaraan dan lemahnya lapisan bagian bawah sambungan muai sehingga terjadi retak seperti dalam Gambar 20-c.

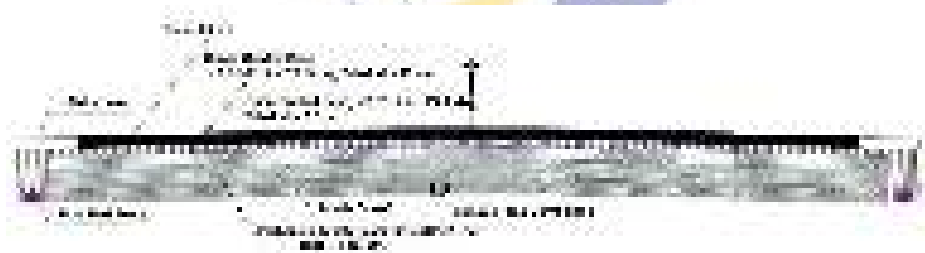
Gambar 23-n Pondasi granular dan drainase bawah-permukaan

Perubahan sistem *subbase* dari *lean concrete* menjadi konsep *drainage layer* menggunakan material fondasi granular. Pada pekerjaan ini, drainase bawah-permukaan dipasang di ujung bahu luar. Lihat Gambar 23- n. Fondasi granular terdiri atas dua macam yaitu bergradasi tertutup (*dense graded base or separation layer*) dengan ukuran butir maksimum 1 ½ inci, tebal minimum 15 cm dan mempunyai koefisien rembesan, $k < 15 \text{ ft/day}$. Fondasi tersebut dipasang di atas perbaikan tanah dasar atau stabilisasi tanah-semen dengan kadar semen sekitar 2%. Di atas fondasi ini dipasang lapisan fondasi bawah dengan ukuran butir maksimum satu inci, tebal minimum 15 cm dan mempunyai koefisien rembesan $k > 1000 \text{ ft/day}$. Langkah pemasangan drainase bawah-permukaan ditunjukkan dalam Gambar 23-b sampai dengan Gambar 23-m. Salah satu permasalahan utama pada perkerasan, umumnya adalah terjadi *pumping* yang menyebabkan rusaknya perkerasan. Dengan pembuatan *drainage base layer*, efek *pumping* dapat dikurangi atau dihilangkan. (PT. Adhi Karya (Persero) TBK, Maret 2011).

Agar *Joint Panel* tidak kembali terjadi *pumping*, dan untuk mempercepat aliran air di bawah permukaan, maka dibuat drainase di ujung panel di sisi *outer shoulder* di bawah *lean concrete* yang ada. Dengan membungkus agregat menggunakan geotextile kemudian diisi dengan lapisan agregat sebagai filter, air akan tertampung dalam pipa berlobang dan mengalir ke ujung *outer shoulder*. Lihat Gambar 23-n.

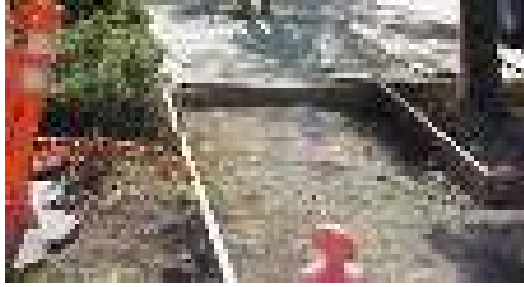
Gambar 27-b. Acuan tetap dari kayu untuk pekerjaan kecil

- 3) Kedalaman cetakan harus sama dengan tebal slab. Dengan cara ini elevasi slab beton dan bagian tepinya dapat dikontrol dengan ketat.
- 4) Dinding cetakan harus memiliki lebar dasar flens (flange braces) yang cukup untuk menjaga kestabilan. Jika tidak stabil, mungkin bisa bergeser atau berubah pada saat beton segar ditempatkan yang akan membebani.

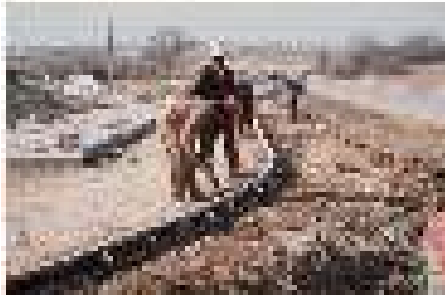
Gambar 27-e. Foto lengkungan/belokan jalan

- 11) Acuan harus kokoh dan tidak goyah. Toleransi acuan dari garis yang sebenarnya maksimum 5 mm. Alat pengendali elevasi harus dipasang dengan toleransi ± 10 mm terhadap rencana elevasi.
- 12) Permukaan cetakan yang berhubungan dengan beton segar harus dibersihkan dan diminyaki sebelum digunakan. Permukaan yang kotor dan tidak diminyaki akan menyebabkan cacat permukaan di sisi slab dan dapat menempel pada slab selama pembongkaran acuan.
- 13) Lengkungan atau tikungan dengan jari-jari kurang dari 30 m harus menggunakan cetakan yang fleksibel, misalnya kayu, atau pelat logam yang dirangkai dengan rangka dan dilas melengkung. Untuk jari-jari tikungan lebih dari 30 m, cetakan panjang 3 m yang terbuat dari baja dapat disusun sesuai dengan bentuk lengkungan yang diperlukan. Lihat Gambar 27- e.

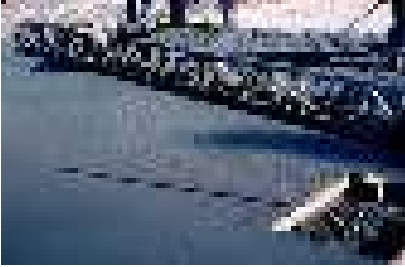
Gambar 27-j. *Vibrating screed*

- Penempa jenis rangka batang (*truss screed*) (Gambar 27-j), terdiri atas sebuah pisau baja atau aluminium yang dipasang pada bingkai rangka batang. Perata jenis rangka batang dapat menjangkau sampai sekitar 22,9 m. Biasanya, perata jenis rangka batang dipasang alat penggetar oleh suatu mesin kecil atau dengan kompresor. Lihat Gambar 27- k).

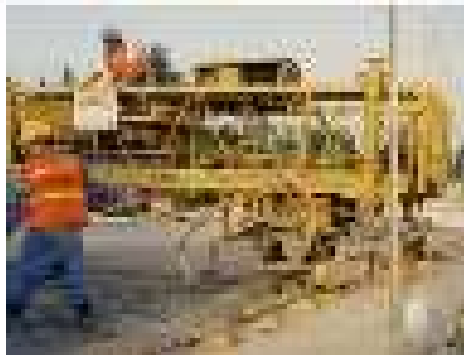
Gambar 27-l. *Traversing roller tube paver*

- Penggilas tabung bergerak (*traversing roller tube paver*), (Gambar 27-l), terdiri atas penggilas dan perata tabung bergerak yang dipasang pada bingkai rangka batang. Perata jenis ini bergerak melintas dari satu ujung ke ujung lain, dengan mesin penggerak. Biasanya, perata ini meratakan dan selesai dalam satu lintasan saja. Bingkai rangka batang dilengkapi dengan pengatur permukaan berbentuk datar (*flat*), lengkungan parabola, punggung jalan (*crown*), bentuk super elevasi, dan bentuk lancip (*taper*).

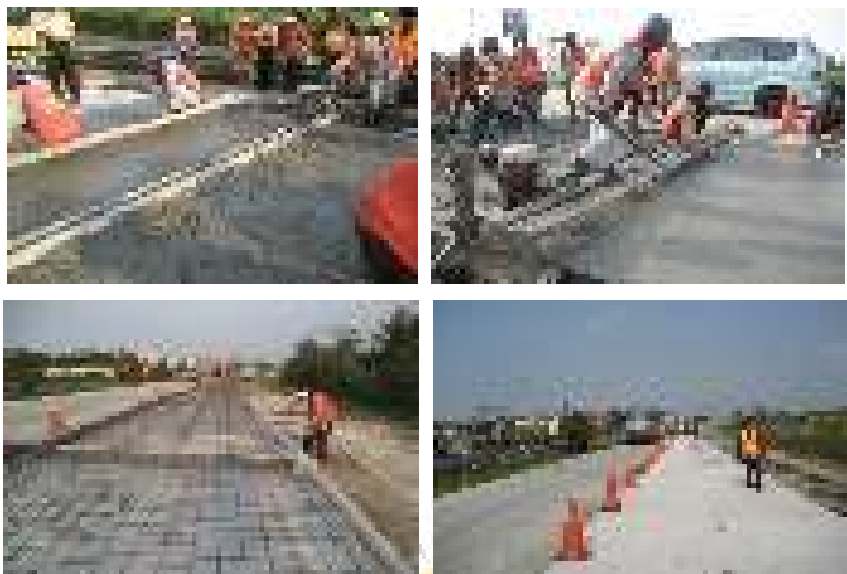
Gambar 27-m. Sistem acuan tetap pada pelaksanaan JRCP dan CRCP di Jalan Tol Tangerang-Merak

Dalam Gambar 27-m diilustrasikan pekerjaan beton cor di tempat di Tangerang – Merak, menggunakan CRCP dan JRCP. Dalam Gambar 27-n

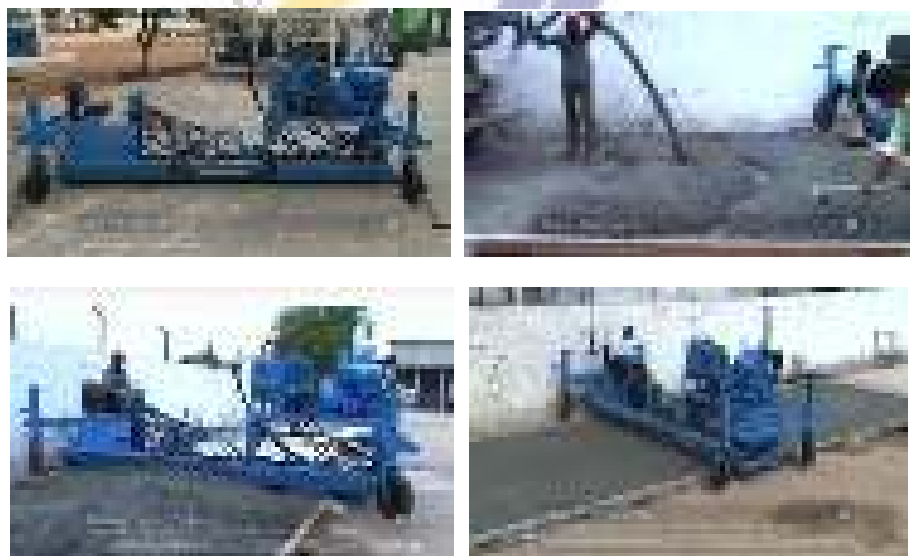
Gambar 27-n. *Apollo Fixed Form Concrete Paver* di India (<http://www.youtube.com/watch?v=ms0mcTxMAHo>)

diperlihatkan secara sederhana pekerjaan penghamparan beton tanpa tulangan.

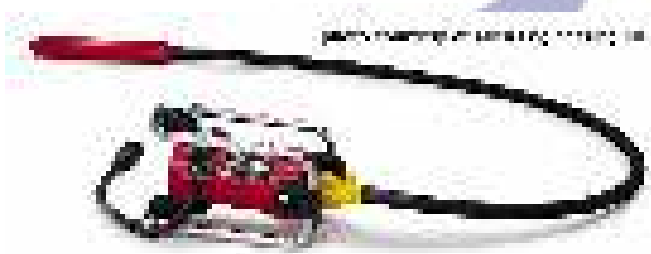
Gambar 27-o. *Hand operated vibrator*

- 1) Bila tidak dilakukan pemadatan dengan getaran (*vibrator*), hal ini akan ada risiko meninggalkan kekosongan besar dalam masa beton segar, yang mengakibatkan struktur seperti sarang lebah (*honey-comb*).
- 2) Vibrator yang dioperasikan dengan tangan (*Hand-operated vibrators* atau dikenal dengan nama *vibrator spud*) adalah batang panjang yang bergetar dan dioperasikan oleh kompresor udara atau motor listrik dengan daya kecil sekitar (1,5 -- 3,0) kW, dan dengan kekuatan sekitar (2 -- 4) tenaga kuda. (Lihat Gambar 27- o).
- 3) Penempa bergetar (*screed vibration*), adalah peralatan seperti rangka batang yang bergetar yang akan menggetarkan beton segar yang sudah dituangkan dan ditempatkan. Getaran biasanya dioperasikan dengan tenaga mekanis atau kompresor udara.

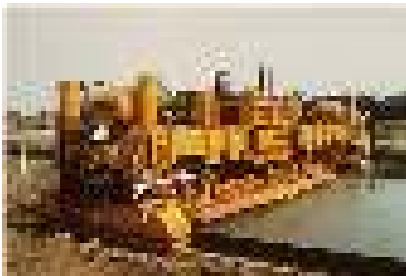
Gambar 28-f. Acuan bergerak dengan satu auger

Penghampar beton acuan bergerak meliputi berbagai kombinasi semua atau beberapa komponen berikut: penyebar auger, vibrator spud, Screed berosilasi, screed clary, tamping bar (tamping rod), dan pan mengapung (floating pan). Penghampar beton jenis acuan bergerak ditunjukkan pada Gambar 28-f.

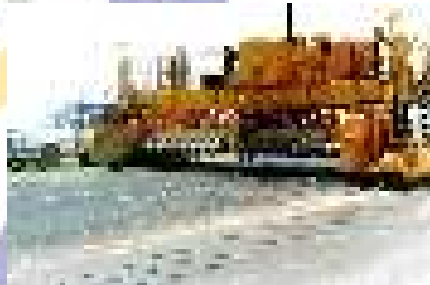
Gambar 28-g. Acuan bergerak dengan dua auger

Penghampar acuan bergerak dilengkapi untuk menyebarkan beton secara seragam dan memotong beton segar dan meratakan ke bagian yang dibutuhkan, menggunakan pendorong, baik berupa pisau bolak balik, konveyor sekrup (auger), atau ban berjalan, tanpa kehilangan tarikan. Penghampar beton acuan bergerak dengan dua auger ditunjukkan pada Gambar 28-g.

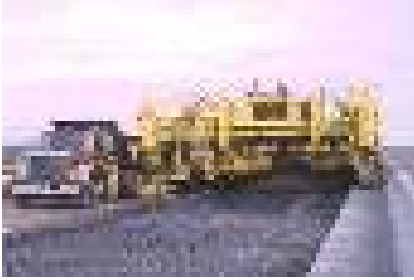
Gambar 28-h. Acuan bergerak pada trek

Sebuah mesin penghampar dengan dua trek dikemudikan dengan memvariasikan kecepatan trek dari satu sisi ke sisi lain. Mesin yang lebih besar dengan empat trek, dua trek di setiap sisi, digerakan dengan memutar setiap trek, seperti roda depan pada mobil. Trek dapat naik di dasar atau di atas perkerasan yang sebelumnya ditempatkan. Gambar 28-h menunjukkan mesin *paver* pada trek.

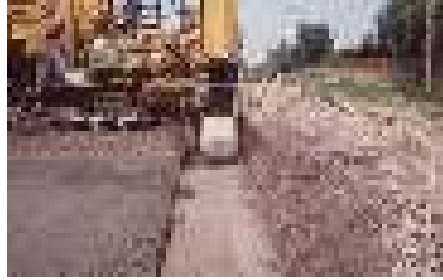
Gambar 28-i. Lajur trek

Fondasi harus diperlebar keluar, melewati trek lebar jalan, untuk memberikan dukungan yang cukup untuk alat. Hal ini diilustrasikan pada Gambar 28-i. Jalur trek harus sejajar dan bersih agar diperoleh permukaan beton yang merata dan halus.

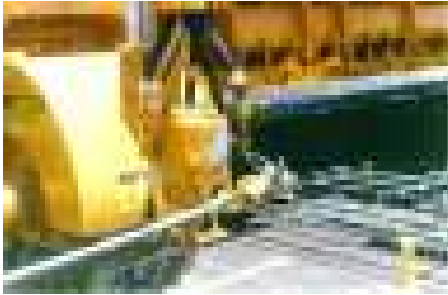
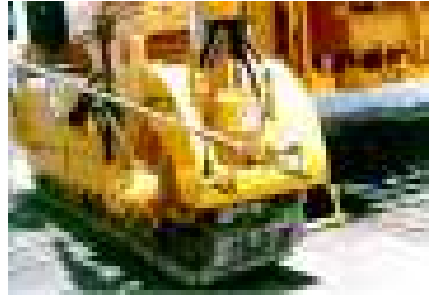
Gambar 28-j. Sensor elektronik pada acuan bergerak

Biasanya penghampar beton acuan bergerak memiliki sistem sensor elektronik atau sensor hidrolik untuk memberikan kontrol level, lihat Gambar 28-j. Sensor elektronik biasanya bekerja lebih baik.

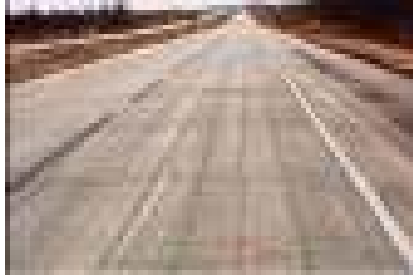
Gambar 28-u. Goresan *vibrator* yang tidak bekerja dengan benar.

Vibrator perlu dipasang cukup tinggi agar tidak tersangkut pada salah satu baja tulangan. Sebuah goresan pada permukaan perkerasan beton di belakang mesin penghampar mungkin menunjukkan bahwa ada vibrator yang tidak bekerja. Gambar 28-s menunjukkan posisi getaran yang dianjurkan. ketika mesin penghampar bergerak ke kiri. Beban tambahan harus dipertahankan selama vibrator beroperasi. Setiap kali gerakan maju kemudian paver dihentikan, *vibrator* harus dimatikan. Gambar 28-t menunjukkan zona yang bergetar pada beton. Goresan *vibrator* atau jejak yang terlihat di belakang mesin penghampar beton dalam Gambar 28-u menunjukkan adanya noda *vibrator*. Hal ini karena vibrator tidak bergetar dengan benar.

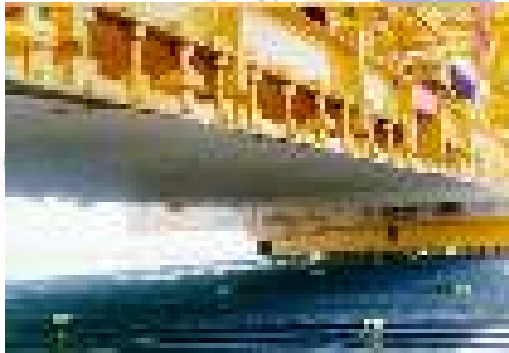
Gambar 28-v. Pelepa perata di bawah mesin penghampar acuan bergerak

Setelah *screeding*, permukaan beton diratakan dengan pelepa perata yang menghaluskan dan memadatkan beton. Pelepa adalah pelat yang solid mempunyai lebar (45 – 150) cm atau dan selebar perkerasan. Gambar 28-v menunjukkan pelepa perata pada alat peghampar yang sedang tidak beroperasi.

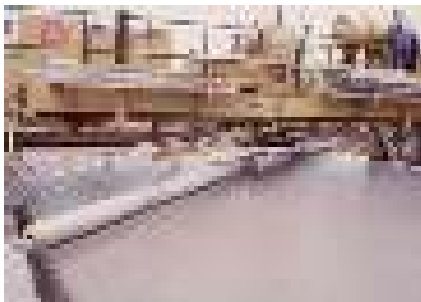
Gambar 28-w. Pelepa silinder (*Tube Floats*).

Untuk menutup semua lubang kecil di permukaan dan menghasilkan permukaan yang halus, rata dan seragam, beton yang masih plastis dan sudah terbentuk harus lurus. Sebuah pelepa dapat digunakan bila menggunakan mesin finishing. Dalam Gambar 28-w dan Gambar 28-x menunjukkan contoh pelepa berbentuk silinder yang mengapung.

Tabung mengapung ditarik mundur dalam arah longitudinal. Perhatikan bahwa tabung mengapung ditarik oleh rantai. Pelepa silinder menyudut sekitar 60 derajat terhadap sumbu memanjang perkerasan. Pelepa silinder harus menutupi seluruh lebar perkerasan yang akan dicor. Untuk perkerasan beton yang lebar, digunakan lebih dari satu pelepa silinder. Pelepa memanjang dan berpola “V” akan menghasilkan permukaan yang lebih baik (Gambar 28-x dan Gambar 28-y). Untuk bagian yang sulit dijangkau oleh alat pelepa, dapat digunakan roskam tangan (*hand trowel*) seperti ditunjukkan dalam Gambar 28-z. Gambar 28- aa menunjukkan alat pelepa yang ditekan sambil ditarik untuk meratakan bagian-bagian tertentu yang perlu diratakan.

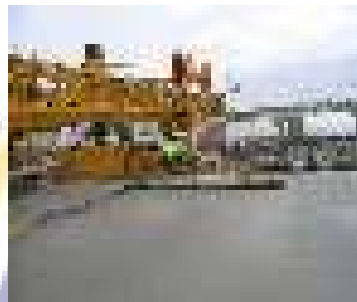
Gambar 28-x. Pelepa memanjang

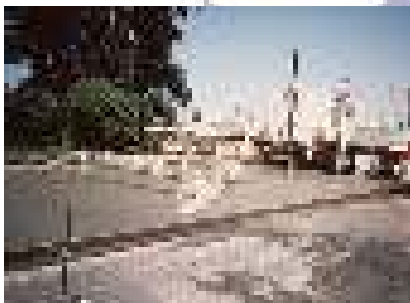
Gambar 28-y. Pelepa bentuk “V” yang ditarik mesin

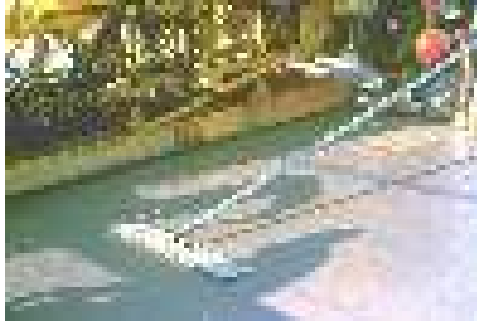
Gambar 28-aa. Penekanan alat pelepa (*Bull float*)

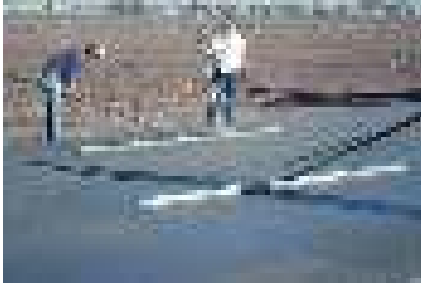
Gambar 28- bb. *Straightedge Finishing*

Mistar pendatar panjang 3,5 m atau 4,5 m (10 ft atau 15-ft), terbuat dari baja atau magnesium berbentuk profil persegi. Kegiatan finishing ditunjukkan dalam Gambar 28- bb sampai dengan Gambar 28-ee. Bila perataan permukaan beton tidak menggunakan pelepa (*floats*) untuk menghilangkan genangan air di permukaan, batang penempa (*screed*) dapat digunakan. Alat *straightedge* lebih baik untuk meratakan permukaan yang menonjol daripada dengan alat pelepa, tetapi akan lebih lama karena tidak bisa dilakukan secara mekanis. Posisi *straightedge* harus sejajar dengan garis tengah perkerasan ketika ditarik ke tepi perkerasan.

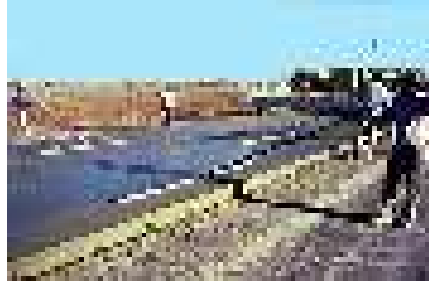
Gambar 28- cc. *Pulling the straightedge – keeping the handle high*

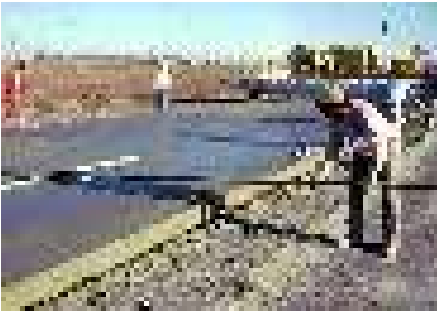
Gambar 28- dd. *Pushing the straightedge – keeping the handle low*

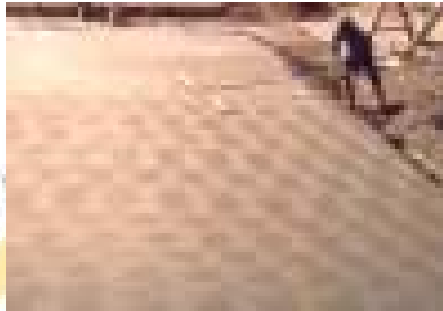
Gambar 28- ee. *Straightedging behind a longitudinal float*

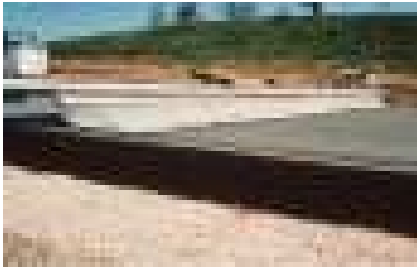
Gambar 28-ff. Karpet Astroturf yang jatuh bebas di atas beton

Ketentuan khusus memungkinkan membuat tekstur menggunakan karpet yang ditarik tetapi hanya untuk jalan raya dengan kecepatan rencana sampai 70 km/h (45 mph) atau kurang asalkan kedalaman tekstur rata-rata tidak kurang dari 0,04 masuk. Dalam Gambar 28-ff dan Gambar 28-gg diperlihatkan karpet Astroturf yang sebelumnya dibasahi kemudian ditarik secara *longitudinal* pada beton yang masih plastis. Tekstur ini memberikan permukaan beton dengan tekstur kasar mirip dengan bekas goresan sapu. Dalam Gambar 28-gg dan Gambar

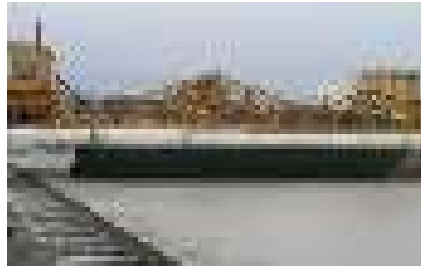
Gambar 28-gg. Karpet Astroturf yang dipasang pada mesin.

28-hh diperlihatkan masing-masing karpet yang dipasang pada mesin dan karpet yang terlipat dan tidak boleh dilaksanakan.

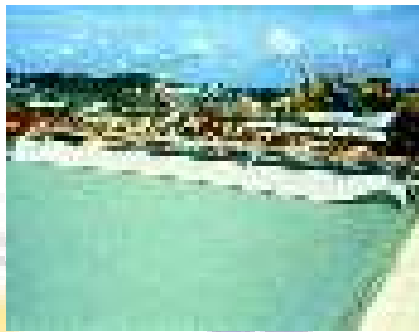
Gambar 28-hh. Karpet Astroturf yang terlipat

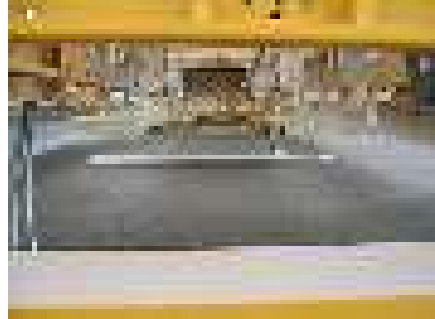
Gambar 28-jj. Mechanical Tining Device.

Untuk memastikan bahwa alur tersebut lurus, alat *tining* harus ditarik secara mekanis. Perangkat mekanis ini dirancang untuk alat *tining* beton dengan lebar 8 m (24 ft). Gambar 28-jj menunjukkan perangkat *tining* mekanis.
