MONITORING DAN EVALUASI PERKERASAN KAKU

**KEMENTERIAN PEKERJAAN UMUM
BADAN PENELITIAN DAN PENGEMBANGAN
PUSAT PENELITIAN DAN PENGEMBANGAN JALAN DAN JEMBATAN**

Kode Publikasi : IRE-TR- 124/ST/2013

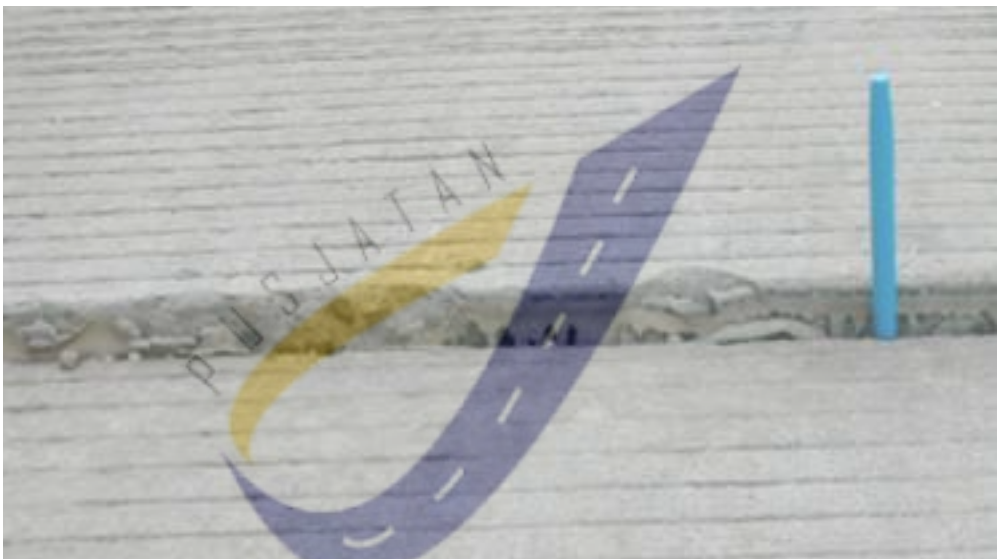
Gambar 14 - *Faulting* pada sambungan melintang

Faulting adalah perbedaan tinggi pada sambungan ataupun retak seperti ditunjukkan pada Gambar 14. Pada suatu perkerasan beton, perbedaan tinggi dinyatakan sebagai kerusakan berupa *faulting*, jika lebih dari 2,5 mm. Terjadinya *faulting* pada umumnya disebabkan oleh peristiwa *pumping*, yaitu terpompanya material halus ke permukaan dari bawah sambungan ataupun retak sehingga menyebabkan terbentuknya rongga di bawah sambungan atau retak. Terjadinya peristiwa ini sangat dipengaruhi oleh adanya lalu lintas berat dengan kecepatan tinggi, tidak memadainya alat transfer beban yang digunakan, jenis lapis pondasi serta drainase yang digunakan.

Faulting menyebabkan ketidakrataan pada perkerasan, sehingga mengganggu kenyamanan pengendara.

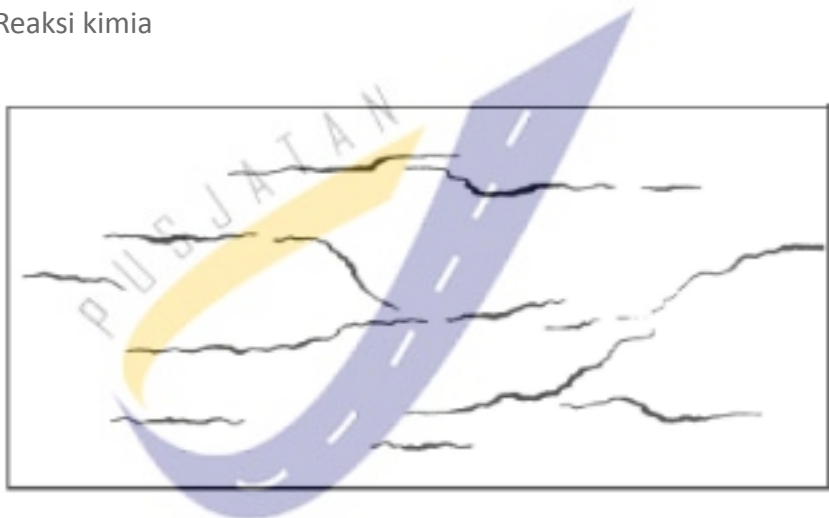
Gambar 15 - Tipikal retak akibat susut (*plastic shrinkage cracking*)

1. Retak pada waktu beton masih bersifat plastis
 - Retak akibat susut (Plastic shrinkage cracking)
 - Retak akibat penurunan volume beton (Settlement cracking)
2. Retak pada waktu beton telah mengeras
 - Retak akibat susut (Drying shrinkage)
 - Retak akibat temperatur (Thermal stressess)
 - Pelapukan (weathering)
 - Beban berlebih
 - Perencanaan dan detail pelaksanaan yang tidak tepat
 - Reaksi kimia

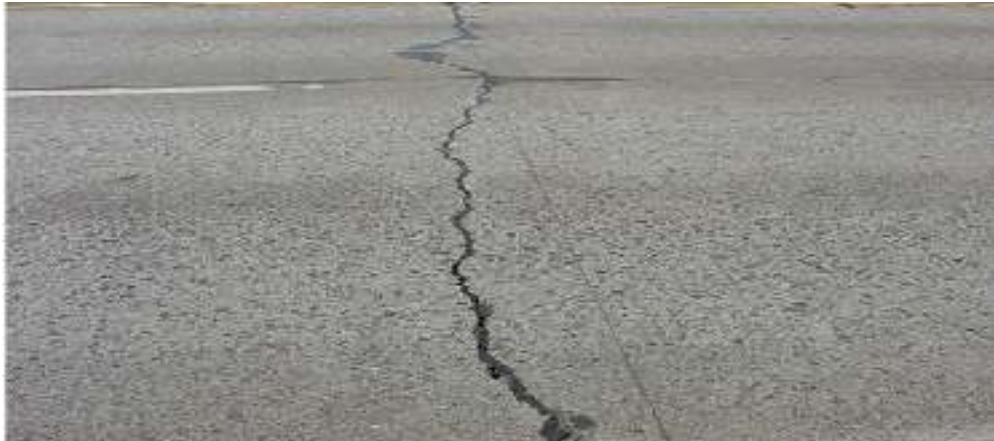
Gambar 18 - Retak melintang

Retak melintang adalah retak yang terjadi tegak lurus terhadap arah lalu lintas, penyebab retak melintang antara lain;

- Pembebanan berlebih
- Jarak sambungan yang terlalu jauh
- Kedalaman sambungan yang terlalu dangkal, ataupun keterlambatan dilakukan penggergajian sambungan melintang
- Penggergajian yang tidak memadai
- Terjadinya curling / warping
- Kurangnya daya dukung lapisan pondasi
- Terjadinya penurunan
- Gesekan/friksi dengan lapis pondasi yang terlalu besar

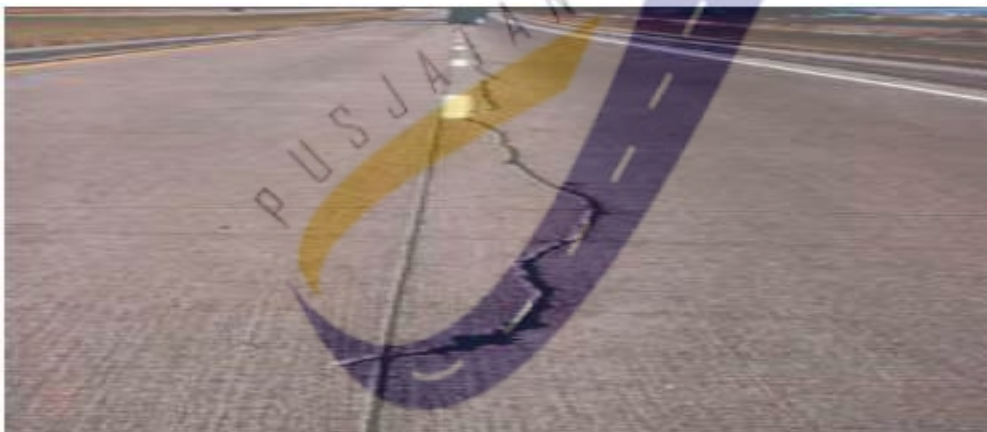
Gambar 19 - Retak memanjang dekat ke tengah

Retak memanjang adalah retak yang terjadi sejajar dengan arah lalu lintas. Penyebab retak memanjang antara lain;

- Retak memanjang dekat ketengah
 - Kedalaman potongan sambungan memanjang yang terlalu dangkal, ataupun terlambatnya dilakukan tindakan penggergajian.
 - Jarak sambungan memanjang yang terlalu jauh
- Retak memanjang dekat ke tepi
 - Pembebanan berlebih
 - Daya dukung yang tidak memadai
 - Terjadinya penurunan

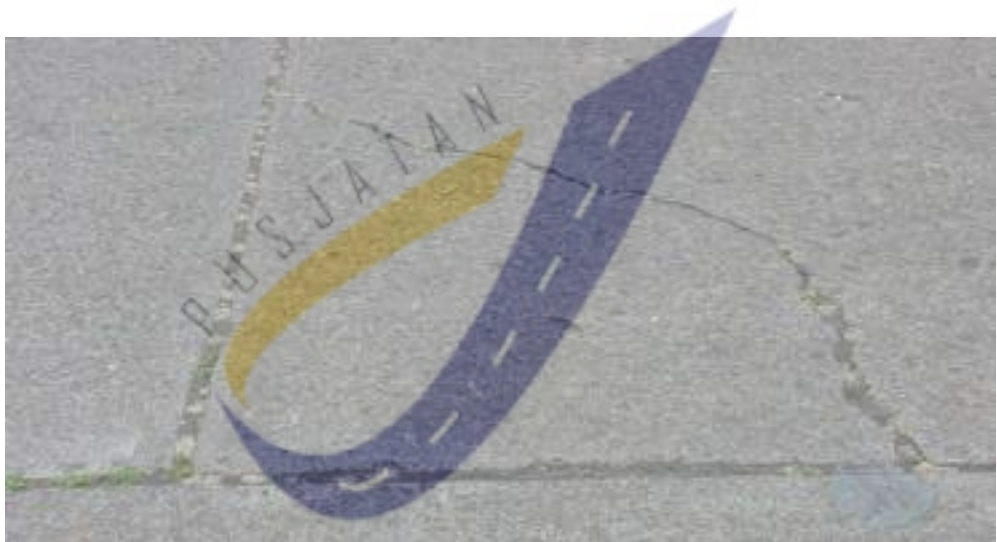
Gambar 21 - Retak sudut

Retak sudut dapat disebabkan oleh :

- Kurangnya daya dukung
- Tidak ada atau kurang memadainya alat transfer beban pada bagian tepi
- Jarak sambungan yang terlalu jauh
- *Curling/warping*
- Penurunan (*Settlement /heave*)

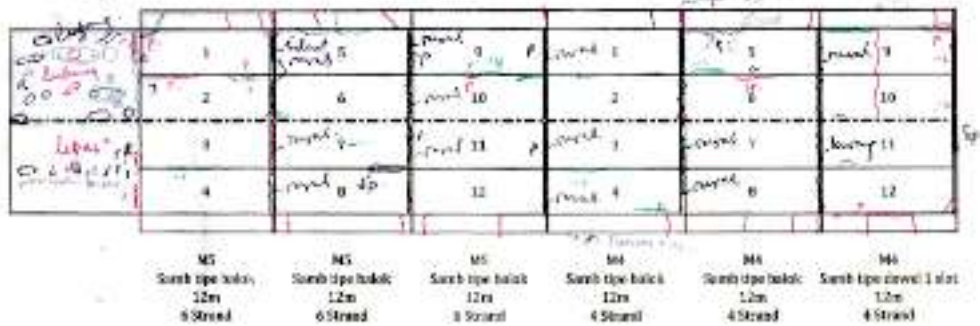
Gambar 25c -Perkerasan Beton Pracetak-Prategang (M4 dan M5) Umur 10 Bulan

Hasil survey penilaian kondisi pada perkerasan jalan percobaan dengan metode pracetak prategang dilakukan pada waktu beton berumur 1 bulan, 5 bulan dan 10 bulan. Dari survey penilaian kondisi tersebut pada sambungan perkerasan kaku pracetak prategang (M4 dan M5), beberapa sambungan telah mengalami kerusakan sejak beton berumur 1 bulan, bahkan pada waktu beton berumur 10 bulan semua sambungan telah mengalami kerusakan. Gambar 17 di bawah menunjukkan perkembangan kerusakan pada sambungan perkerasan kaku pracetak prategang (M4 dan M5) sejak umur beton 1 bulan, 5 bulan dan 10 bulan.

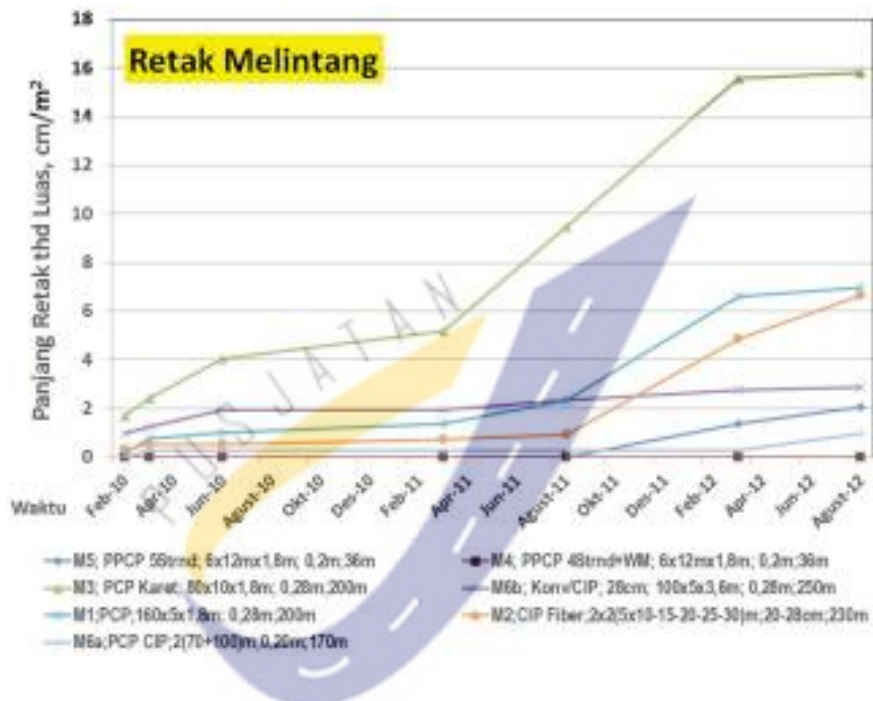
Gambar 26 - Perkembangan Retak Melintang (Maret 2010 s/d September 2012)

Berbeda dengan yang terjadi pada sambungan, panel beton dengan metode pracetak prategang dengan 4 strand (M4) tidak menunjukkan adanya retak melintang meskipun perkerasan telah berumur 3 tahun. Sedangkan pada perkerasan pracetak prategang dengan 5 strand (M5) retak melintang mulai terjadi setelah perkerasan berumur 2 tahun (Agustus 2012).

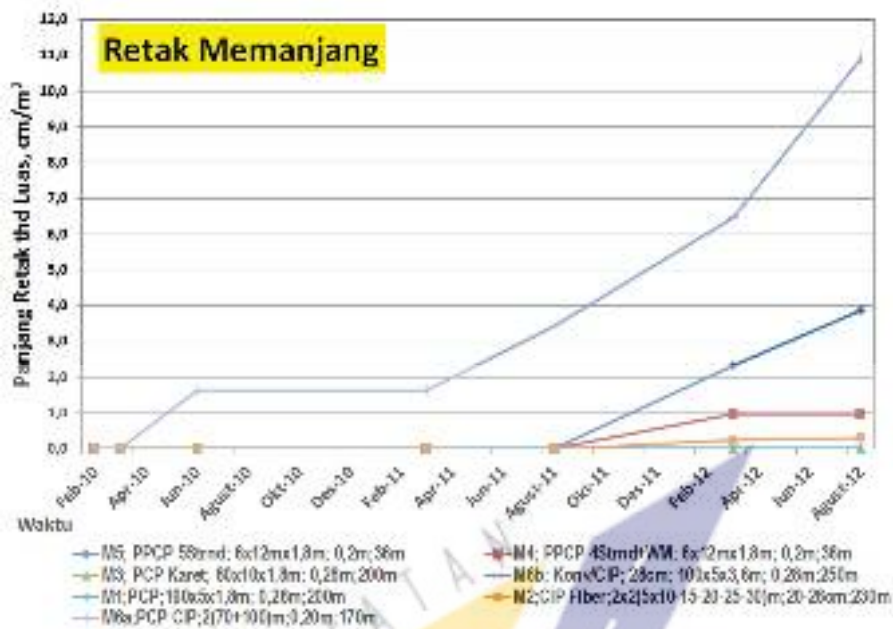
Gambar 27 - Perkembangan Retak Memanjang (Maret 2010 s/d September

Gambar 27 menunjukkan perkembangan retak memanjang yang terjadi pada perkerasan pracetak prategang dengan 4 strand (M4) dan dengan 6 strand (M5). Dari gambar terlihat retak memanjang tidak terjadi sampai perkerasan beton berumur 2 tahun, namun setelah 2 tahun pada M5 terjadi retak memanjang.

Sejak terpantau adanya retak memanjang pada M5 (Agustus 2011), perkembangan retak memanjang (panjang retak terhadap luas, cm/m^2) selama 1 tahun (Agustus 2012) pada M5 cukup signifikan yaitu 4 cm/m^2 . Sedangkan pada M4 perkembangan retak memanjang lebih lambat yaitu 1 cm/m^2 .

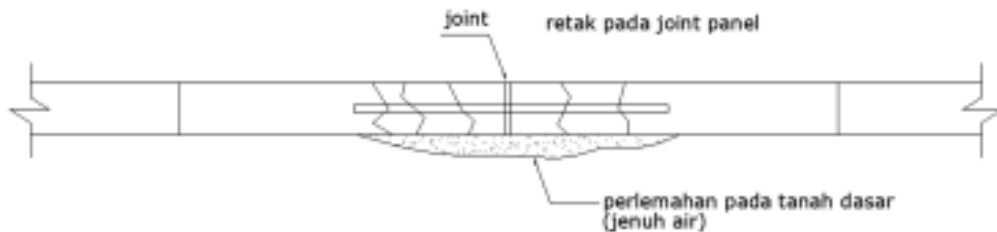
Gambar 37 - Skema penyebab kerusakan pada *joint panel*

Hasil evaluasi dan analisa kerusakan pada joint panel adalah kelemahan pada tanah dasar seperti ditunjukkan pada gambar 37. Tindakan yang telah dilakukan untuk menangani kerusakan-kerusakan tersebut adalah berupa penanganan, seperti grouting, tambalan dan perbaikan joint panel dengan metode T terbalik.

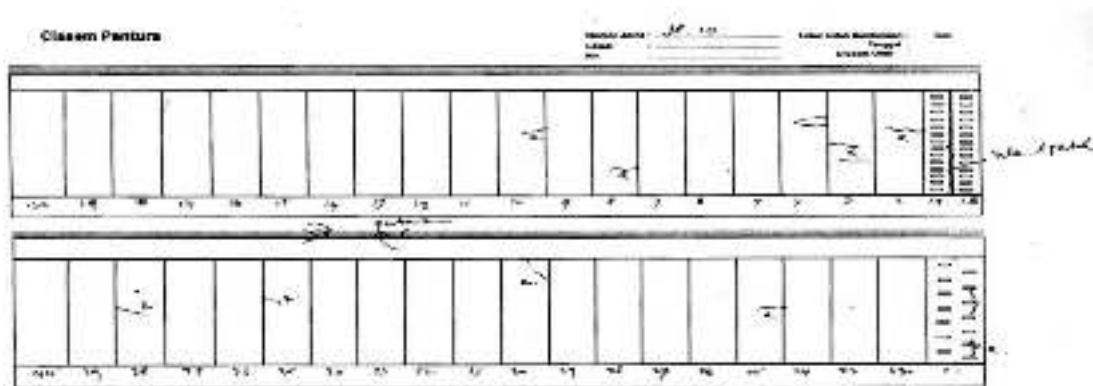
Gambar 47a - Tipikal Pencatatan Kondisi Permukaan dan *Joint Panel* Beton Pracetak Nomor JP-10, (setelah 6 bulan dibuka untuk lalu lintas)

Perkembangan kerusakan yang terjadi pada perkerasan beton pracetak dapat dilihat pada sketsa hasil pencatatan kondisi permukaan dan joint panel no.10 dari gambar 47a dan 47b di bawah ini.

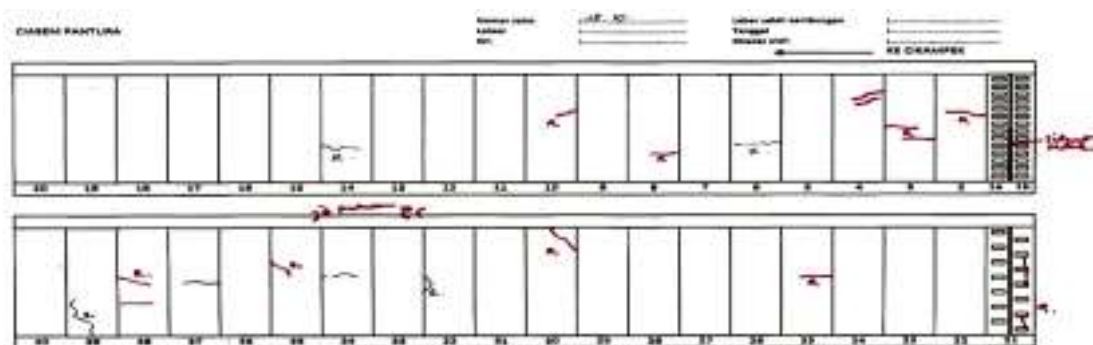
Gambar 47b - Tipikal Pencatatan Kondisi Permukaan dan *Joint Panel* Beton Pracetak Nomor JP-10, (setelah umur perkerasan 24 bulan)

Dari hasil penilaian kondisi secara umum, perkerasan pracetak prategang masih dalam kondisi yang cukup baik. Akan tetapi beberapa hal dari hasil pengamatan yang harus menjadi perhatian, dan dapat menjadi penyebab kerusakan yang serius kedepan adalah kondisi sambungan muai pada joint panel.

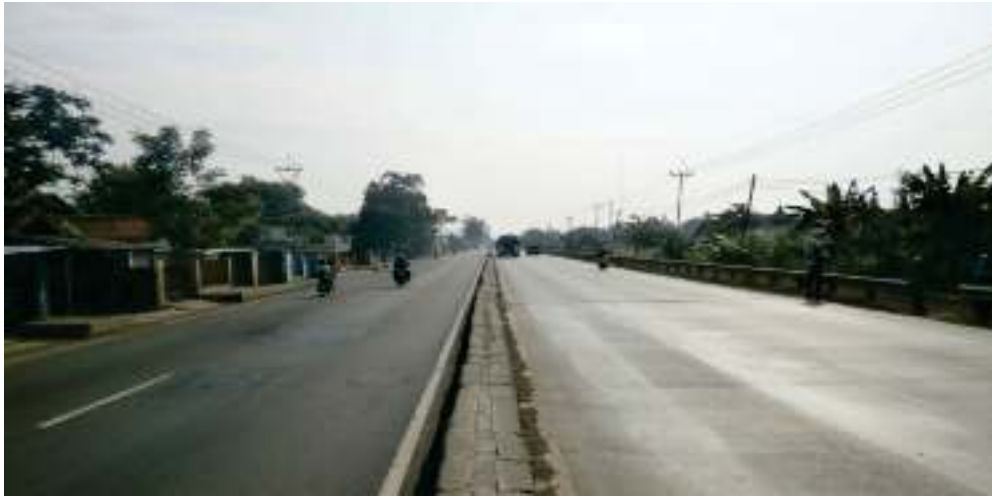
Gambar 55 - Kondisi umum perkerasan beton pracetak

Secara umum dari kegiatan monitoring yang dilakukan pada tahun 2013 perkerasan beton pracetak prategang pada jalan pantura – ruas ciasem masih cukup baik melayani lalu lintas seperti ditunjukkan pada gambar 55. Akan tetapi kondisi sambungan muai pada joint panel dapat menjadi pemicu kerusakan fatal kedepan.

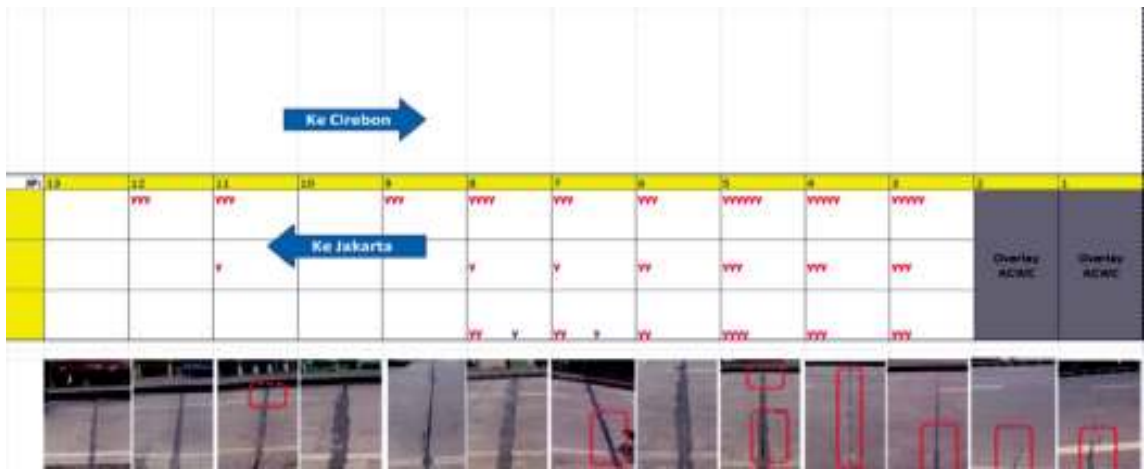
Gambar 56 - Hasil analisa rongga di bawah sambungan (Dahlan A.T,2010)

Dari kegiatan monitoring tahun 2010 telah dilaporkan indikasi rongga di bawah beberapa joint panel. Indikasi rongga diperoleh dari hasil analisa metode The Asphalt Institute / AASHTO, FHWA maupun kriteria M-Ratio, ditunjukkan pada gambar 56.

Namun sangat disayangkan setelah beberapa waktu berjalan, tidak ada penanganan yang tepat dilakukan. Sehingga besar kemungkinan rongga di bawah joint panel akan bertambah besar dari waktu ke waktu, yang pada suatu saat dapat menyebabkan **blow up** pada waktu dilalui kendaraan berat dengan kecepatan yang cukup tinggi.

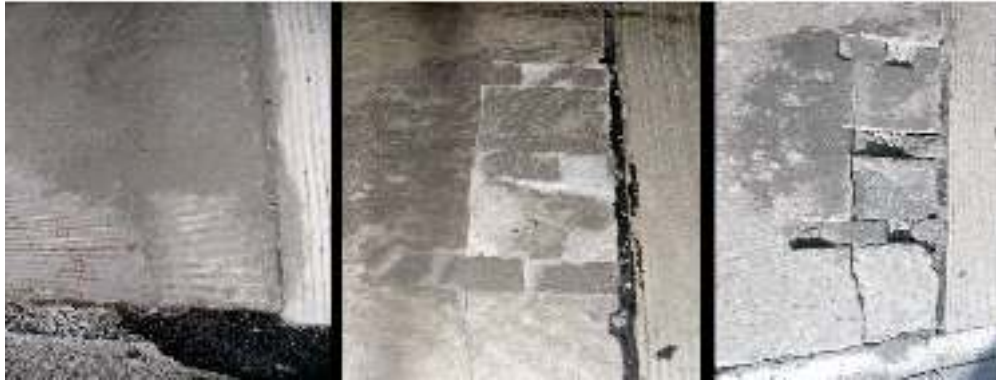
Gambar 57a - Kerusakan slot dowel pada sambungan pracetak

Dari sedikit laporan mengenai kinerja sambungan pada perkerasan beton pracetak, permasalahan yang disampaikan adalah mengenai rusaknya slot dowel yang terbuka keatas. Kerusakan tersebut berupa pecahnya penutup slot, dimana disebutkan bahwa bahan yang digunakan selalu mencapai kuat awal tinggi. Akan tetapi yang menjadi permasalahan adalah ternyata bahan dengan kuat awal tinggi tersebut seringkali tidak durable. Pada umumnya bahan penutup tidak diketahui / disebutkan komposisi campurannya terutama bahan-bahan tambah yang digunakan, karena merupakan hak paten perusahaan (Hossain M.S and Ozyildirim, C. 2012).

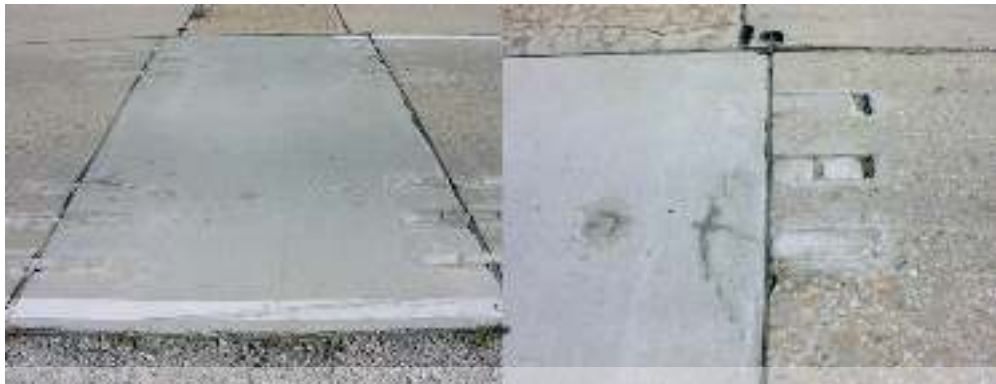
Gambar 57b - Kerusakan pada slot dowel

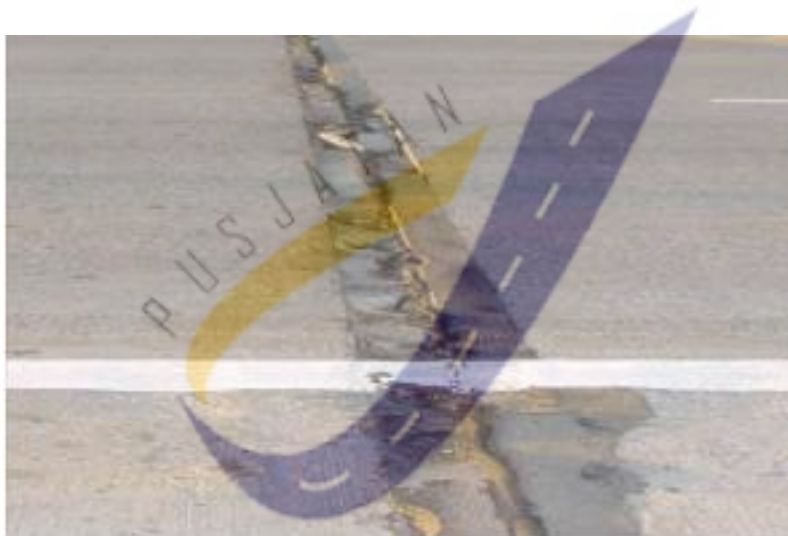
Gambar 58 - Kondisi bahan penutup sambungan muai

- Meskipun produsen bahan penutup sambungan menyatakan penggantian bahan penutup dapat bertahan lama (bahkan ada yang lebih dari 6 tahun), bahan penutup yang umumnya berbasis aspal cenderung cepat menjadi keras dan tidak elastis lagi jika digunakan pada daerah tropis (proses aging lebih cepat dibanding negara dengan temperatur yang lebih rendah). Besar kemungkinan masa penggantian bahan penutup di Indonesia lebih cepat di banding negara dengan temperatur lebih rendah. Oleh karena itu disarankan monitoring kondisi sambungan secara reguler dan penggantian bahan penutup sambungan lebih cepat dari saran pabrik pembuatnya.
