**LAPORAN AKHIR**

**PELAYANAN ADVIS TEKNIS  
(ADVIS TEKNIS BIDANG GEOTEKNIK JALAN)**

**KEMENTERIAN PEKERJAAN UMUM DAN PERUMAHAN RAKYAT  
BADAN PENELITIAN DAN PENGEMBANGAN  
PUSAT PENELITIAN DAN PENGEMBANGAN JALAN DAN JEMBATAN**

**NOVEMBER 2016**

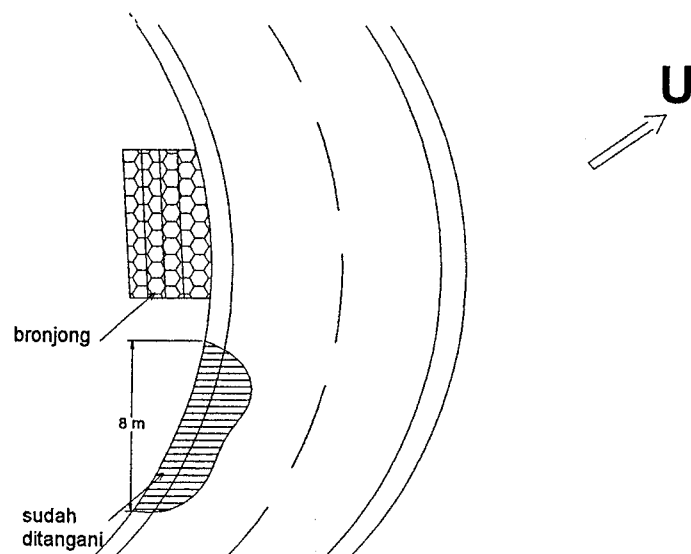
**Gambar 4-9 Tampak Atas Lokasi 2**

**Lokasi 2: KM. 232 + 400 Track GPS: 3° 45' 50" S, 103° 26' 6" E**

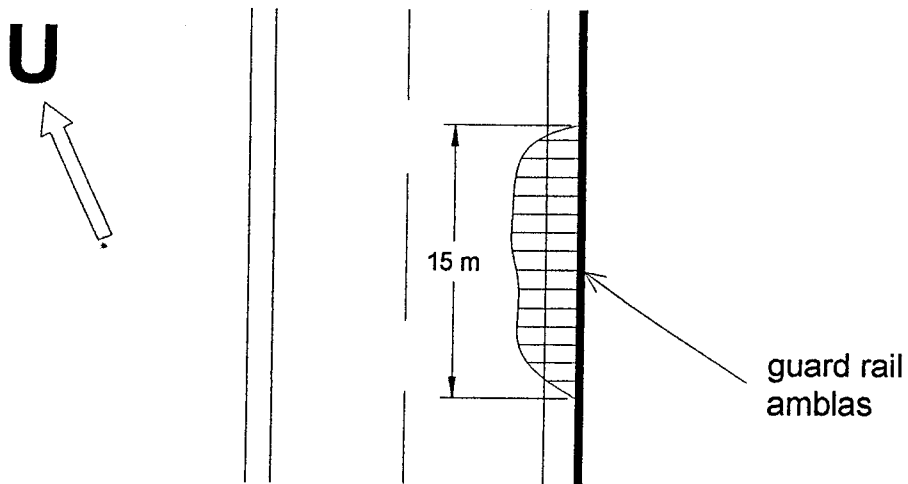
**Gambar 4-122 Tampak Atas Lokasi 3**

**Lokasi 3: KM. 238 + 000 Track GPS: 3° 45' 50" S, 103° 24' 9" E**

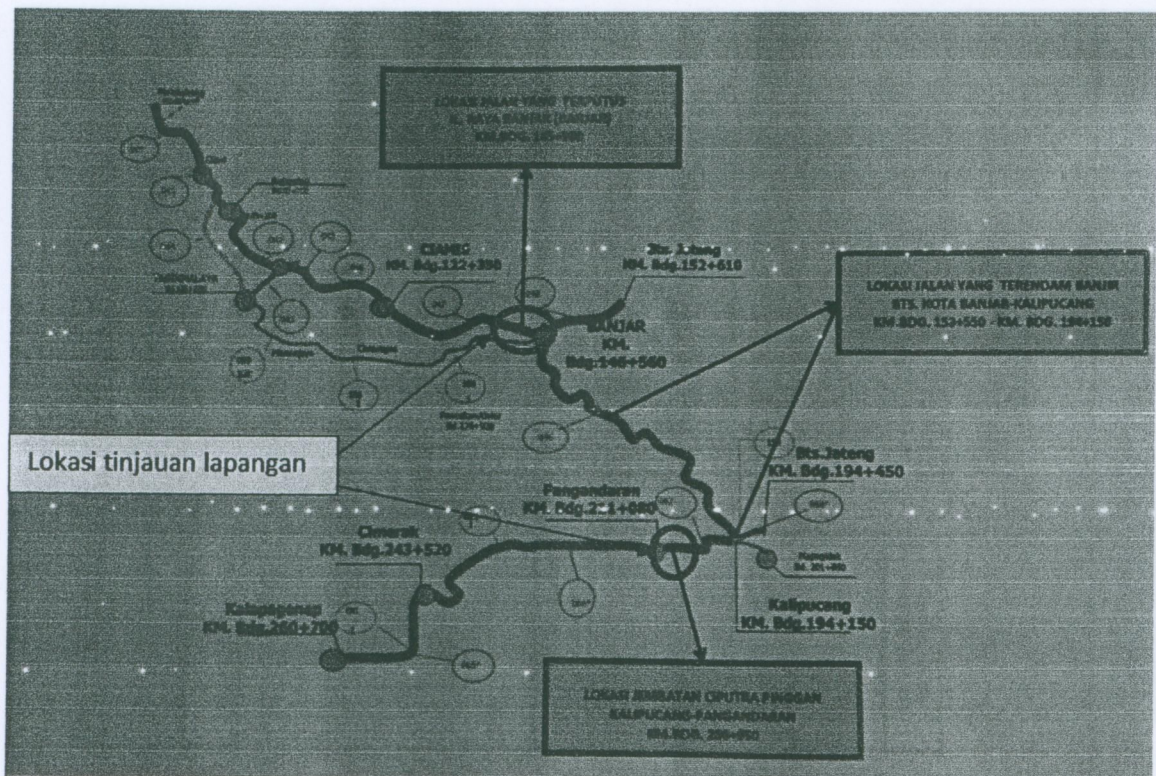
Gambar 4 – 46 Lokasi Longsoran Banjar

Tingginya curah hujan turun di sekitar Banjar (Kota Banjar) dan sekitar Pangandaran (Kabupaten Pangandaran), Provinsi Jawa Barat yang terjadi selama 4 hari berturut turut pada tanggal 6 – 9 Oktober 2016 memicu terputusnya 2 ruas jalan nasional, yaitu Jalan Raya Banjar (KM. BDG 145+900) dan Ruas Jalan Kalipucang - Pangandaran (KM Bandung 206+950). Terputusnya Ruas Jalan Raya Banjar terjadi akibat runtuhnya *Box Culvert* Sungai Cicapar. Sedangkan terputusnya Ruas Jalan Kalipucang - Pangandaran terjadi akibat turunnya salah satu pilar Jembatan Ciputra Pinggan. Pada Gambar 4 - 46 diperlihatkan kedua ruas jalan nasioanal yang terputus.

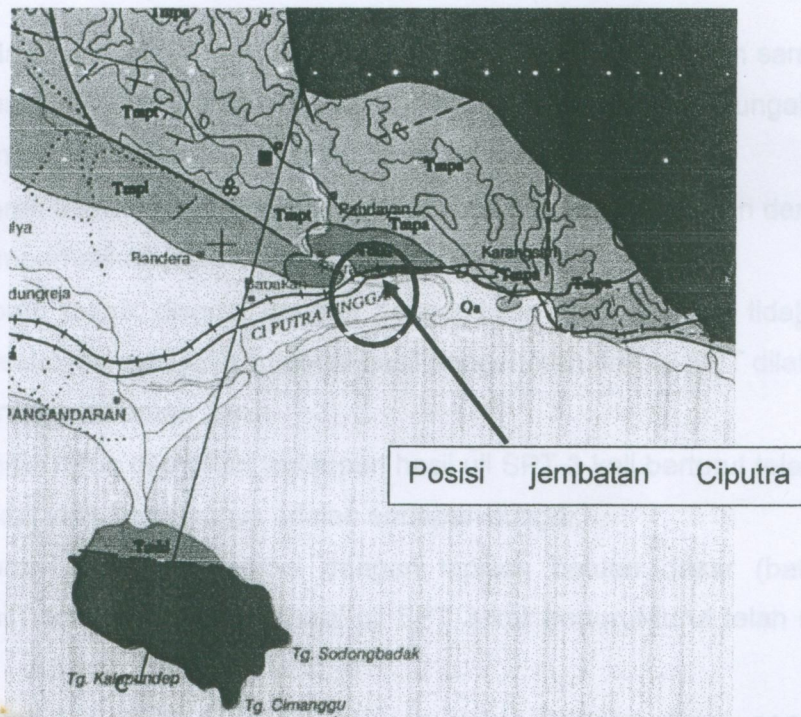
**Gambar 4 – 50 Peta Geologi Lembar Pangandaran dan posisi jembatan Ciputra Pinggan**

- Merujuk pada Peta Geologi Lembar Pangandaran skala 1 : 100.000, Jembatan Ciputra Pinggan berada di daerah di delta / muara sungai, sebagaimana diperlihatkan pada Gambar dibawah ini.

1. Pengeboran teknik, disarankan agar menyakinkan bahwa pengeboran dilakukan sampai dengan atau mencapai lapisan tanah keras (tidak dihentikan pada endapan alluvial atau lensa material endapan sungai). Hal ini berdasarkan pertimbangan:

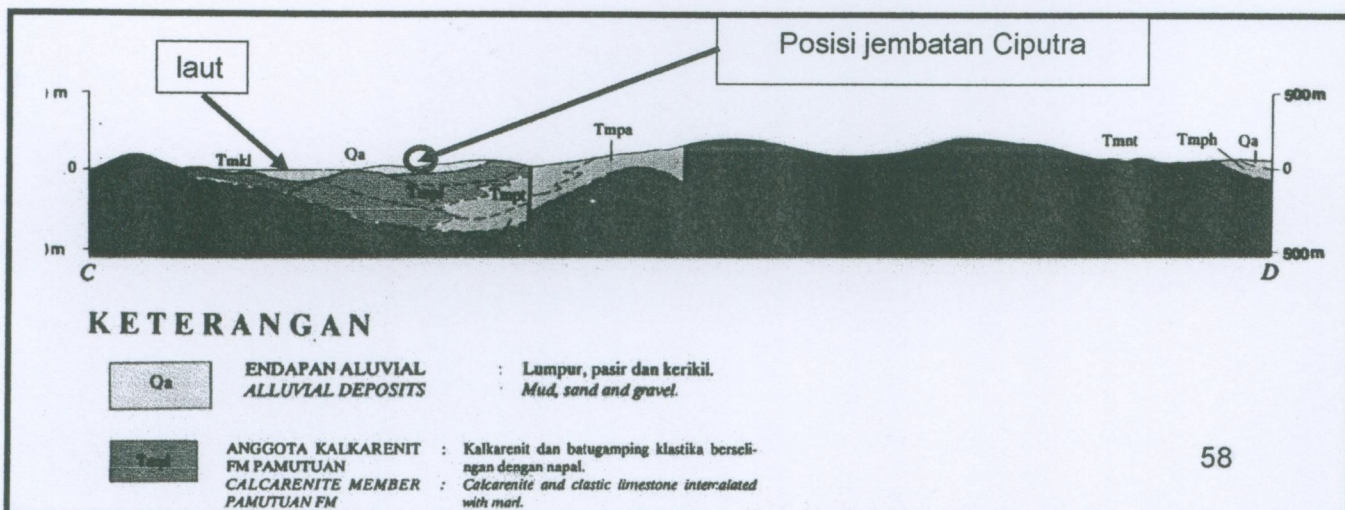
**Gambar 4 - 51 Potongan melintang dan batuan penyusun di lokasi Jembatan  
Ciputra Pinggan**

- berdasarkan potongan melintang dari Peta Geologi Lembar Pangandaran skala 1 : 100.000, posisi jembatan Ciputra Pinggan berada di endapan alluvial yang diperkirakan kedalaman endapan alluvial tersebut antara 10 – 20 meter dengan batuan dasar berupa batugamping kalkarenit .

2. Merujuk pada No. 1, untuk menyakinkan pengeboran teknik dilakukan sampai dengan lapisan batuan dasar dan tidak dihentikan pada lapisan endapan sungai atau lensa endapan sungai, hal-hal sebagai berikut harus diperhatikan:
