# **Audit Teknis Kelayakan Jembatan**

**LAPORAN AKHIR  
(FINAL REPORT)  
T.A. 2016**

**Audit Teknis Kelayakan  
Jembatan**

**Ketua Paket Kerja : Risma Putra**  
**Balai : Balai Litbang Struktur Jembatan**

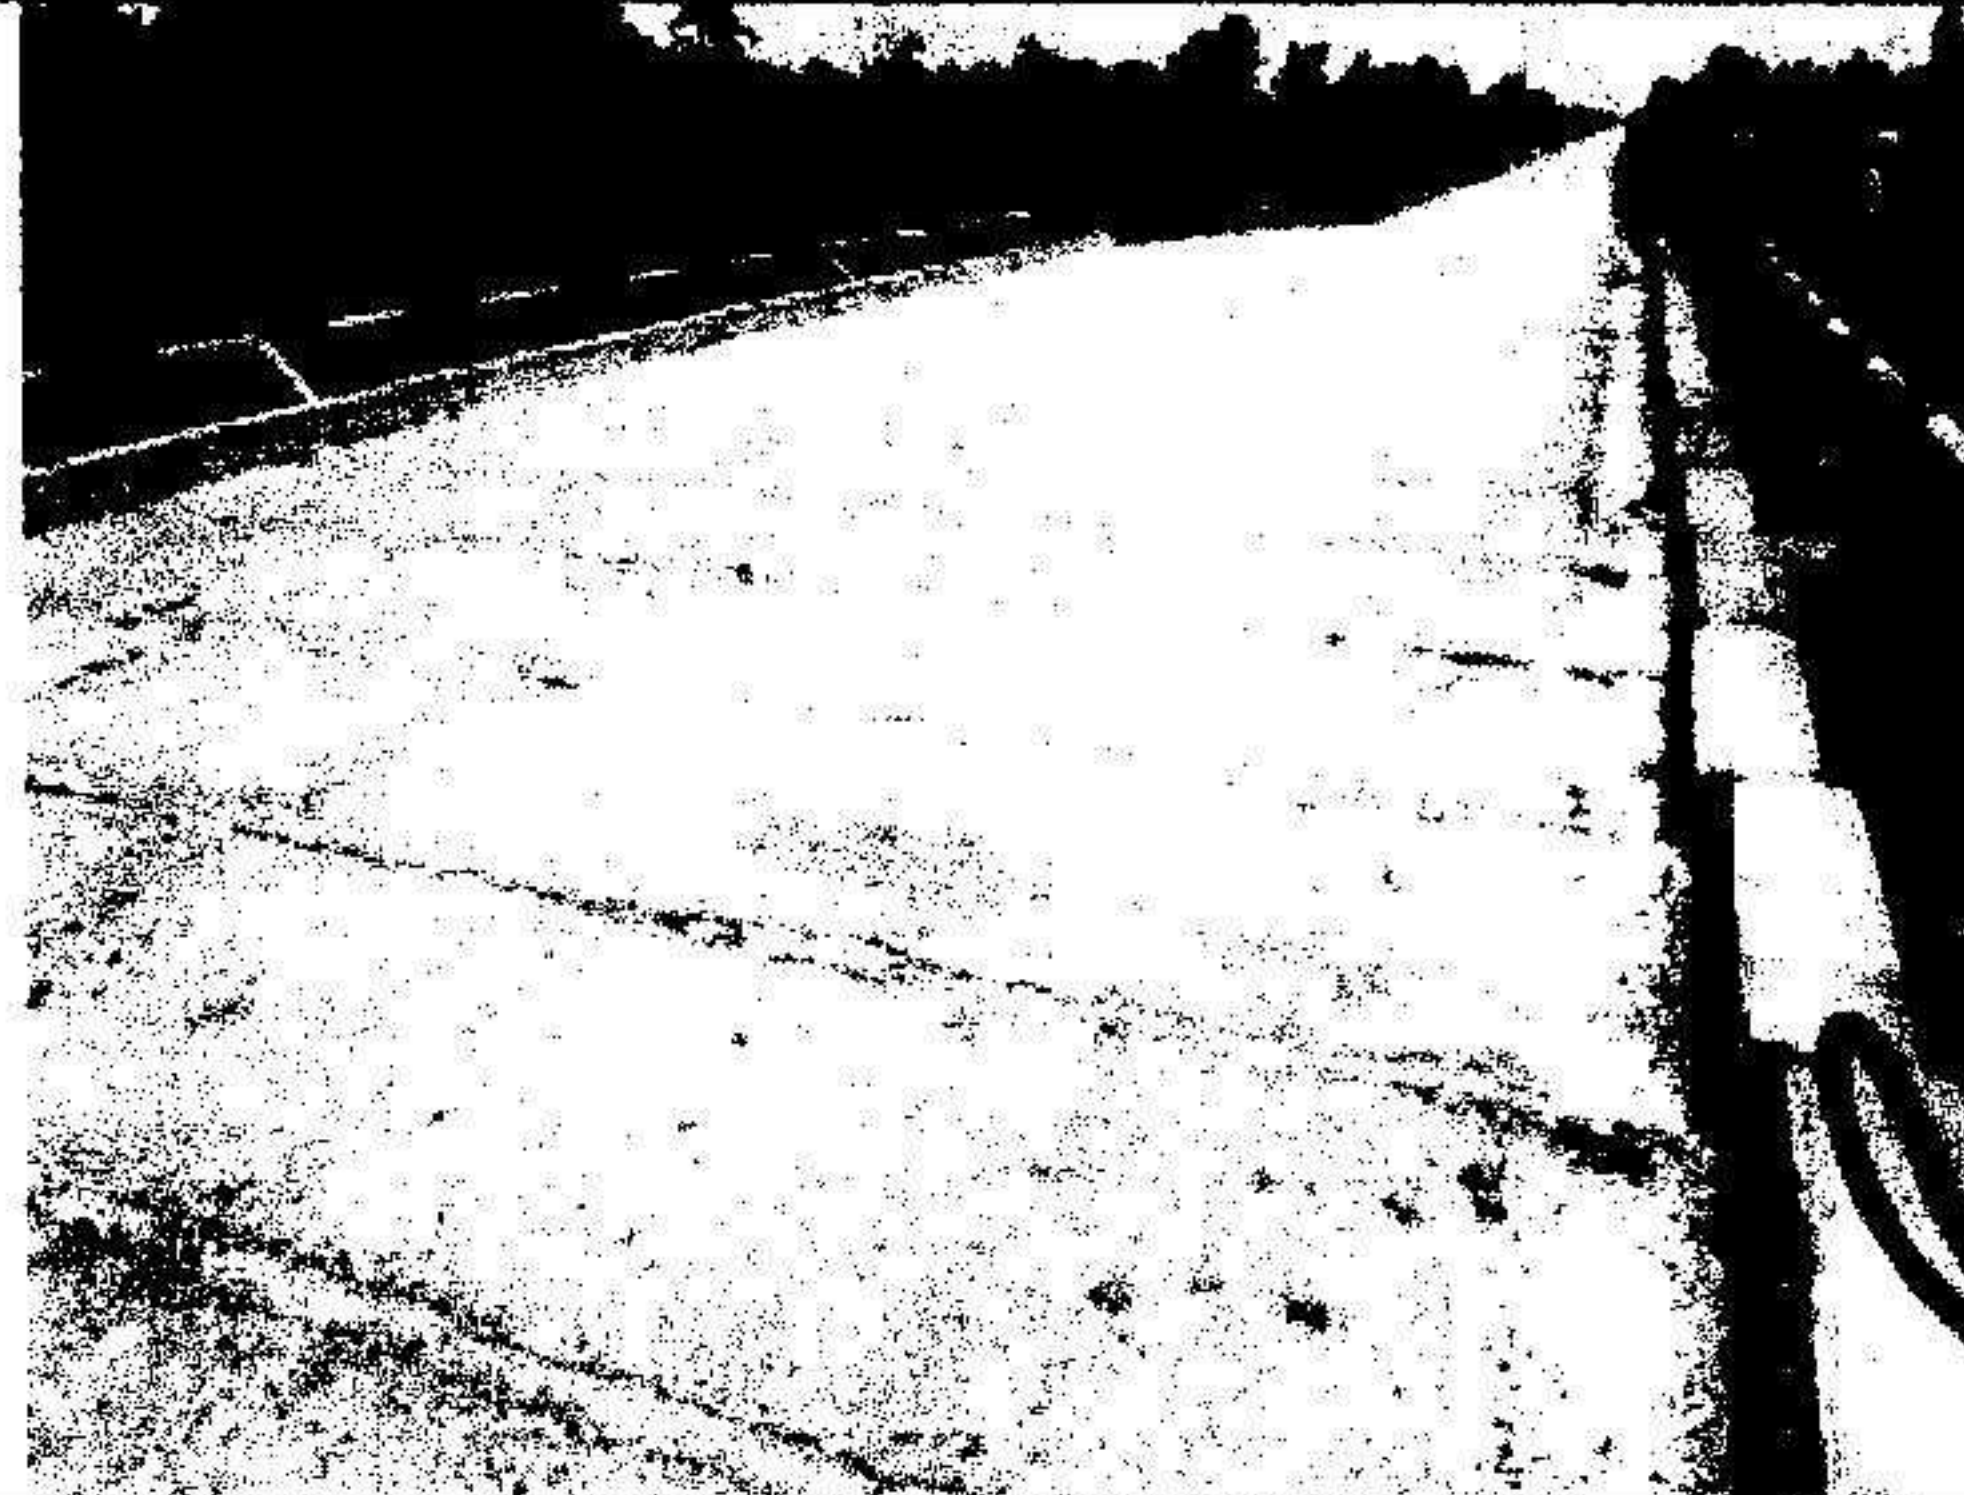
| Nama Jembatan | Elemen yang rusak /lokasi | Rekomendasi Penanganan | Foto |
|---|---|---|---|
| <b>4. SEI BUSUK</b><br><br>No: 09.032.001.0<br>Km : PBR 116.05<br><br>Koordinat<br>LS : 00°41'.25.70"<br>LU : 102°01' 39.55" | Sambungan pelat lantai sudah mengalami pelebaran pada celah sambungan dan sebagian pelat lantai bergerak karena beban lalu lintas. | Penggantian lantai | |

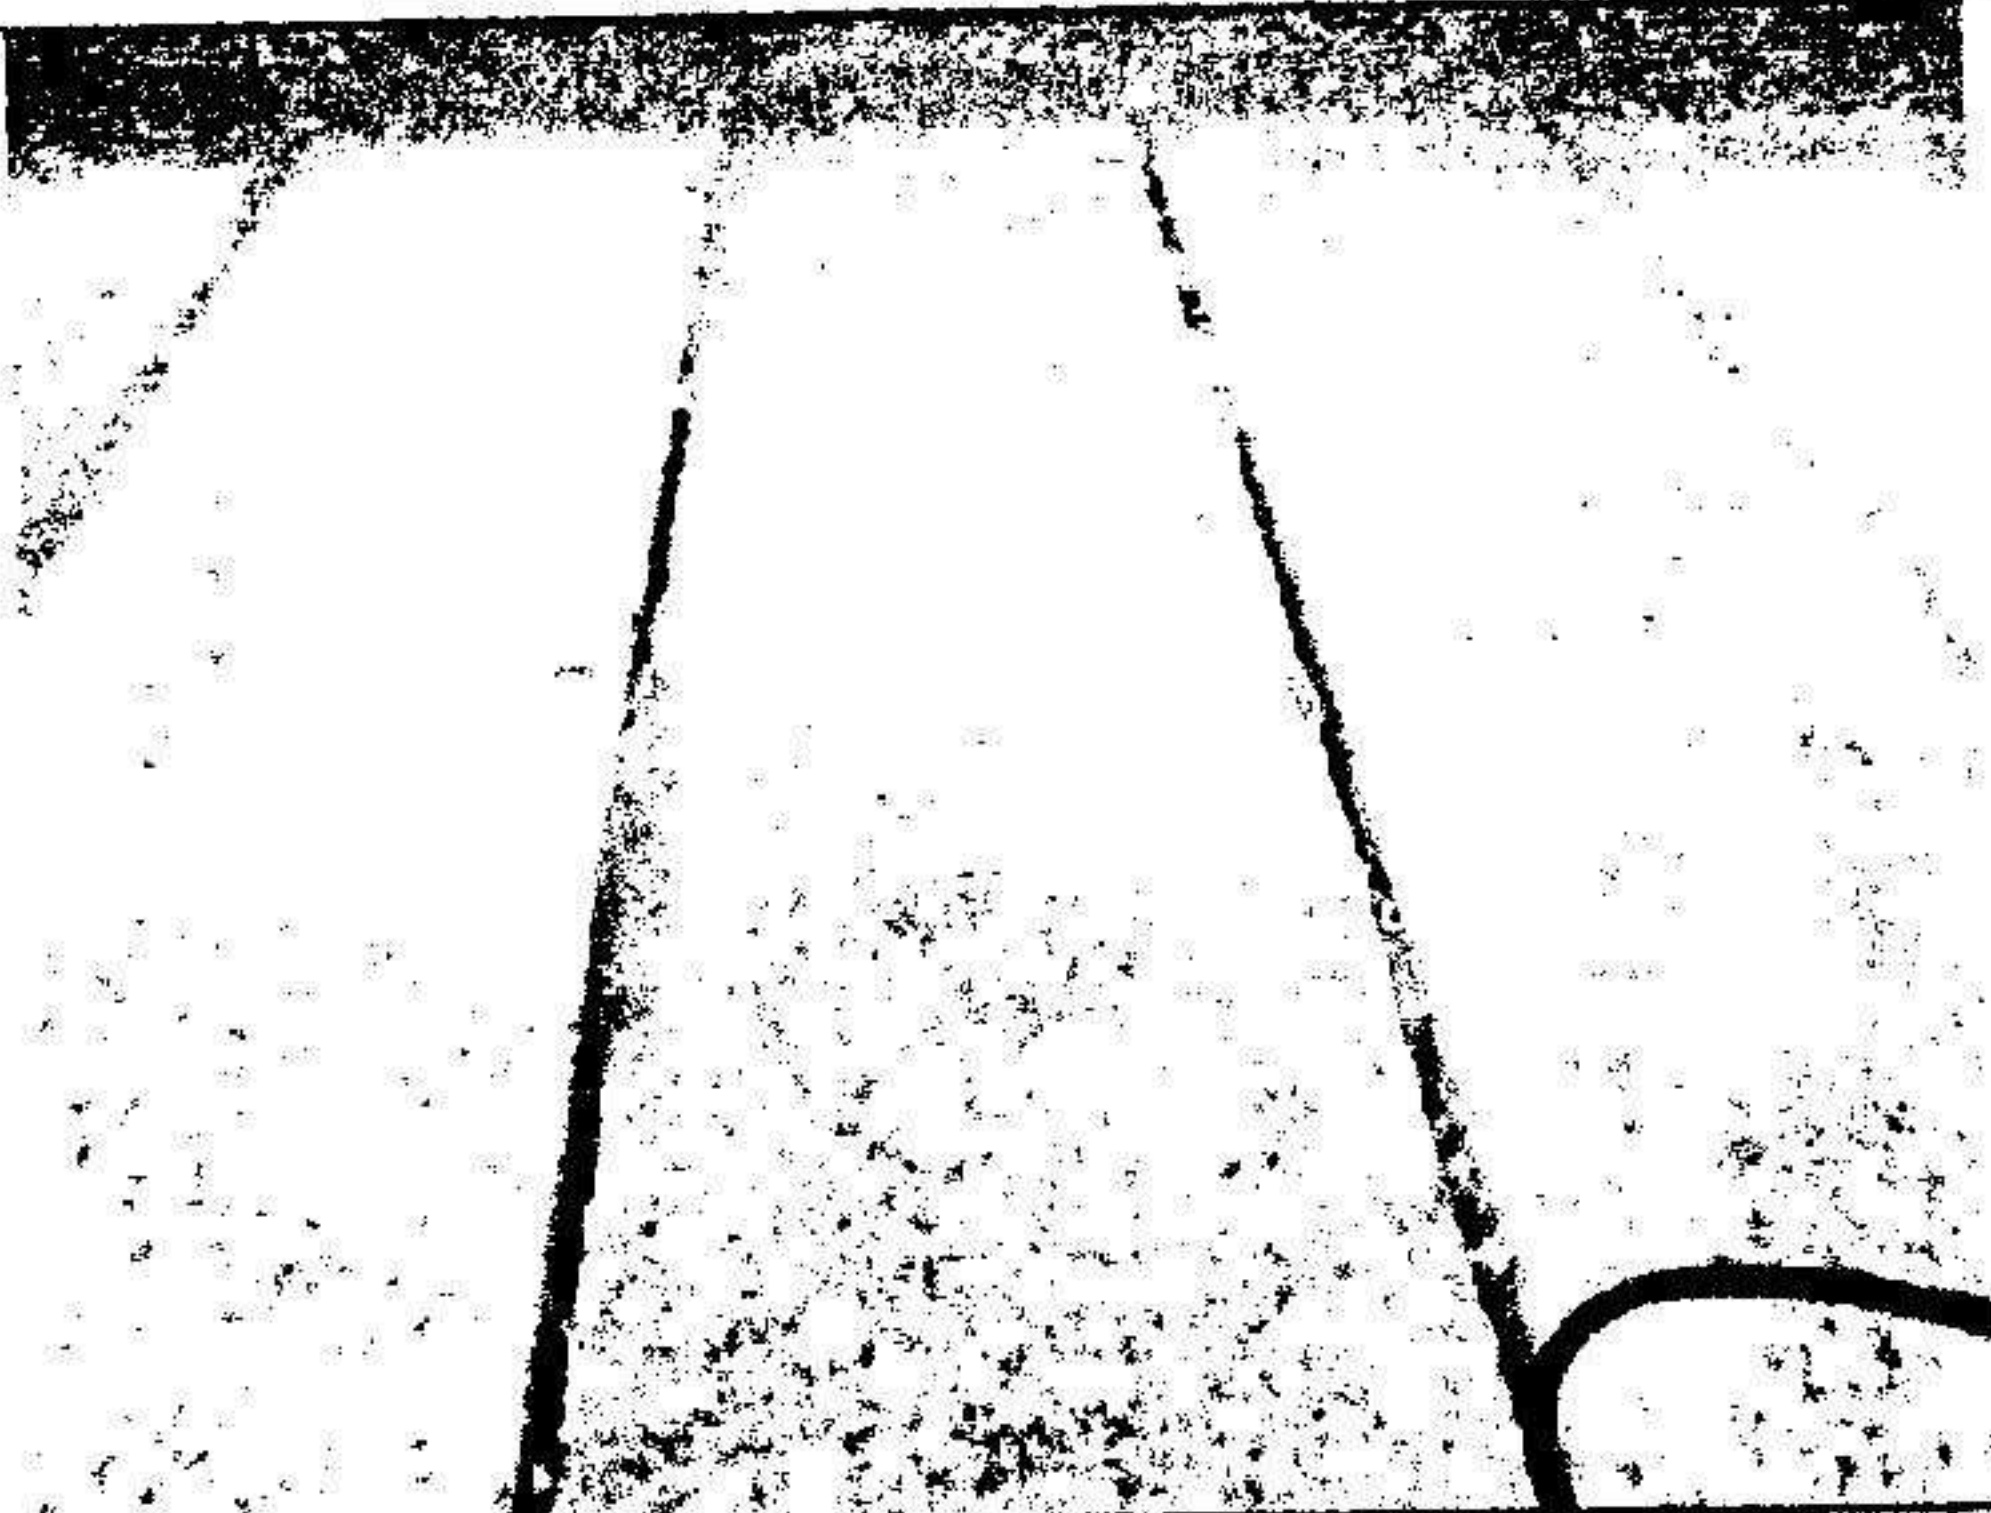
| Nama Jembatan | Elemen yang rusak /lokasi | Rekomendasi Penanganan | Foto |
|---|---|---|---|
| <p>5. SEI TONGGAK</p> <p>No: 09.033.002.0<br/>Km : PBR 128.35</p> <p>Koordinat<br/>LS : 00°47'.01.47"<br/>LU : 102°05'38.10"</p> | <p>Sambungan pelat lantai sudah mengalami pelebaran pada celah sambungan dan sebagian pelat lantai bergerak karena beban lalu lintas.</p> | <p>Penggantian lantai</p> | |

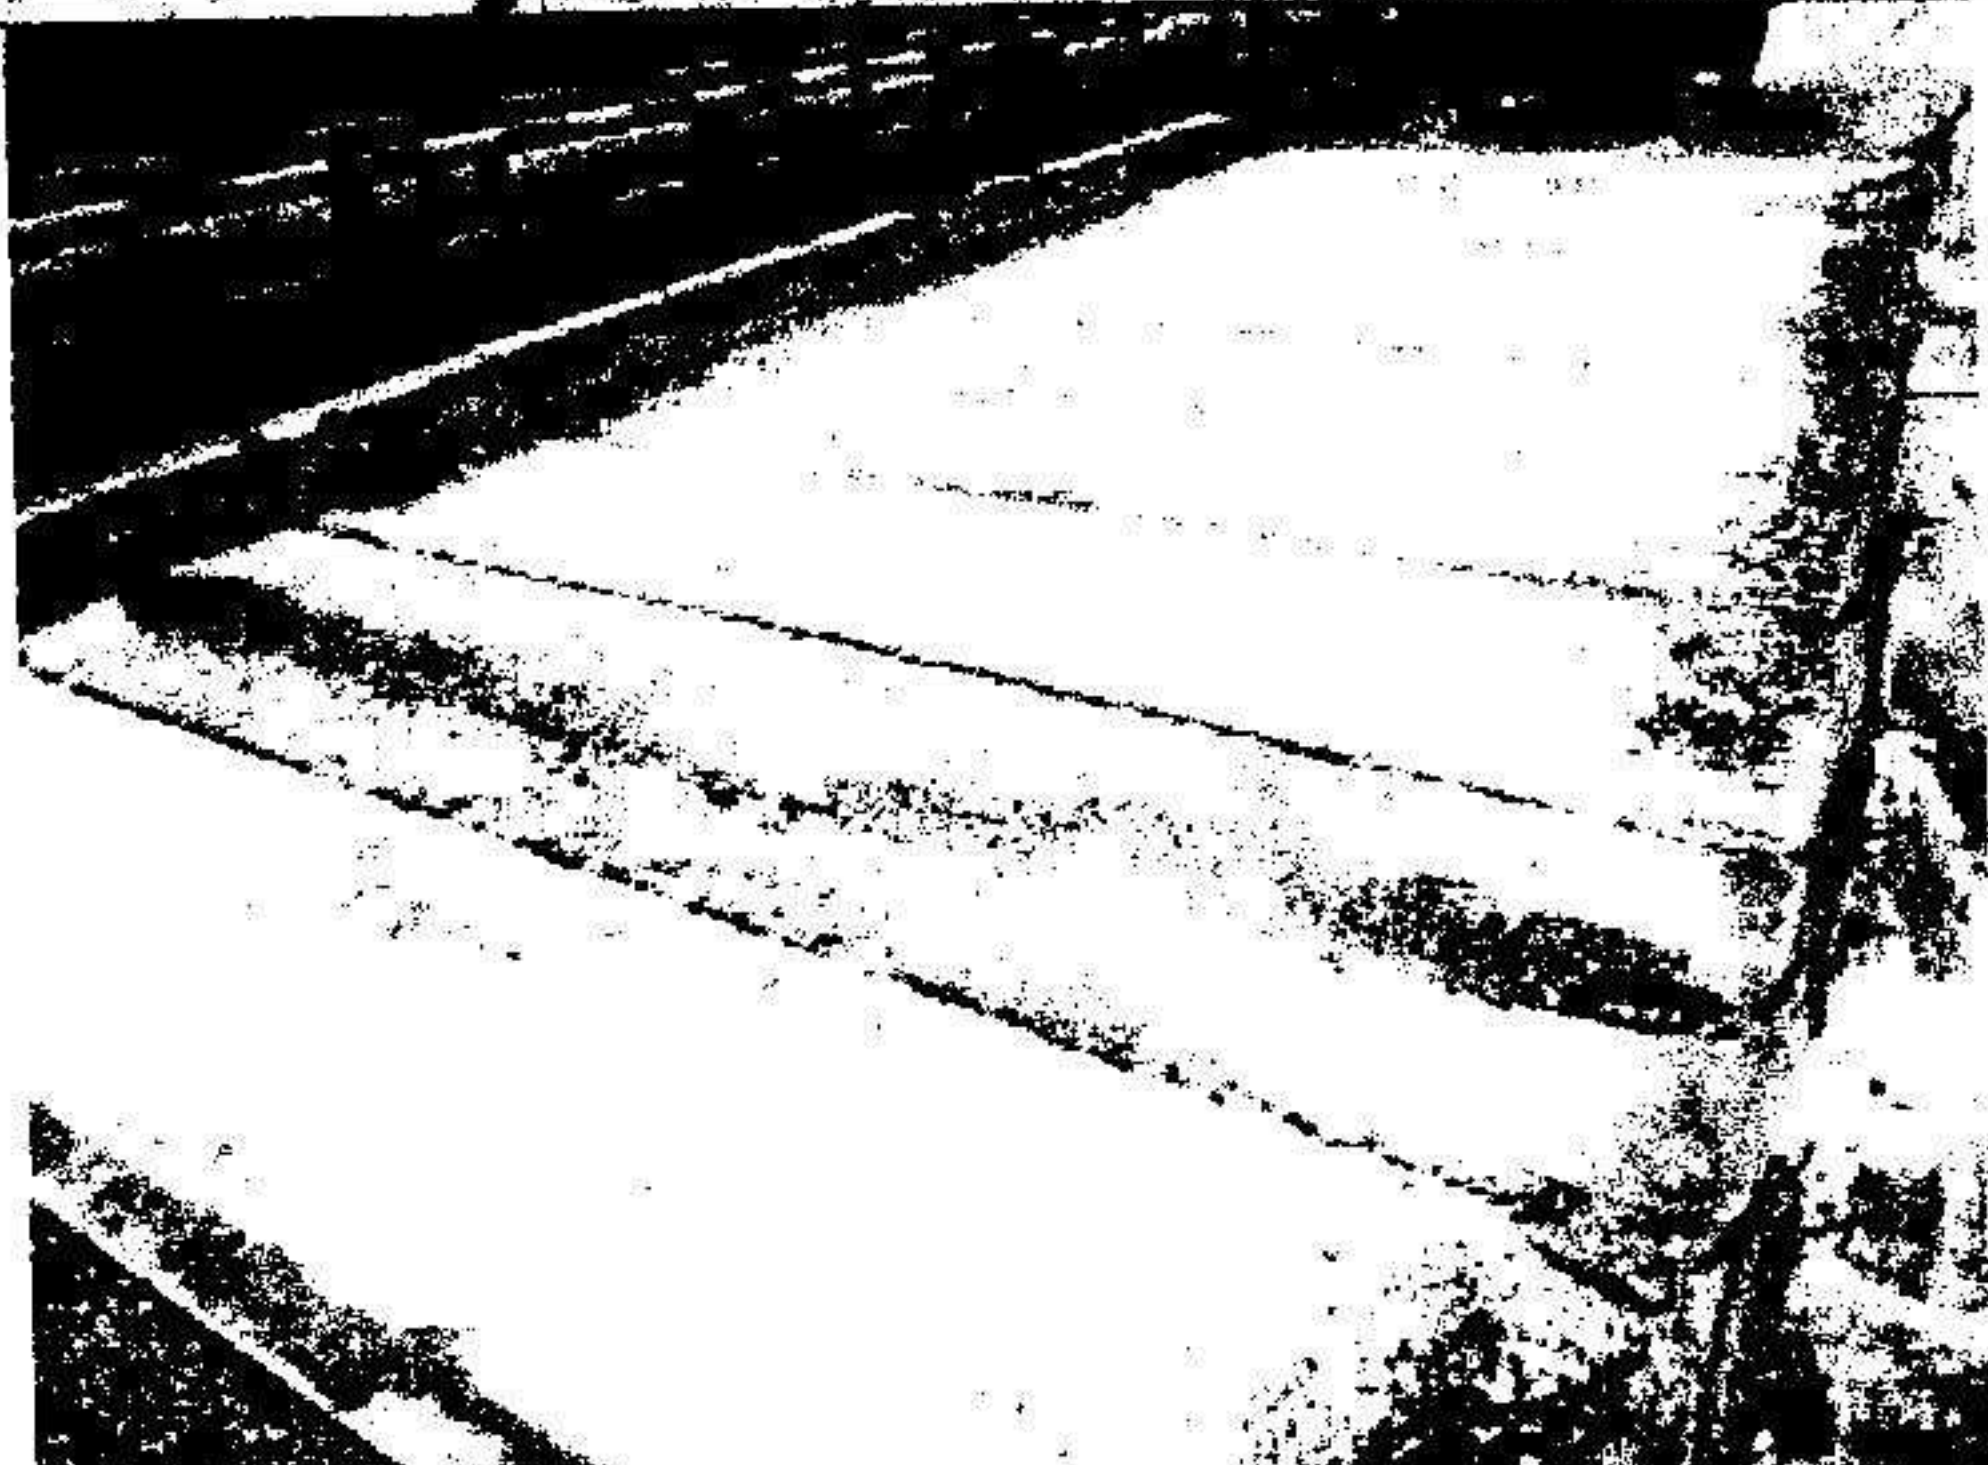
| Nama Jembatan | Elemen yang rusak /lokasi | Rekomendasi Penanganan | Foto |
|---|---|---|---|
| <p>6. SEI PINANG</p> <p>No: 09.033.003.0<br/>Km : PBR 133.35</p> <p>Koordinat<br/>LS : 00°49'.12.94"<br/>LU : 102°06'39.00"</p> | <p>Sambungan pelat lantai sudah mengalami pelebaran pada celah sambungan dan sebagian pelat lantai bergerak karena beban lalu lintas.</p> | <p>Penggantian lantai</p> | |

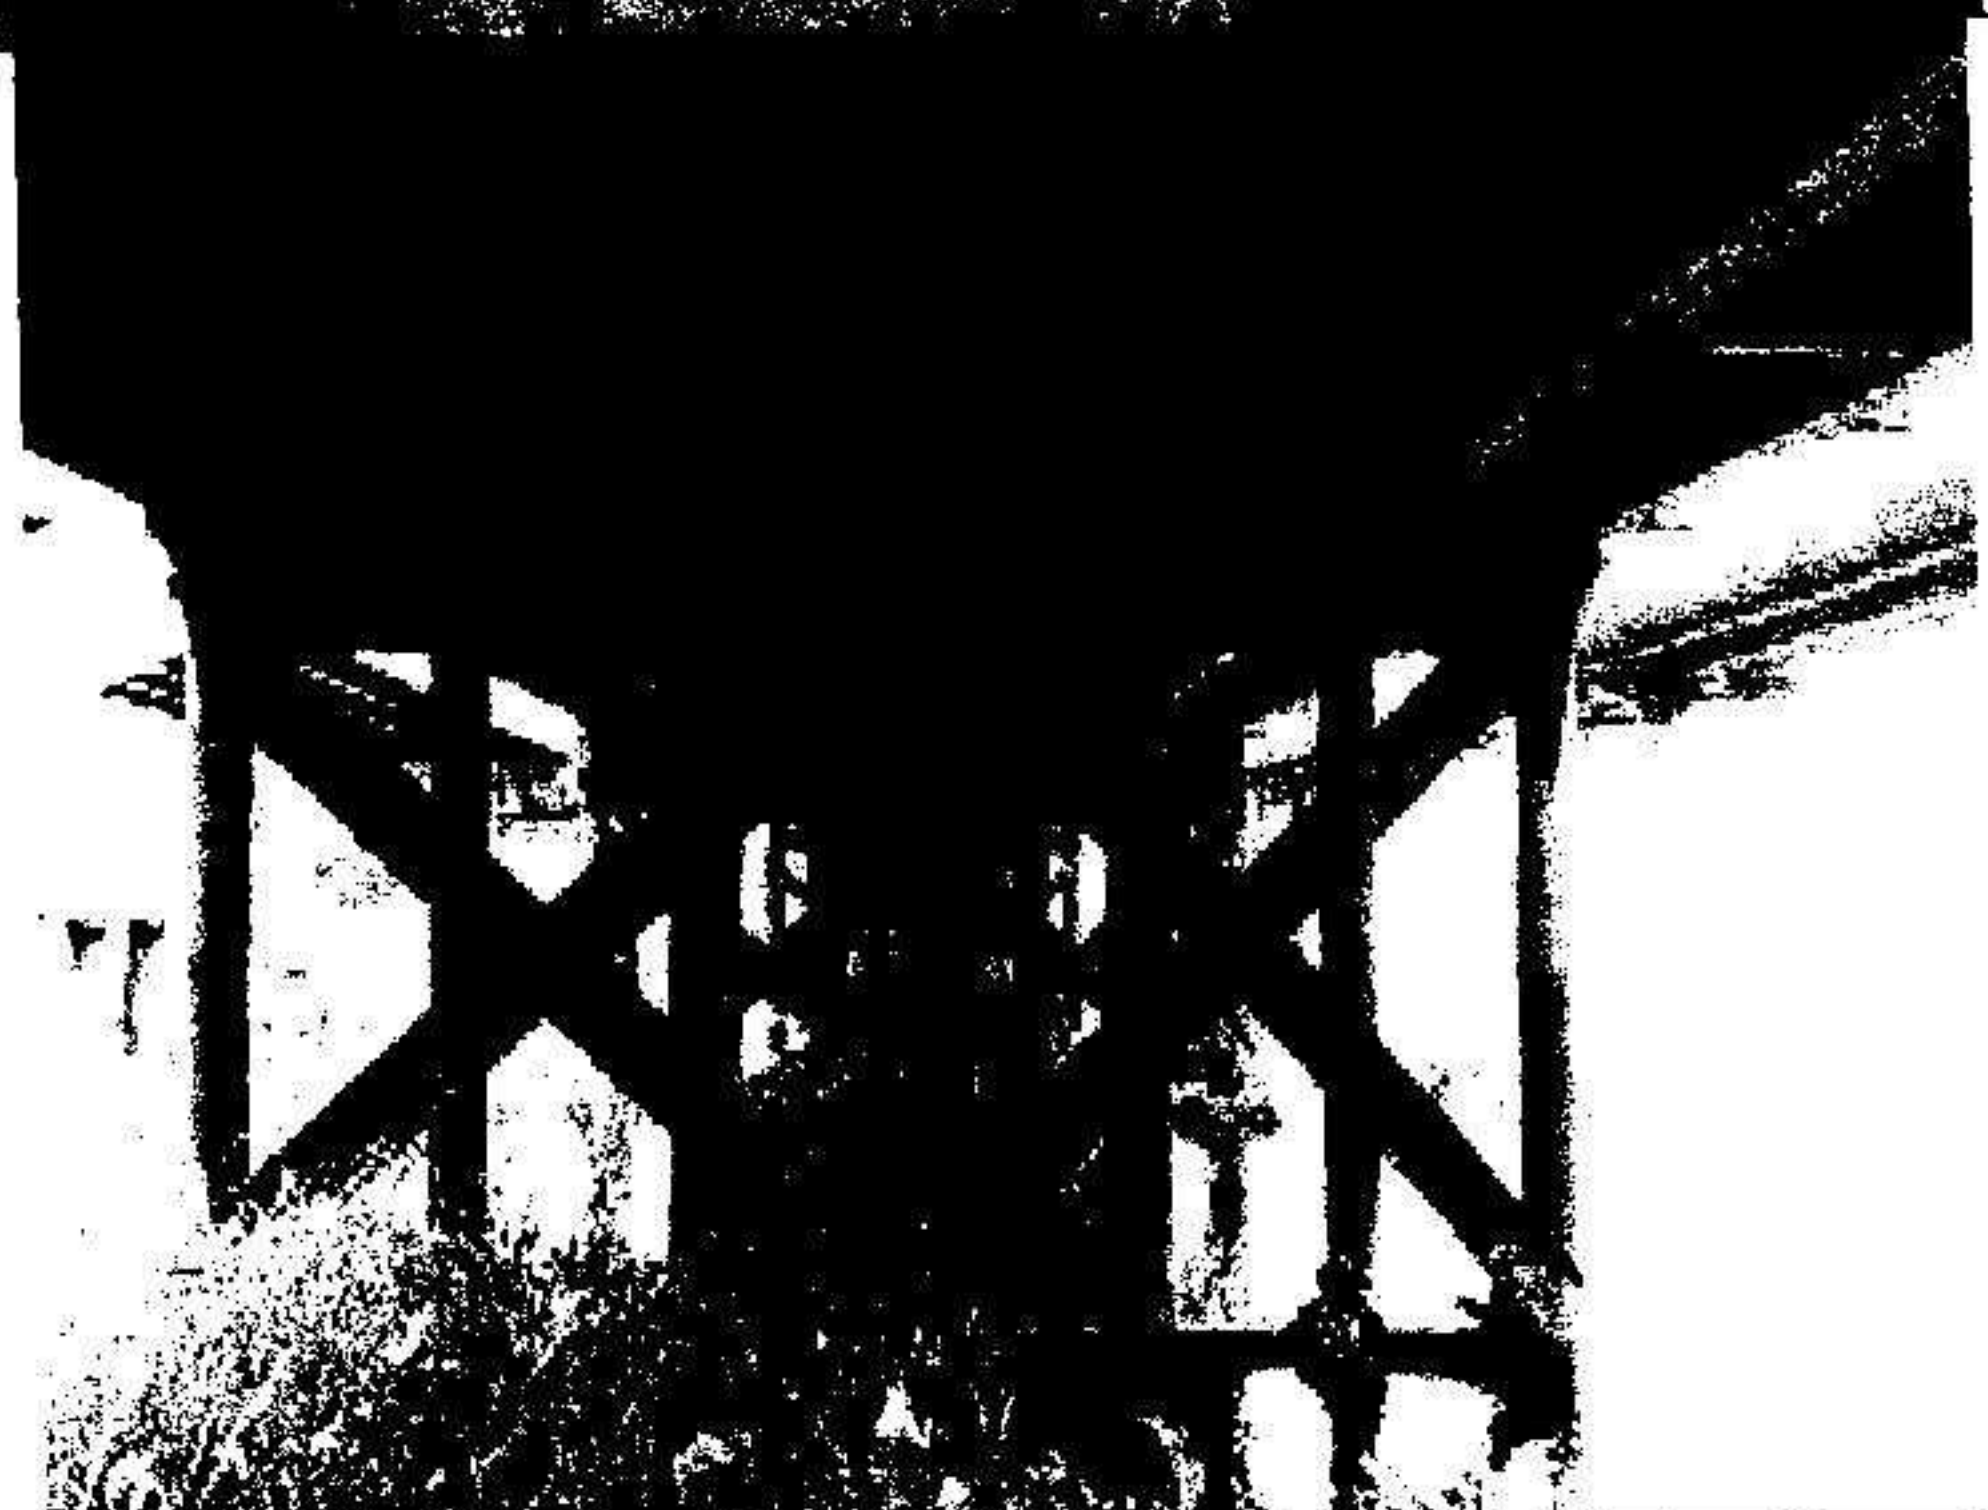
| Nama Jembatan | Elemen yang rusak /lokasi | Rekomendasi Penanganan | Foto |
|---|---|---|---|
| <p>8. SEI ZAM-ZAM LAMA</p> <p>No: 09.008.005.A<br/>Km : PBR 95.60</p> <p>Koordinat<br/>LS : 01°02'.12.02"<br/>LU : 101°15'59.57"</p> | <p>Pilar terbuat dari baja sudah mengalami karat</p> | <p>Pembersihan karat dengan sand blasting dan pengecatan dengan cat anti karat</p> | |

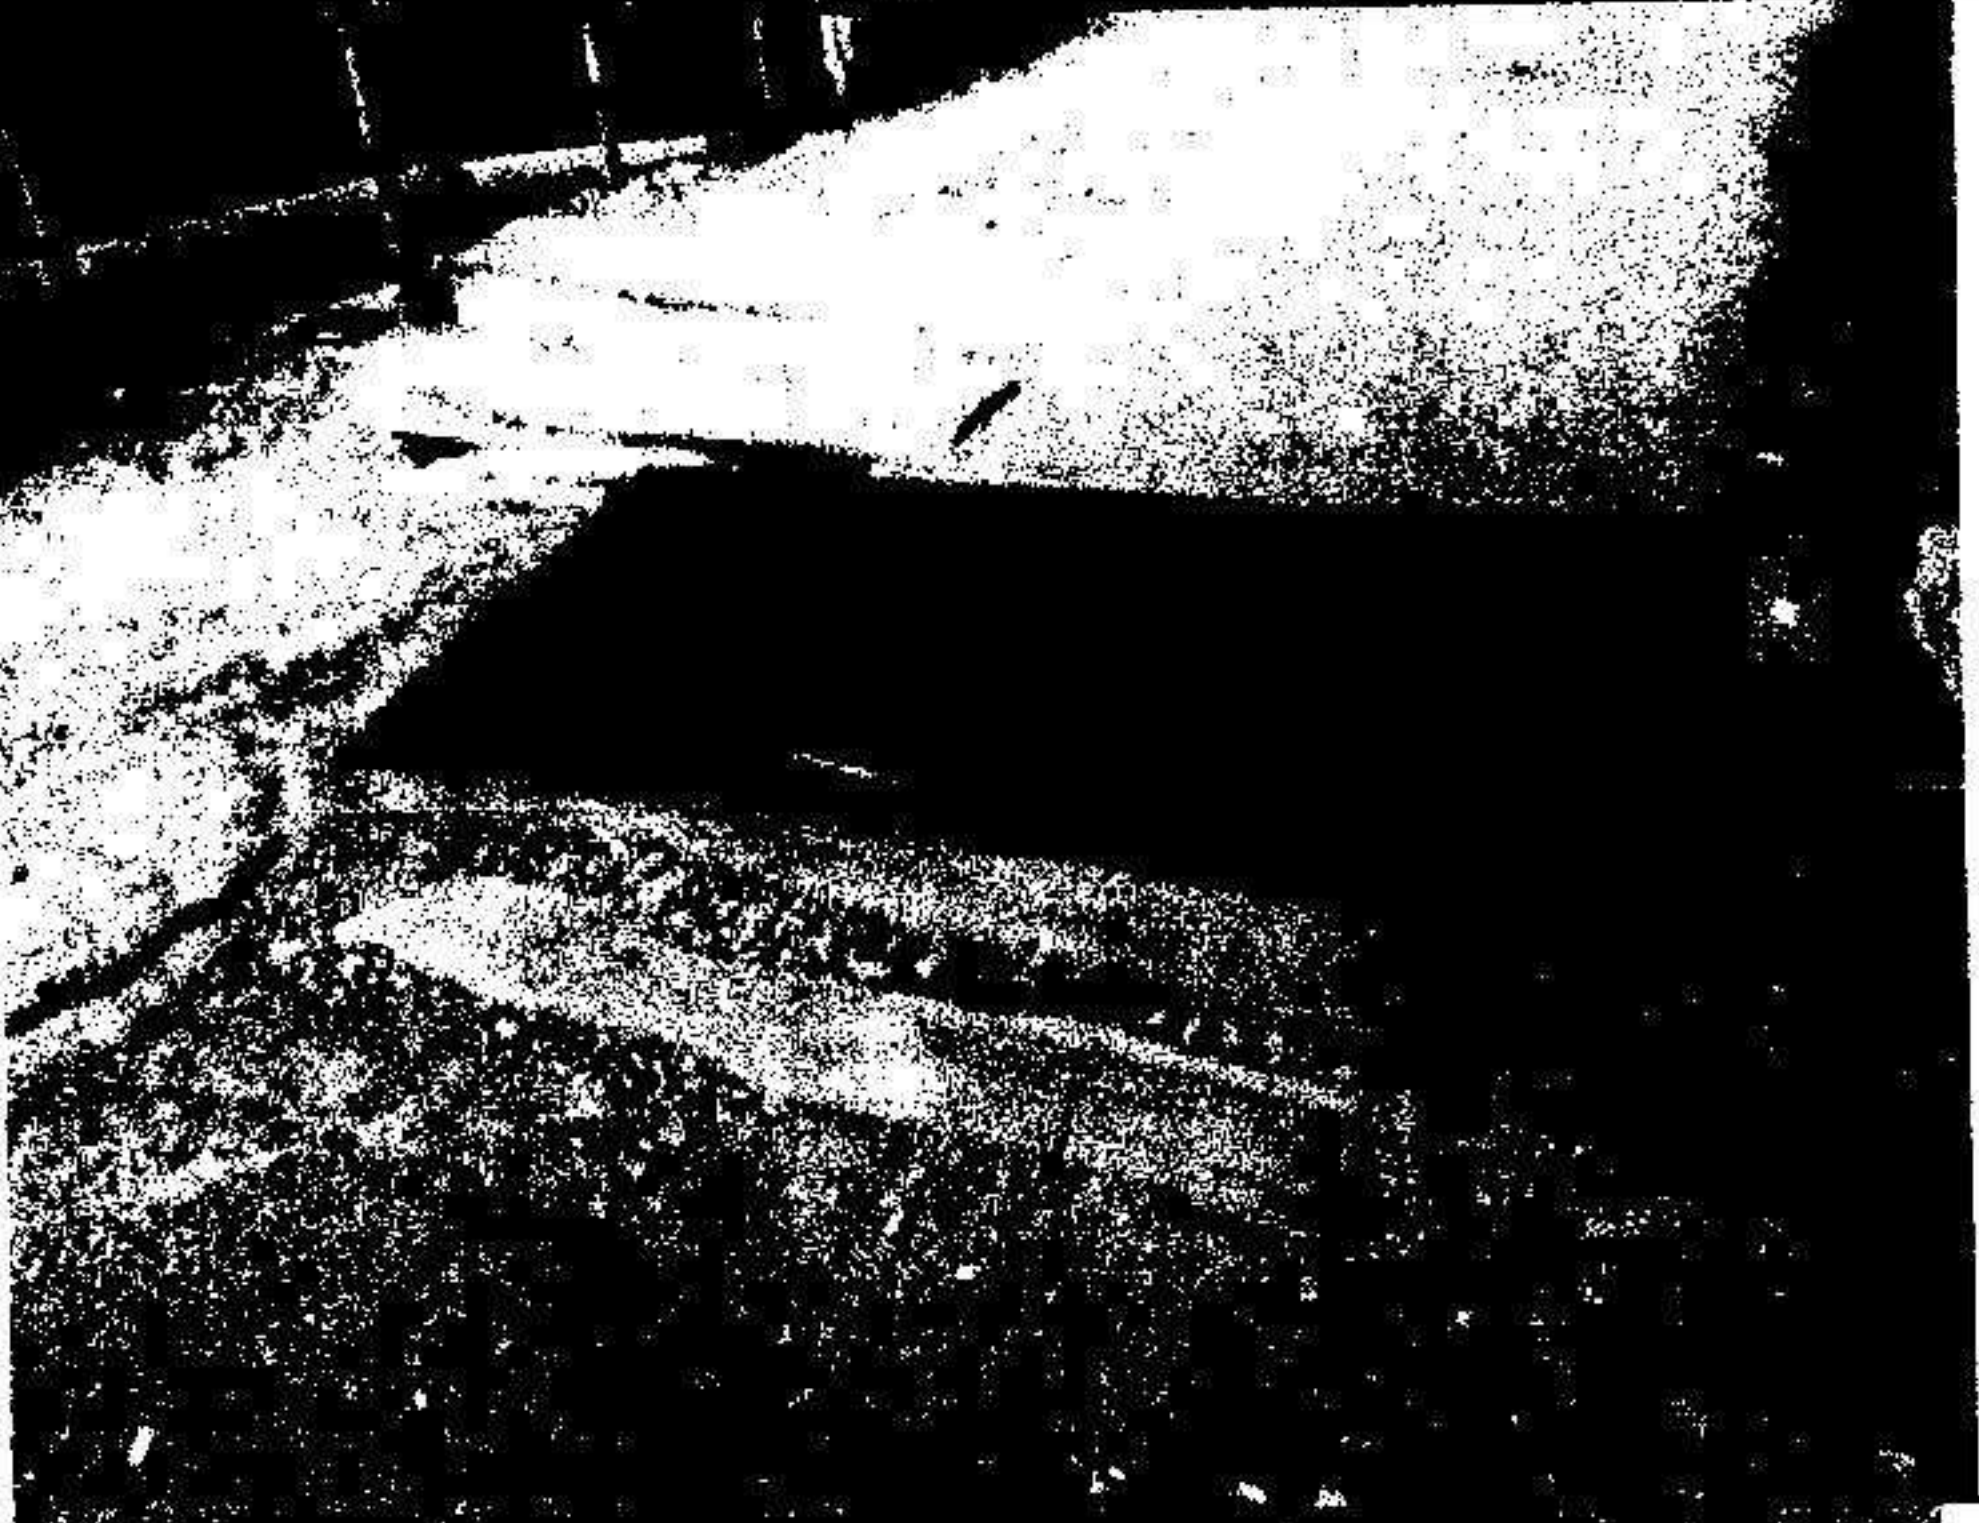
| Nama Jembatan | Elemen yang rusak /lokasi | Rekomendasi Penanganan | Foto |
|---|---|---|---|
| <b>8. PALAYANG TANANG</b><br><br>No : 06.049.008.0<br>Km : Pdg.228+ 700<br>Koordinat :<br>LS : 02° 07' 23.4"<br>LU : 101° 12' 15.1" | Lapis permukaan aspal dan lantai jembatan rusak parah/jebol, sementara ditutup oleh batang kayu dan pelat baja | Perbaikan dan pergantian lantai jembatan secara menyeluruh | |

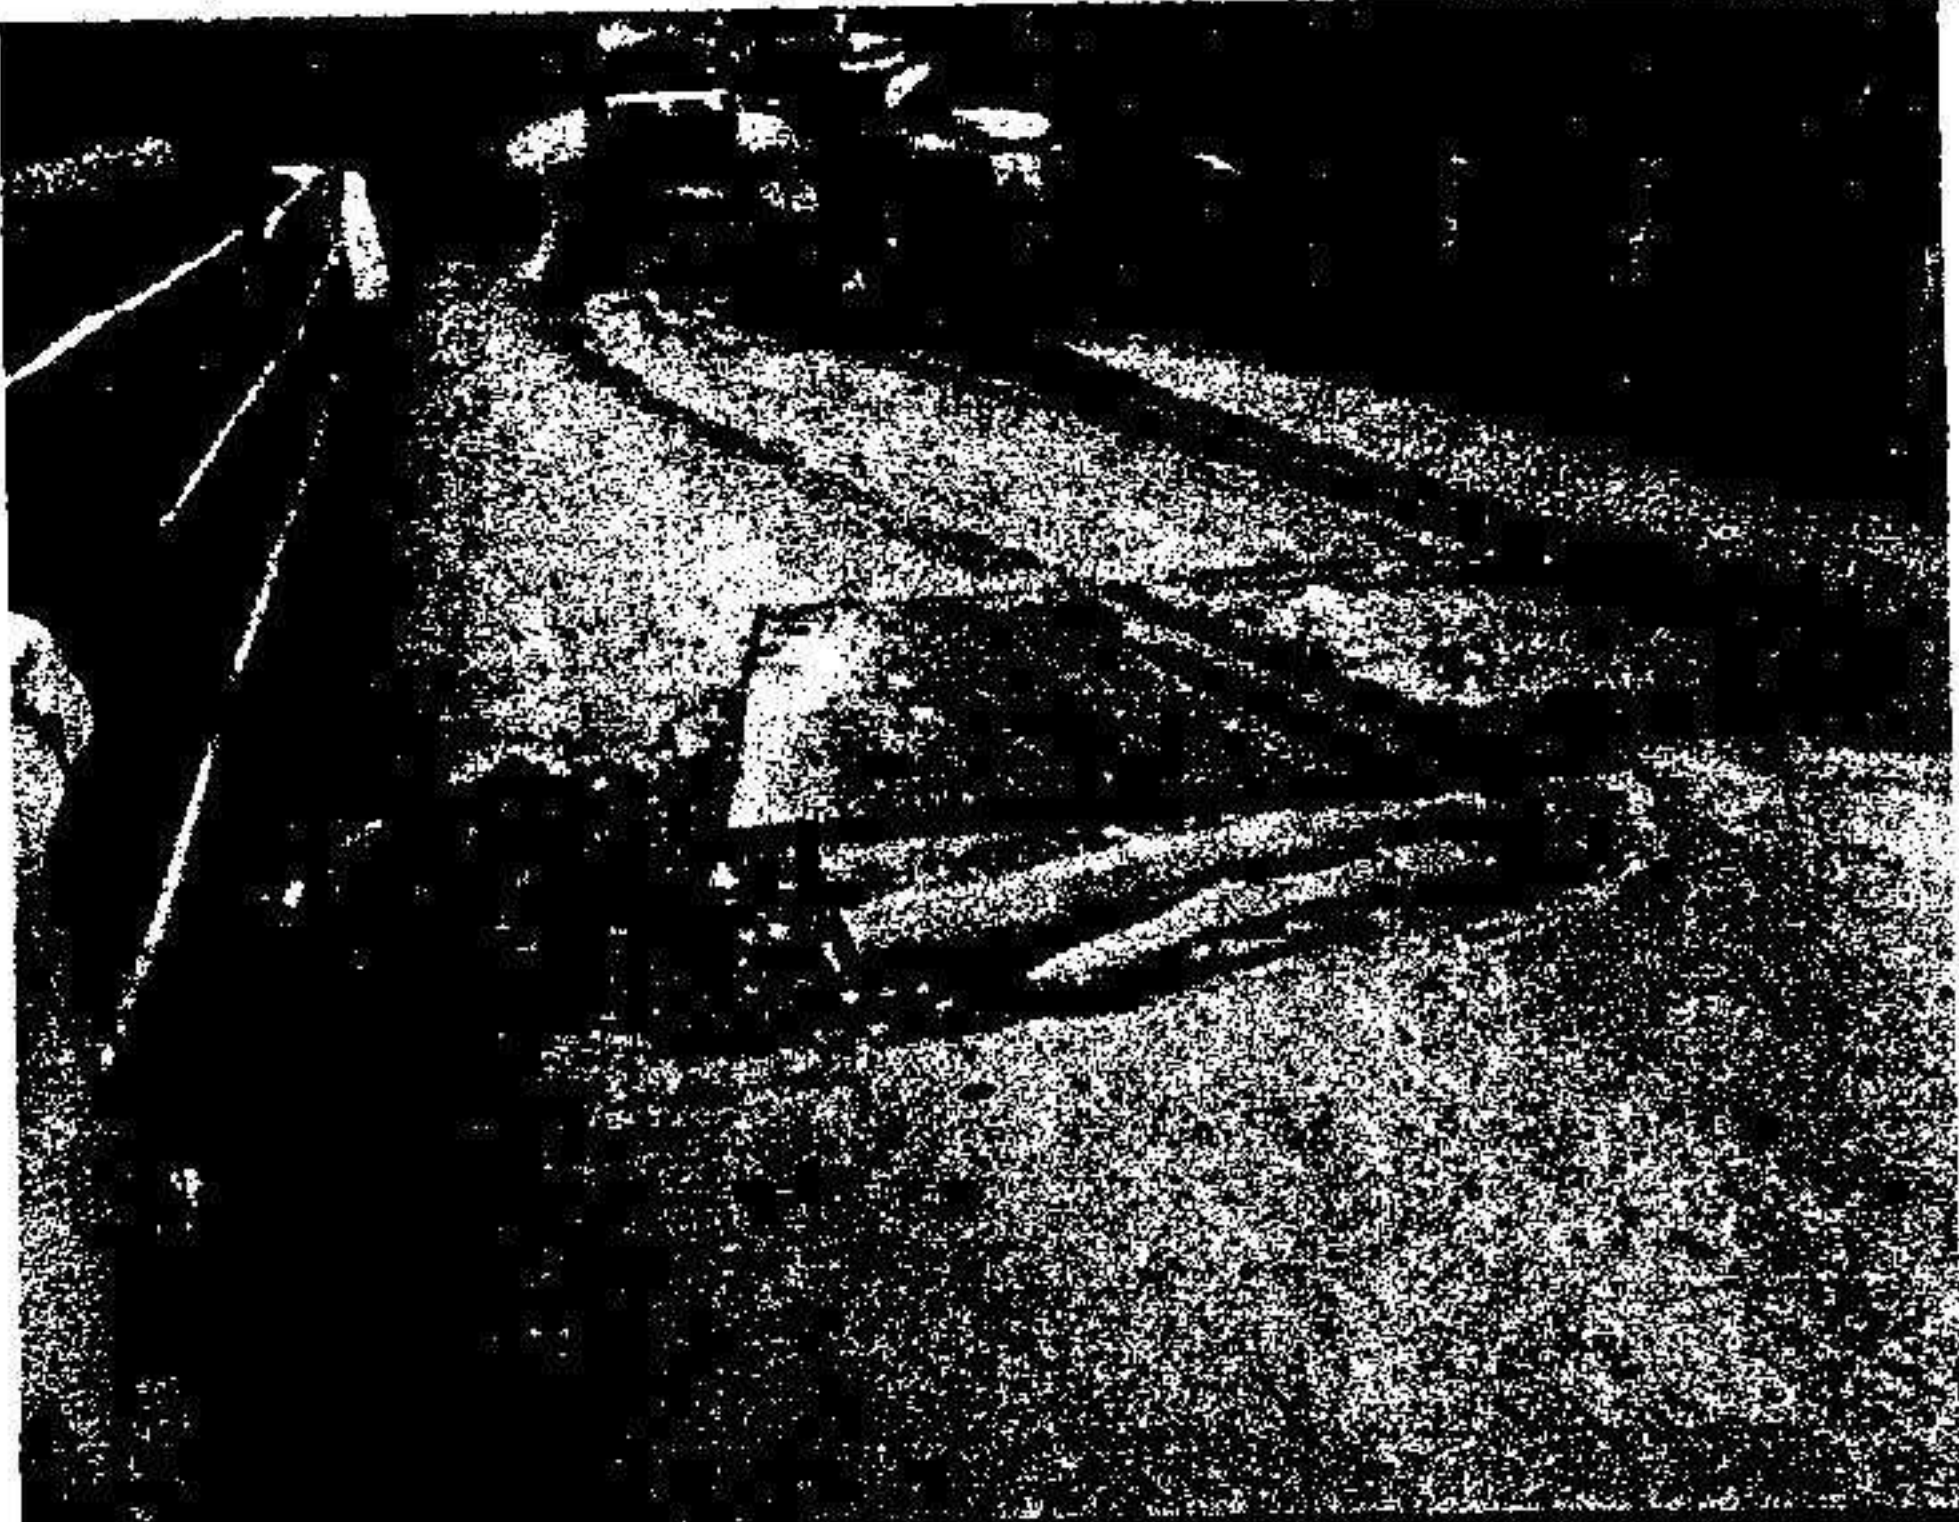
| Nama Jembatan | Elemen yang rusak /lokasi | Rekomendasi Penanganan | Foto |
|---|---|---|---|
| <b>10. BTG. ASAHAN KECIL</b><br><br>No : 06.049.010.0<br>Km : Pdg.230+ 500<br>Koordinat :<br>LS : 02° 07' 23.4"<br>LU : 101° 12' 15.1" | Lapis permukaan aspal dan lantyai jembatan rusak parah/jebol, semnetara ditutup oleh batang kayu dan pelat baja | Perbaikan dan pergantian lantai menyeluruh | |

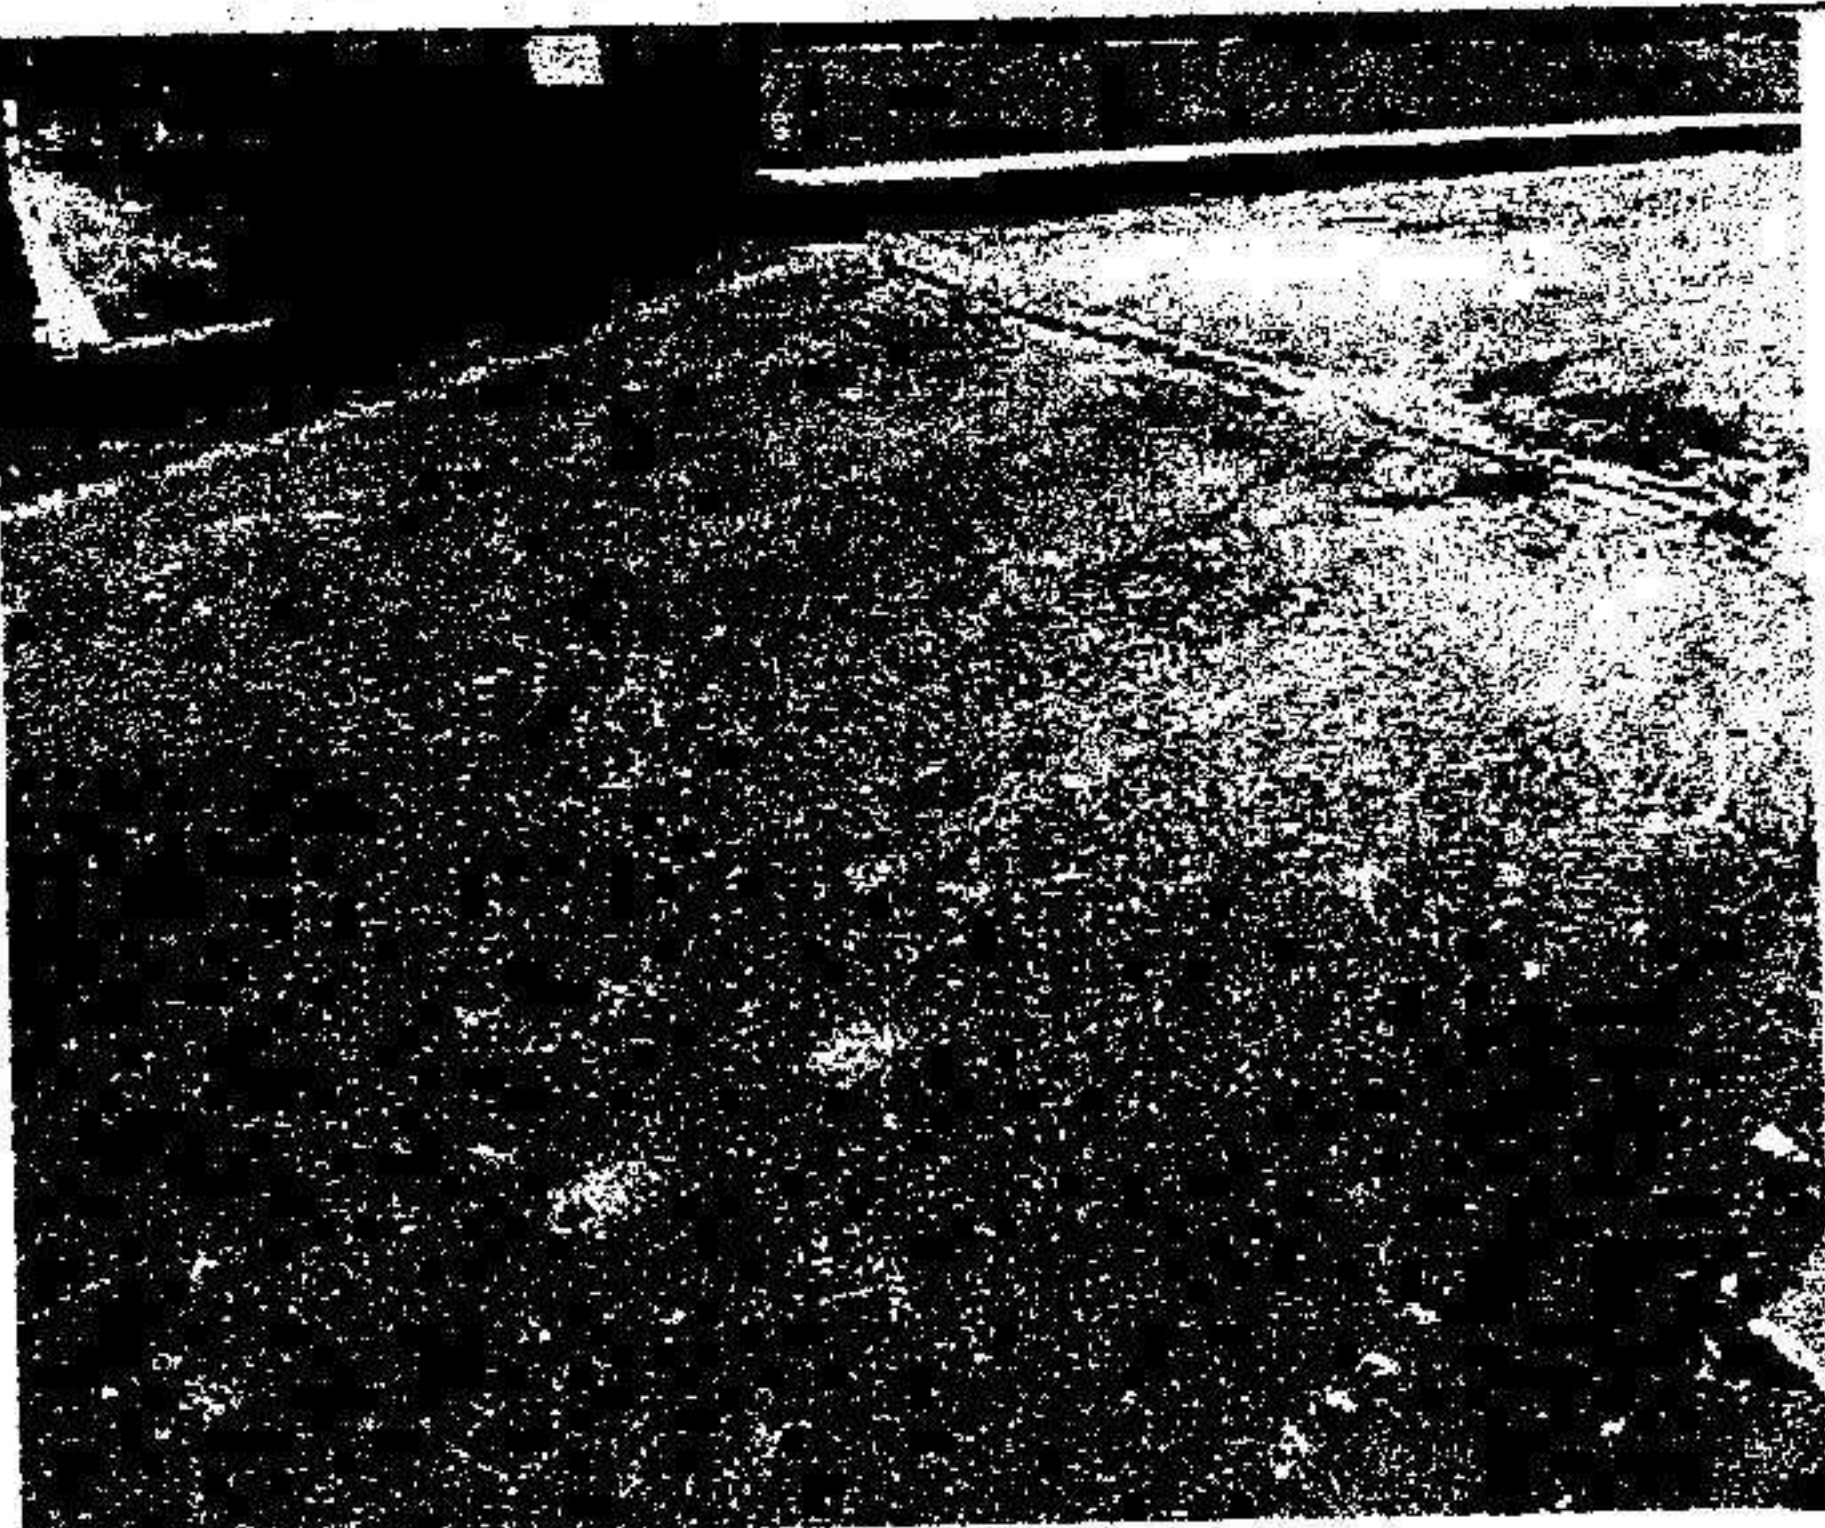
| Nama Jembatan | Jenis Kerusakan | Rekomendasi | Dokumentasi |
|---|---|---|---|
| 1. Way Air Ibul B<br><br>No Jbt: 15.005.006.B<br>KM: PLG 2.61<br>Koordinat<br>LS: 3° 04'.31.78"<br>BT: 104° 43' 52.01" | Penurunan pada oprit jembatan | Perbaikan pada tanah timbunan, elevasi oprit jembatan disesuaikan dengan jembatan agar tidak terlalu curam | |
