# **Audit Teknis Kelayakan Jembatan**

**LAPORAN AKHIR  
(FINAL REPORT)  
T.A. 2016**

**Audit Teknis Kelayakan  
Jembatan**

**Ketua Paket Kerja : Risma Putra**  
**Balai : Balai Litbang Struktur Jembatan**

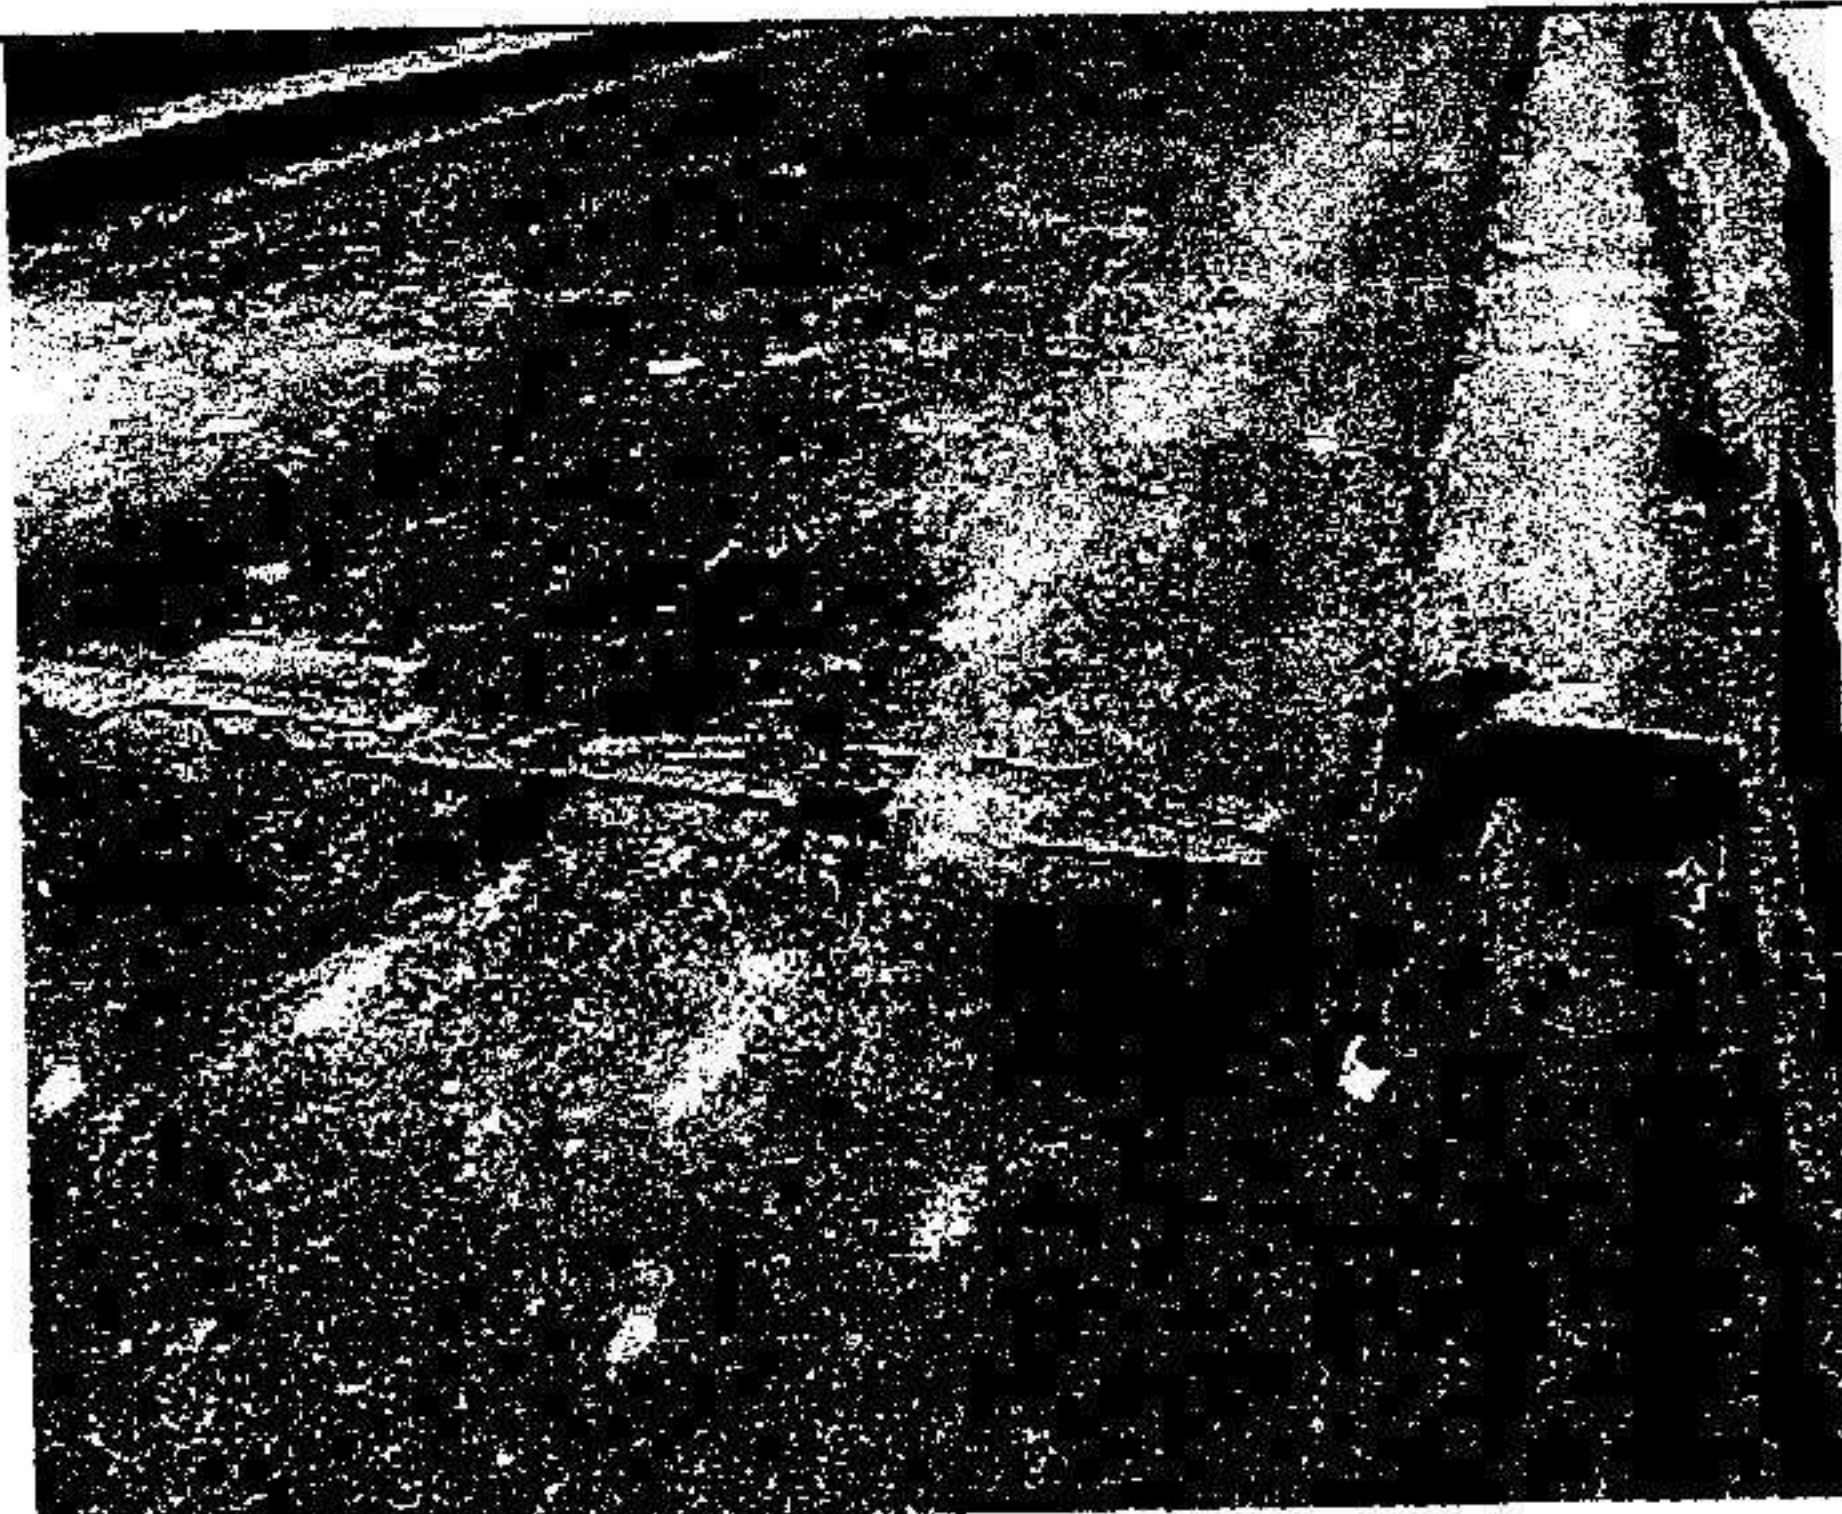
| Nama Jembatan | Jenis Kerusakan | Rekomendasi | Dokumentasi |
|---|---|---|---|
| | Sambungan Siar Muai yang berlubang dan bergelombang | Perbaikan pada elemen siar muai dengan melakukan penggantian | |

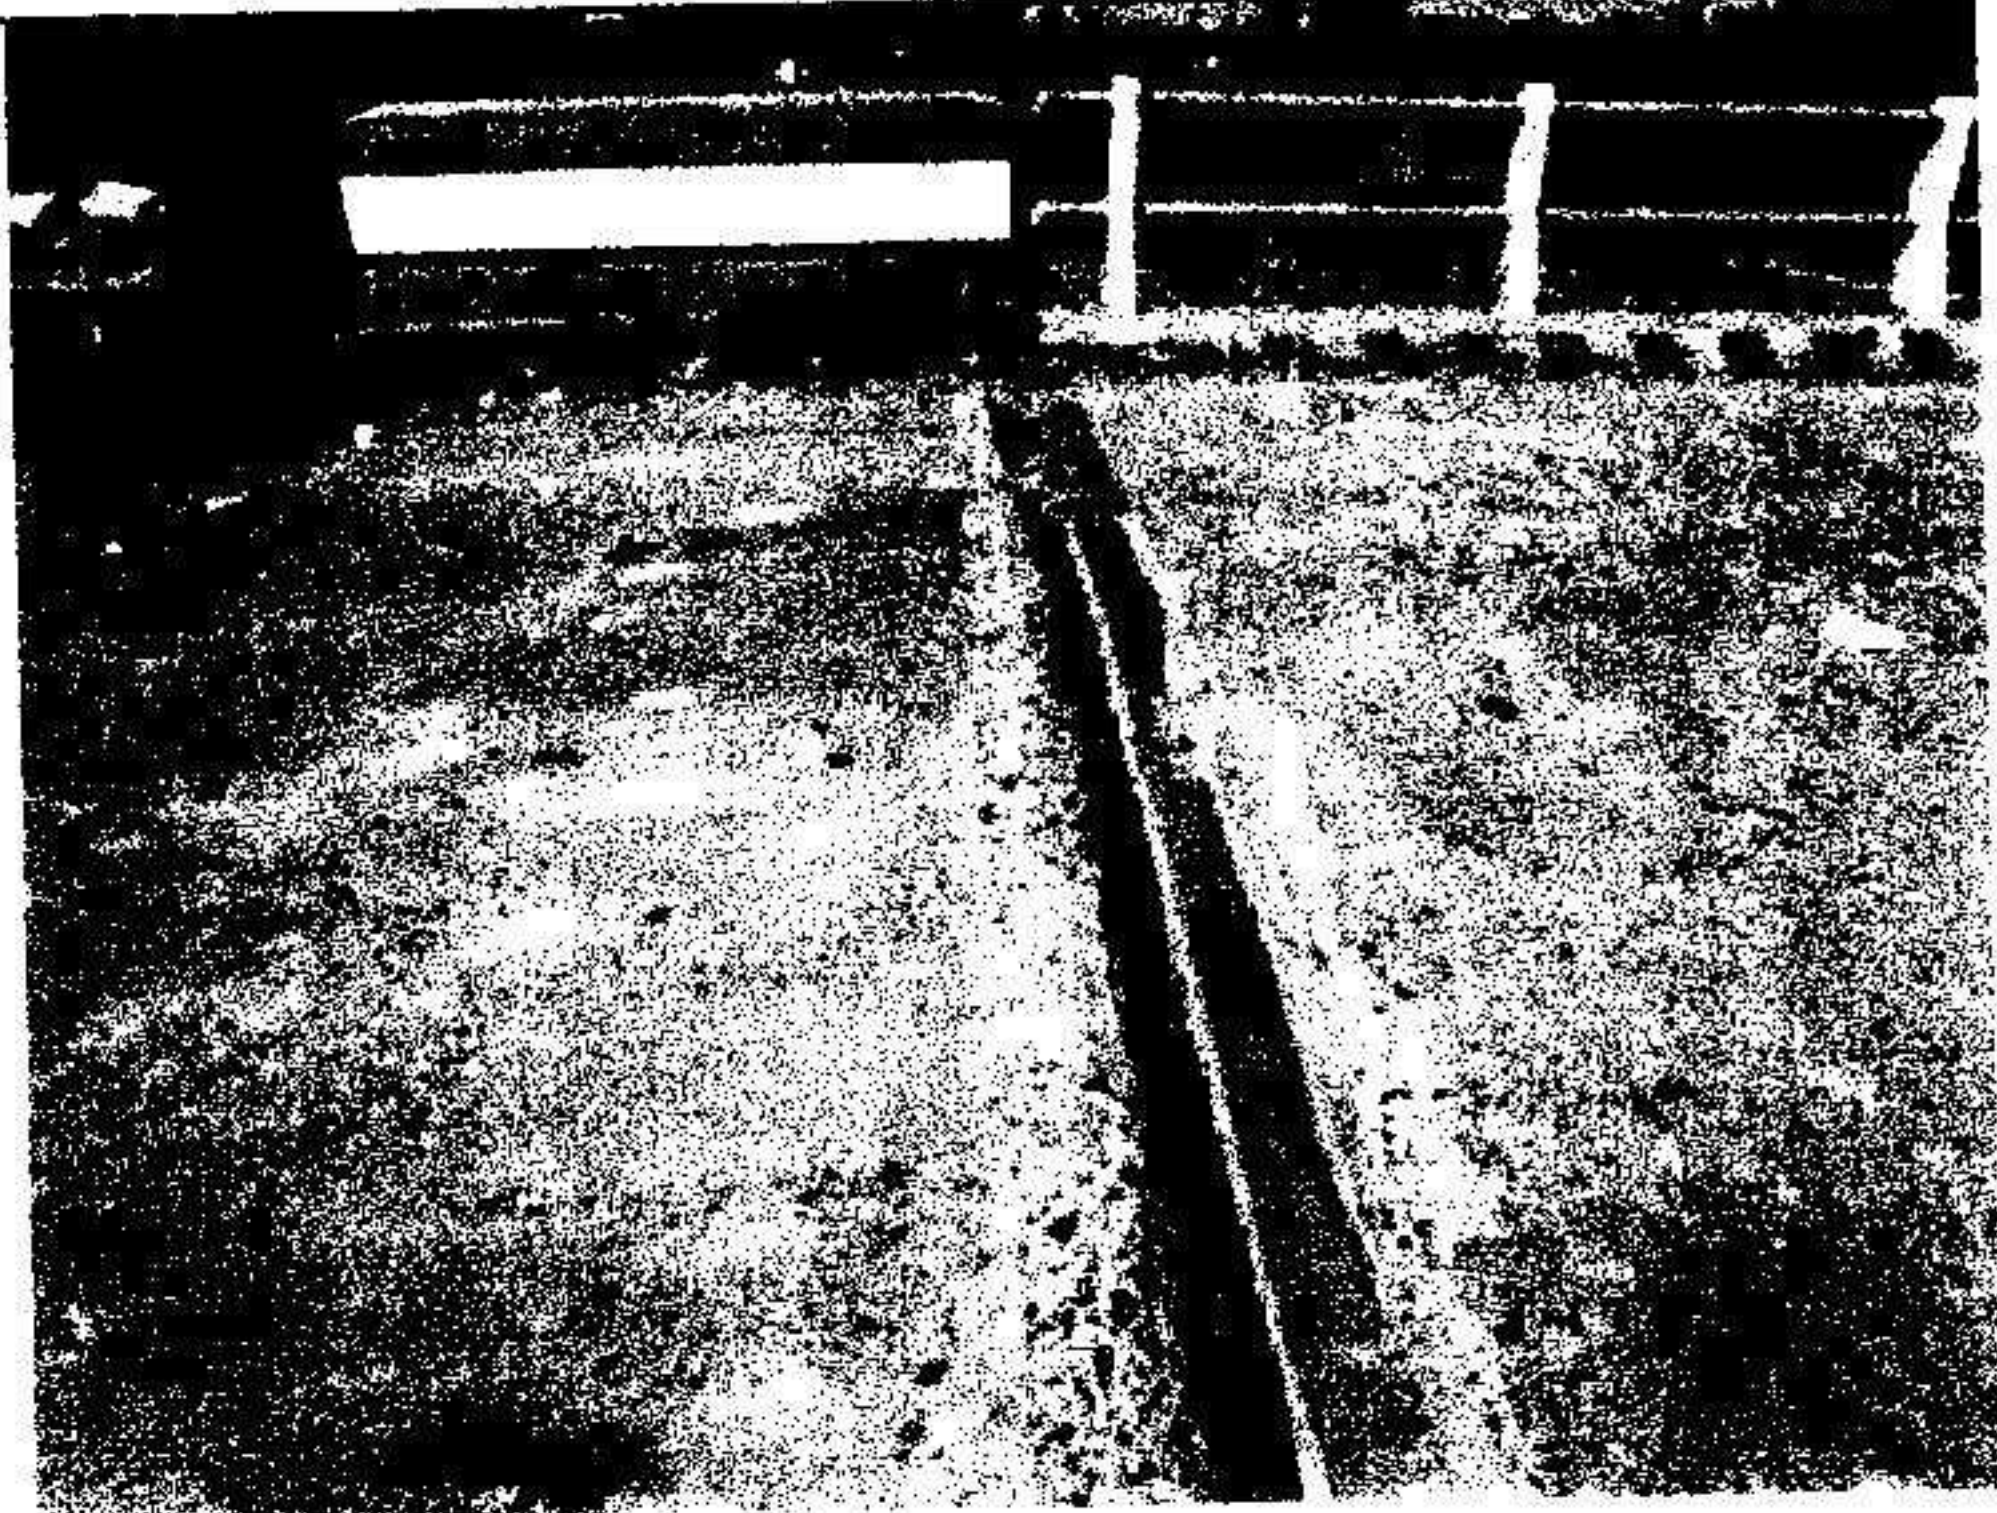
| Nama Jembatan | Jenis Kerusakan | Rekomendasi | Dokumentasi |
|---|---|---|---|
| 7. Rimba Rakit<br><br>No Jbt: 15.003.013.0<br>KM: PLG 105.70<br>Koordinat<br><br>LS: 2°38'07.4"<br>BT: 104° 6' 06.7" | Sambungan siar muai yang mengalami beda tinggi | Perbaikan pada sambungan siar muai dengan melakukan penggantian | |

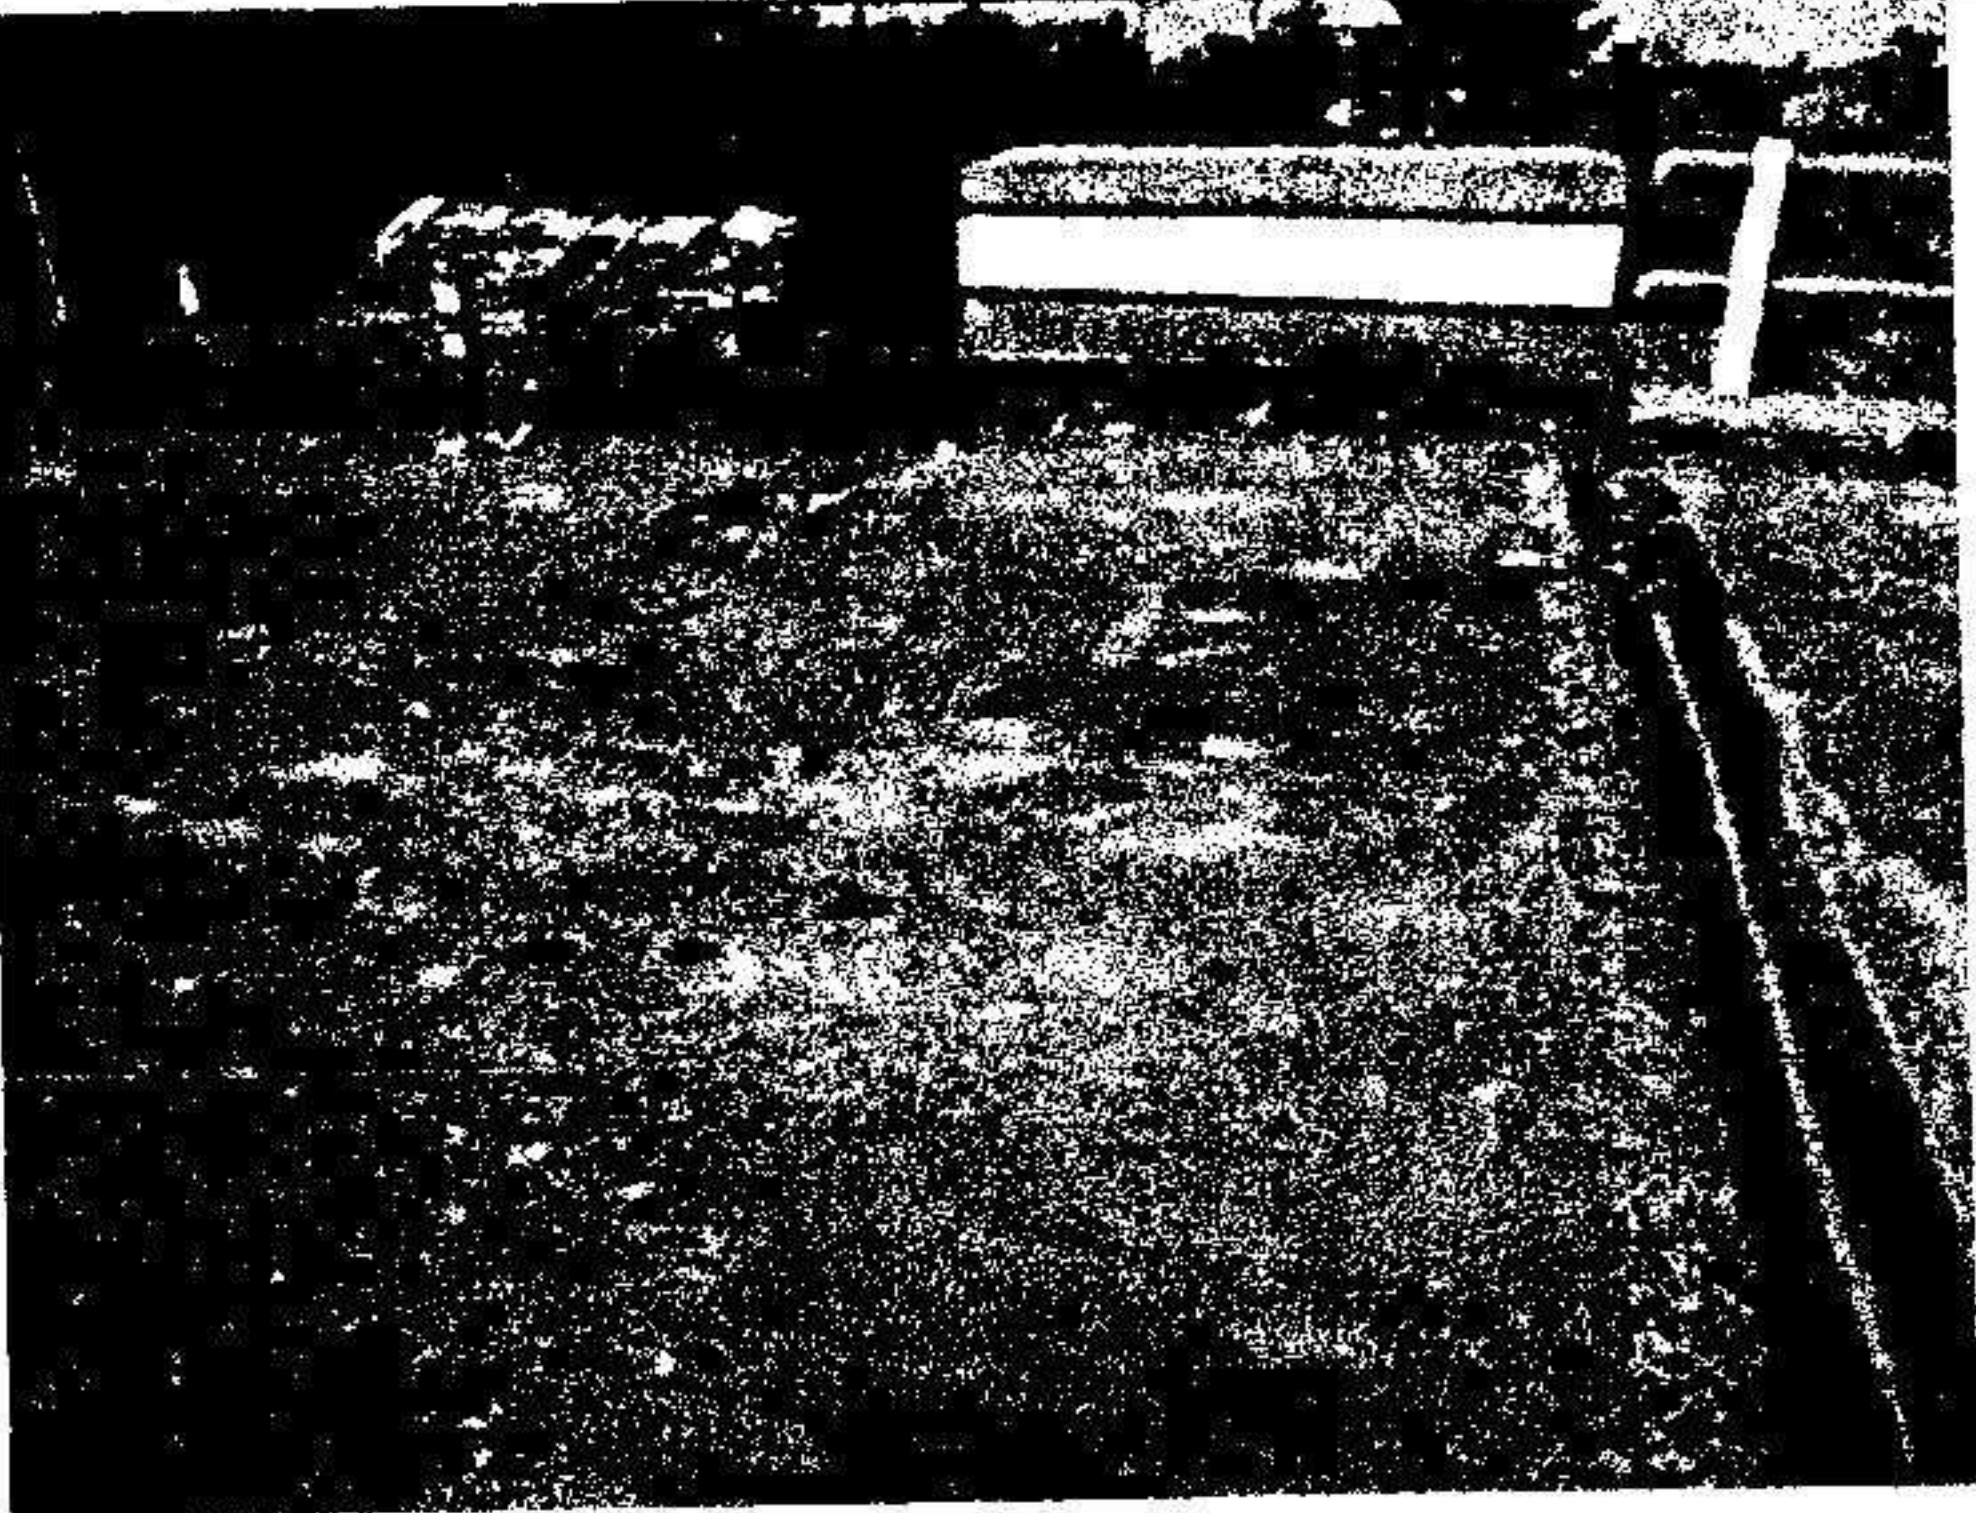
| Nama Jembatan | Jenis Kerusakan | Rekomendasi | Dokumentasi |
|---|---|---|---|
| | Penurunan pada lapis perkerasan tanah timbunan oprit | Perbaiki tanah timbunan dengan pemadatan, dan pemasangan pelat injak | |

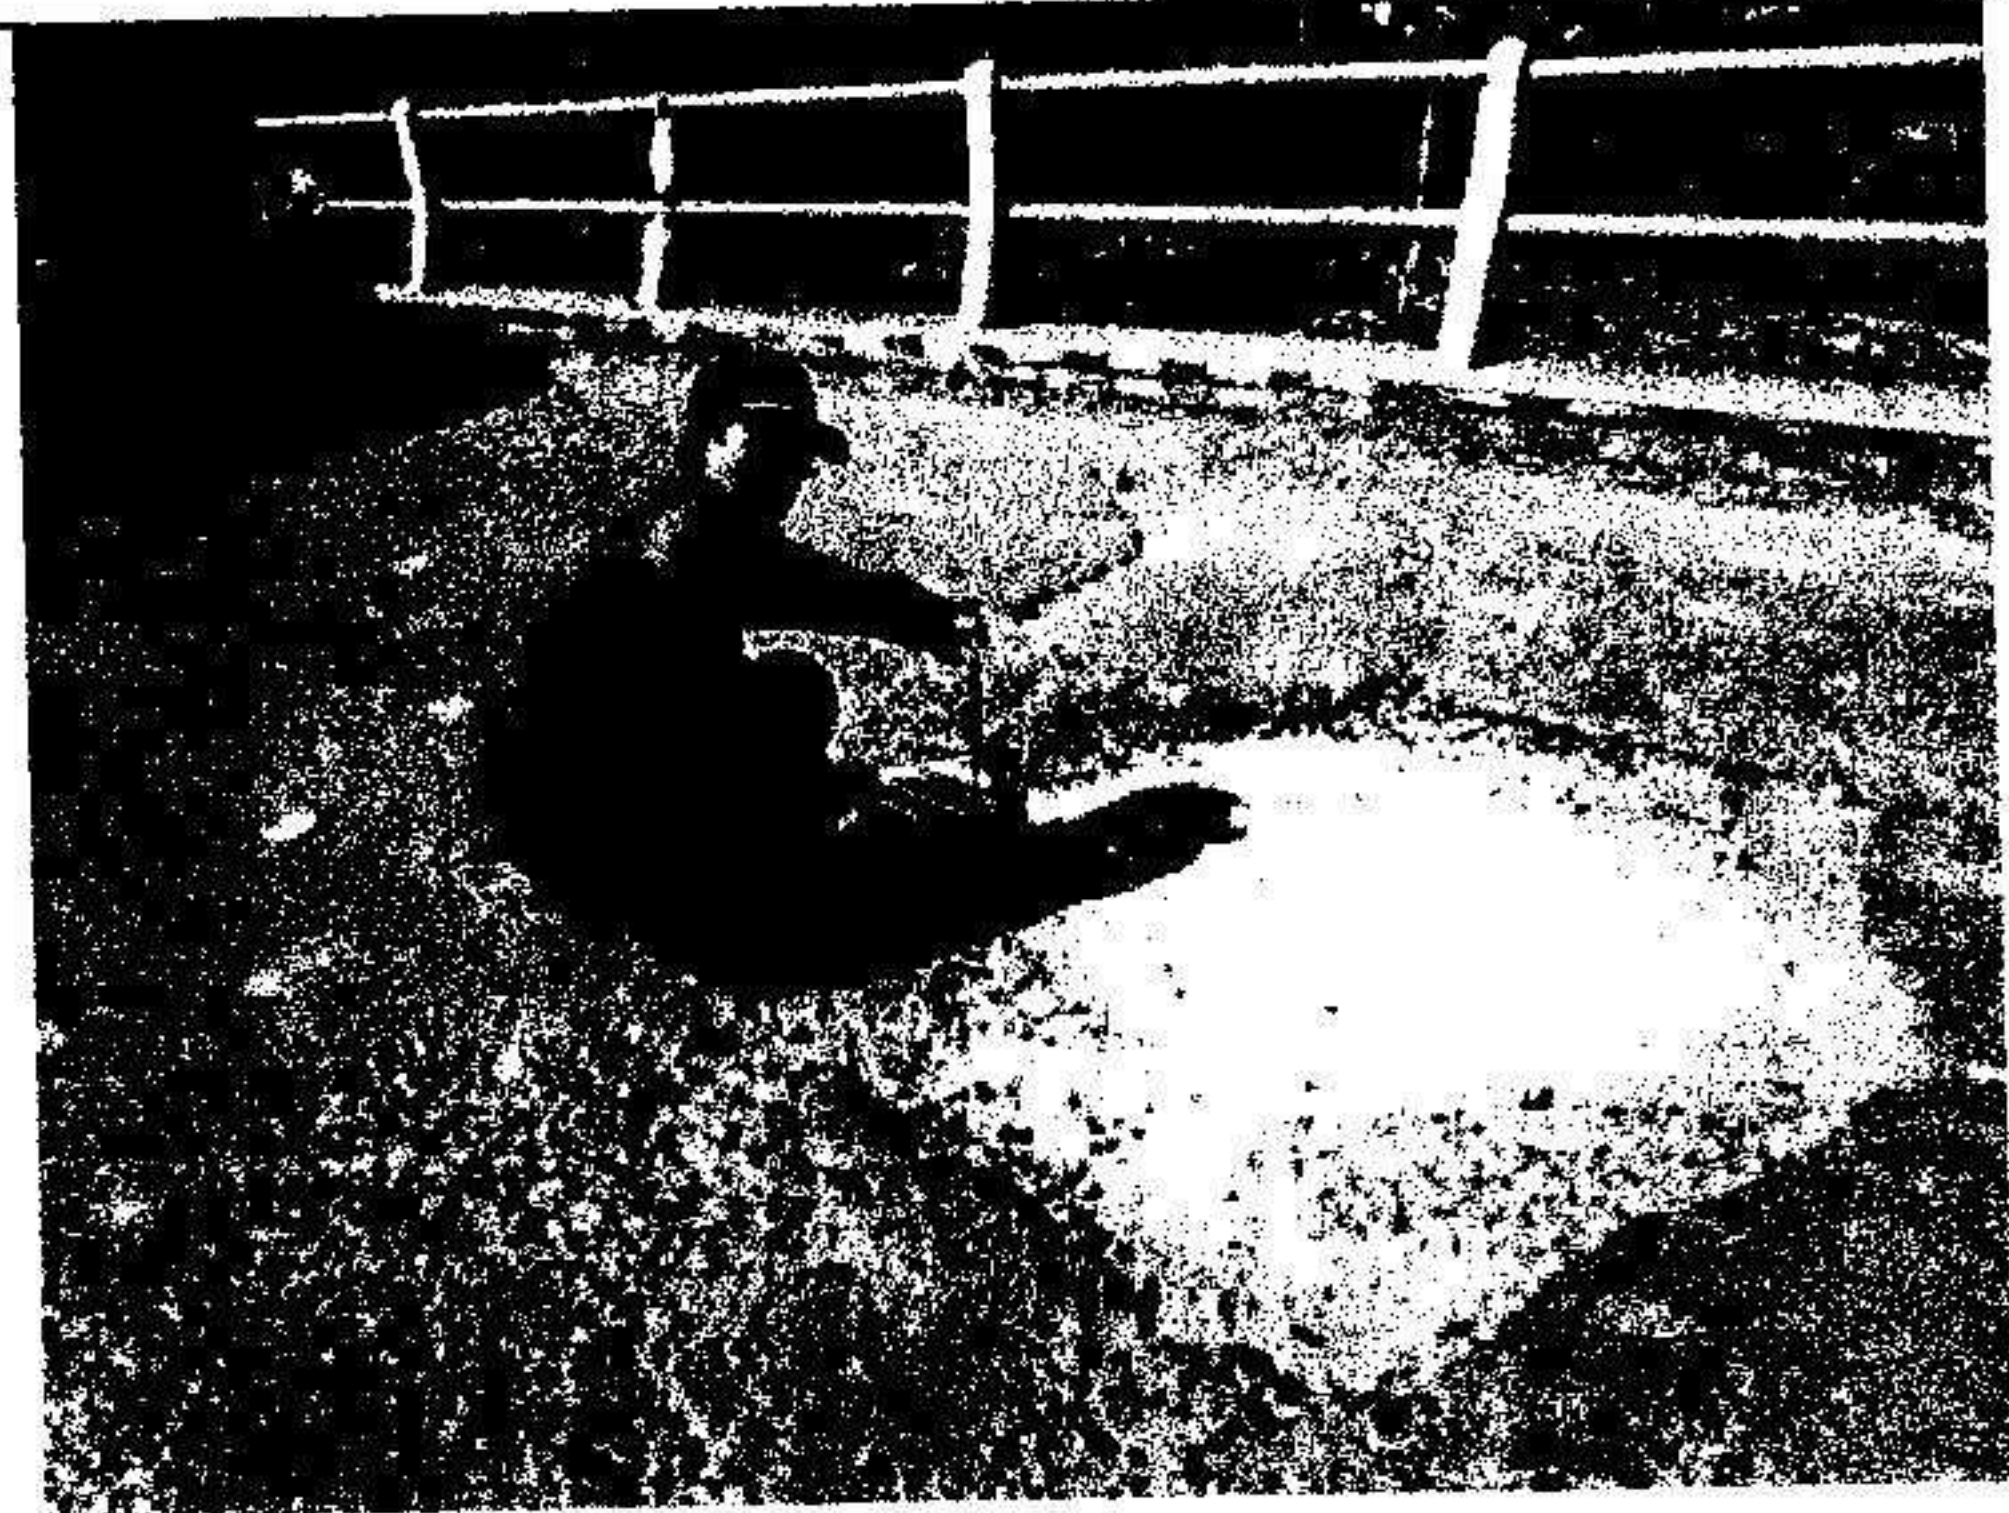
| Nama Jembatan | Jenis Kerusakan | Rekomendasi | Dokumentasi |
|---|---|---|---|
| | Lapis permukaan aspal berlubang dan bergelombang | Perbaiki dengan melakukan scrapping pada lapisan aspal. Kemudian dilakukan Overlay dengan ketebalan aspal 5 cm | |

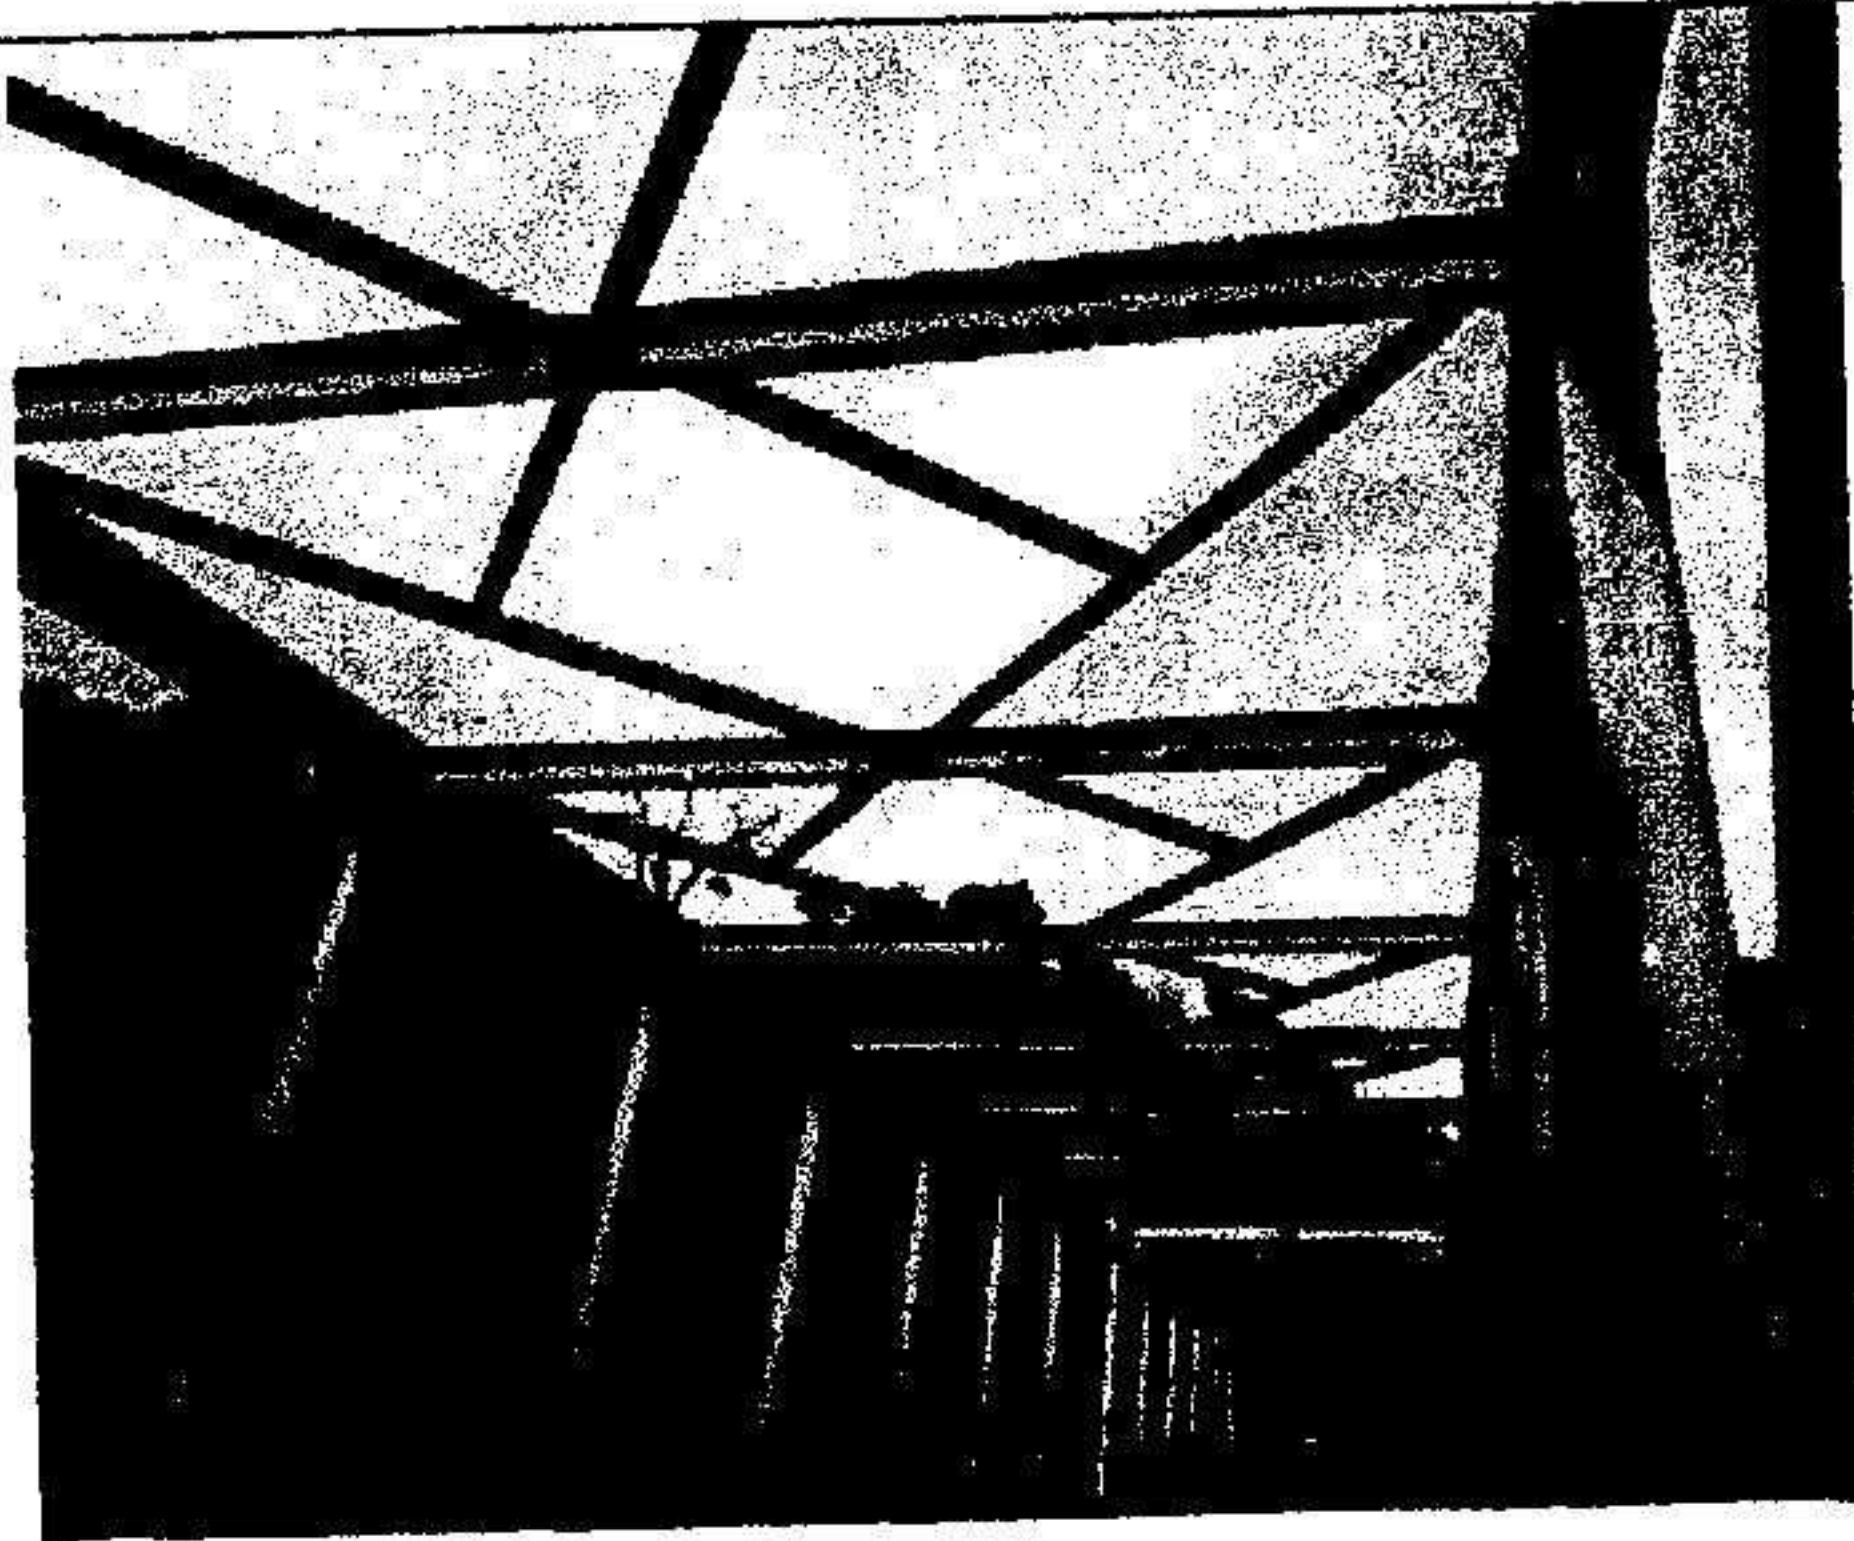
| Nama Jembatan | Jenis Kerusakan | Rekomendasi | Dokumentasi |
|---|---|---|---|
| 14. Air Manula<br><br>No Jbt: -<br>KM: 255+00<br>Koordinat<br>LS: 4°55'17.07"S<br>BT: 103°35'41.39"E | Karat pada rangka baja, buhul, dan baut | Perlu dilakukan pembersihan karat dengan sand blasting, mengganti baut yang habis akibat karat. | |

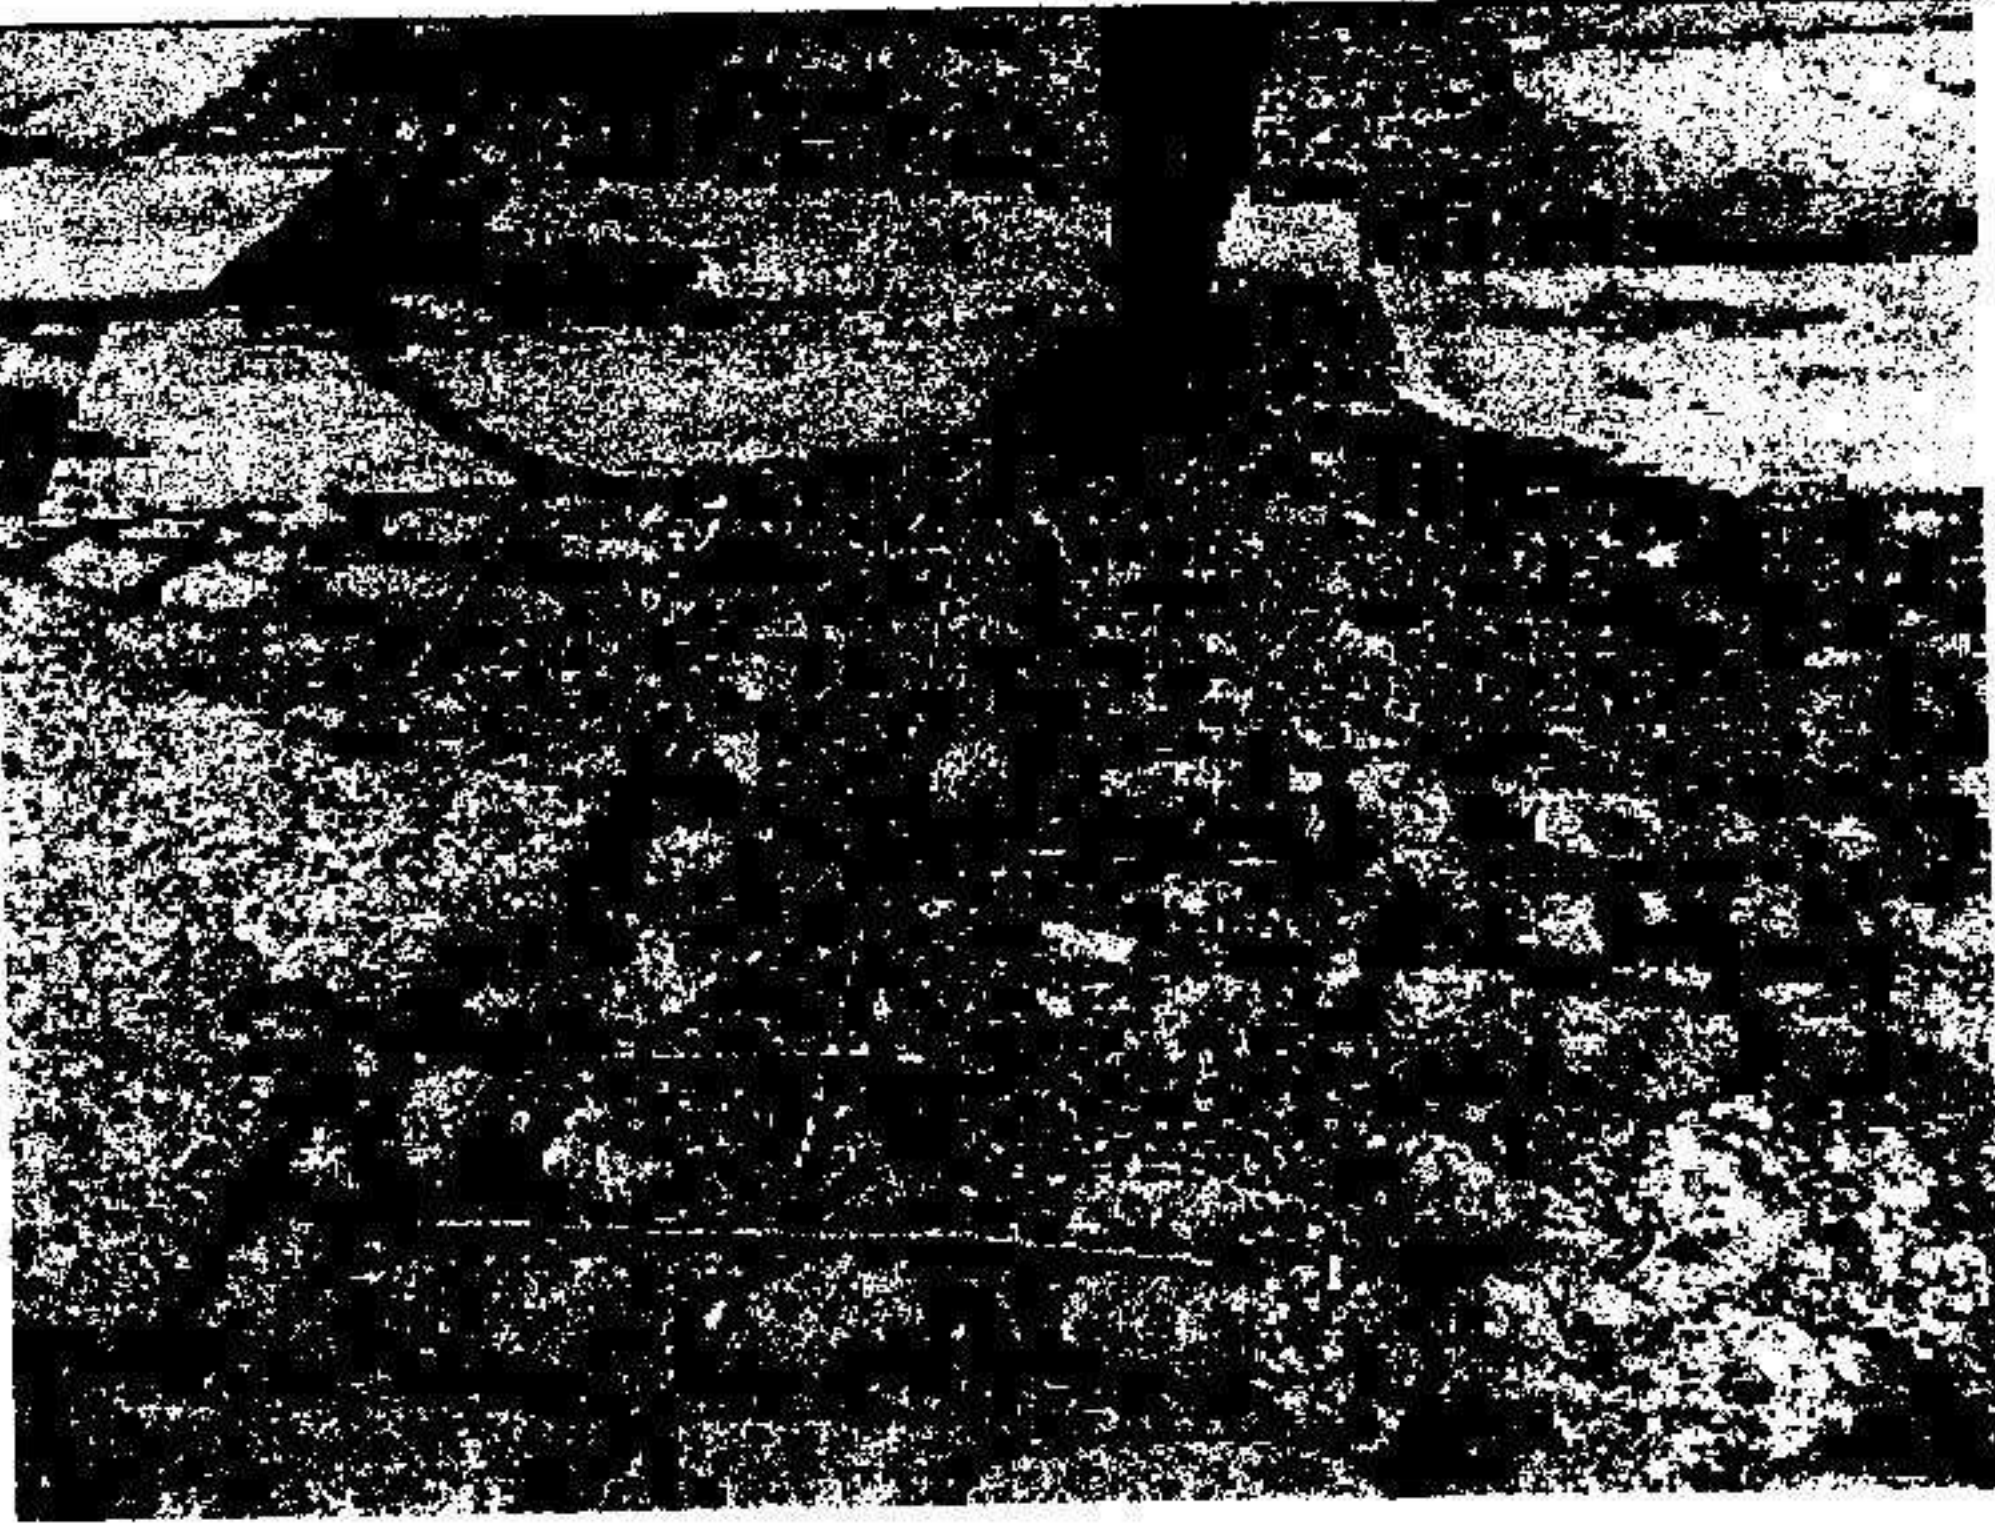
| Nama Jembatan | Jenis Kerusakan | Rekomendasi | Dokumentasi |
|---|---|---|---|
| | Lapis perkerasan pada oprit yang mengalami retak berlubang | Penggantian lapis perkerasan oprit yang mengalami kerusakan | |

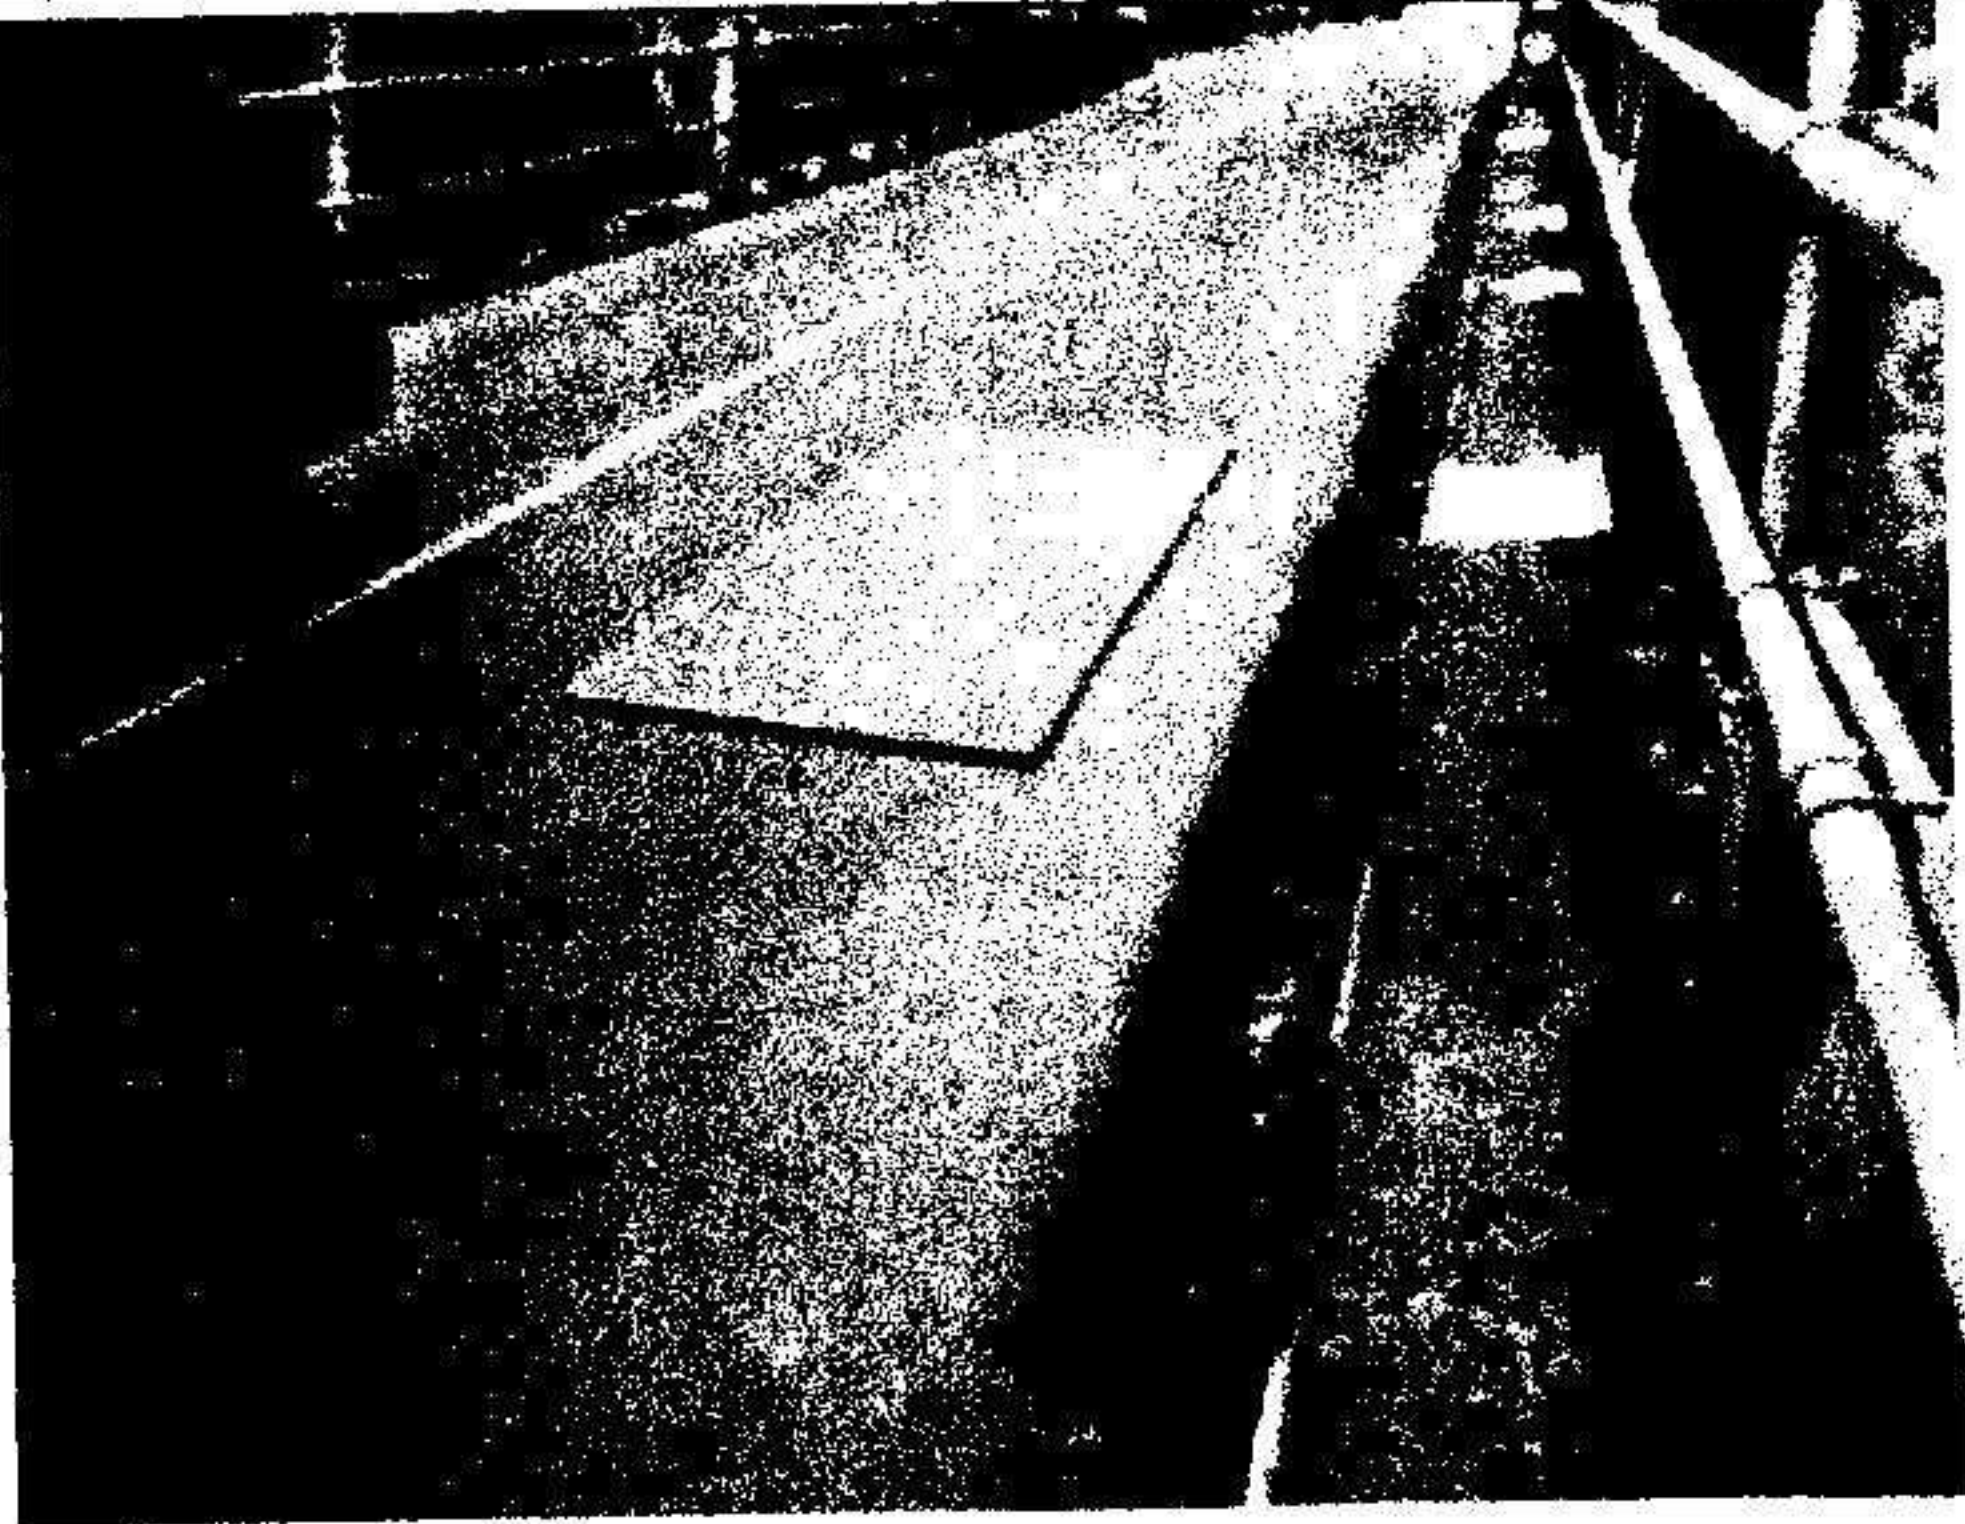
| Nama Jembatan | Jenis Kerusakan | Rekomendasi | Dokumentasi |
|---|---|---|---|
| 7. Cicadap<br><br>No Jbt: 22.053.003.0<br>KM: BDG 153.381<br>Koordinat<br>LS: 07°02'03,6"<br>BT: 106°33'56,5" | Pelat lantai beton jembatan berlubang | Perbaikan pada lantai beton dengan Patching | |
