# **Audit Teknis Kelayakan Jembatan**

**LAPORAN AKHIR  
(FINAL REPORT)  
T.A. 2016**

**Audit Teknis Kelayakan  
Jembatan**

**Ketua Paket Kerja : Risma Putra**  
**Balai : Balai Litbang Struktur Jembatan**

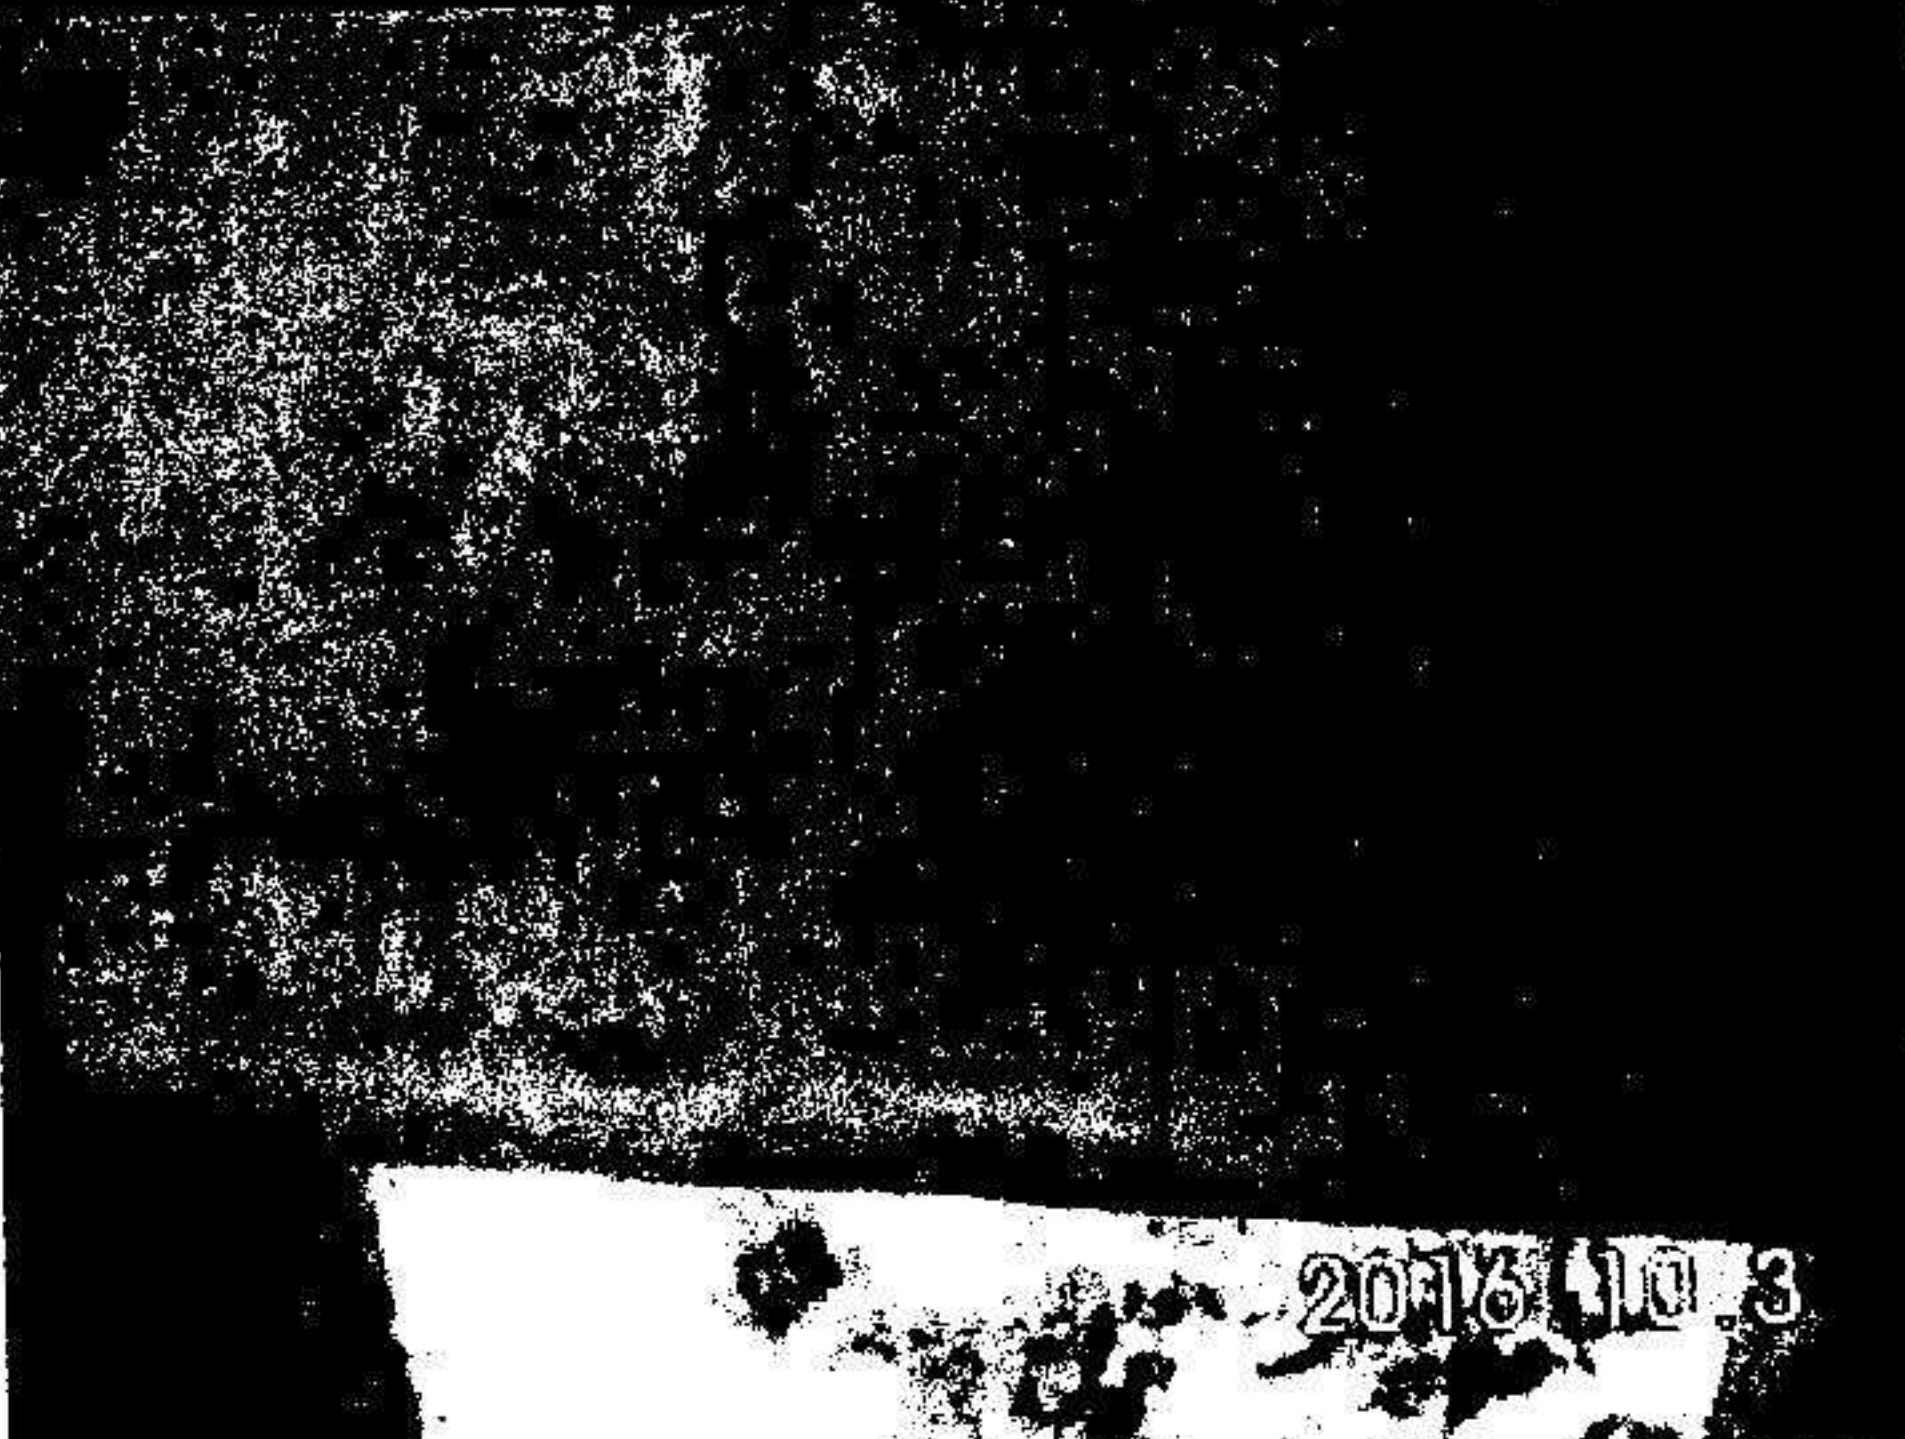
| Nama Jembatan | Elemen yang rusak /lokasi | Rekomendasi Penanganan | Foto |
|---|---|---|---|
| 4. Kokar Kembar I<br>No. 42.038.004.0<br>KM. 93.15 dr Sumbawa<br>S -08.59560<br>E 116.84131<br>Panjang 7.9 m<br>Lebar 6.1 m | Gelagar, Retak<br>sudah melingkar<br>badan gelagar<br>Tebal retak 0.2 –<br>0.25 mm | Grouting dan<br>perkuatan | |

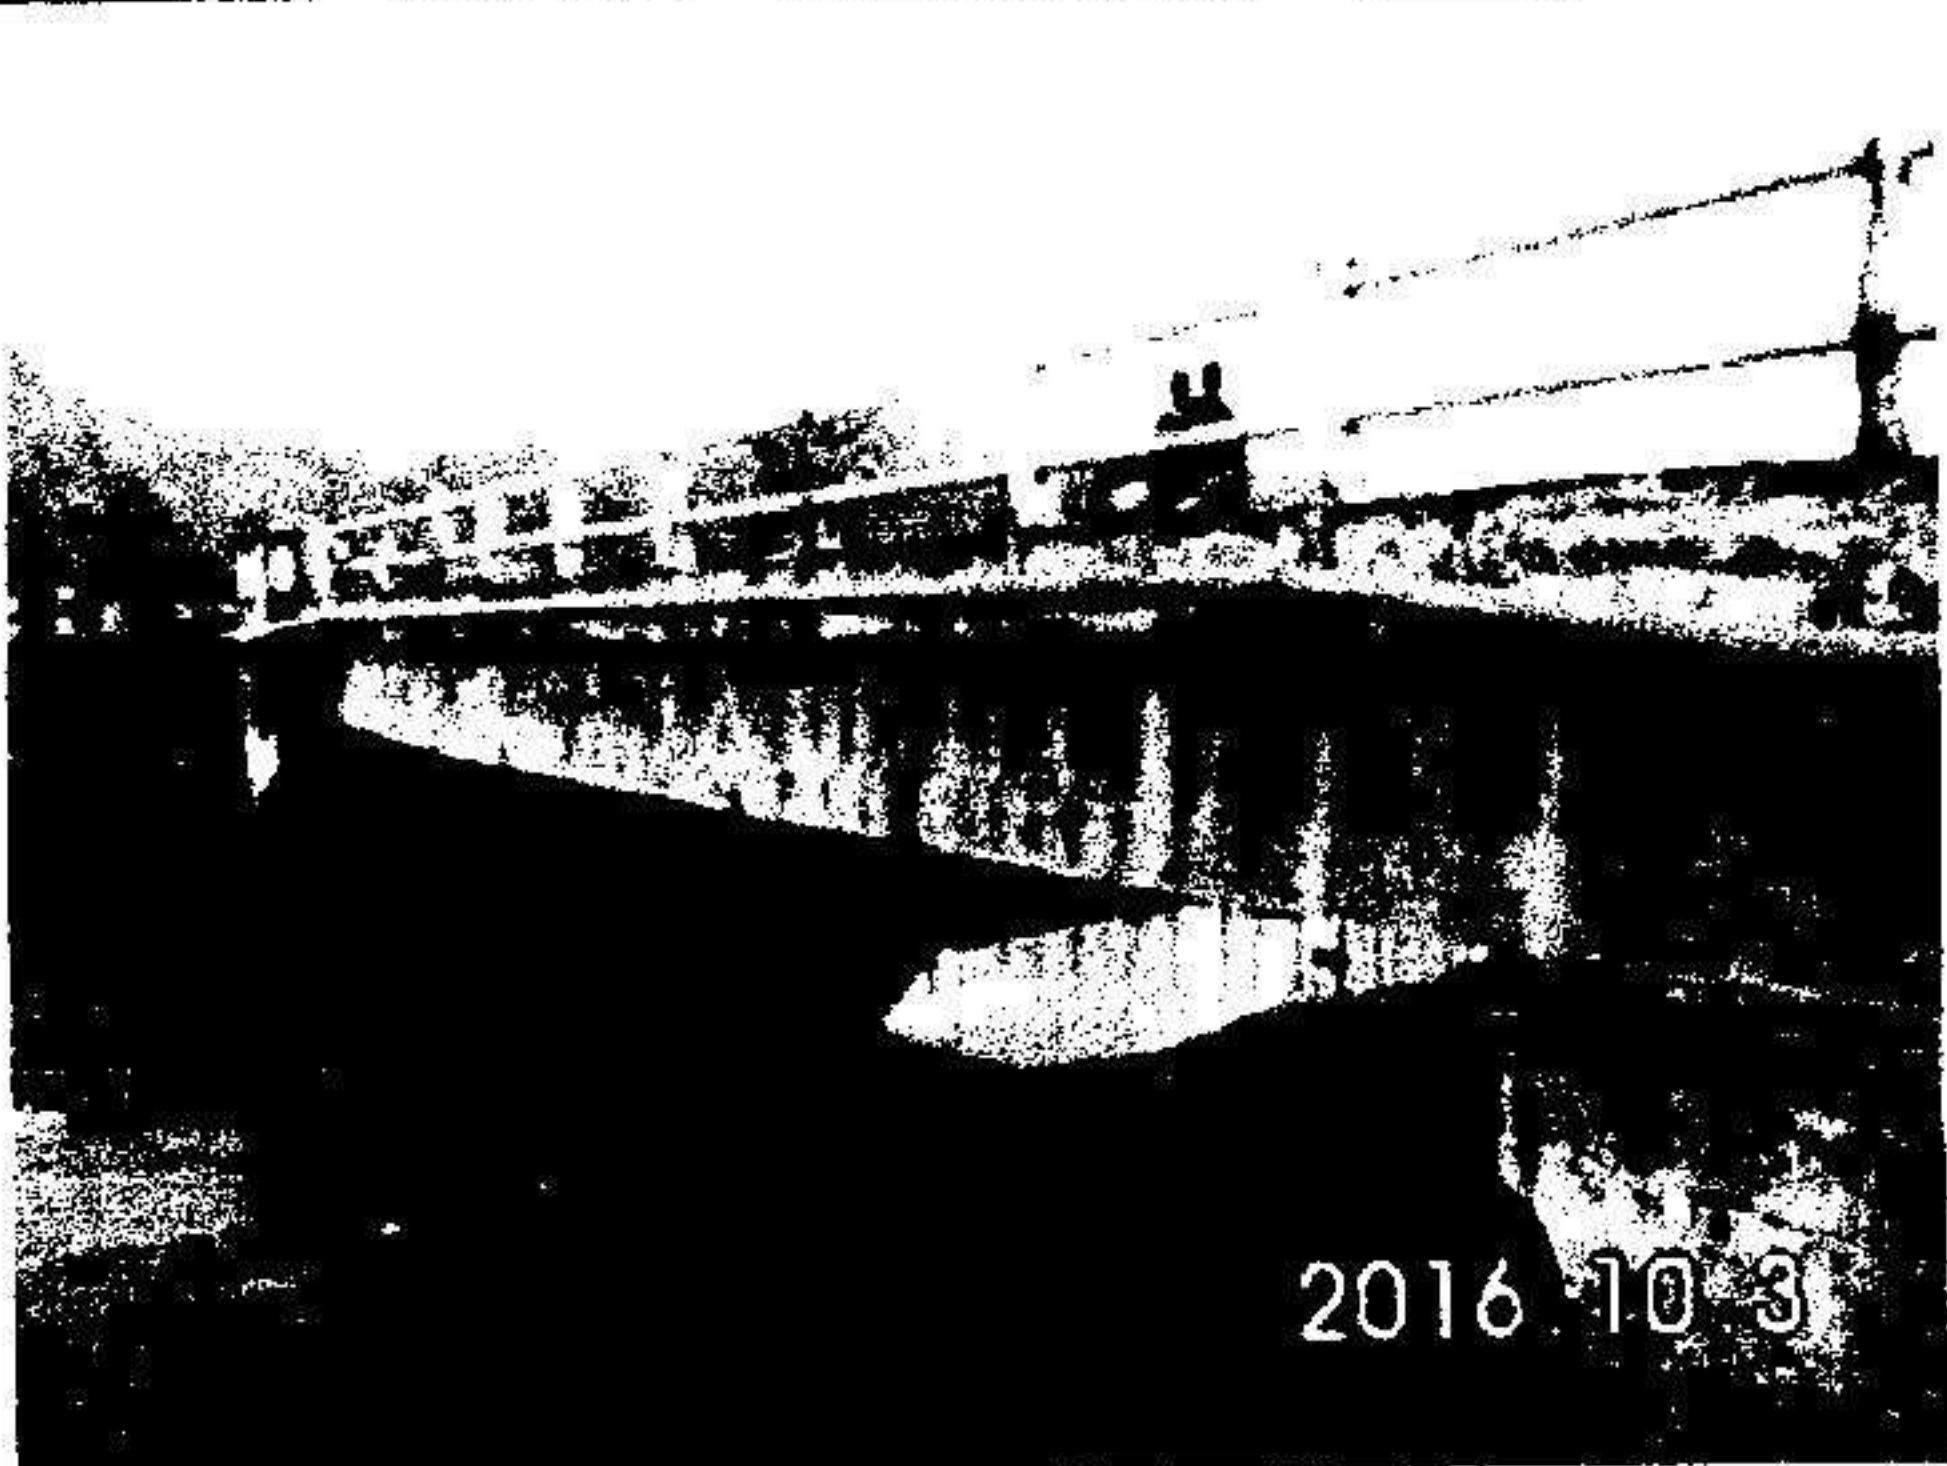
| Nama Jembatan | Elemen yang rusak /lokasi | Rekomendasi Penanganan | Foto |
|---|---|---|---|
| | Gelagar, Melendut | Perkuatan | |

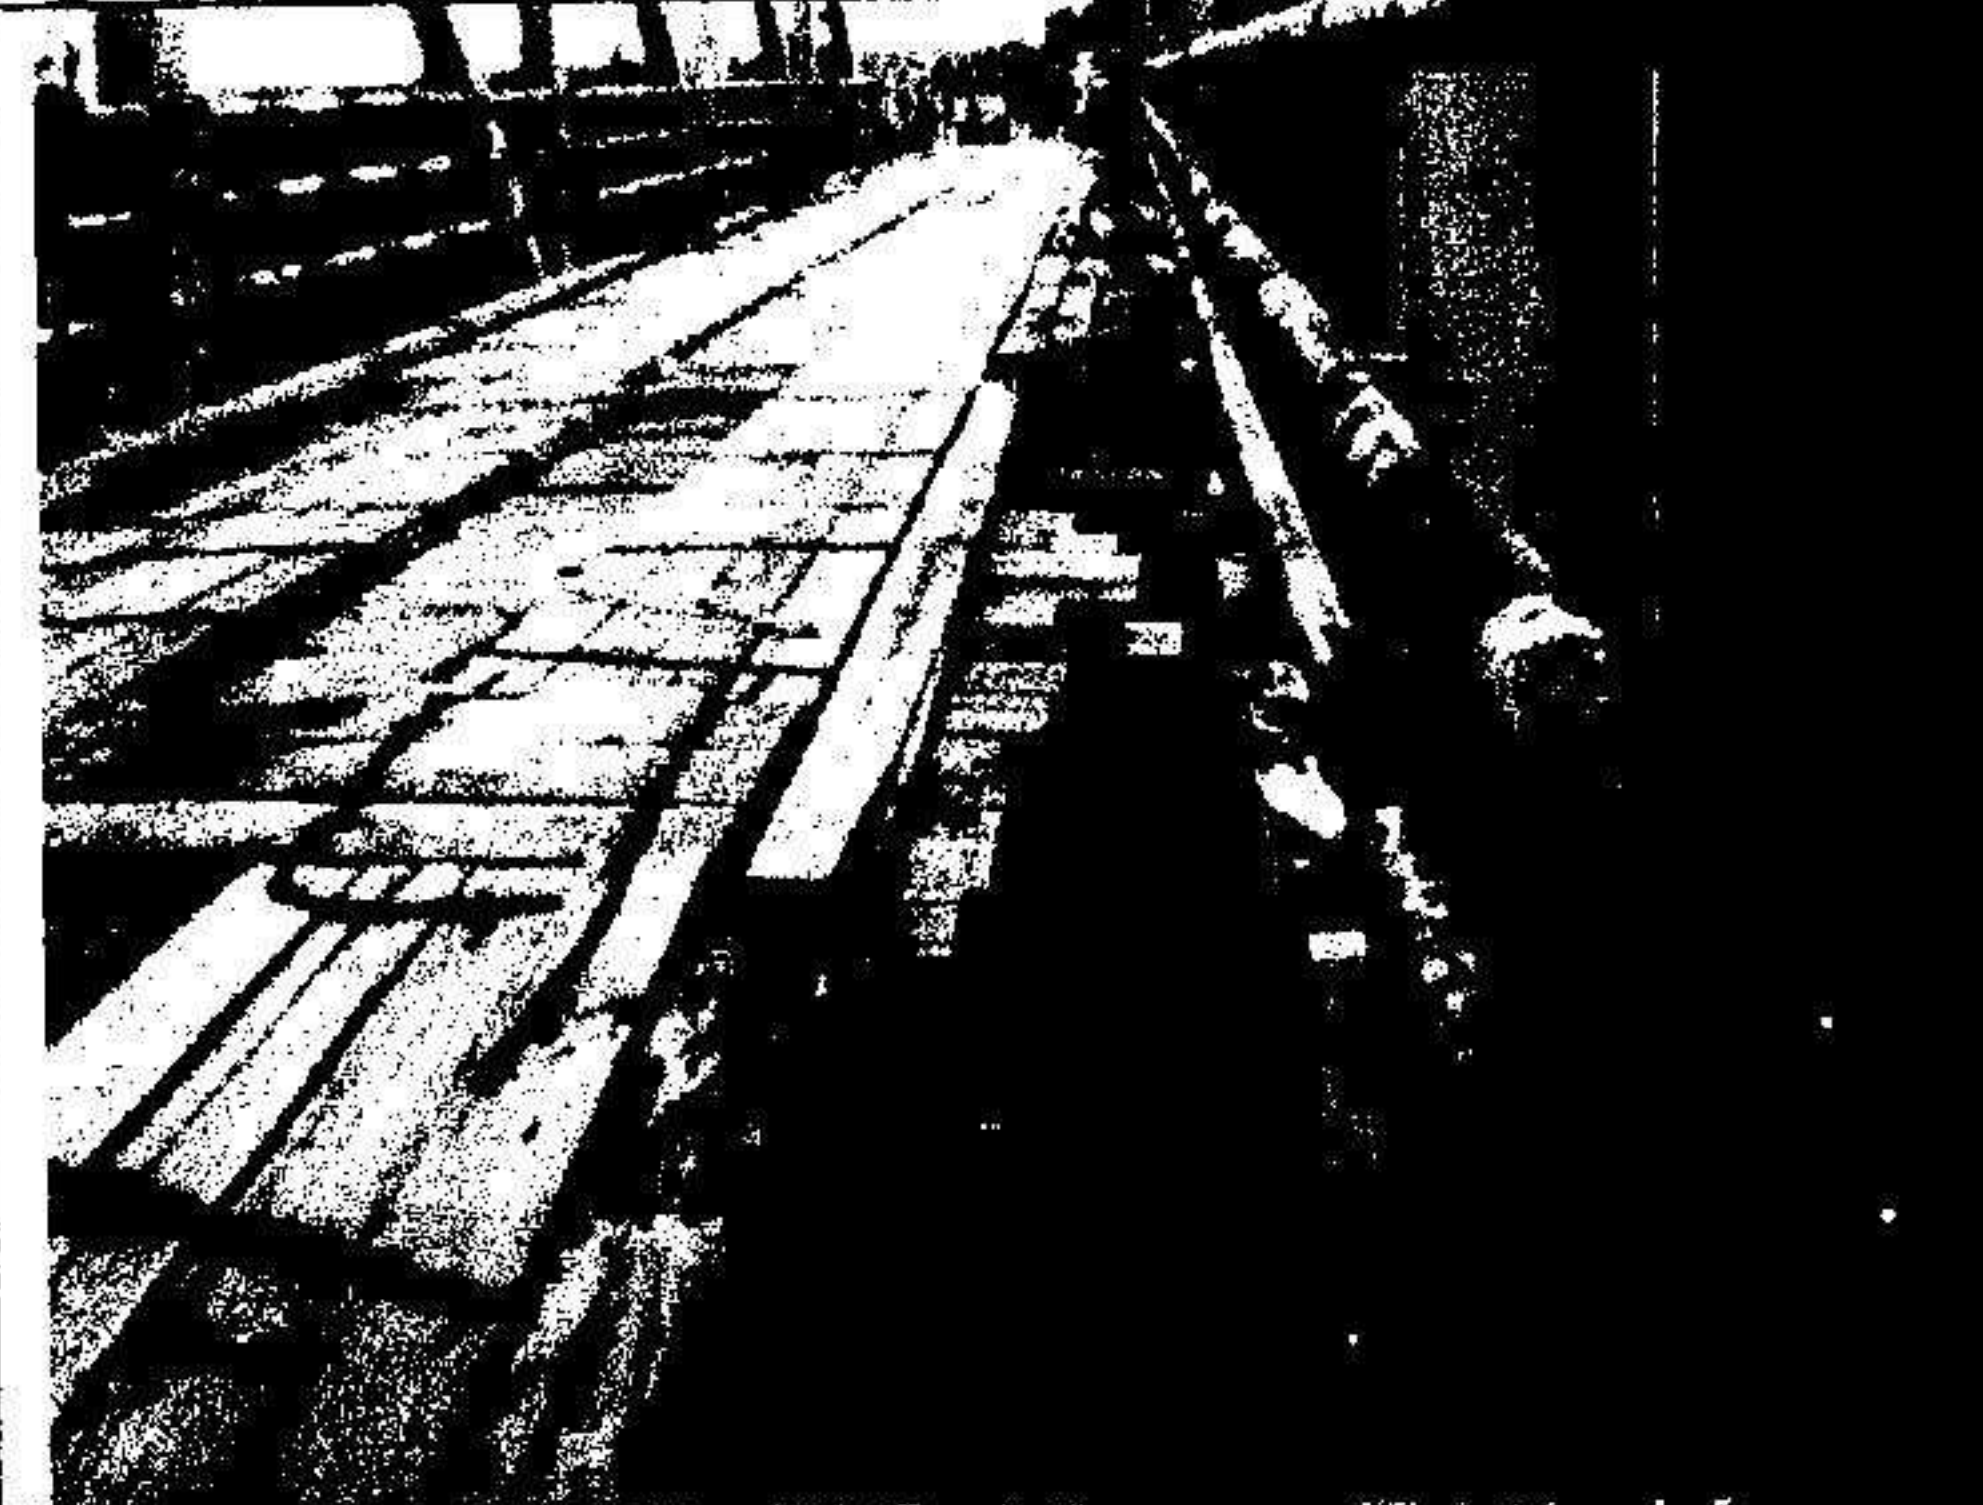
| Nama Jembatan | Elemen yang rusak /lokasi | Rekomendasi Penanganan | Foto |
|---|---|---|---|
| 5. S. Selilau (RBF) Transbakri<br><br>No.36.049.006.0<br>KM.BMS.264+330<br>3°15'52.64"S<br>115°46'14.27"E<br>Panjang 40.0 m<br>Lebar 4.50 m<br>1 Bentang | Lantai kayu bagian yang hilang dan lapuk | Penggantian lantai jembatan dengan campuran beton sesuai dengan mutu yang memadai. | |

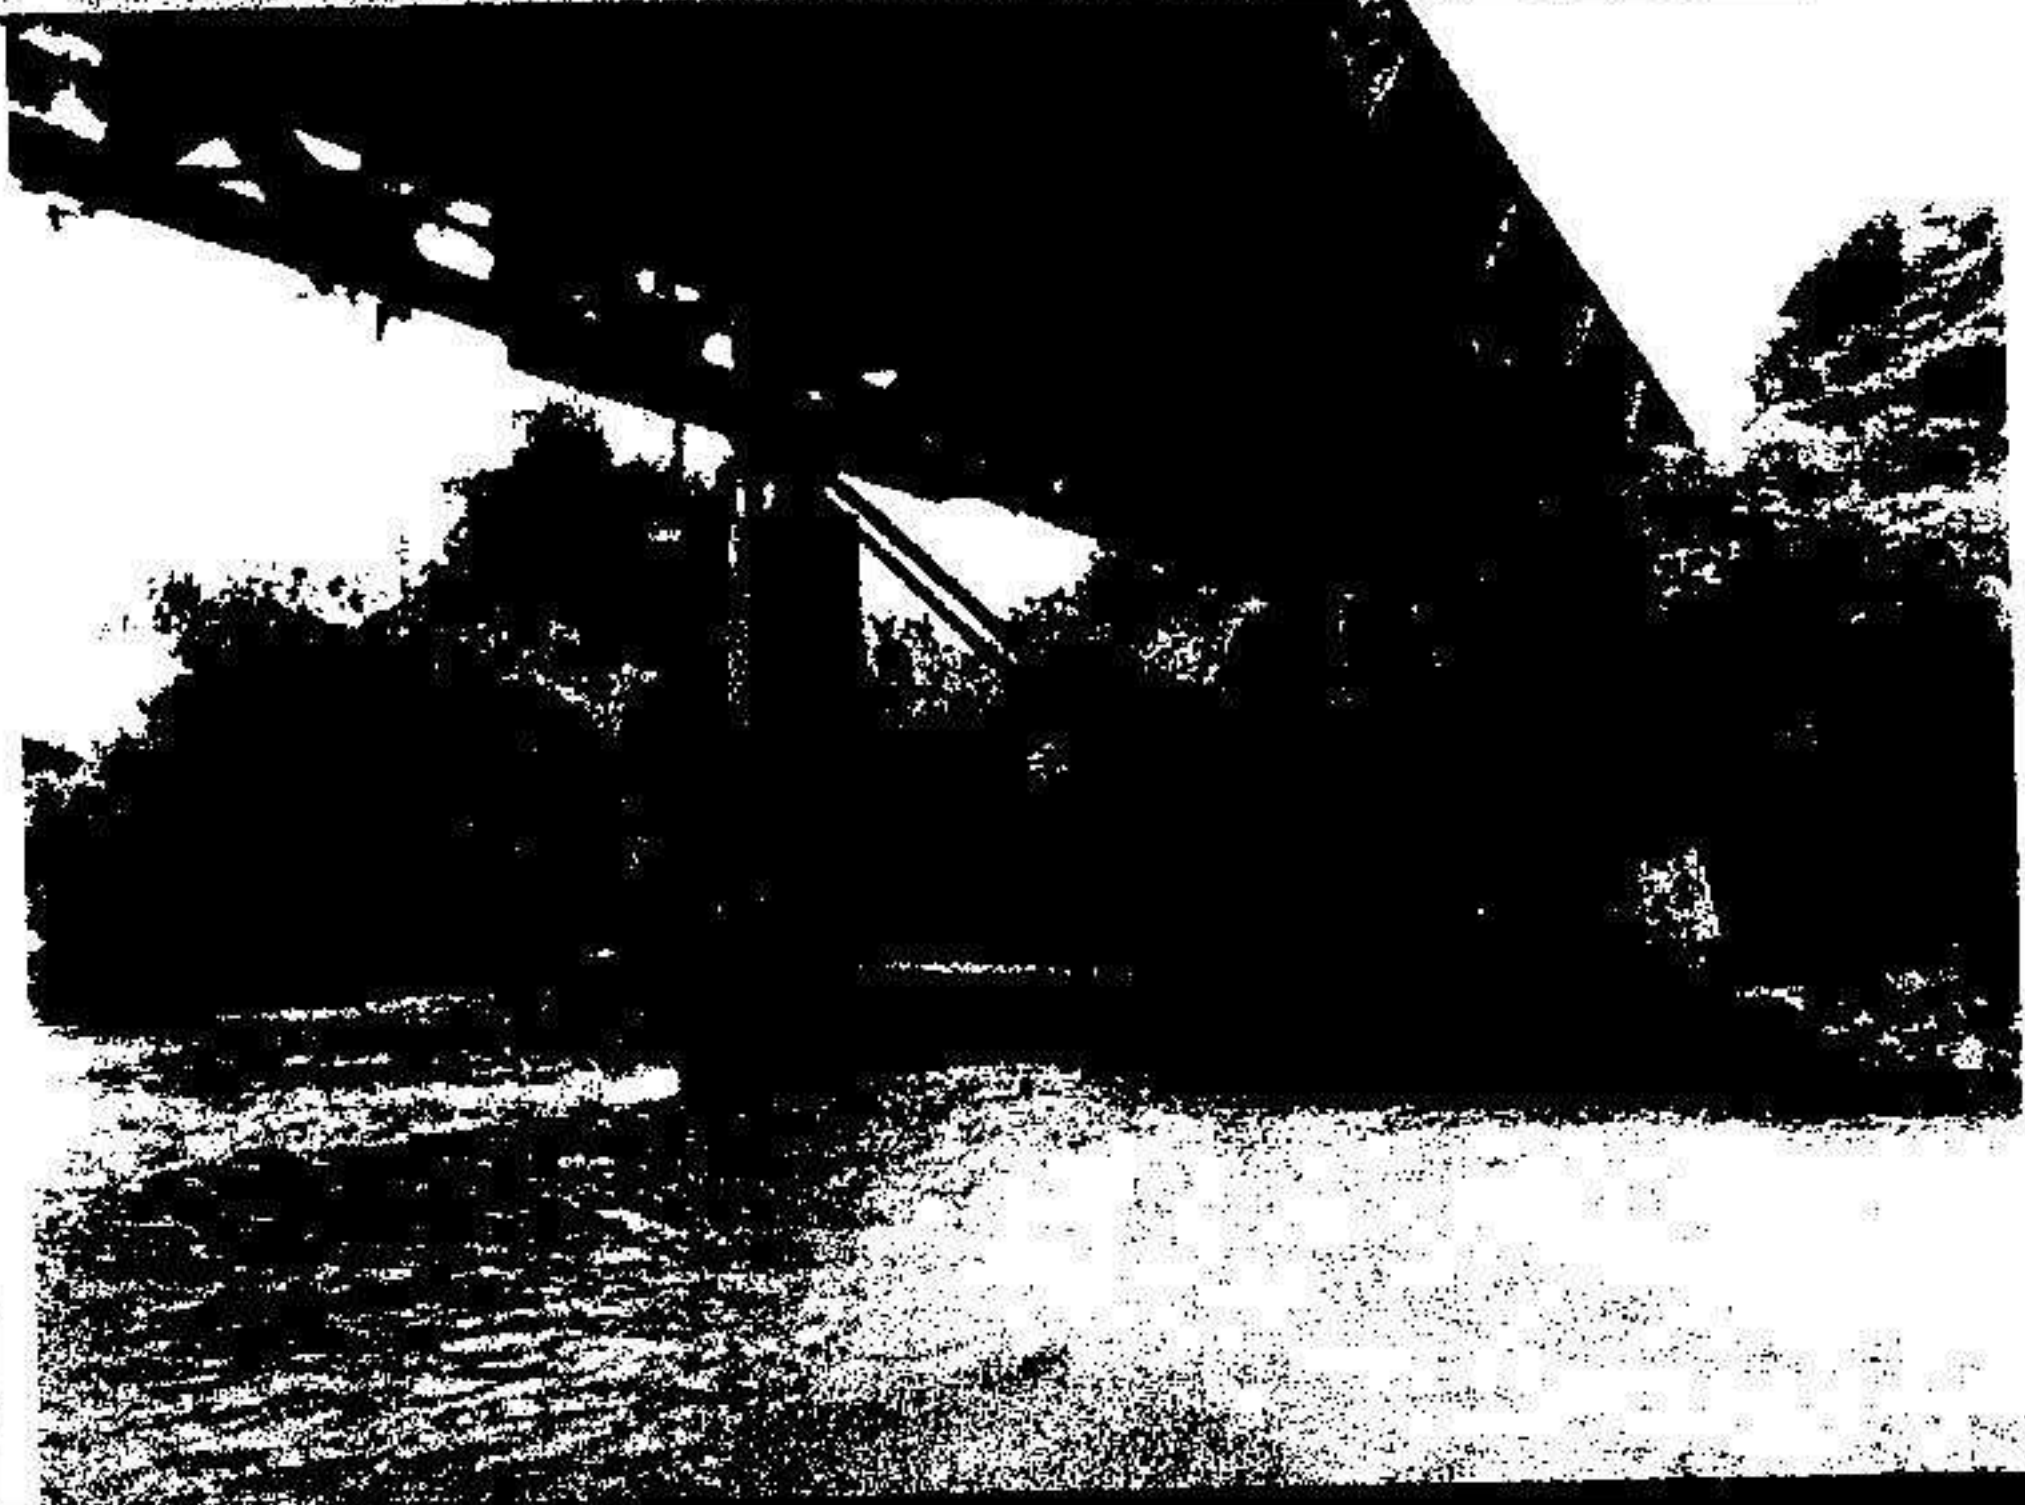
| Nama Jembatan | Elemen yang rusak /lokasi | Rekomendasi Penanganan | Foto |
|---|---|---|---|
| 1. SP. Madi/ Lumar<br><br>(RBU)<br>No.30.065.009.0<br>KM.PTK 157+430<br>0°53'12.12"N<br>109°29'52.59"E<br>Panjang 36.0 m<br>Lebar 7.0 m<br>1 bentang | Gerusan pada kepala jembatan dan pilar A1 dan P1) | Pemasangan bangunan pengaman pada kepala jembatan dan pilar | |

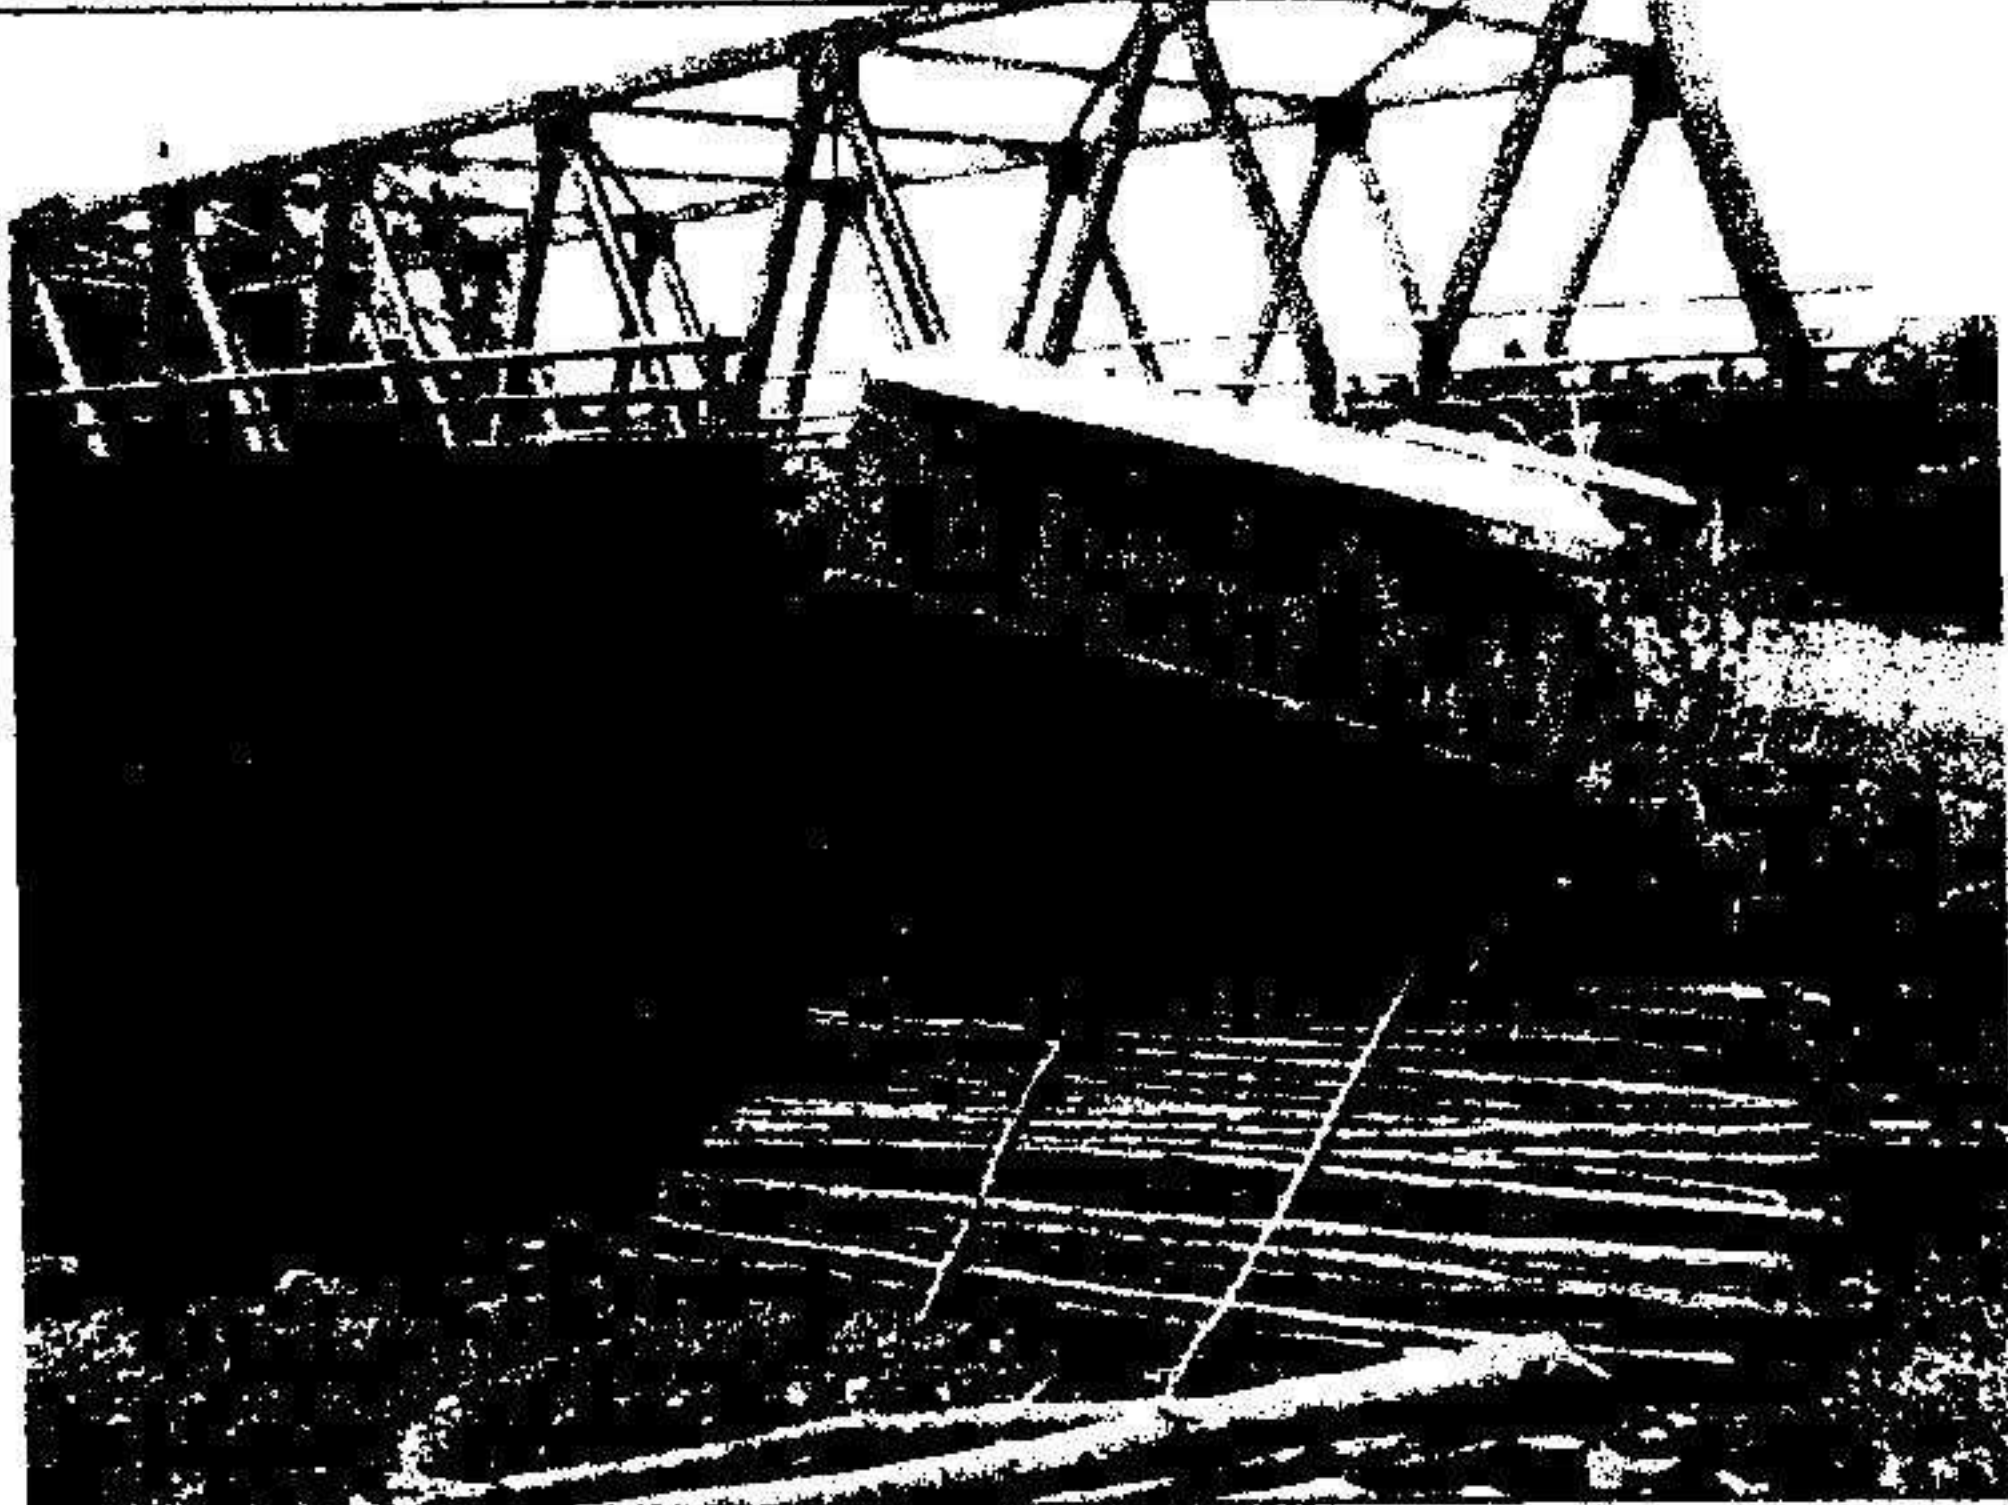
| Nama Jembatan | Elemen yang rusak /lokasi | Rekomendasi Penanganan | Foto |
|---|---|---|---|
| 3. Bawas A<br><br>(GBA)<br>No.30.012.031.A<br>KM.PTK 56+240<br>0° 6'47.83"S<br>109°57'33.99"E<br>Panjang 30.50 m<br>Lebar 7.2 m<br>1 bentang | Kepala jembatan bergerak (A1) | Perkuatan pada pondasi dan pemeriksaan khusus | |

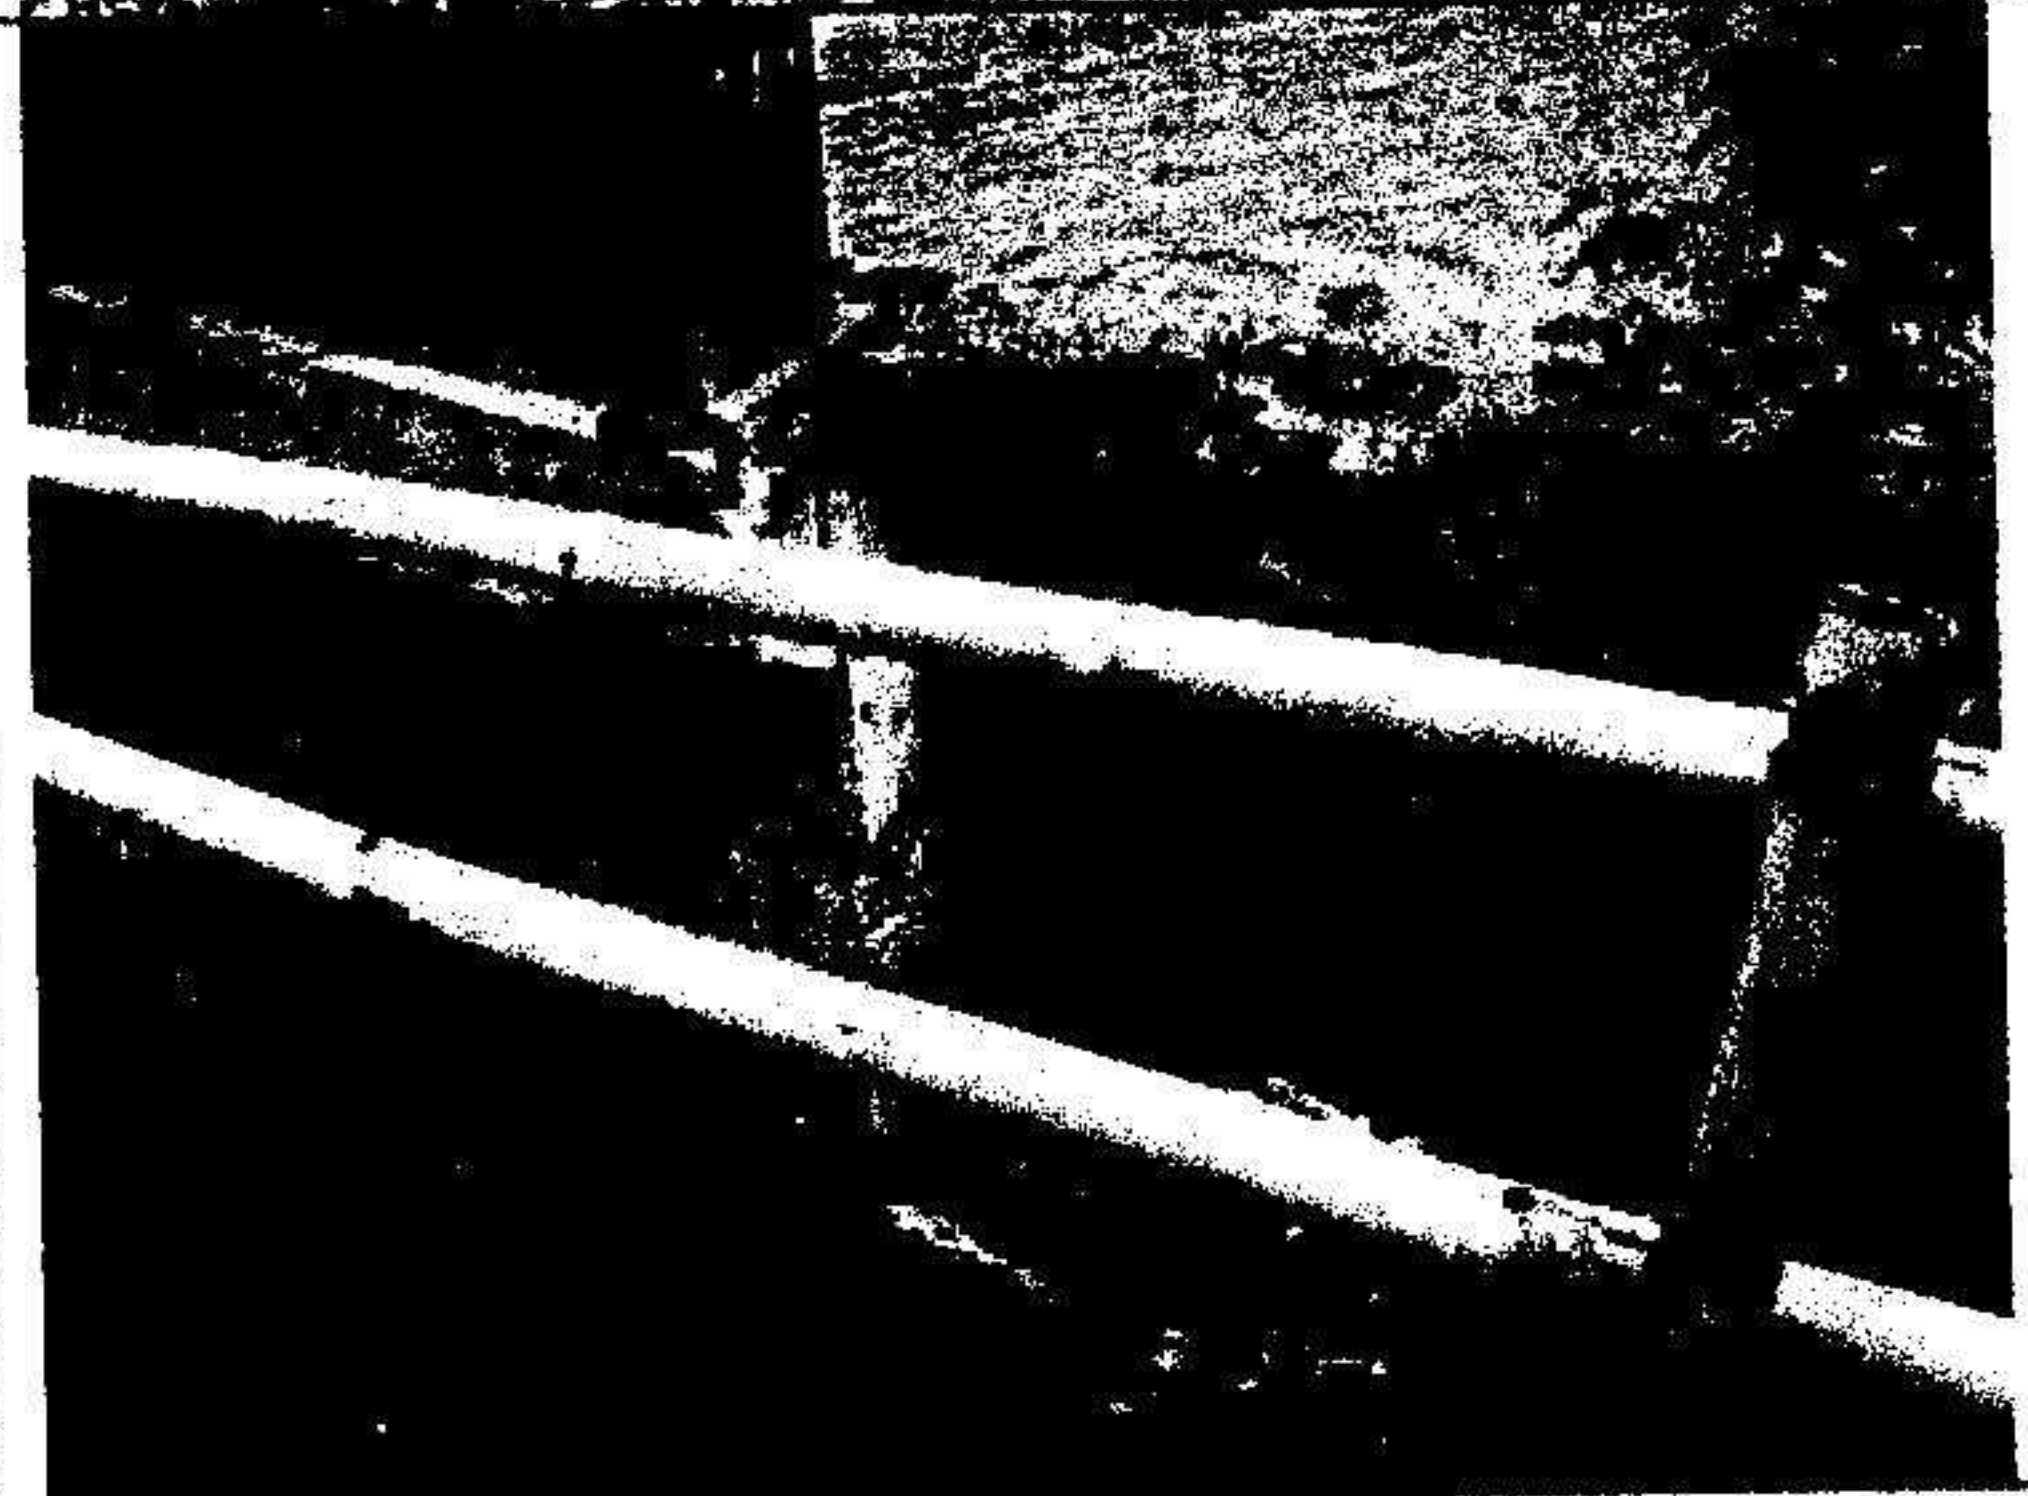
| Nama Jembatan | Elemen yang rusak /lokasi | Rekomendasi Penanganan | Foto |
|---|---|---|---|
| <b>7. WAI HANUA</b><br>No : 60.019.016.0<br>Km : 245+700<br>Koordinat<br>LS :02° 51' 49.9"<br>LU: 128°21'04.6" | Tembok sayap jebol karena scouring oleh arus aliran sungai, lokasi (A1)(Y1) | Perbaiki tanah timbunan dan tembok sayap | |

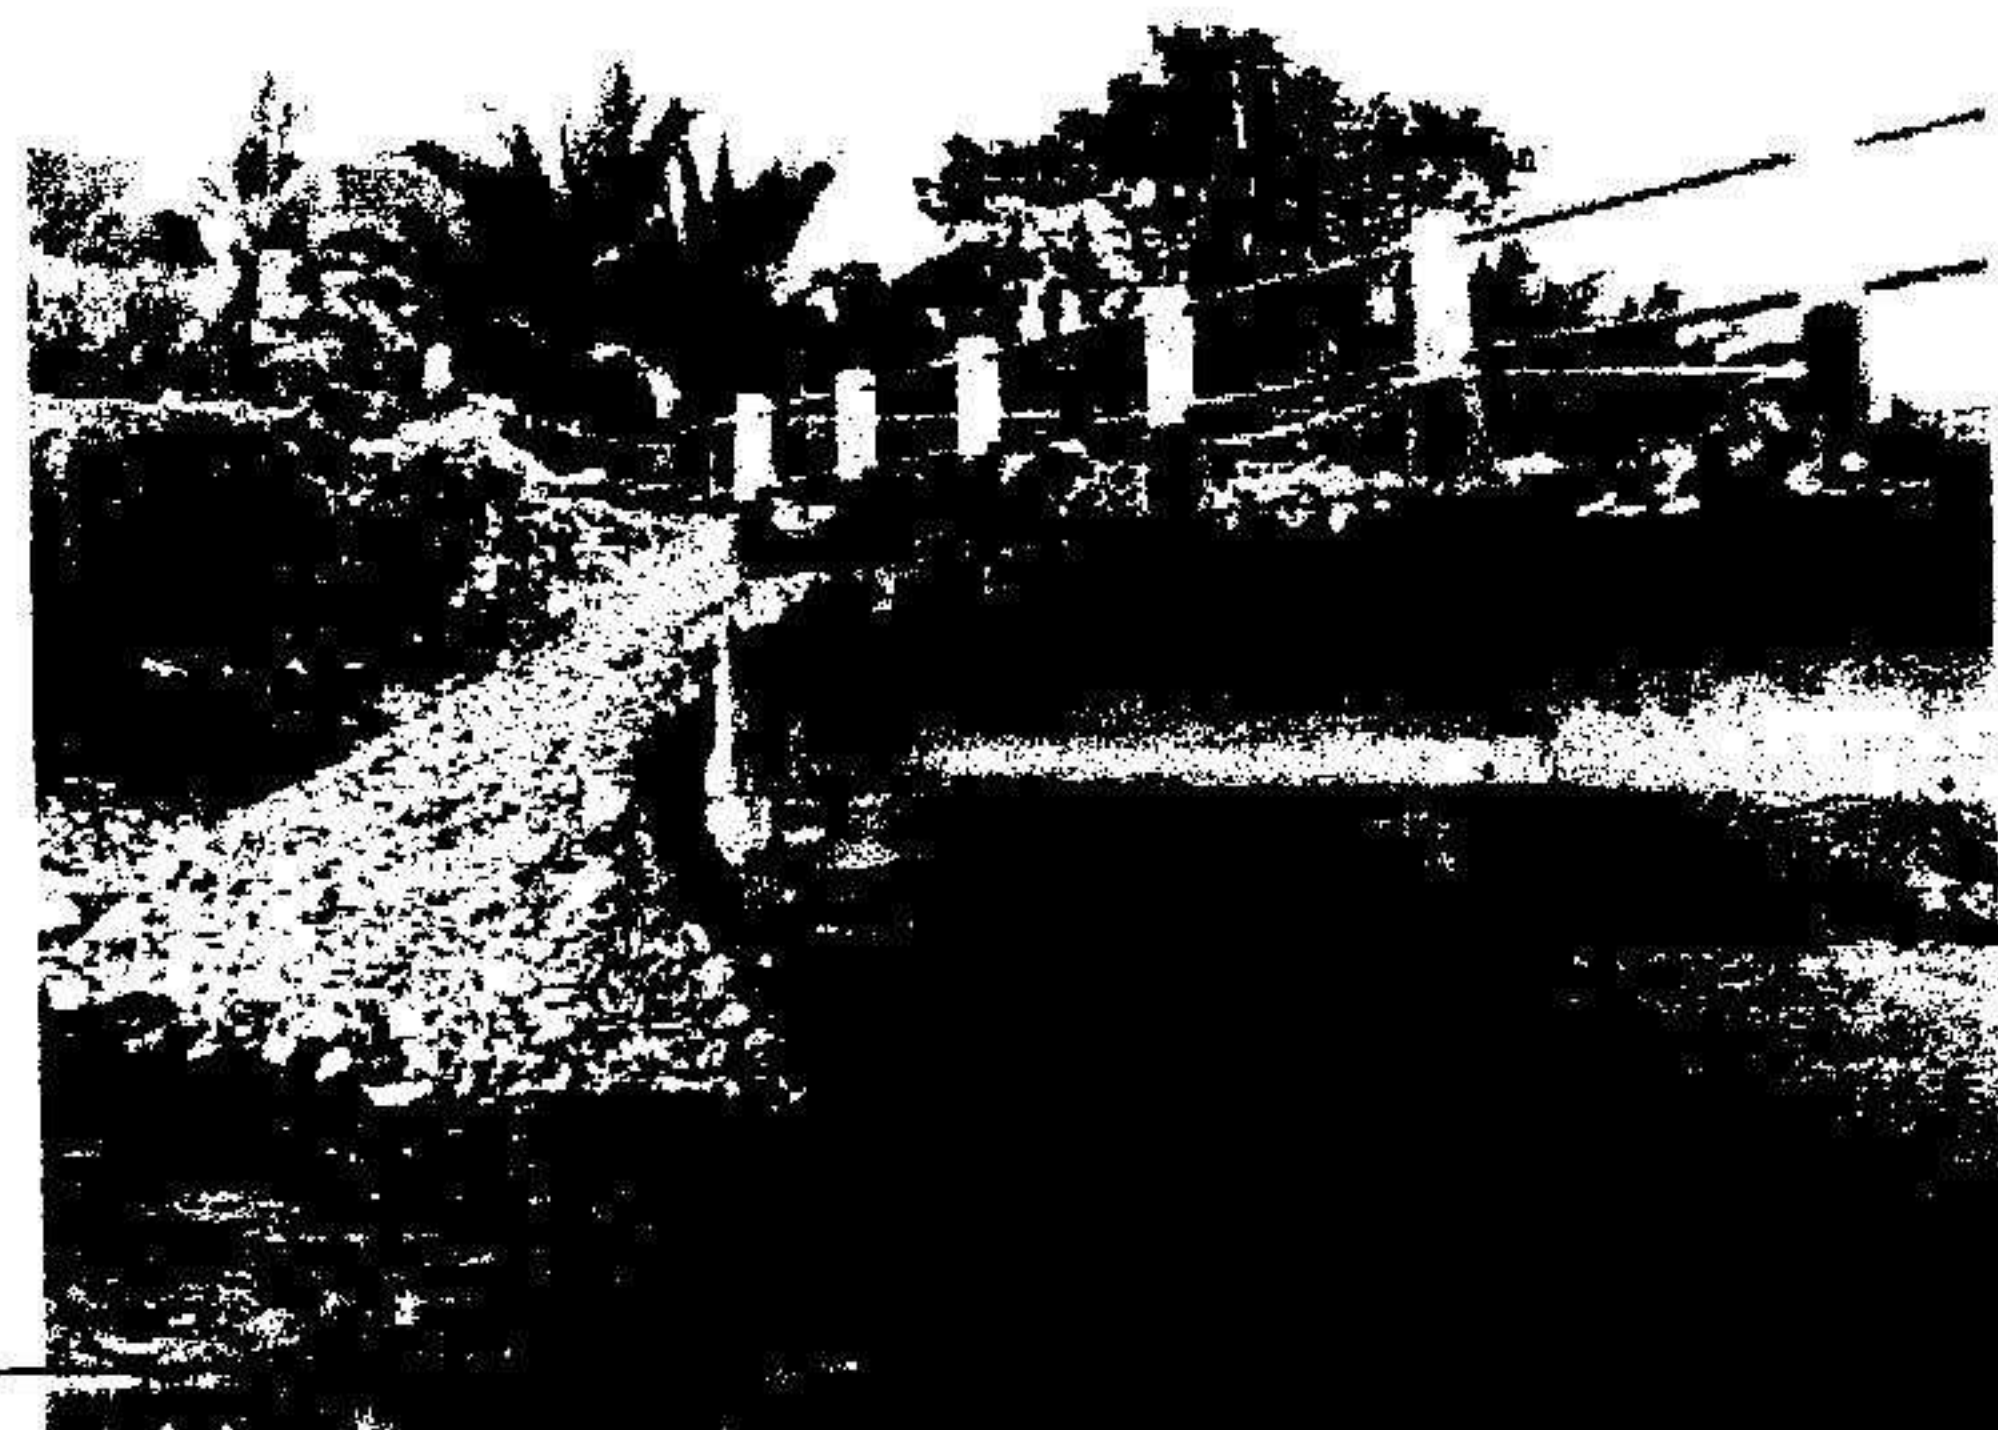
| Nama Jembatan | Elemen yang rusak /lokasi | Rekomendasi Penanganan | Foto |
|---|---|---|---|
| <b>11. AKENOF</b><br>No: 61.031.007.0.00<br>Km : 373+512<br>Koordinat<br>LS : 0° 49' 16.3"<br>LU: 128° 13'46.2" | Tampak depan kondisi jembatan yang sudah runtuh, karena scouring di bagian abutment 2. | Rehab dengan pergantian jembatan baru dan analisa topografi aliran sungai | |
