# **KINERJA PERKERASAN LENTUR DENGAN TEKNOLOGI *RECYCLING*, ASPAL MODIFIKASI DAN BAHAN LOKAL**

**Prof.(R) Dr. Ir. M. Sjahdanulirwan, M.Sc .**  
**Ir. Nono, M.Eng.Sc.**

Desember 2012

Kode Publikasi : IRE-TR-077/2012

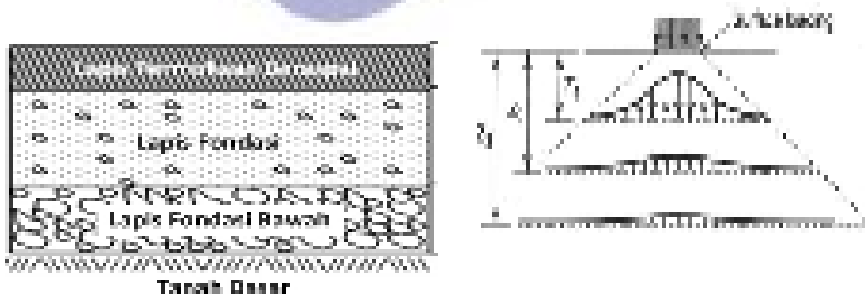
Gambar 1. Tipikal dan ilustrasi tegangan yang terjadi pada lapisan konstruksi perkerasan lentur

Perkerasan jalan disebut lentur apabila seluruh struktur perkerasan karena pengaruh beban kendaraan akan mengalami defleksi atau lentur secara signifikan. Tipikal struktur perkerasan lentur terdiri atas beberapa lapisan bahan. Setiap lapisan menerima beban dari lapisan di atasnya dan beban tersebut tersebar pada lapisan yang ada di bawahnya. Gambaran tipikal konstruksi perkerasan lentur dan tegangan yang terjadi pada setiap lapisan seperti disajikan pada Gambar 1.

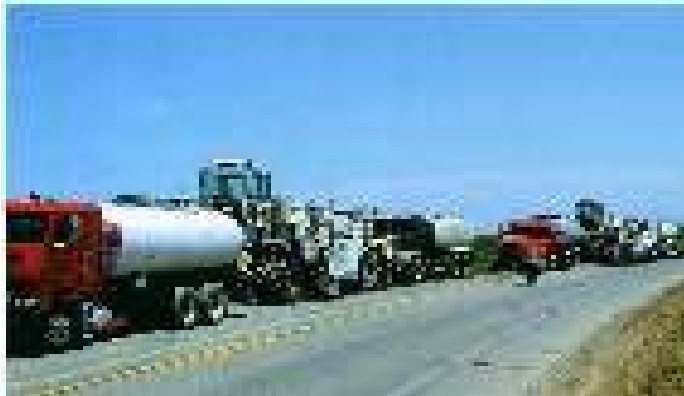
Gambar 5. Ilustrasi Pelaksanaan Teknologi CMRFB (*Cold Mix Recycling Foam Bitumen*) di tempat

Daur ulang Campuran Beraspal Dingin dengan *Foam Bitumen* (CMRFB-Base) adalah campuran antara *Reclaimed Asphalt Pavements* (RAP) (70% - 100%), *Foam Bitumen* (2% - 3%), agregat baru (bila diperlukan) yang harus memenuhi persyaratan dan *filler* (semen atau *hydrate lime*) (1% - 1,5%), yang dihamparkan dan dipadatkan dalam keadaan dingin.

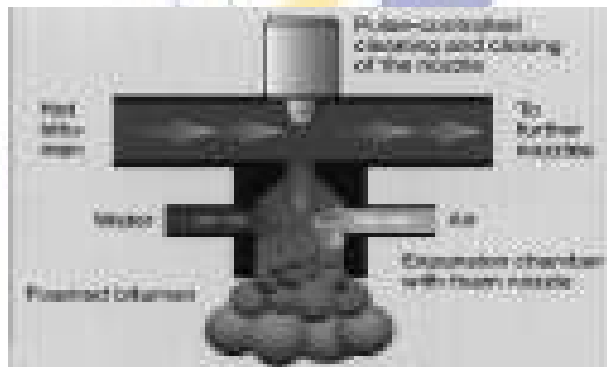
Gambar 6. Skema Terbentuknya Foam Bitumen  
(Sumber: Wirtgen, 2004)

*Foam Bitumen* (busa aspal) terjadi ketika sejumlah air dingin yang didispersikan pada aspal panas dengan suatu tekanan udara yang menimbulkan bertambahnya luas permukaan dan menurunkan viskositas aspal. Busa aspal selanjutnya digunakan sebagai bahan pengikat bahan daur ulang. Proporsi air dingin sekitar 2% dari berat aspal dan temperatur aspal panas adalah sekitar 160 °C. Aspal ini berbentuk *foam* atau busa hanya dalam waktu yang singkat, sehingga harus segera dicampurkan dengan agregat yang akan dipergunakan. Skema terbentuknya *foam bitumen* dapat dilihat pada gambar berikut.

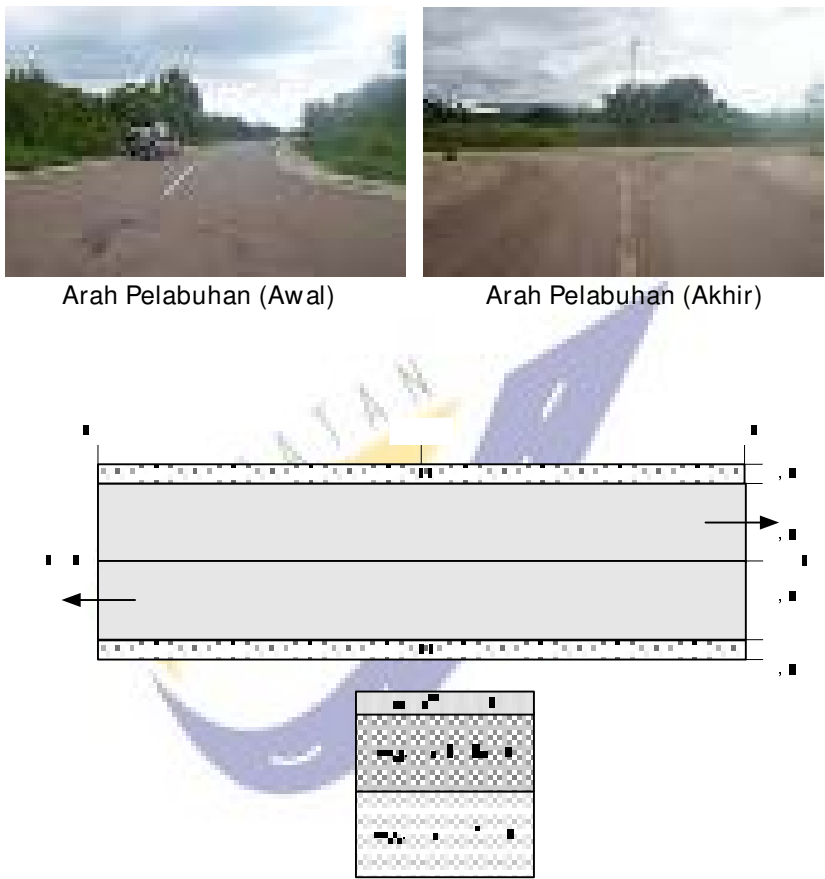
Gambar 68. Lokasi Perkerasan dengan Teknologi Bahan Lokal

Data hasil monitoring pada perkerasan jalan teknologi pemanfaatan bahan lokal diwakilkan pada ruas Bandara- Pelabuhan dengan tahun pelaksanaan 2011 dan hasil pemantauan sampai dengan Maret 2012, seperti disajikan pada Gambar 68.
